（別添 6）

#### 4号機原子炉建屋における火災

原子力規制庁原子力規制部

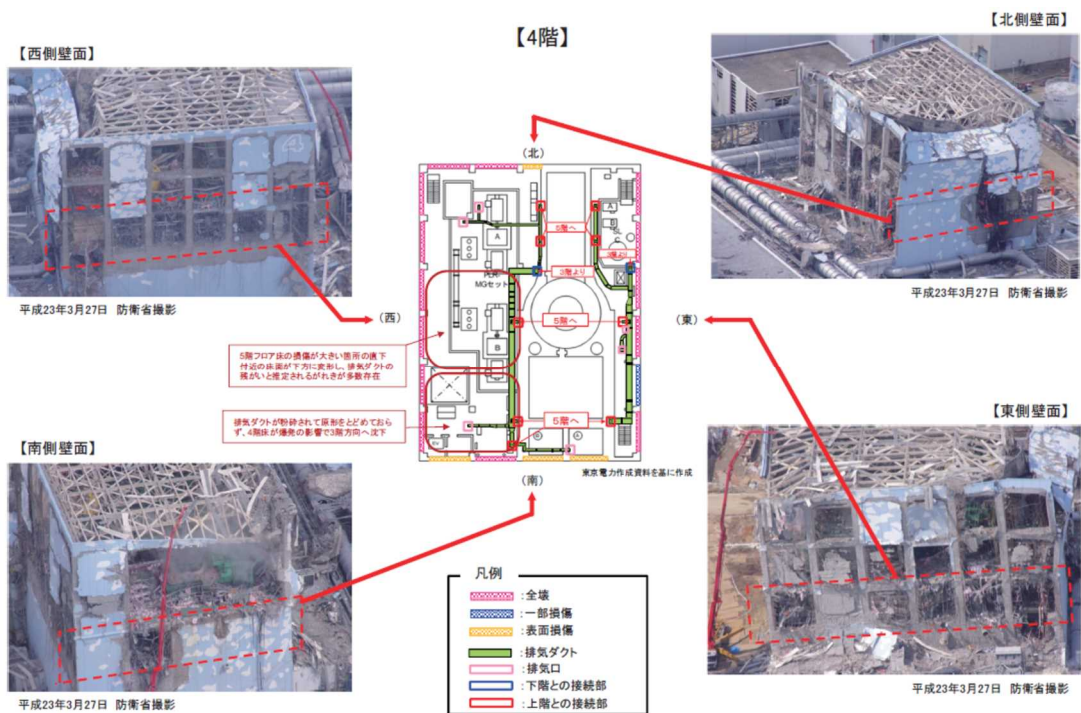
図1 4号機原子炉建屋の損傷状況<sup>6</sup>

3.(5)では、東西南北方向ともに、爆発によるものと思われる外壁の損傷は確認できるが、焦げ痕や煤の付着といった燃焼の痕跡は、明確に確認することはできなかった。

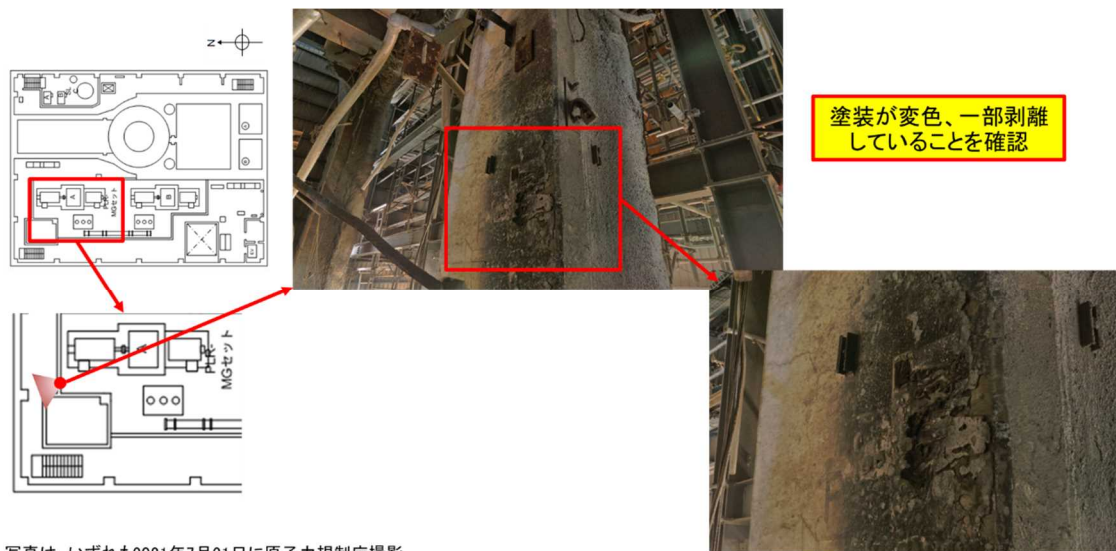
図6 柱の状況

4号機原子炉建屋4階にあるMGセットの北西側にあるコンクリートの柱の状況を図6に示す。

この柱の一部には、熱の影響によると思われる変色及び塗装の一部剥離が生じていることを確認した。

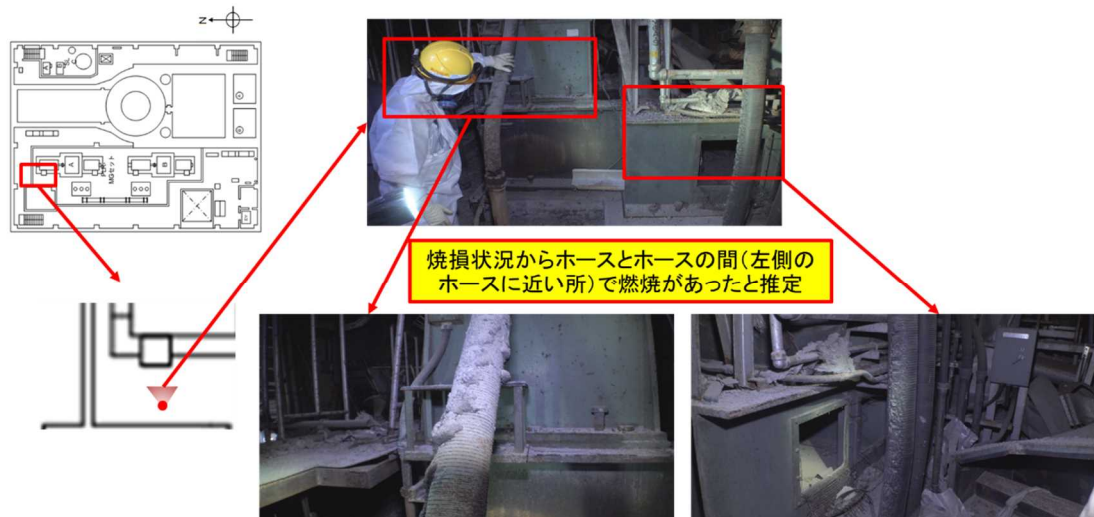
図10 MGセットの西側（下部構造及びホース）の状況

MGセットの北西側にあるホースの損傷状況を確認した結果、左側のホースは被覆部分が熱によって激しく損傷して焼失している（図10の上及び左下の画像）が、右側のホースは表面が若干変形して溶融している程度であり（図10の上及び右下の画像）、左側のホースのほうが熱の影響をより多く受けていることを確認した。

このようなホースの焼損、損傷状況から、ホースとホースの間、左側のホースに近い位置に火点があったのではないかと考えられる。

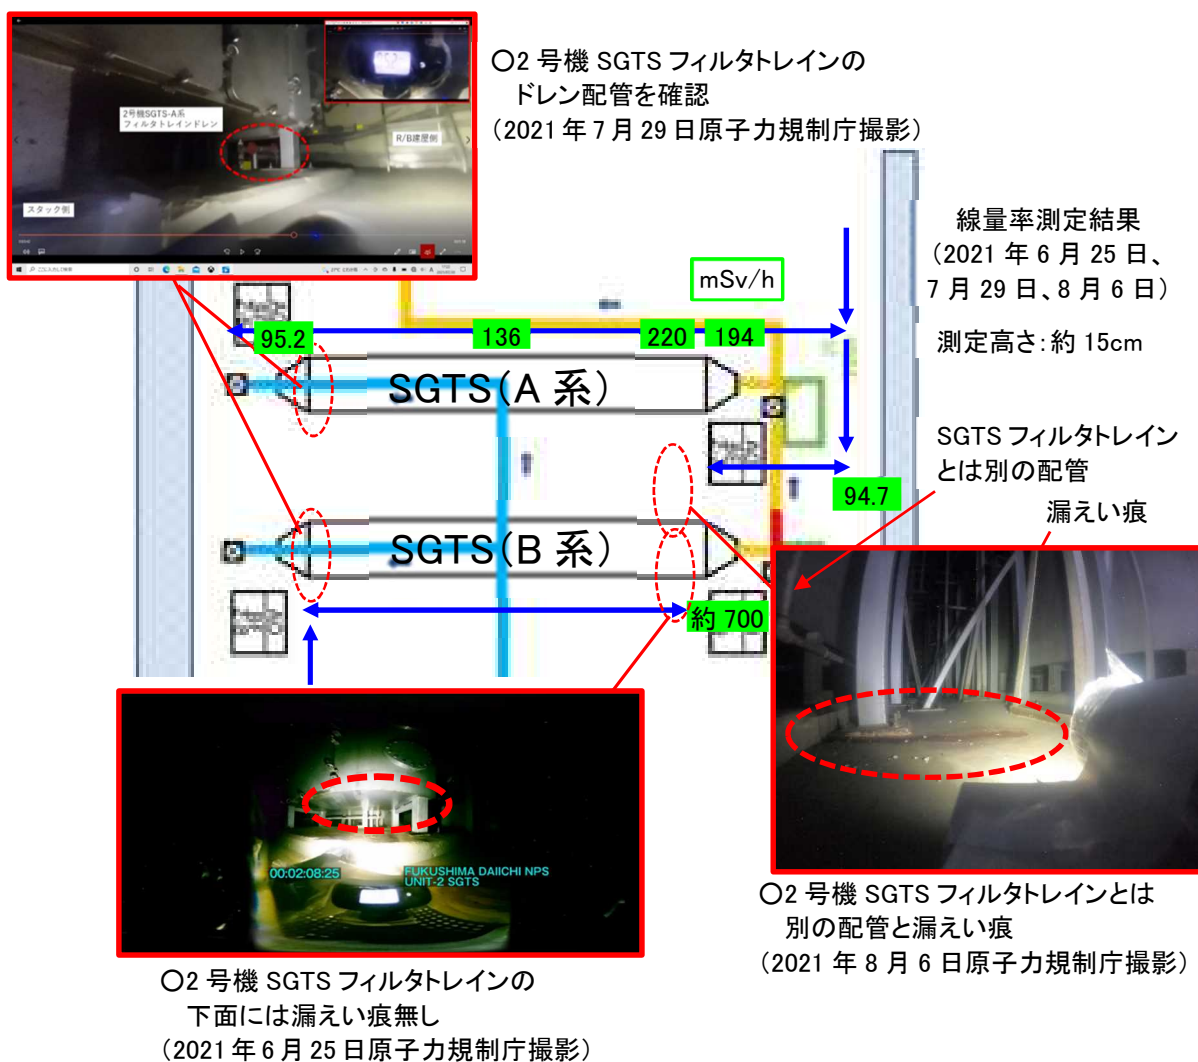
図3 2号機 SGTS フィルタトレイン付近の調査結果

そのため、次の調査では北側から接近して2号機 SGTS フィルタトレイン (B系) の北側通路 (A系との間の通路) 及びSGTS フィルタトレイン (A系) の北側通路を確認した。その結果、前回確認した配管はフィルタトレインとは別の配管であること、またその付近にも漏えい痕が見つかったことに加えて、フィルタトレインのドレン配管は別の箇所にあることを確認した。これらの確認結果及び線量率測定結果を図3、また参考までに東電がこれまでに実施した線量率測定結果を参考1及び2に示す。

これらの確認結果から、今回確認した漏えい痕はフィルタトレインからの漏えいではない可能性が高いと考える。しかしながら、東電の調査により3号機フィルタトレイン (B系) や4号機フィルタトレイン (A系) では溜まり水を確認しており、1号機及び2号機のフィルタトレイン内にも溜まり水が残存している可能性は否定できないことから、溜まり水の有無に関しては引き続き調査を実施して確認していく必要がある。

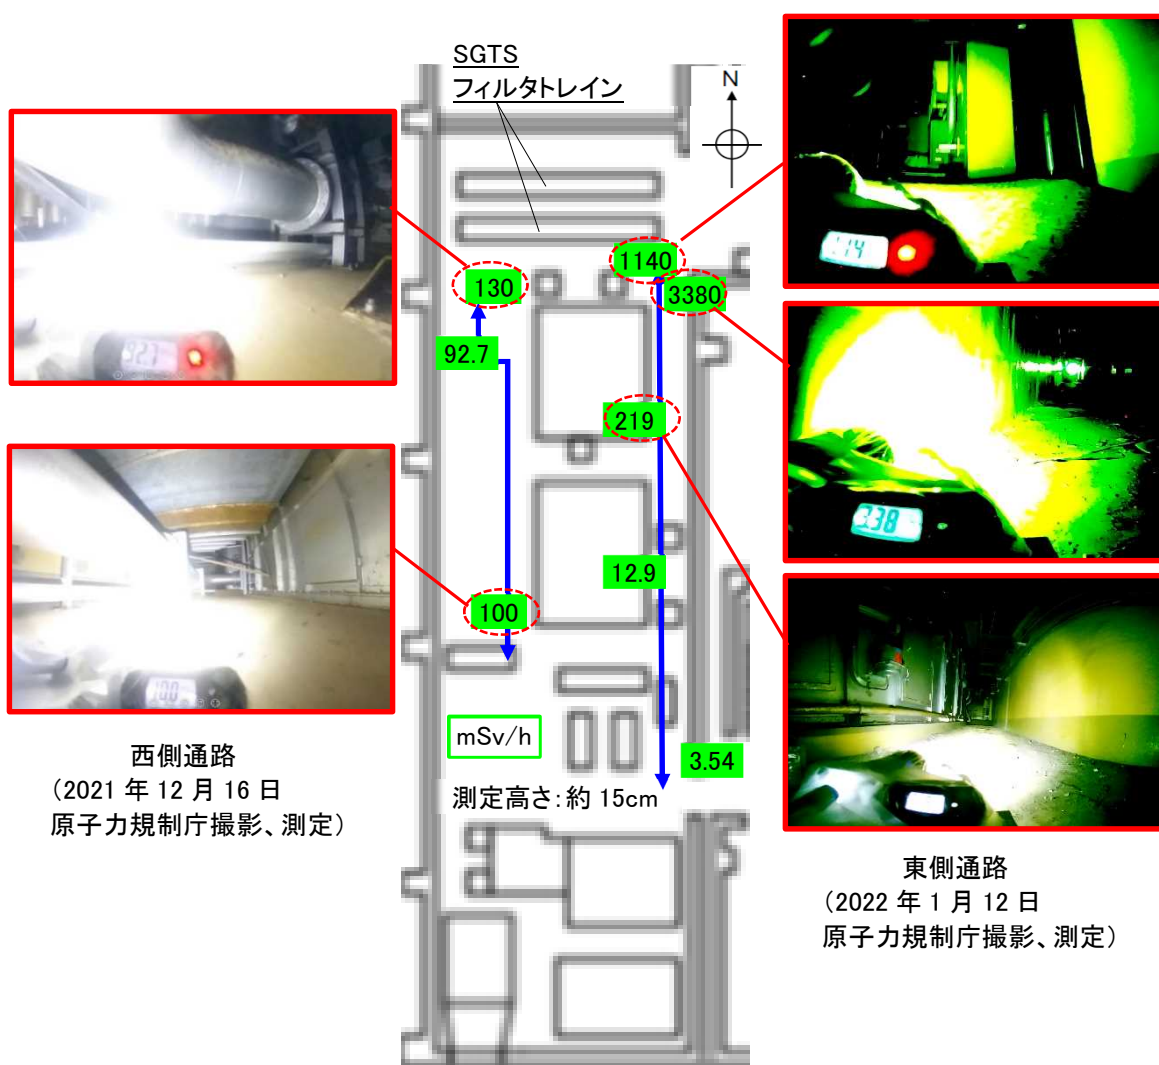
図4 1号機 SGTS フィルタトレイン付近の調査結果

その結果、スロープ付近から急激に放射線量が高くなり、それに伴ってカメラ映像に強い変色等が発生すること、スロープ自体を超えていく場合には遠隔調査用ローダーの安定性の向上を図る必要があること等の課題があることを確認した。そのため、今後はカメラの仕様変更等を含めて遠隔調査用ローダーの改造等により課題を改善した上で、フィルタトレインの線量率測定の実施に向けて引き続き取り組んでいく必要がある。

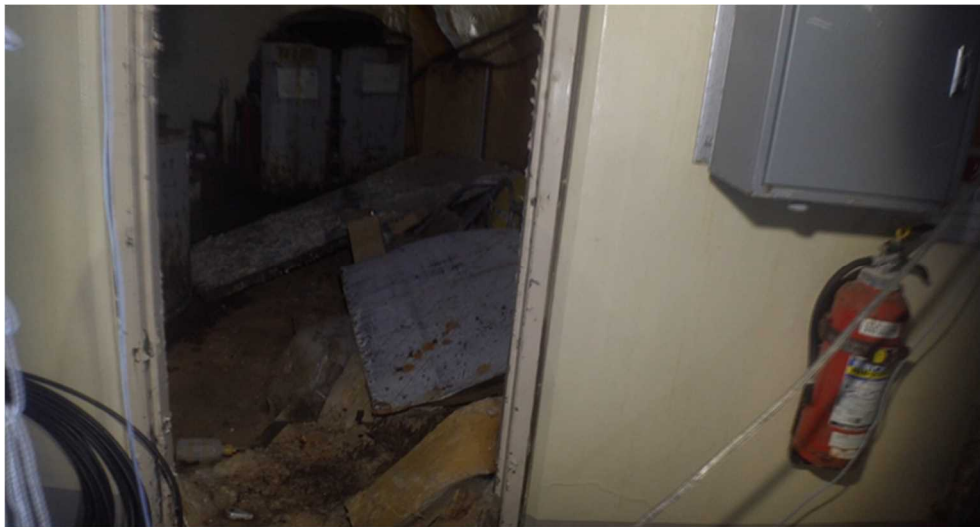
図5 1号機原子炉建屋3階東側の部屋（CRD リペア室）の状況  
（室内に向かって扉等が破損している）

部屋の入口について、図 4 に示すように、入口のドア枠は塗装が剥がれているものの形状は維持されていた。また、図 5 に示すように、ドアそのものは部屋の内部に落ちていた。

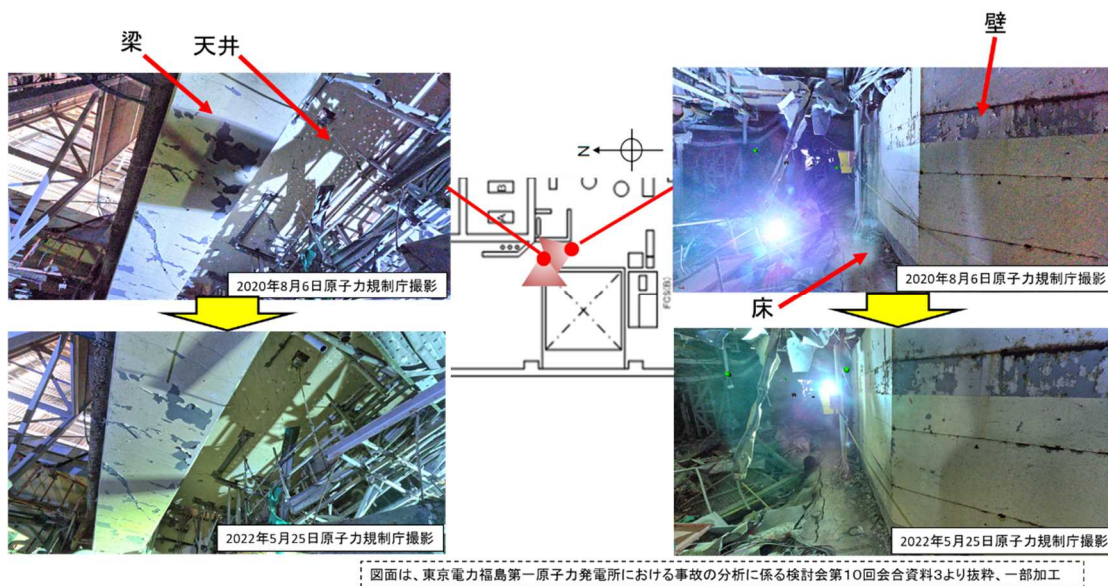
図7 4号機原子炉建屋3階の状況（南西側ハッチ付近）  
（2020年と2022年との写真による比較）

図7に示すように、梁の塗装の剥がれ部分がほぼ同様であること、壁面の状況がほぼ同様であることなどから、当該箇所は写真で見る限り大きな変化は見られなかった。
