福島第一原子力発電所2号機 シールドプラグの変形

2022年10月31日

東京電力福島第一原子力発電所事故対策室

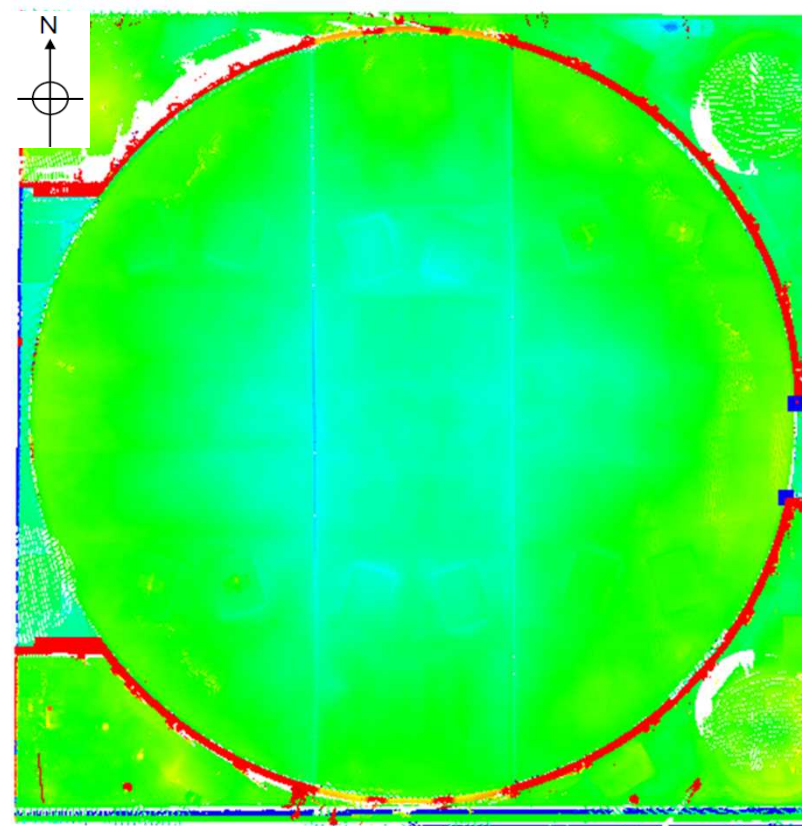
1F6号機シールドプラグの変形状況

- 中心のパーツ付近の一部では、下方に変形している様子が見られる（下方変形は最大20mm程度）が、全体的にはほぼ平坦である。
- パーツ間の高低差はほとんどない。

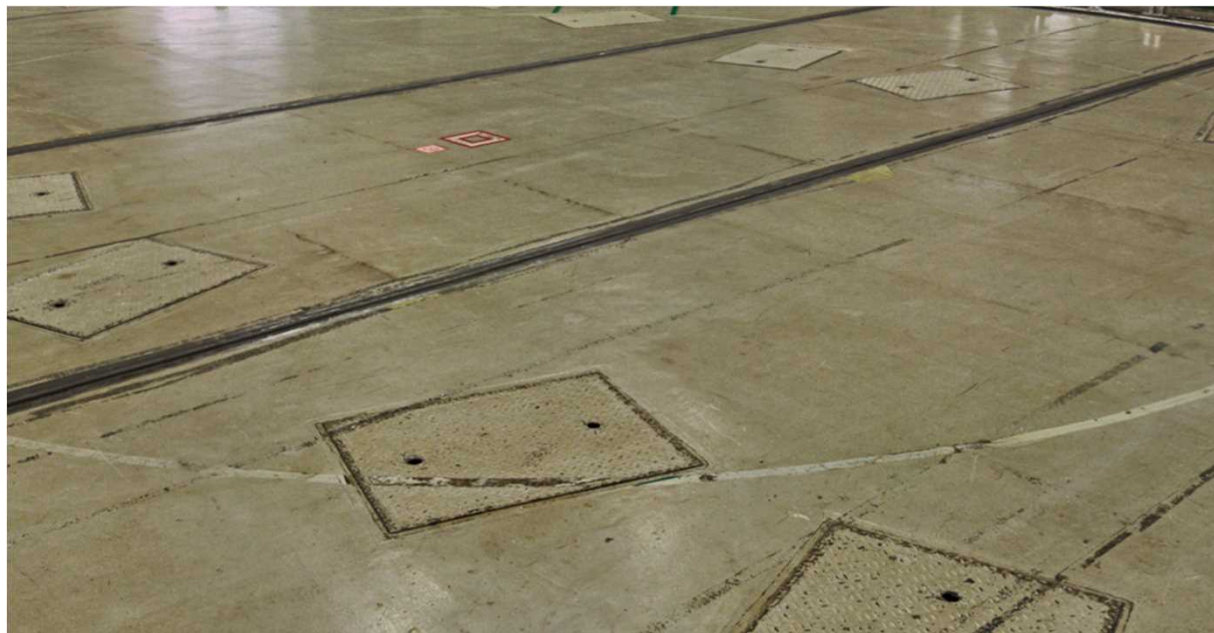
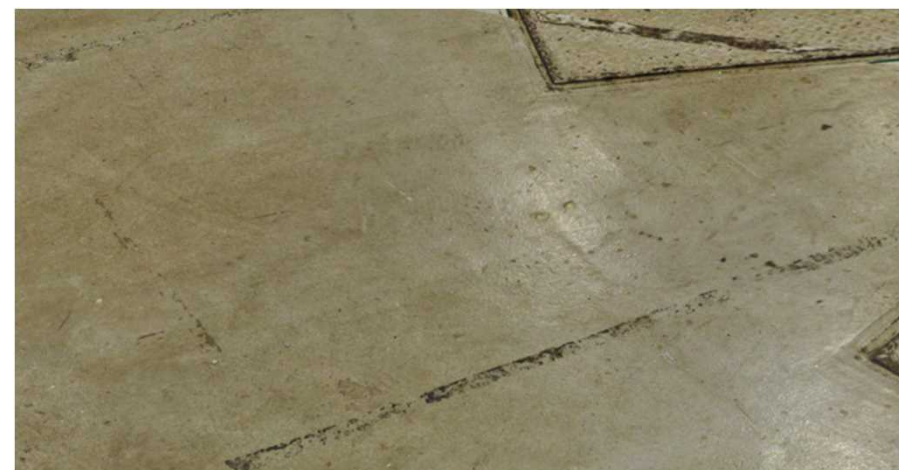
シールドプラグ表面の状況（1F6号機）

中心付近を拡大

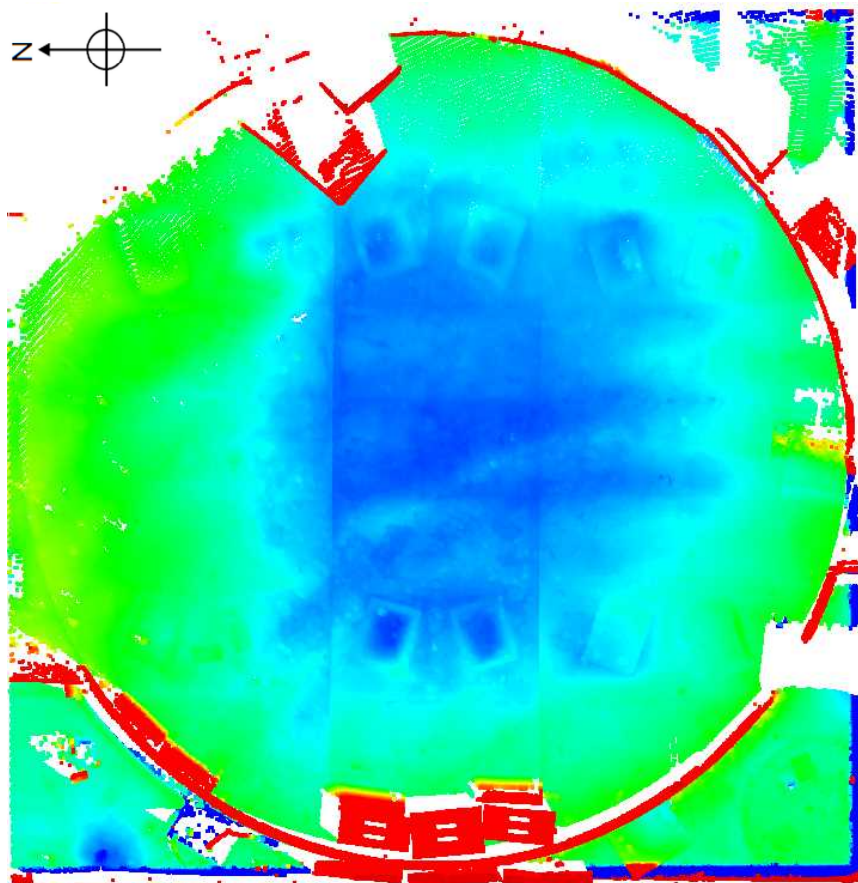
1F2号機シールドプラグの変形状況

1F2号機（及び5号機）のシールドプラグの変形要因について、シールドプラグ施工時に既に生じていた可能性、経年による変形の可能性、何らかの外力による変形の可能性等が考えられるが、いずれにしてもシールドプラグの変形によりシールドプラグのパーツ間のすき間に放射性物質の放出経路が生じたと考えられることには変わらない。
