東京電力福島第一原子力発電所における
事故の分析に係る検討会
第32回会合

1号機 PCV内部調査（後半）について

東京電力福島第一原子力発電所 1号機PCV内部調査により確認された コンクリートに関する事象の検討

1号機原子炉格納容器内部調査の 整理点等について

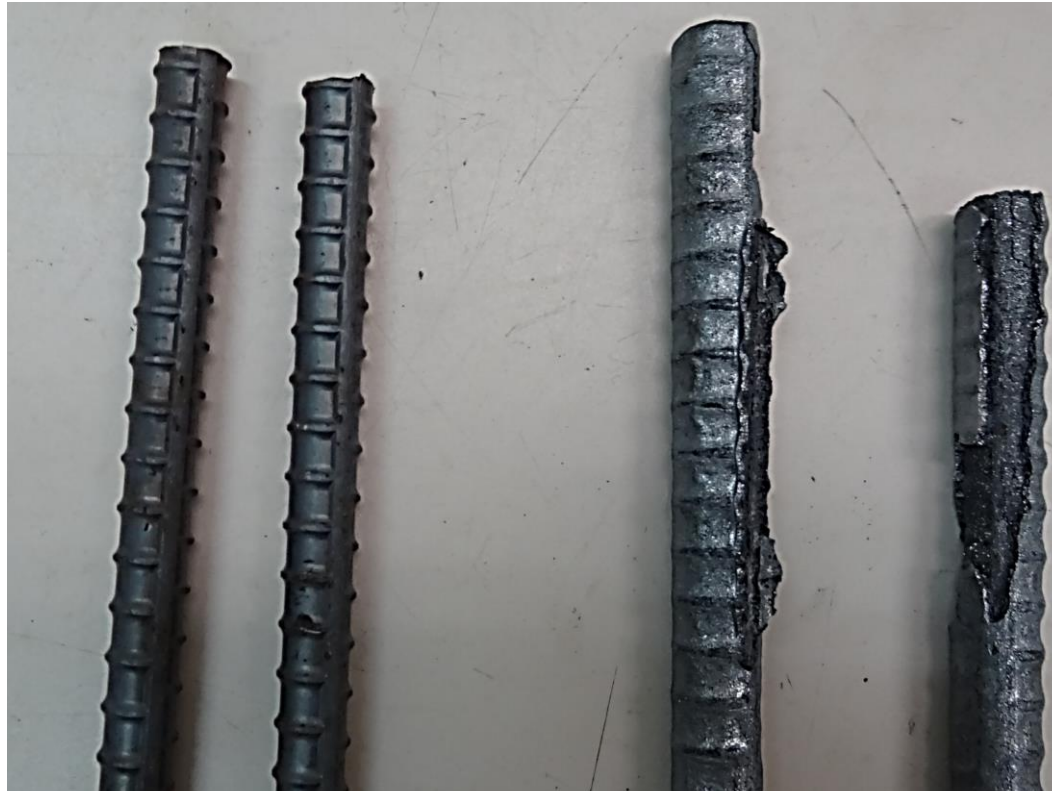
鉄筋D10 (600度8時間)
加熱前と比較して変化なし

鉄筋D10 (1200度8時間)
加熱前と比較して変色
錆止めが一部剥離

鉄筋が大きな熱的損傷を受けな~~33~~温度でもコンクリートが溶融する
可能性がある

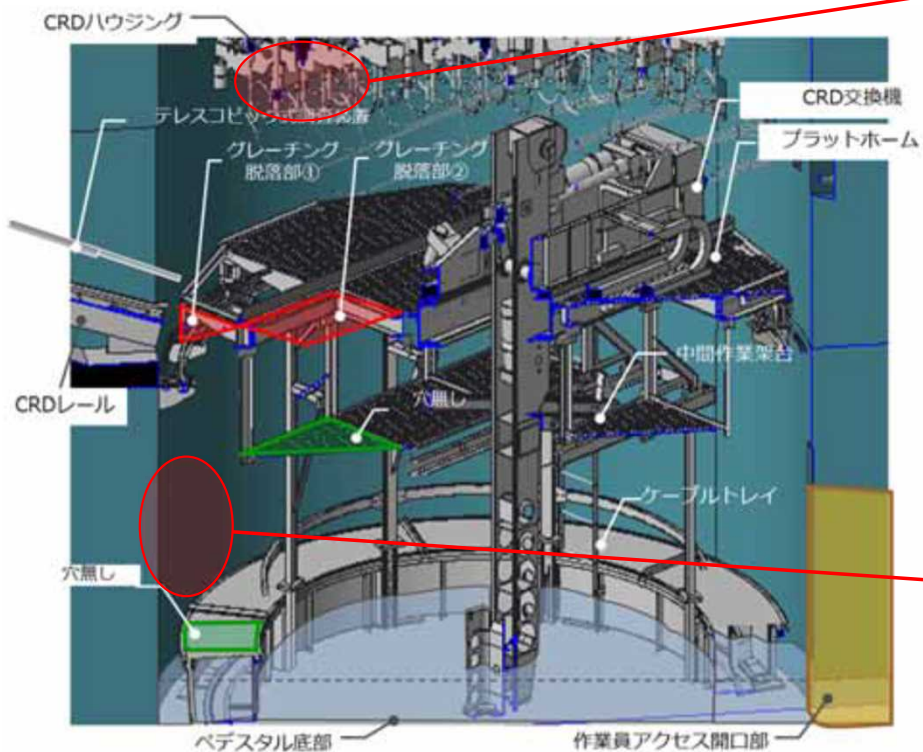
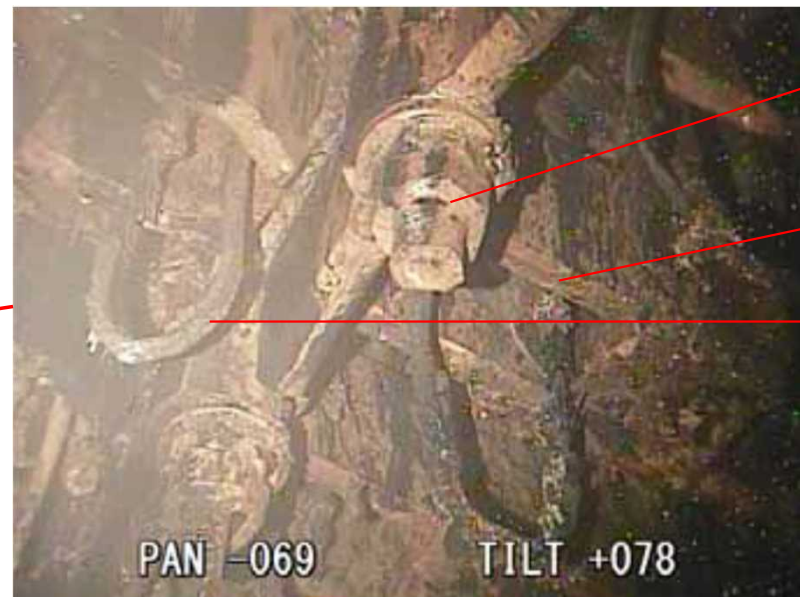
CRDハウジング
支持金具ハン
ガーロッド
CRDハウジング
支持金具サポ
ートバー
PIPケーブル
大きな損傷は
確認されず
2号機
CRDハウジング
サポート

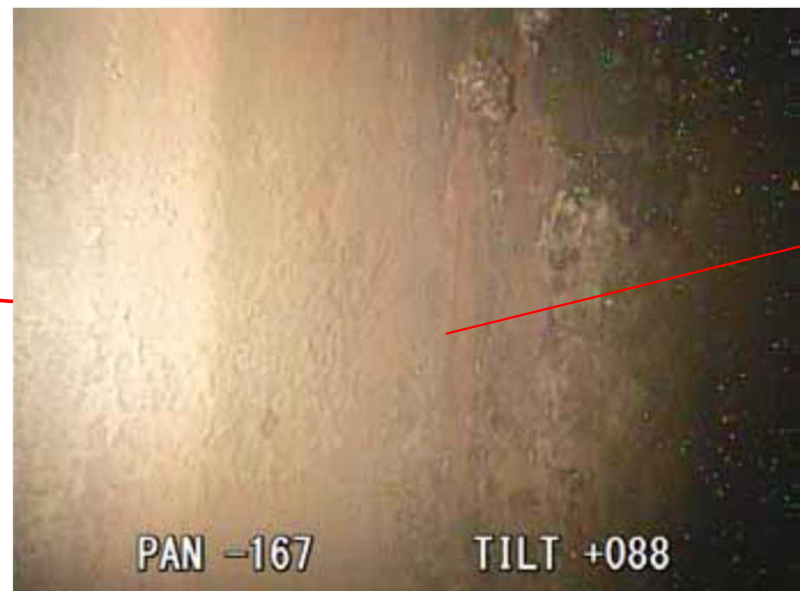
ペDESTAL内壁
大きな損傷は
確認されず
2号機
ペDESTAL内壁面

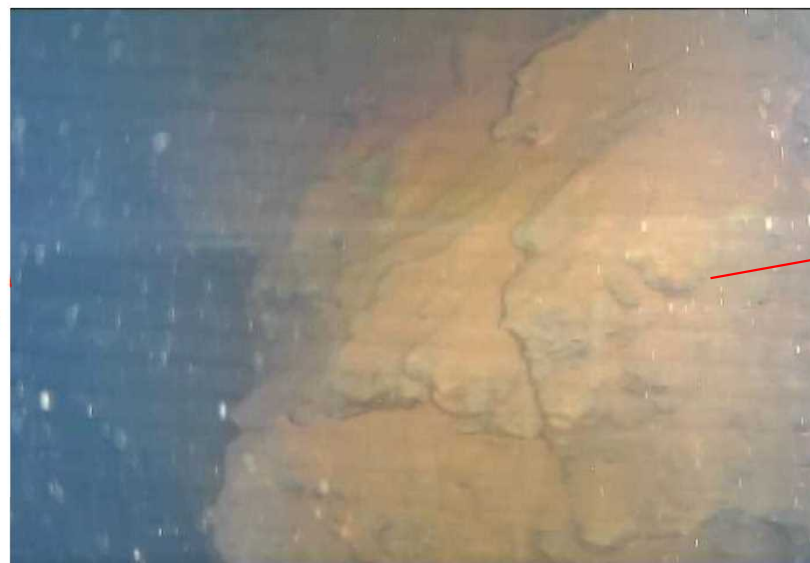
大規模な破損・変形は見られない

塊状の堆積物

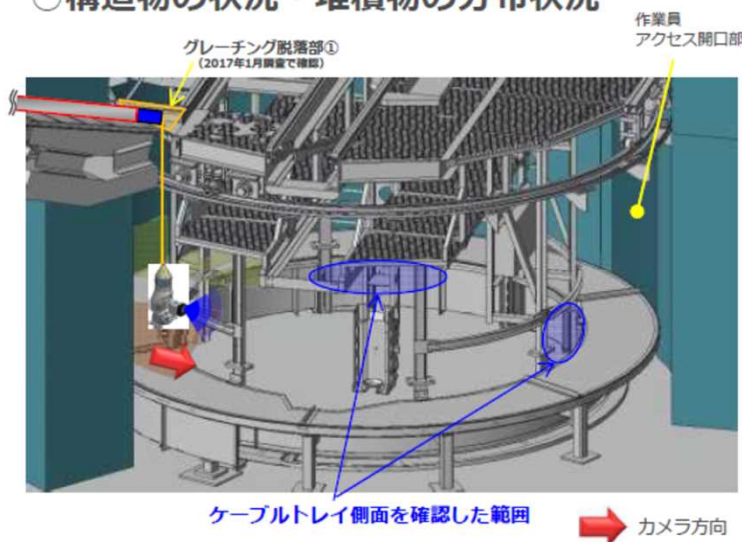
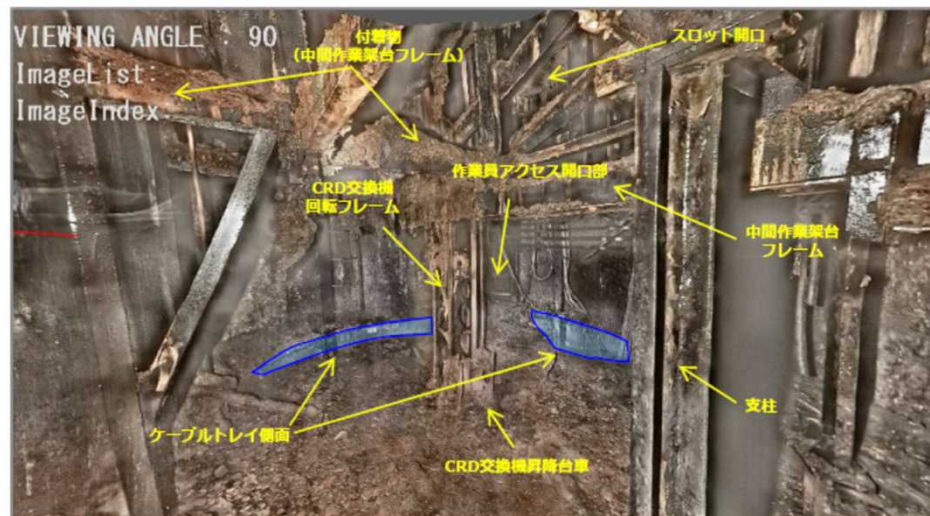
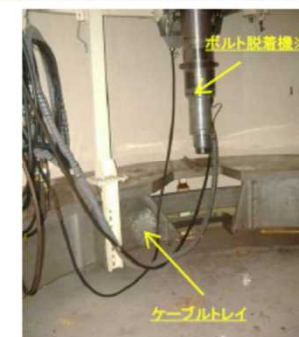
- ・ CRD交換機回転フレーム、中間作業架台フレーム、支柱、ケーブルトレイ等の構造物について、大きな変形や損傷が無いことを確認した。
- ・ 小石状・粘土状に見える堆積物がペDESTAL底部全体に堆積していることを確認した。
- ・ 堆積物は熔融物が固化したもののように見える一方で、ケーブルトレイ(ステンレス鋼、厚さ4mm)の変形が確認されていないことから、ケーブルトレイの上に堆積し始めた際の堆積物温度が、ケーブルトレイに熱変形を生じさせる温度ではなかった可能性がある。

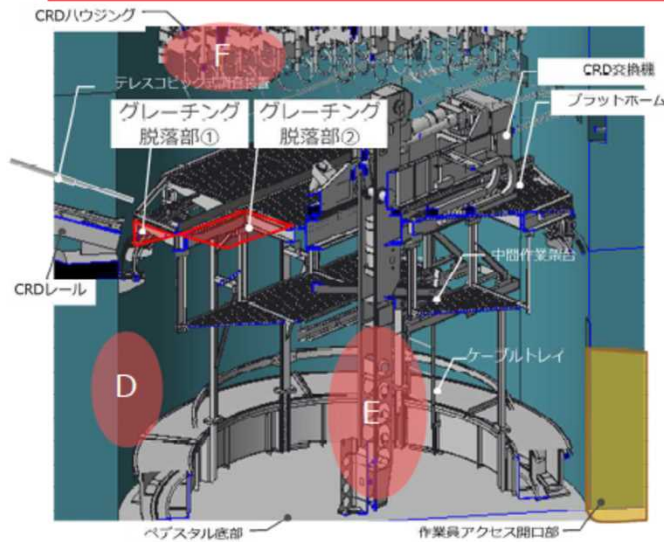
- ペダスタル内壁面には、大きな損傷は確認されず
- ペダスタル内の既設構造物（CRD交換機）については大きな損傷は確認されず
- CRDハウジングサポートは、2017年1～2月の調査と同様、大きな損傷は確認されず

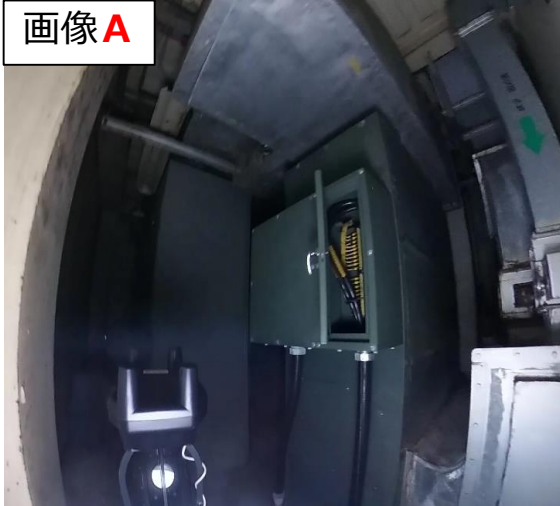
画像A

- 壁面、天井面、床面、機器に大きな損傷はなし
- 入口付近の床面で最大28.0mSv/hの線量率を確認（測定箇所①）

- 天井の石膏ボードの落下を確認（画像A）
 - 破片を回収し線量測定およびスミア採取を実施
- OAフロア※の床板が外れて段差が生じ、SPOTによるアクセスが困難な箇所を確認（画像C）

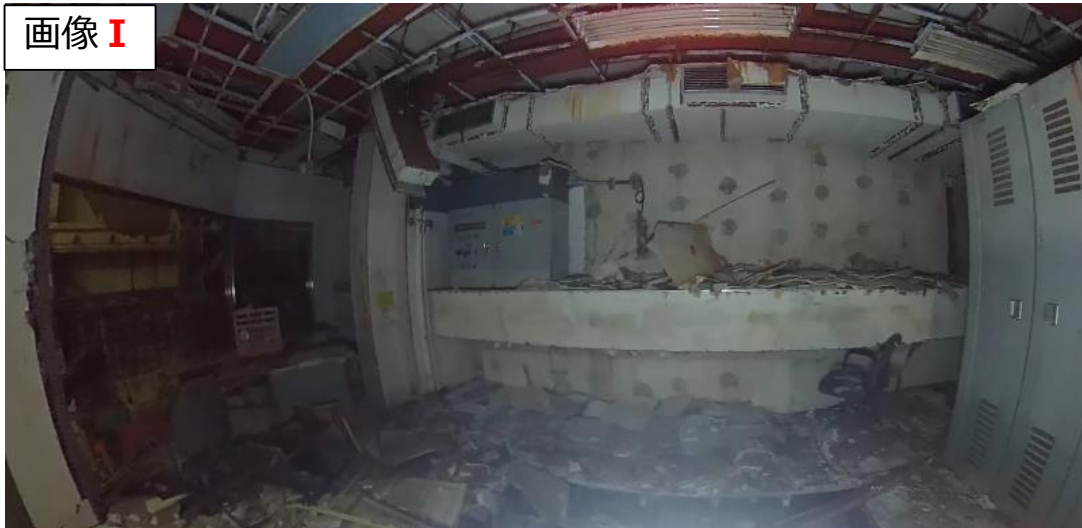
画像 I

- 北側壁面を取り外し後、遠隔操作重機を使用した調査を実施
- 天井の石膏ボードの落下および床面の段差を確認
- 窓ガラス破損箇所付近の床面で最大76.1mSv/hの線量率を確認

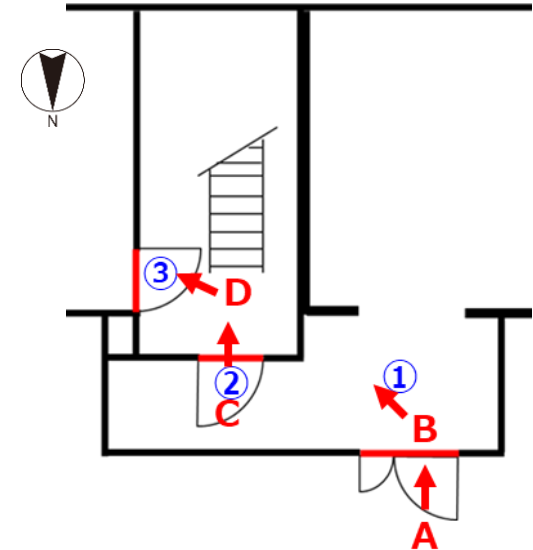
FHM操作室1階概略図

- 壁面、天井面、扉に大きな損傷はなし
- 入口付近の床面（測定箇所①）で最大31.2mSv/hを確認

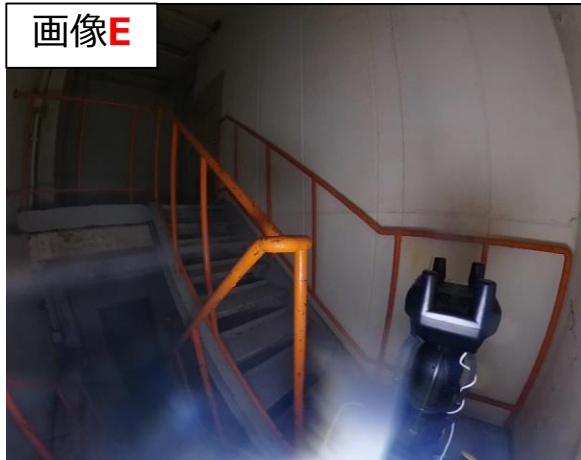
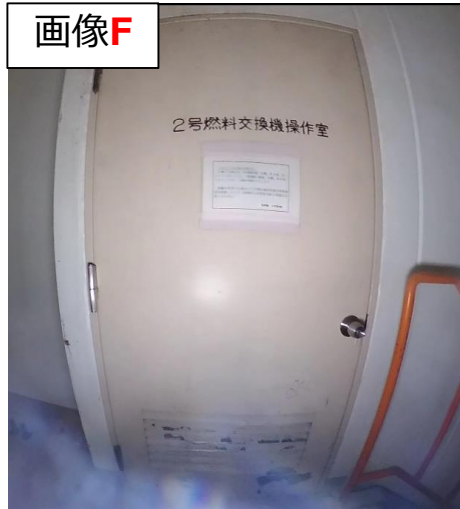
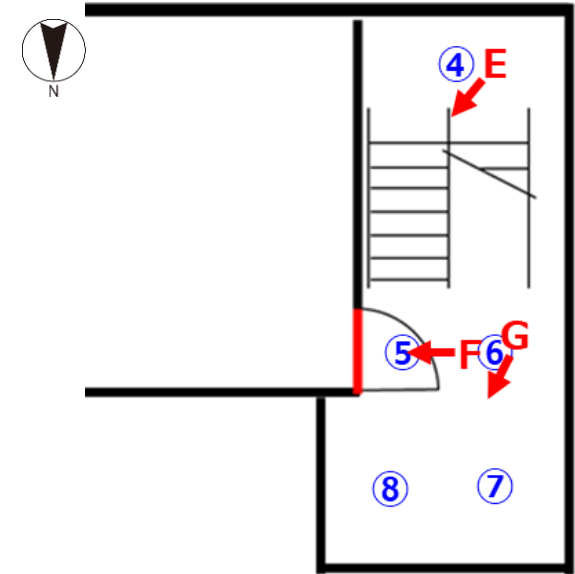
FHM操作室2階概略図

- 壁面、天井面、扉、階段に大きな損傷はなし
- 2階は1階より高線量であり、操作室扉付近（測定箇所⑥）で最大41.0mSv/hを確認

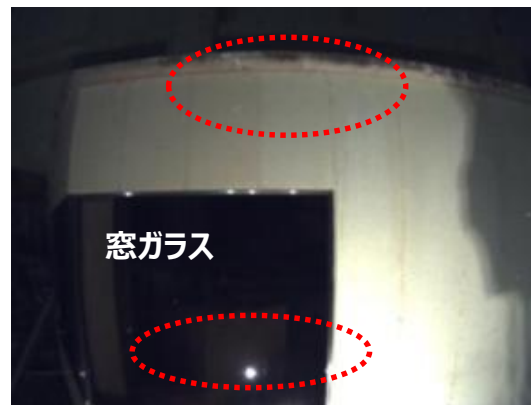
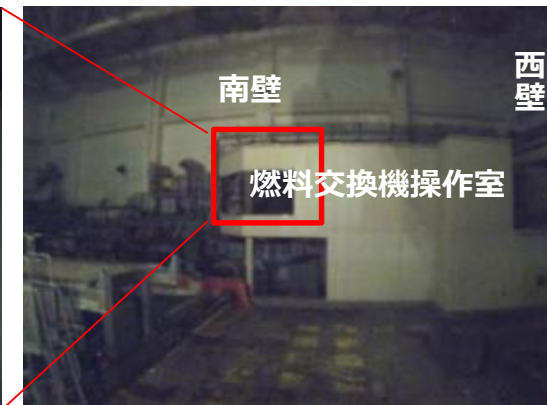
- ・ 操作室の内部と屋上の双方にスポット汚染あり
- ・ 屋上は、堆積していたほこりに蒸気に随伴した放射性物質が付着したものと推定
- ・ 室内は、窓ガラスの破損箇所から流入した汚染が結露水により室内床面に集積したものと推定
