## 東京電力福島第一原子力発電所 事故の調査・分析に係る中間取りまとめ

（2023）

東京電力福島第一原子力発電所における  
事故の分析に係る検討会

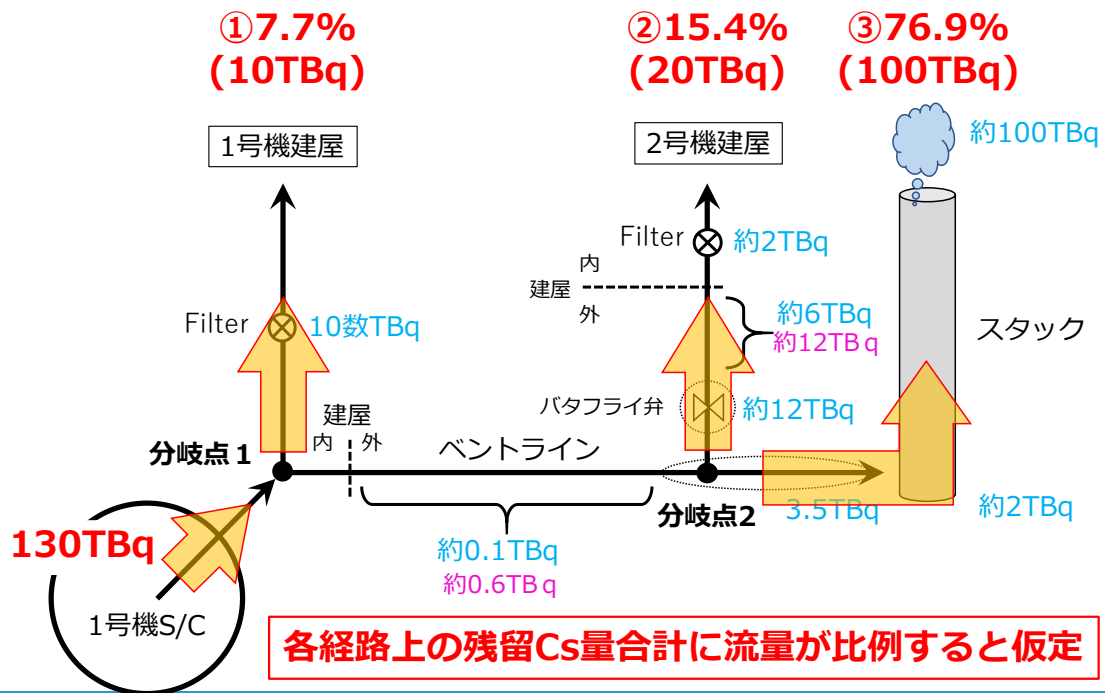
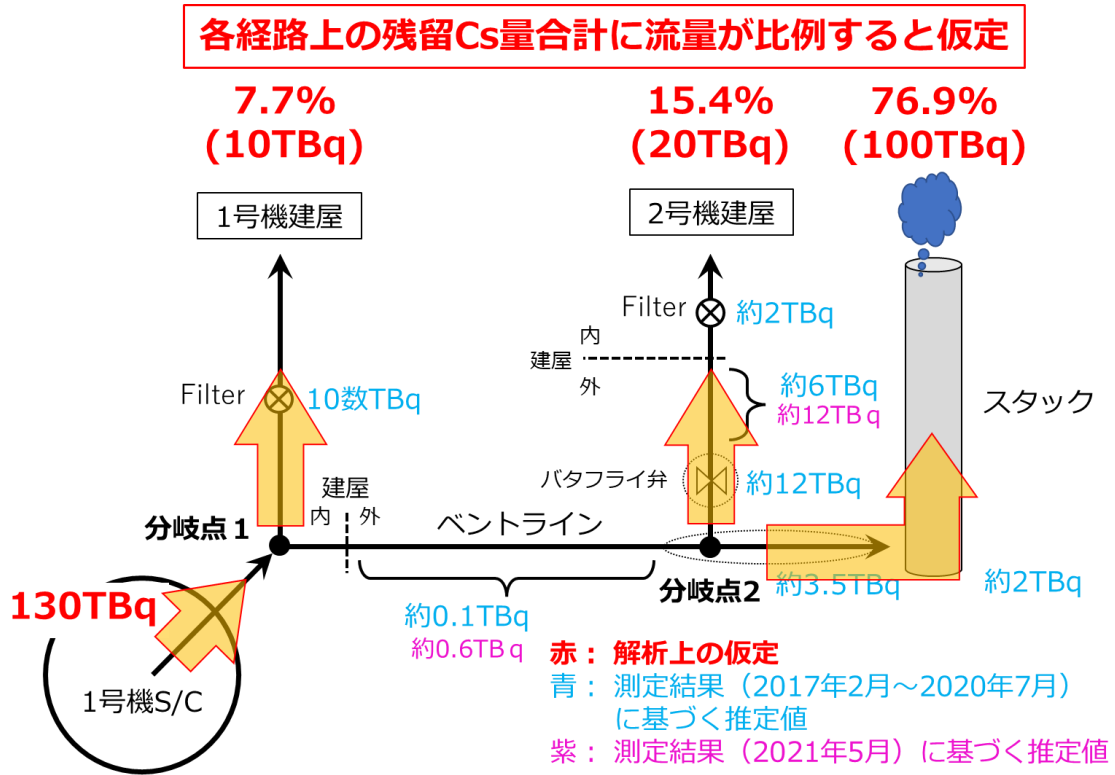
図1 ベントガスの流量配分の仮定

その結果、図1に示すように観測された1号機及び2号機のSGTSフィルタトレインの汚染状況<sup>6</sup>に見合うを引き起こしたと考えられるベントガスの逆流量をに関する境界条件に織り込めばを調整することにより、観測されたSGTS配管系の汚染状況の再現性をかなり高くできることが判明した。

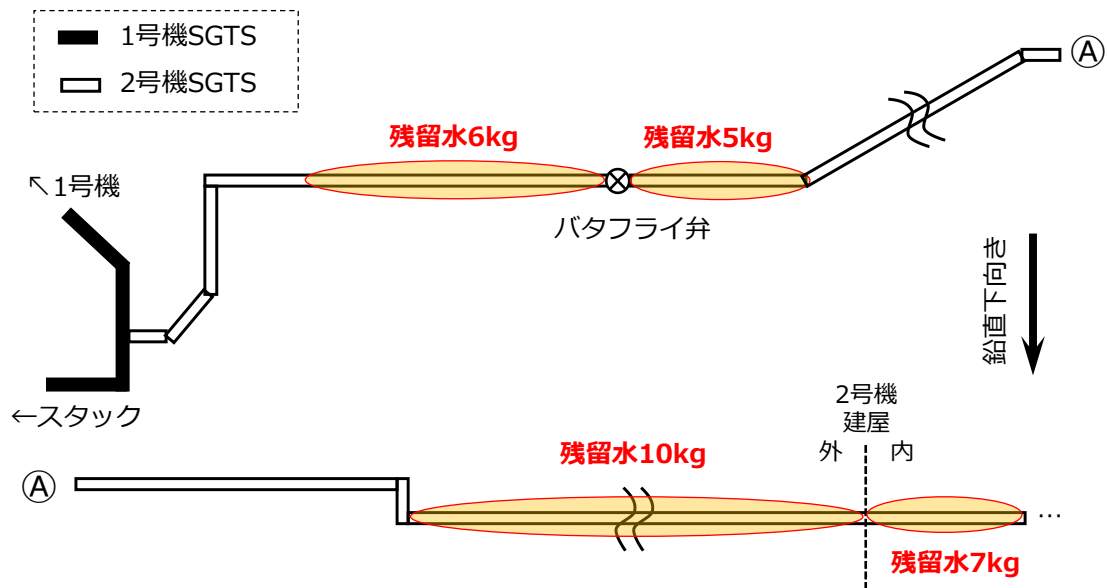
図2 凝縮した水の残留位置と残留量(解析結果)

また、図2に示すように、この条件下では水蒸気の凝縮及び凝縮水の低所への移動が生じ、これが汚染パターン形成の主なメカニズムであると結論づけられている。

これらにより、水蒸気凝縮及びその後の凝縮水の移動が顕著な現象となり、最終的に凝縮水の滞留位置を中心に理解すれば、現在観測されている1/2号機SGTS配管の高い汚染状況を中間取りまとめ（2021）における検討よりもよく再現できることが判明した。ただし、配管形状が複雑な部分などに、今回のシミュレーションを適用することは難しい。これ以上の詳細な解析を追求することは、本検討の目的を超えると考えており、国際共同プロジェクトの課題とするべく関係者と議論を進めている。

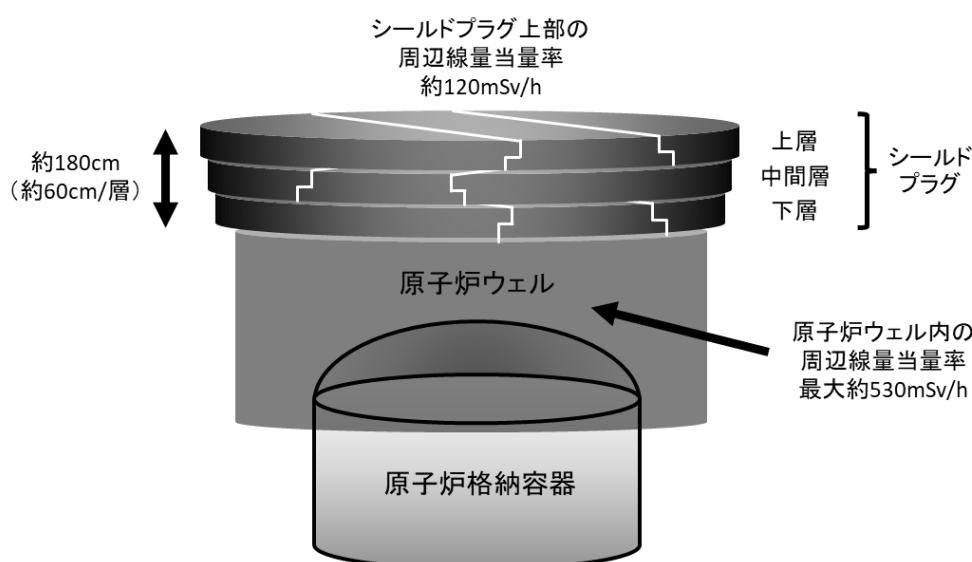
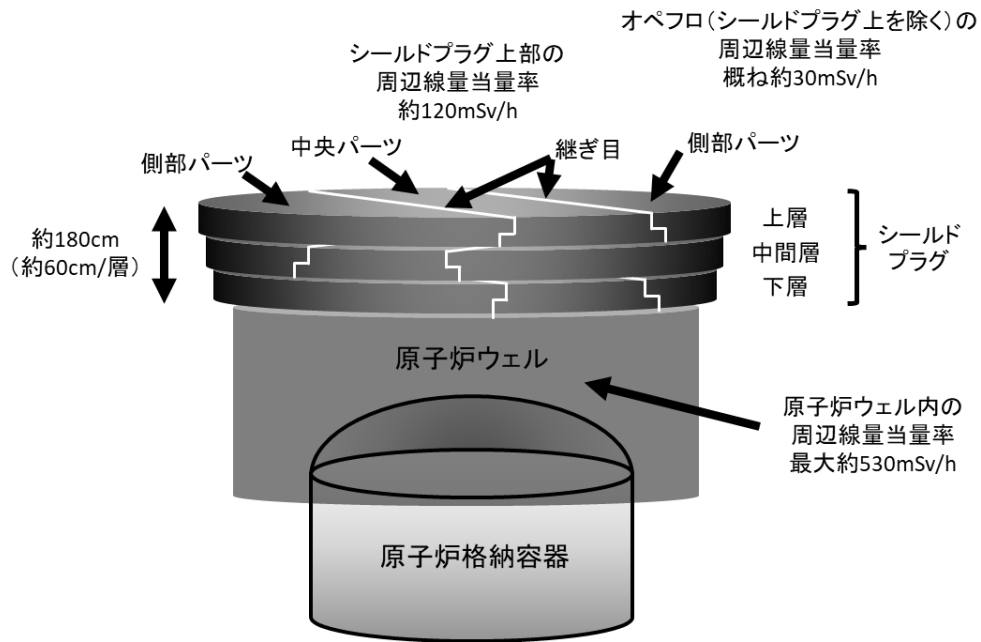
図3 原子炉ウェル付近の構造図

量率測定の結果、原子炉ウェル内の周辺線量当量率は最大で約  $530\text{mSv/h}$  であり、シールドプラグの下層下面付近では約  $75\text{mSv/h}$  程度であり、下方の周辺線量当量率は比較的トップヘッドフランジに向けて高くないことが判明した<sup>7</sup>なり、最大値はトップヘッドフランジ近傍で約  $530\text{mSv/h}$  であった（別添3-1 図3参照）。

また、この程度シールドプラグの下層下面付近の線量率では、原子炉ウェルに面している放射線源は3層のシールドプラグの最上面上部の線量率にはほとんど影響を与えない。加えて、シールドプラグ上層上面の表面汚染密度は、周囲と大差なく、かつ、その程度は  $1\text{E}+6\text{Bq/cm}^2$  を超えないことが確認された（1-2-4-2 参照）。

従って、シールドプラグ上部の周辺線量当量率の高さの要因となっている放射線源は、シールドプラグ上層上面や原子炉ウェルに存在するとしたこれまでの想定考えは、これまでの測定結果から合理的に説明することは困難であり、3層構造となっているシールドプラグの内部のどこかいずれかの領域に Cs-137 が多量に存在していることはほぼ確実となった。

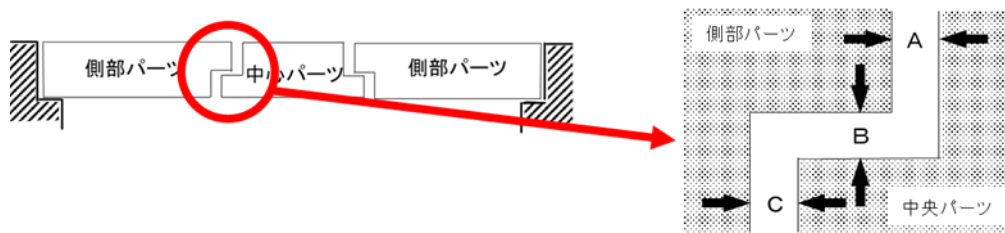
図4 シールドプラグの継ぎ目

シールドプラグの継ぎ目垂直部分(図4のA及びC)は、設計上設計図面上では5mm程度、実際には10mm以上の隙間があるが、継ぎ目水平部分(図4のB)はその構造上十分な隙間が生じにくいと考えられた考えられていた。このため、どのような原因で継ぎ目水平部分に隙間が生じるかを検討することとなった。

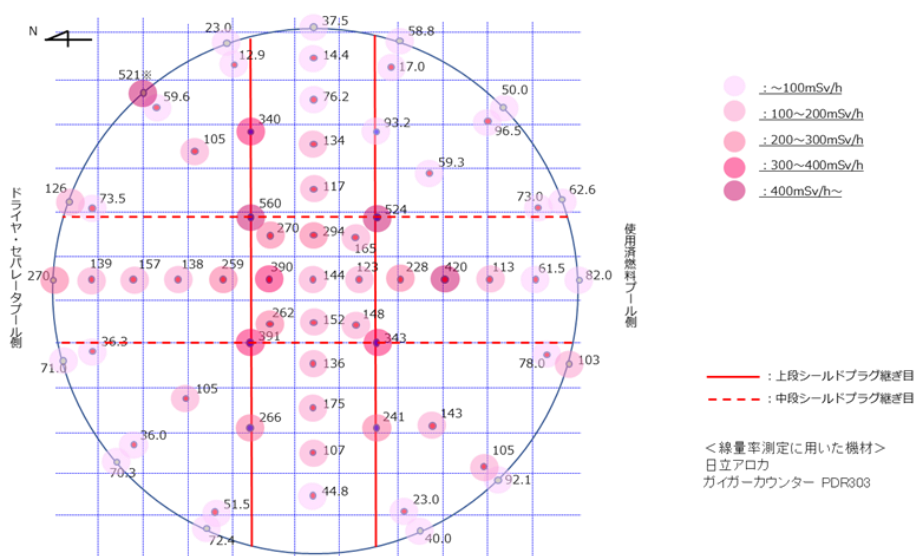
図5 2号機シールドプラグ上層上面の周辺線量当量率<sup>10</sup>

シールドプラグの継ぎ目部分を含めた含めて、局所的な線量率を測定（3cm高さにおけるおいてコリメータなしγ線線量計によるより測定（以下「3cm高さ測定」という。））した結果、シールドプラグ継ぎ目部分が最も高い線量率を示しており（図5）、これらのシールドプラグの継ぎ目部分がCs-137の移動経路になったとの考

えと一致している。<sup>8</sup>

なお、検討の過程で東京電力が示したシールドプラグの上層と中間層との関係<sup>9</sup>のように考えると、シールドプラグ上層上面の周辺線量当量率が継ぎ目部分のみならず、シールドプラグ中央付近の東西南北に張り出した部分で高かったこととよく整合している。

ただし、この周辺線量当量率の測定結果は、局所シールドプラグ上層上面の局所的な汚染の影響を受けている可能性が一部で指摘されていることに留意を要する。

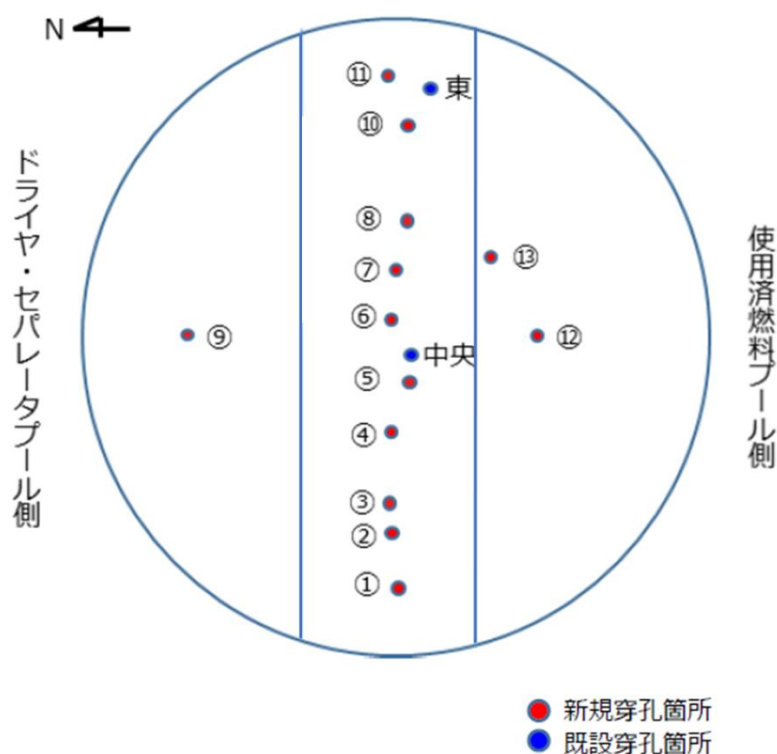
図 6：シールドプラグ上層上面の穿孔箇所<sup>12</sup>

シールドプラグ上層上面の表面汚染による効果とシールドプラグ上層下面及び中間層の間の汚染による効果の 2 つの因子からボーリング孔シールドプラグ上層上面にある穴（2014 年に国際廃炉研究開発機構（以下「IRID」という。）が穿孔した 2 箇所の穴（表 2 の IRID-C 及び IRID-E、図 6 の東及び中央、以下「IRID 穴」という。）及び 2021 年に東京電力が穿孔した 13 箇所の穴（表 2 の No.1～No.13、図 6 の①～⑬、以下「新穿孔穴」という。）の内部の線量率の深さ方向の変化が形成されていると考え、最小二乗法を用いて測定結果に最も近い線量率変化を与える表面汚染密度とシールドプラグ上層下面及び中間層の間の汚染密度を算出する方法である。理論的には、後述する簡易法よりも大幅に優れた方法であるが、僅かな線量率変化の違いが結果に大きく寄与する鋭敏な方法でもある。この方法で算出されたシールドプラグ上層及び中間層の間下面の汚染密度は表 4.2 のとおり。

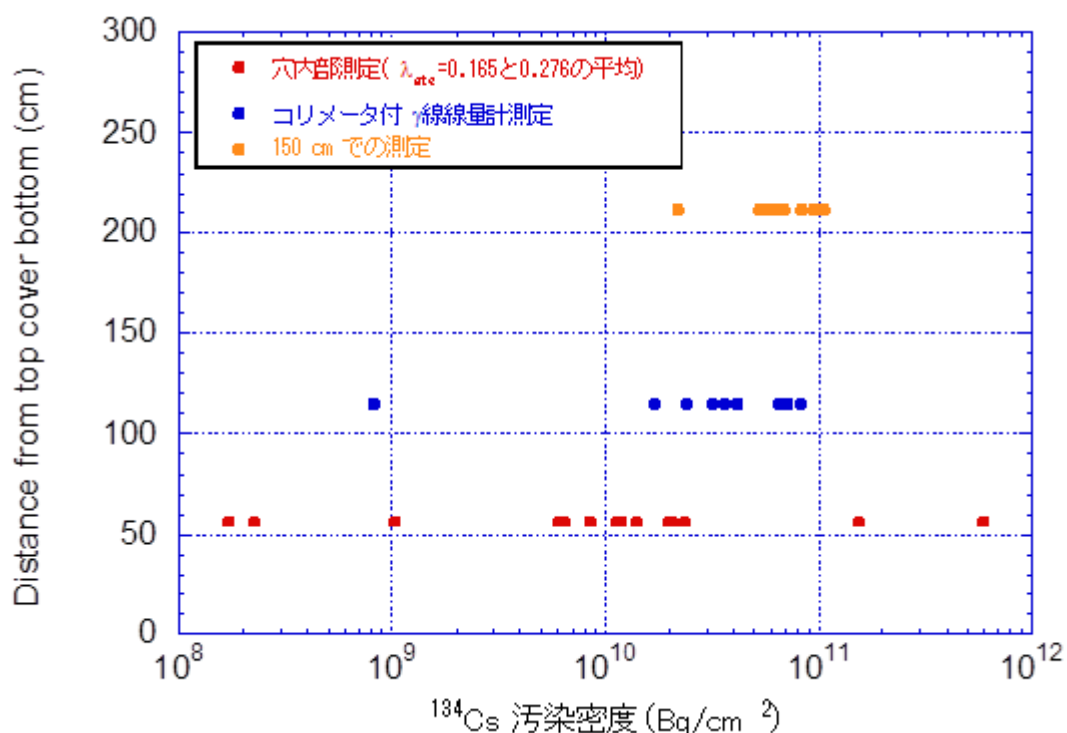
図7 3種類の測定により推定したシールドプラグ上層と中間層の間の汚染密度の比較

—150 cm 高さ<sup>での</sup>測定の結果、30.5cm 高さ<sup>での</sup>コリメータ付きγ線線量計による測定<sup>の結果並びに</sup> IRID 穴<sup>及び</sup>新穿孔穴<sup>の内部での</sup>測定結果を用いたシールドプラグ上層<sup>及び</sup>中間層<sup>の間</sup>の汚染密度の推定値は、シールドプラグ上層<sup>下面</sup>及び中間層<sup>の間</sup>からの距離が短いほどばらつきが大きいという合理的な結果を含め整合性のある結果となった<sup>14</sup> (図7参照)。

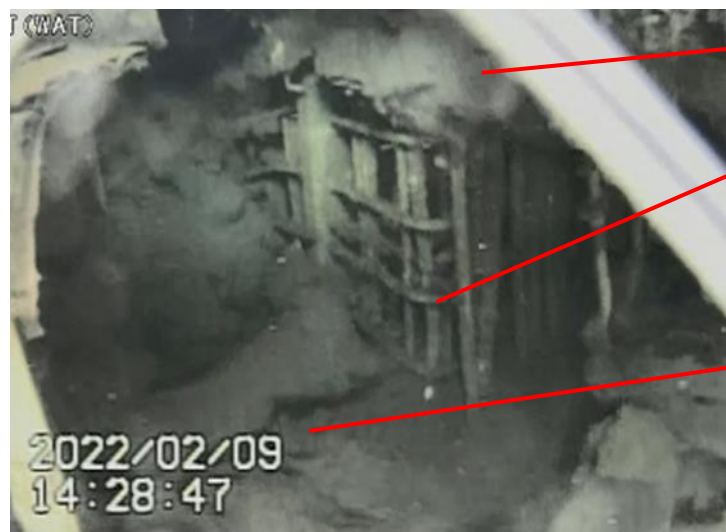
図6-8 1号機ペDESTAL開口部付近

- ③ペDESTAL外周部については、堆積デブリの上部に形成されたと考えられるテラス状構造が観測されており、開口部付近では PCV-原子炉格納容器底部から 1.0～1.1m、開口部の反対側では 0.2～0.4m 程度の高さとなっている。また、コンクリート破損はテラス状構造以下の部分にのみ生じているように見える。

テラス状の構造

コンクリート部の喪失

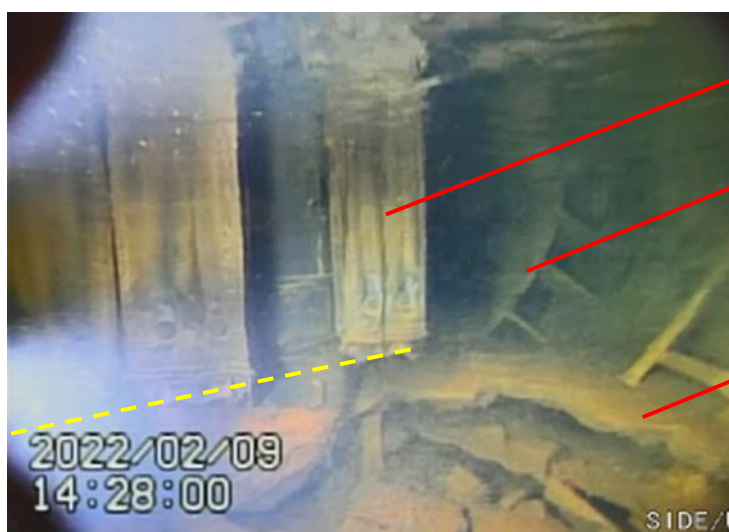
図7-9 1号機ペDESTAL外周部(開口部付近)

鉛毛マット

(同じ高さ(約1.2m)で破断)

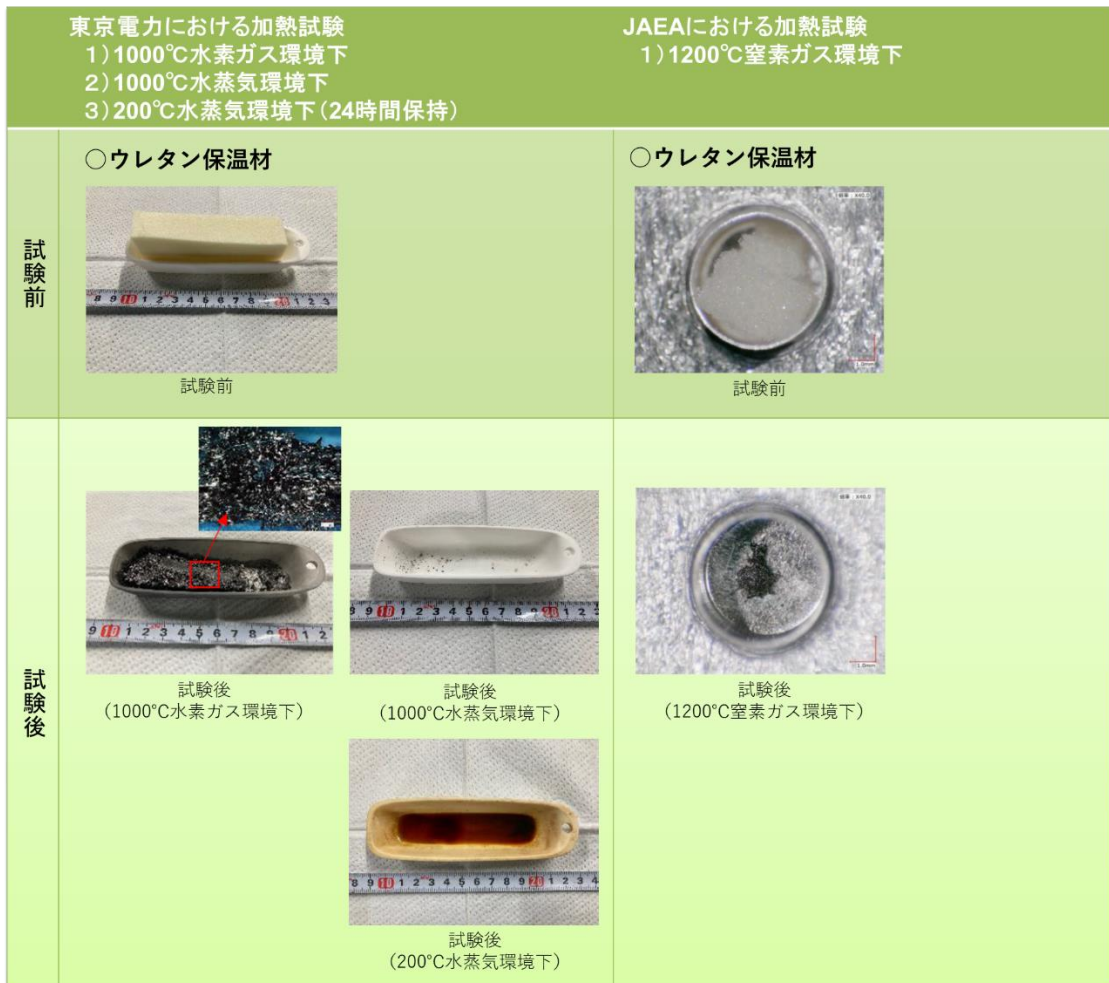
図8-1-1 東京電力及び JAEA における加熱試験（ウレタン保温材の例）

試験結果は、まだ完全なものではないが、ある程度の有機化合物が発生すること自体は確認された。ただし、今回の試験結果では発生量については、量的には限られている可能性が高いと考えられる。また一方、東京電力が2021年度に実施した試験では、水蒸気条件下で有機物の分解が大幅に促進される可能性を示しており、200℃水蒸気環境下ではウレタン保温材試料が液化することが確認された（図 8-1-1 参照）。本来、PCV内原子炉格納容器内には2%程度の酸素が存在していること及び水蒸気環境が想定されることから、2022年度には、JAEA 及び東京電力において、酸素含有条件下を含めて水蒸気環境下等のPCV内原子炉格納容器内の環境条件を考慮した試験を継続している。これ試験結果は、後続のレポートで報告したい。なお、東京電力の試験結果は、1号機 PCV-原子炉格納容器内部調査で確認された原子炉再循環系配管のウレタン保温材の消失にも関係している可能性がある。
