## 現地調査の実施状況

2023年1月13日

東京電力福島第一原子力発電所事故対策室

# ( 1 ) 2号機原子炉建屋 (2022年12月22日)

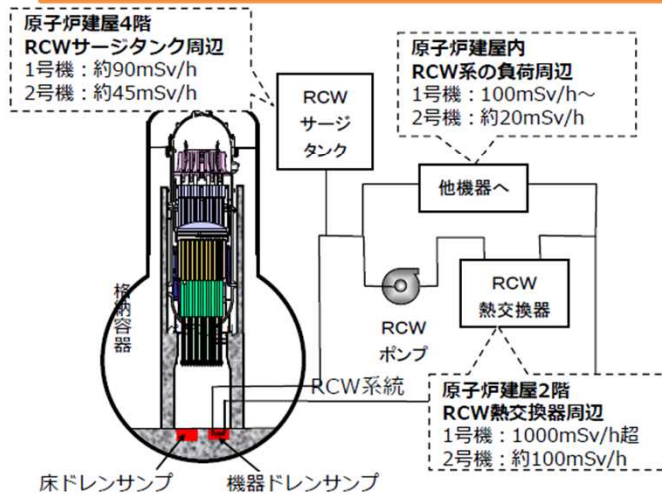
1、2号機 RCW系統と汚染のイメージ

2. 2号機原子炉補機冷却水系に高線量率が観測されなかった原因の推定

- 1号機では、原子炉補機冷却水系(RCW)※の負荷である機器の周辺で高線量率を観測しており、その原因は、原子炉圧力容器から落下した燃料が、格納容器床にある機器ドレンサンプ内のRCW配管を損傷し、RCW系統全体に汚染が広がったものと推定(第4回進捗報告で報告済み)。
- 一方、2号機でも原子炉圧力容器から燃料の一部が格納容器に落下したと推定しているものの、RCW系統に顕著な汚染の痕跡はみられない。
- この差異を明らかにすることは、燃料デブリの分布を推定に加え、事故進展の推定にも寄与するものであることから、本検討では2号機のRCW系統で高線量率が観測されなかった原因を推定。

格納容器内部調査の結果から、2号機のRCW系統で高線量率が観測されなかった要因は、1号機と異なりRCW配管が損傷を受けなかったことが原因と推定。

柏崎刈羽原子力発電所安全対策への反映状況：格納容器内の配管損傷に伴う汚染の拡大を防止する対策

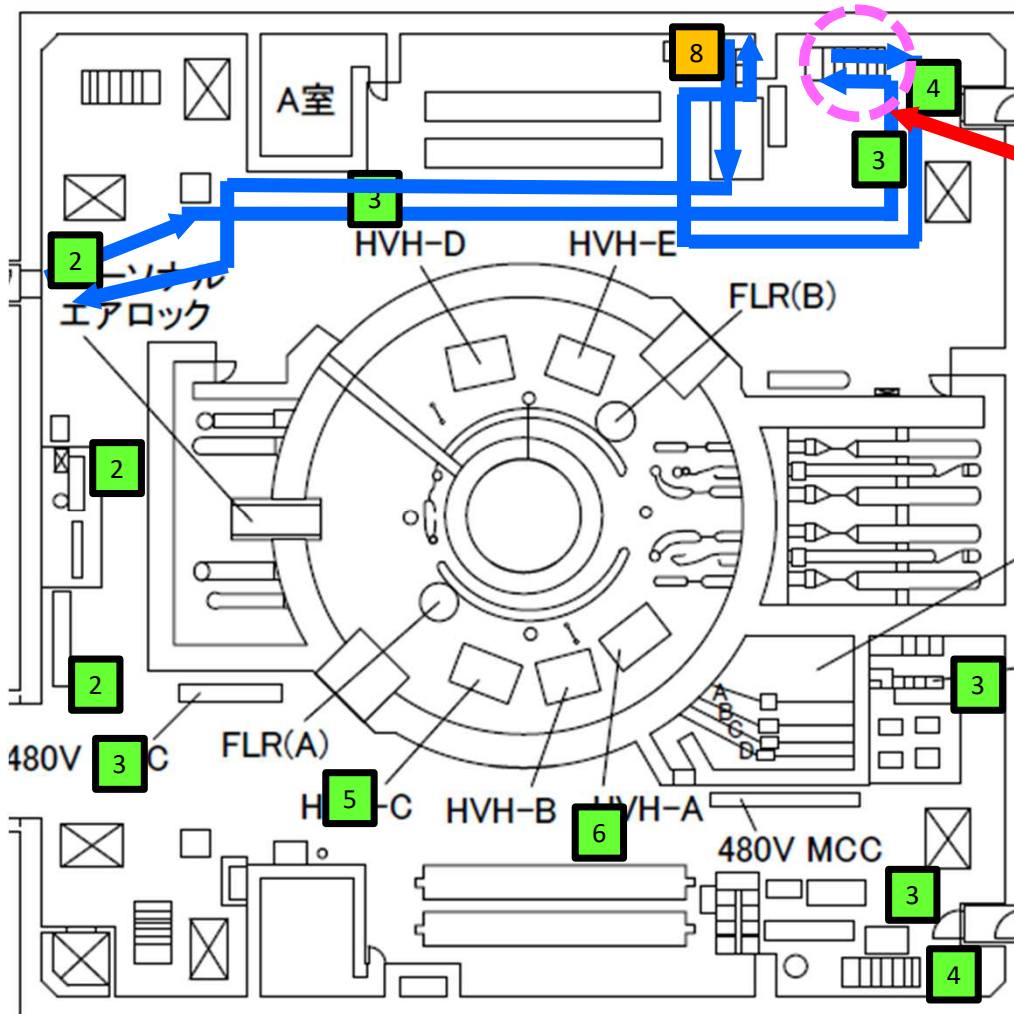
## 調査ルート(2号機原子炉建屋1階)

調査箇所①:  
北東側三角コーナー中地下階  
(階段を降りたところ)

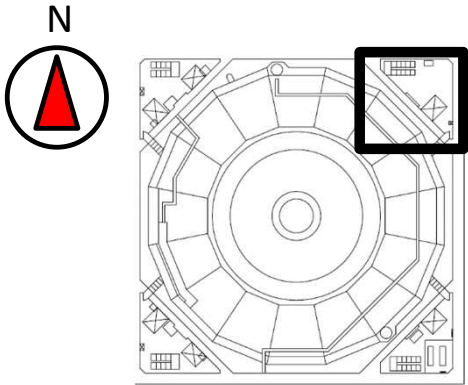
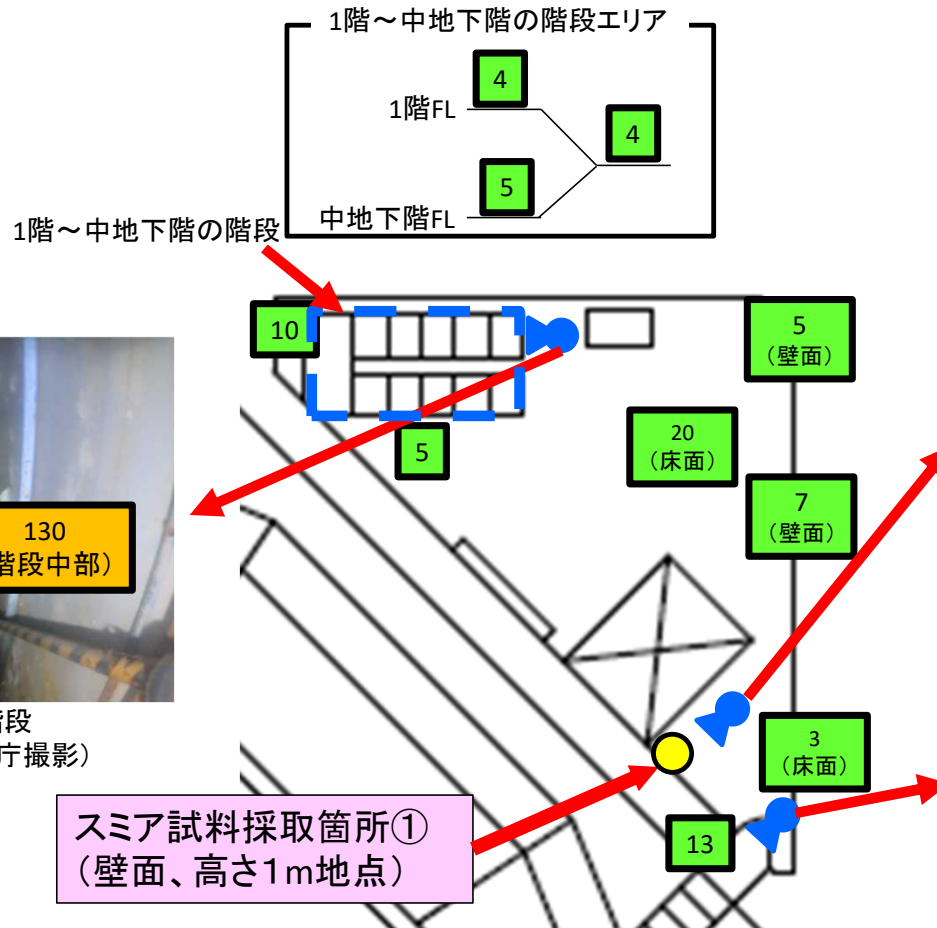
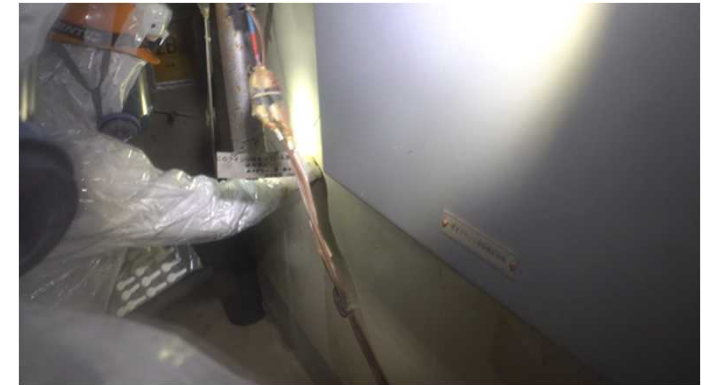
## 調査箇所①(北東側三角コーナー中地下階)

スミア採取の様子  
(2022年12月22日原子力規制庁撮影)

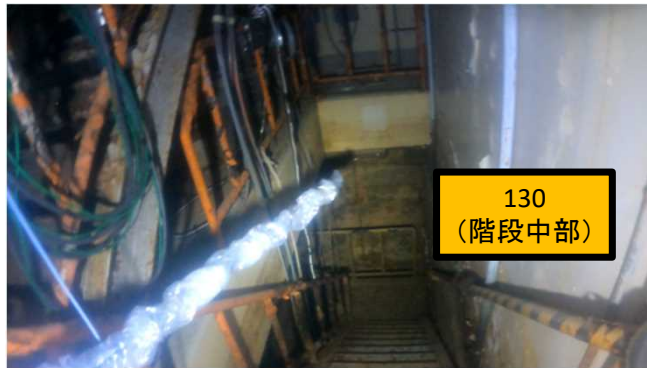
中地下階～地下階への階段  
(2022年11月30日原子力規制庁撮影)

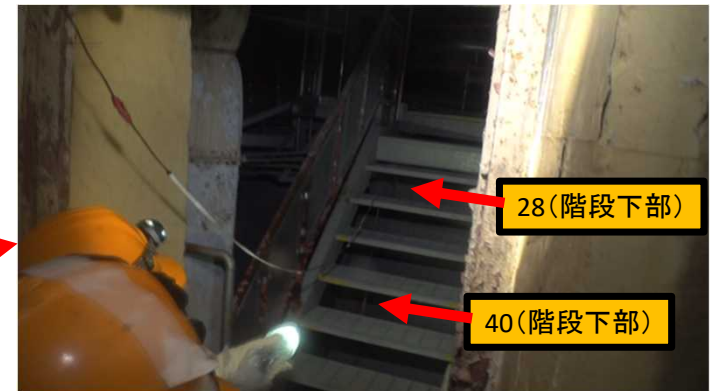
トラス室入口  
(2022年12月22日原子力規制庁撮影)

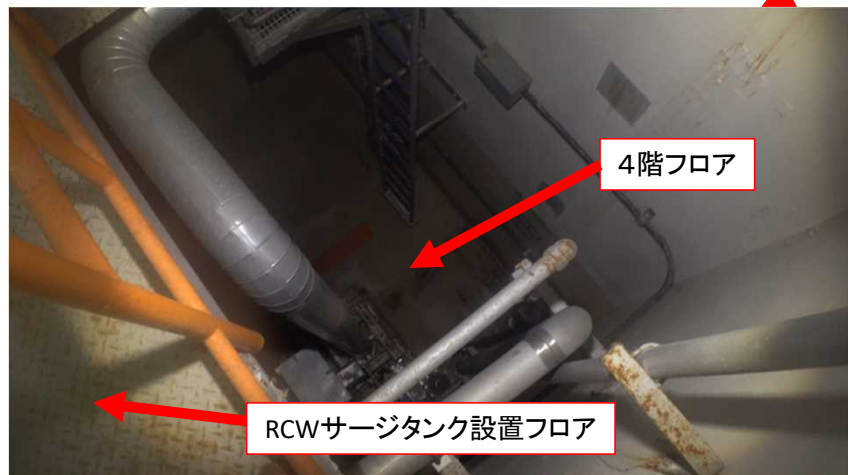
RCWサージタンク設置フロアから4階フロアを覗いた様子
