東京電力福島第一原子力発電所における
事故の分析に係る検討会
第35回会合

議事次第

東京電力福島第一原子力発電所 事故の調査・分析に係る中間取りまとめ

東京電力福島第一原子力発電所における
事故の分析に係る検討会

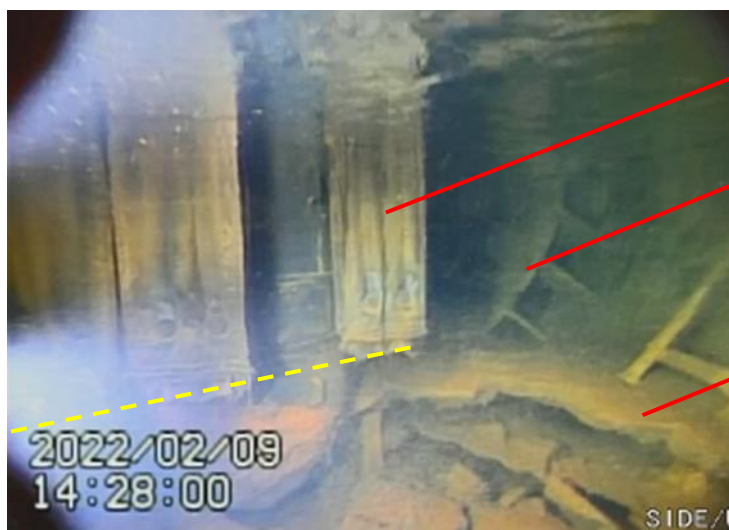
図6-8 1号機ペDESTAL開口部付近

鉛毛マット

(同じ高さ (約 1.2m) で破断)

従来、安全評価のために考えられてきたMCCI（Molten Core Concrete Interaction）では、2000℃程度の熔融デブリが鉄筋コンクリートと接触し、鉄筋を含めて熔融/破損させると言うものであった。しかし、今回は鉄筋などの金属構造物が広く残存しており、1000℃を下回る（~~根拠~~鉄筋のみならず周囲の比較的細かい配管も原形をとどめている。また、鉛~~遮へい~~体遮蔽体（鉛毛マット）の溶け落ちて~~いる~~範囲がテラス状構造の極近くであること~~も含めて~~、「低温」での相互作用の結果である可能性~~が~~もある。

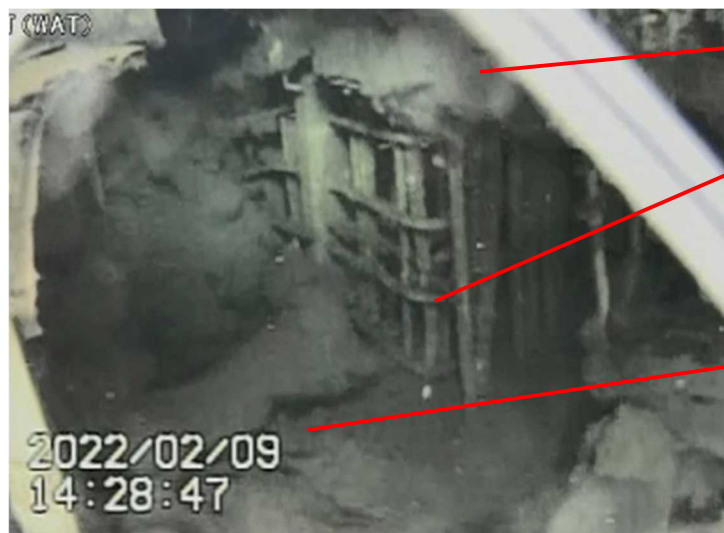
図8 1号機ペDESTAL開口部付近

- ①1号機ペDESTAL開口部付近に、落下した熔融炉心に由来するものである可能性が高い、高さ約1.0m程度のマウンド状のものと東京電力は判定している。
- ②1号機ペDESTAL開口部付近のコンクリートがかなりの範囲にわたって喪失している。一方、コンクリート内部にあった鉄筋部やインナースカートはほぼ原形をとどめて残存している。このような現象は、現時点までのところ2号機及び3号機では確認されていない。
- ③ペDESTAL外周部については、テラス状構造が観測されており、開口部付近では原子炉格納容器底部から1.0～1.1m、開口部の反対側では0.2～0.4m程度の高さとなっている。また、コンクリート破損はテラス状構造以下の部分にのみ生じているように見える。
- ④ごく一部であるがテラス状構造の断面の映像が得られており、気泡を伴う構造が

- ⑤原子炉格納容器最外周部に位置するジェットデフレクターの裏側にも、ペDESTALから到達したと考えられる堆積物が見られるが、ジェットデフレクター自体には大きな損傷などは見られない。見える範囲では原子炉格納容器の内面に大きな損傷はない。
- ⑥ペDESTAL開口部付近では、テラス状構造の下部が空洞であることが確認されているが、開口部から離れた場所ではどうなっているのかは、現段階では不明である。また、ペDESTAL開口部前面の構造物が少ない場所では、テラス状構造が原子炉格納容器床面に落下している。
- ⑦テラス状構造下部に位置する配管等の金属構造物は概ね維持されているように見える。ただし、開口部付近の RCW（原子炉冷却系）配管はももとの位置には存在せず、その行方も確認できていない¹⁰。
- ⑧テラス状構造の位置で鉛遮蔽体（鉛毛マット）が溶けて落下しているように見受けられる。テラス状構造の上部では鉛遮蔽体（鉛毛マット）の被覆材料（グラスファイバーとのこと）は維持されているように見え、著しい高温の影響はほぼテラス状構造付近に限られているように見える。なお、東京電力は、ペDESTAL開口部の反対側に位置する場所でも、鉛遮蔽体が開口部付近とほぼ同じ高さ以下で喪失していることを確認し、その原因としては水化学的反応の可能性を示唆している。
- ⑨ペDESTAL開口部、1.4m 高さの位置にバブル形状のものが見られるが、その下部には空間があることが判明している。ただし、バブル状部分の裏面がどのようになっているかの情報は得られていない。
- ⑩ペDESTAL外周部の原子炉格納容器床面のデブリなどの堆積状況は不明確だが、一部に半球状のものが撮影されている。（具体的にどのようなものかは現段階では判明していない。）

テラス状の構造

コンクリート部の喪失

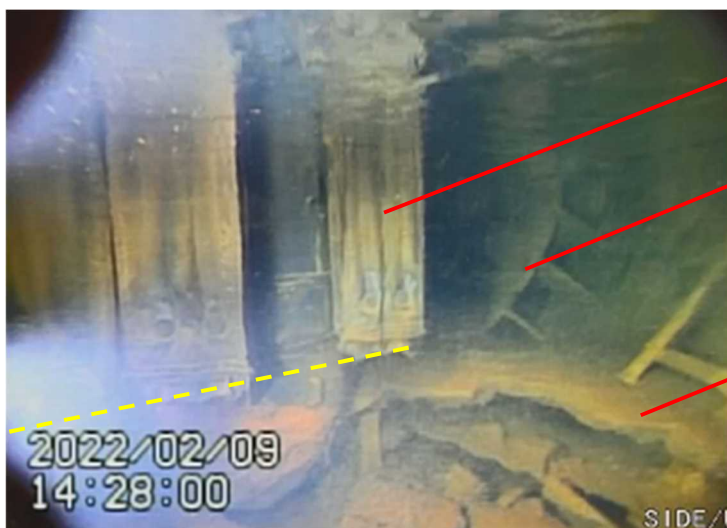
鉛毛マット

（同じ高さ（約 1.2m）で破断）

従来、安全評価のために考えられてきたMCCI（Molten Core Concrete Interaction）では、2000℃程度の熔融デブリが鉄筋コンクリートと接触し、鉄筋を含めて熔融/破損させると言うものであった。しかし、今回は鉄筋などの金属構造物が広く残存しており、1000℃を下回る（鉄筋のみならず周囲の比較的細かい配管も原形をとどめている。また、鉛遮蔽体（鉛毛マット）の溶け落ちている範囲がテラス状構造の極近くであることも含めて、「低温」での相互作用の結果である可能性もある。

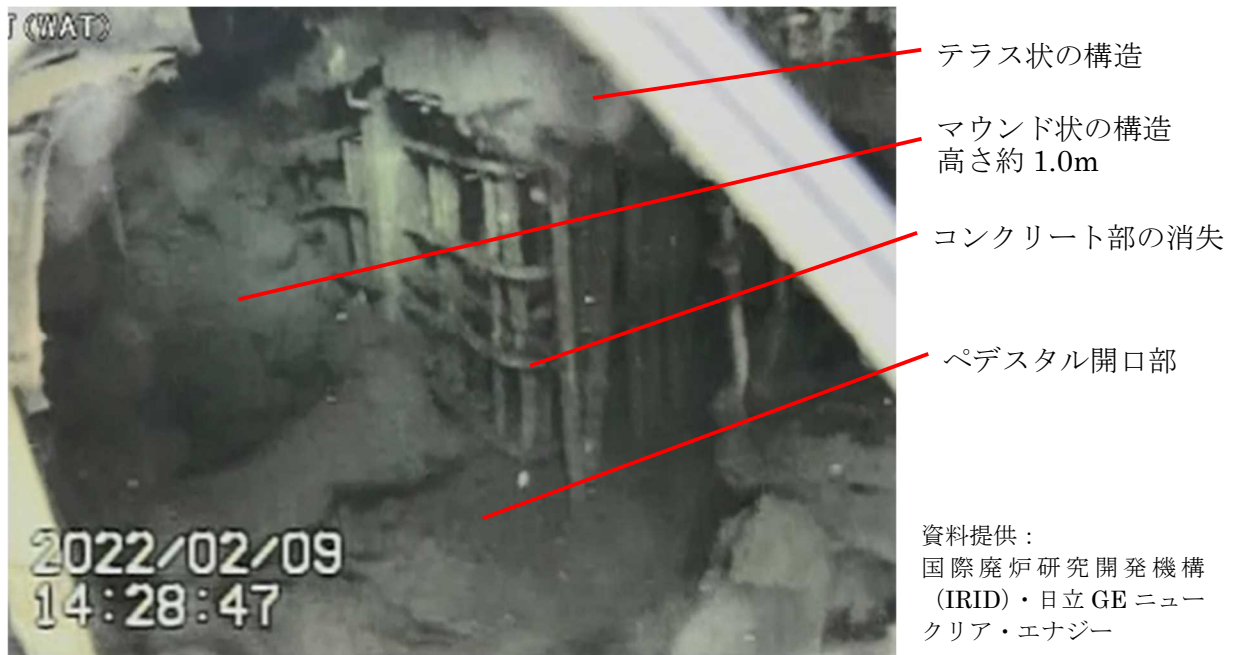
図2 ペDESTAL開口部付近

- 1) 1号機ペDESTAL開口部付近に、落下した溶融炉心に由来するものである可能性が高い、高さ約1.0m程度のマウンド状のものと東京電力は判定している。
- 2) 1号機ペDESTAL開口部付近のコンクリートがかなりの範囲にわたって喪失している。一方、コンクリート内部にあった鉄筋部やインナースカートはほぼ原形をとどめて残存している。このような現象は、現時点までのところ2号機及び3号機では確認されていない。(図2参照)

(ペDESTAL開口部付近のコンクリートの損傷及びテラス状構造等)

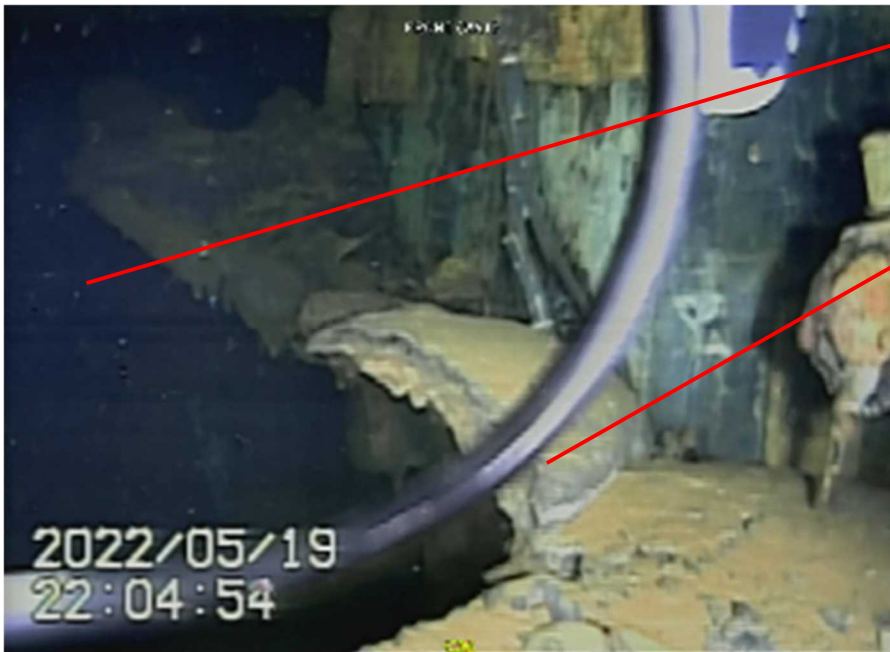
- 3) ペDESTAL外周部については、テラス状構造が観測されており、開口部付近ではPCV底部から1.0~1.1m、開口部の反対側では0.2~0.4m程度の高さとなっている。また、コンクリート破損はテラス状構造以下の部分にのみ生じているように見える。
- 4) ごく一部であるがテラス状構造の断面の映像が得られており、気泡を伴う構造が見られるが、それ以上のことは分かっていない。当該部分の厚さは約3cmと推定されている。なお、テラス状構造の下面は滑らかなように見える。(図3及び図4参照)

ペデスタル開口部

テラス状の構造
厚さ約 3cm
(東京電力推定)

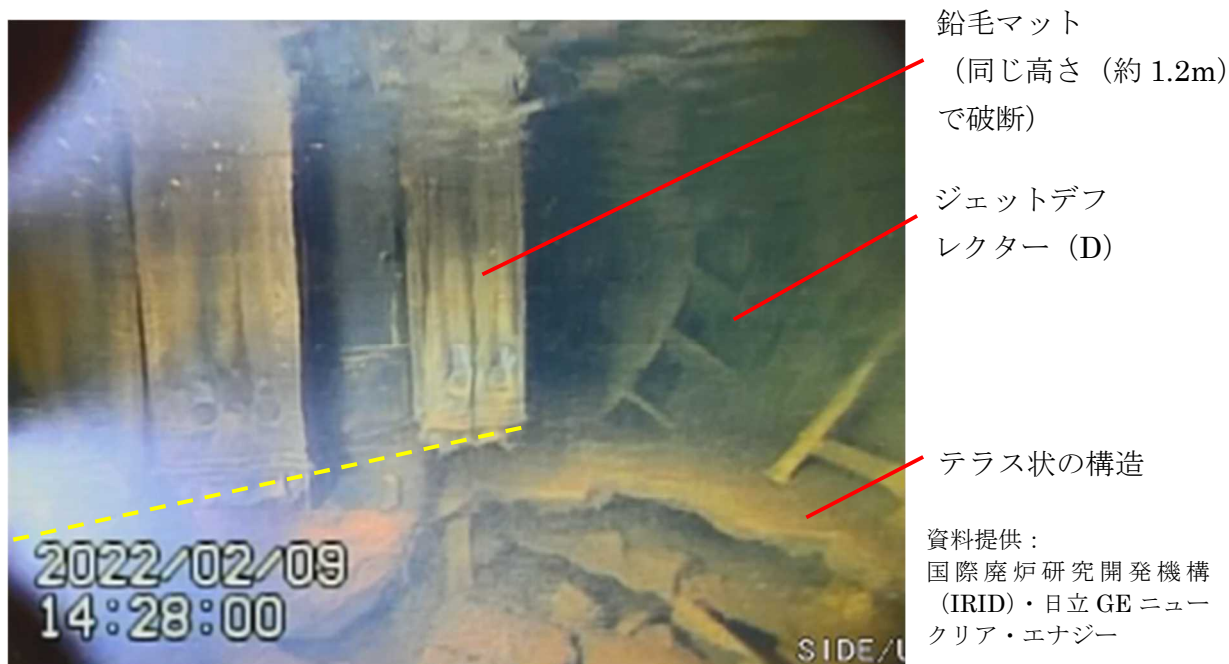
図5 ペDESTAL外周部（開口部付近）

- 5) PCV 最外周部に位置するジェットデフレクターの裏側にも、ペDESTALから到達したと考えられる堆積物が見られるが、ジェットデフレクター自体には大きな損傷などは見られない。見える範囲ではPCVの内面に大きな損傷はない。
- 6) ペDESTAL開口部付近では、テラス状構造の下部が空洞であることが確認されているが、開口部から離れた場所ではどうなっているのかは、現段階では不明である。また、ペDESTAL開口部前面の構造物が少ない場所では、テラス状構造がPCV床面に落下している。
- 7) テラス状構造の位置で鉛遮蔽体（鉛毛マット）が溶けて落下しているように見受けられる。テラス状構造の上部では鉛遮蔽体（鉛毛マット）の被覆材料（グラスファイバーとのこと）は維持されているように見え、著しい高温の影響はほぼテラス状構造付近に限られているように見える。なお、東京電力は、ペDESTAL開口部の反対側に位置する場所でも、鉛遮蔽体が開口部付近とほぼ同じ高さ以下で喪失していることを確認し、その原因としては水化学的反応の可能性を示唆している。（図5及び図6参照）

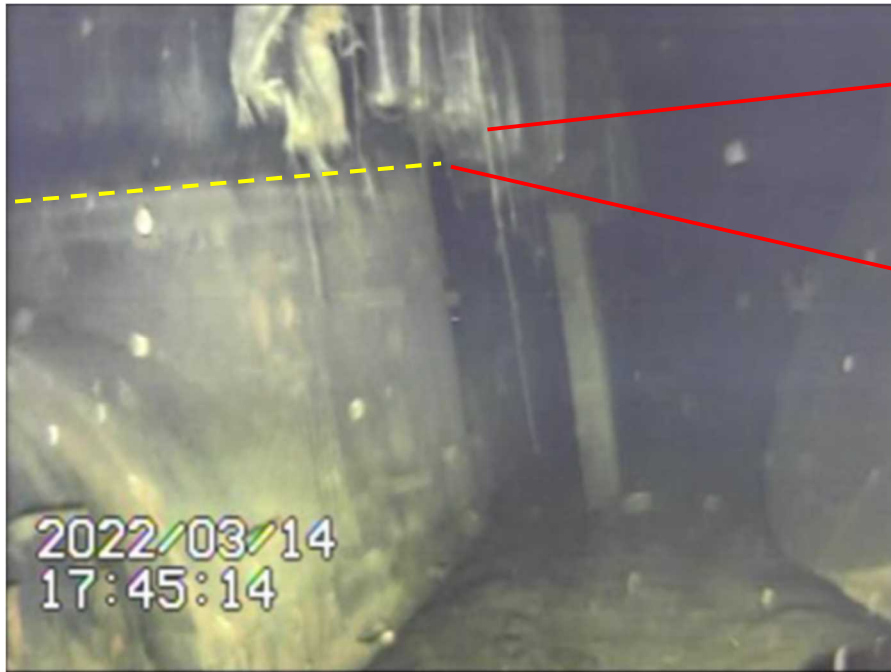
鉛毛マット
(同じ高さ (約
1.2m) で破断)

構造物の変色
(変色高さ
(約 1.2m))

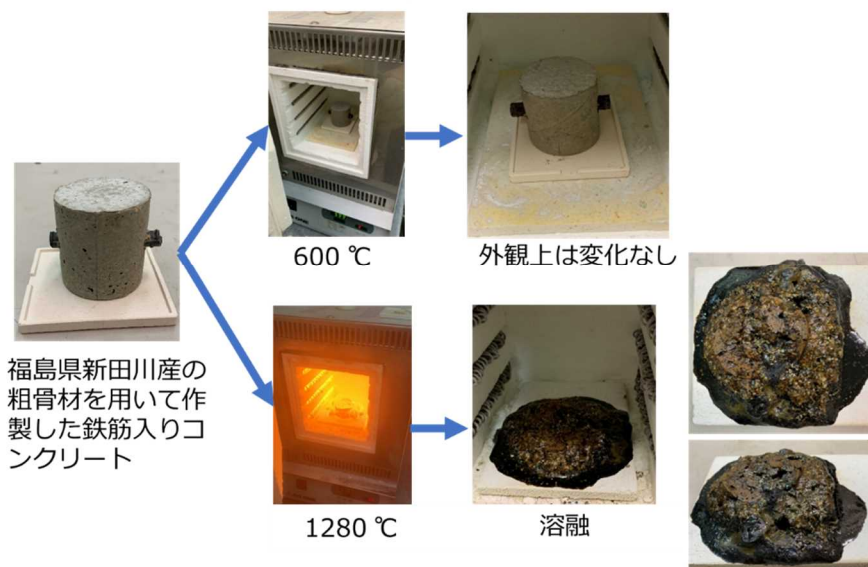
図5 福島県新田川産の骨材を用いて作製した鉄筋入りコンクリートの加熱試験結果

600℃と1280℃で8時間保持
