## 4号機原子炉建屋における火災

原子力規制庁原子力規制部

### 1. 検討目的

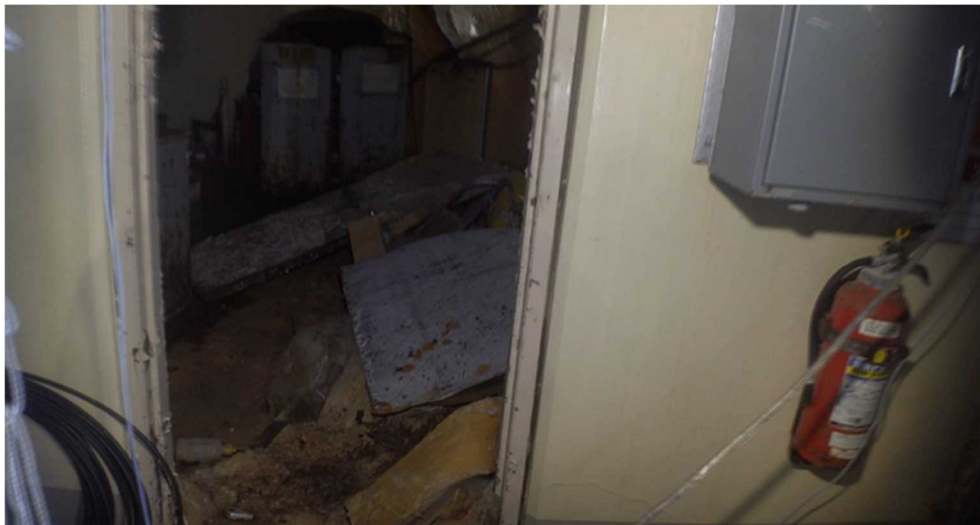
図5 1号機原子炉建屋3階東側の部屋（CRD リペア室）の状況  
（室内に向かって扉等が破損している）

部屋の入口について、図 4 に示すように、入口のドア枠は塗装が剥がれているものの形状は維持されていた。また、図 5 に示すように、ドアそのものは部屋の内部に落ちていた。

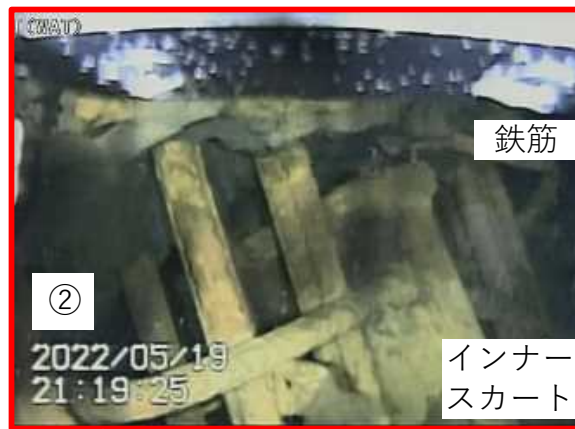
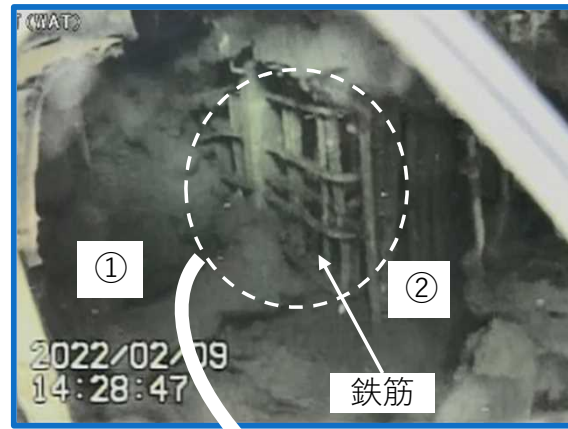
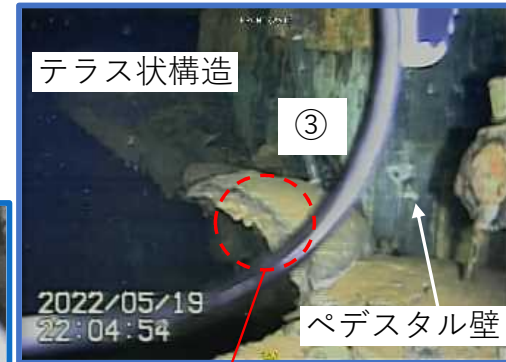
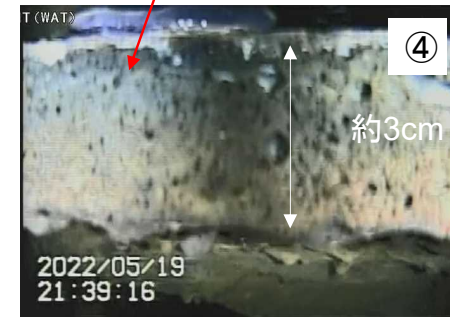
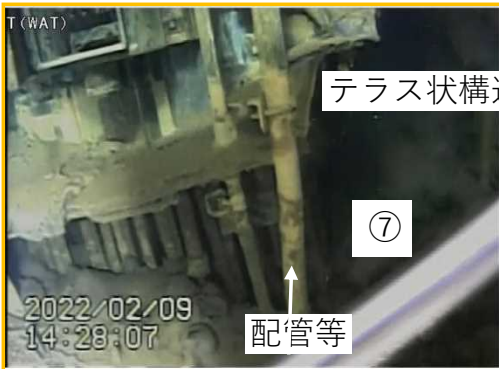
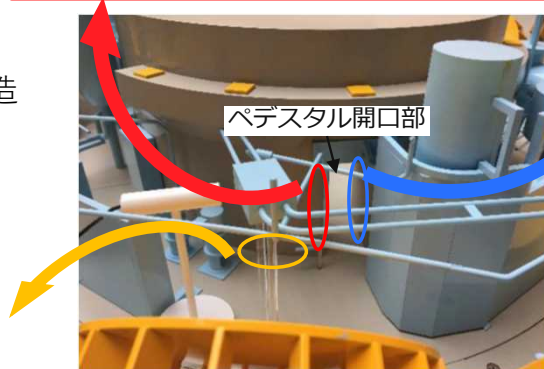
ペDESTAL開口部付近

- ① ペDESTAL開口部付近に、高さ約1.0m程度のマウンド状(小山状)のもの。落下した溶融炉心に由来するものである可能性が高い。
- ② ペDESTAL開口部付近のコンクリート(両側)がかなりの範囲にわたって喪失。コンクリート内部の鉄筋部及びインナースカートはほぼ原形をとどめて残存。
- ③ ペDESTAL外周部は、テラス状構造(開口部付近では原子炉格納容器底部から1.0~1.1m、開口部の反対側では0.2~0.4m程度の高さ)を観測。コンクリート破損はテラス状構造以下の部分にのみ生じているように見える。

- ⑦ テラス状構造下部に位置する配管等の金属構造物は概ね維持されているように見える。

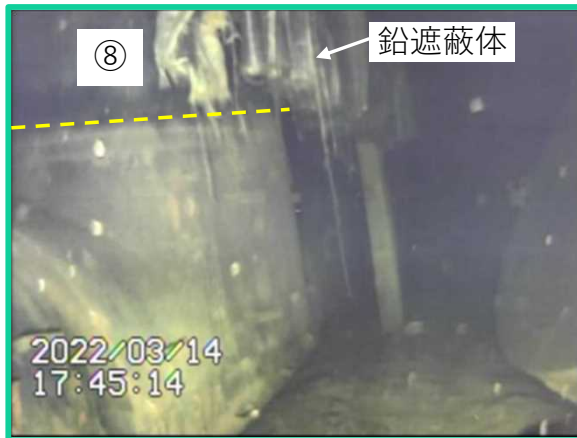
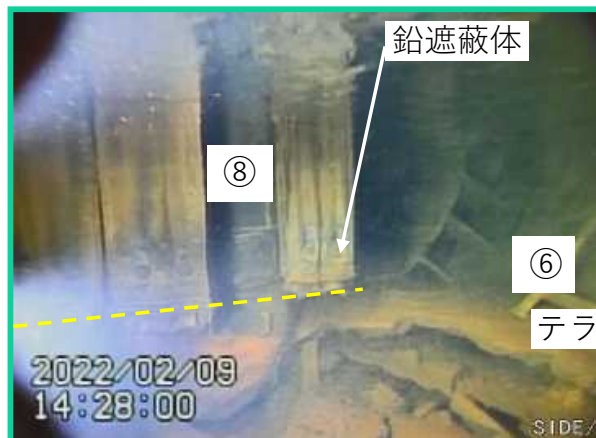
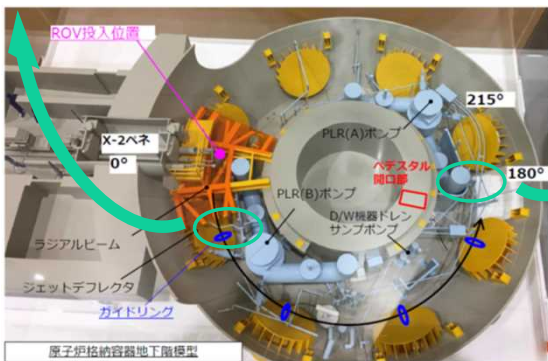
鉛遮蔽体及びテラス状構造

- ⑤ ジェットデフレクターの裏側にも、ペDESTALから到達したと考えられる**堆積物**。ジェットデフレクター自体には大きな損傷などは見られない。見える範囲では原子炉格納容器の内面に大きな損傷はない。
- ⑥ ペDESTAL開口部付近では、テラス状構造の下部に空洞が確認されている。(開口部から離れた場所は、現段階で不明。)
- ⑧ テラス状構造の位置で鉛遮蔽体(鉛毛マット)が溶けて落下しているように見える。テラス状構造の上部では鉛遮蔽体(鉛毛マット)の被覆材料(グラスファイバーとのこと)は維持されているように見え、著しい高温の影響はほぼテラス状構造付近に限られているように見える。
