2BDドロッワ下流ケーブルの調査記録（ケーブル目視点検）

パワーキャビネットからコイルまでのケーブル目視点検（１／２）

２ＢＤドロワ下流側ケーブルの切り分け調査（１／４）

ケーブル導体抵抗値増加のメカニズム (1/2)

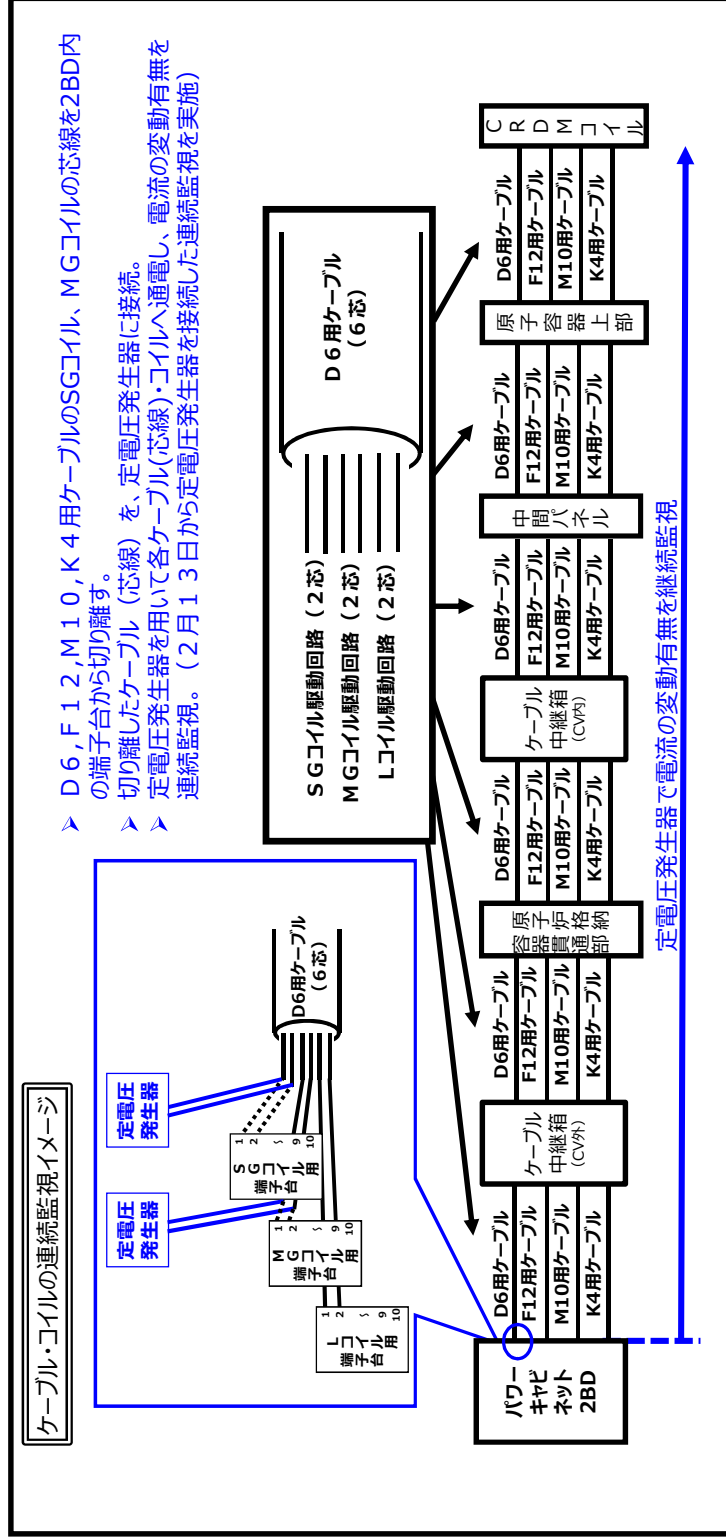
定電圧発生器による点検（1／11）

- 2BDからコイル間のケーブル・コイルをパワーキャビネットから切り離し、定電圧発生器を接続し、てい減電流相当（約4.0A）の電流をケーブル・コイルに給電し、ケーブル・コイルに流れる電流波形の連続監視を実施。
- 以下のコイルについて電流変動があることを確認した。**

- ① M10 MGコイル
- ② M10 SGコイル
- ③ D6 MGコイル
- ④ K4 SGコイル

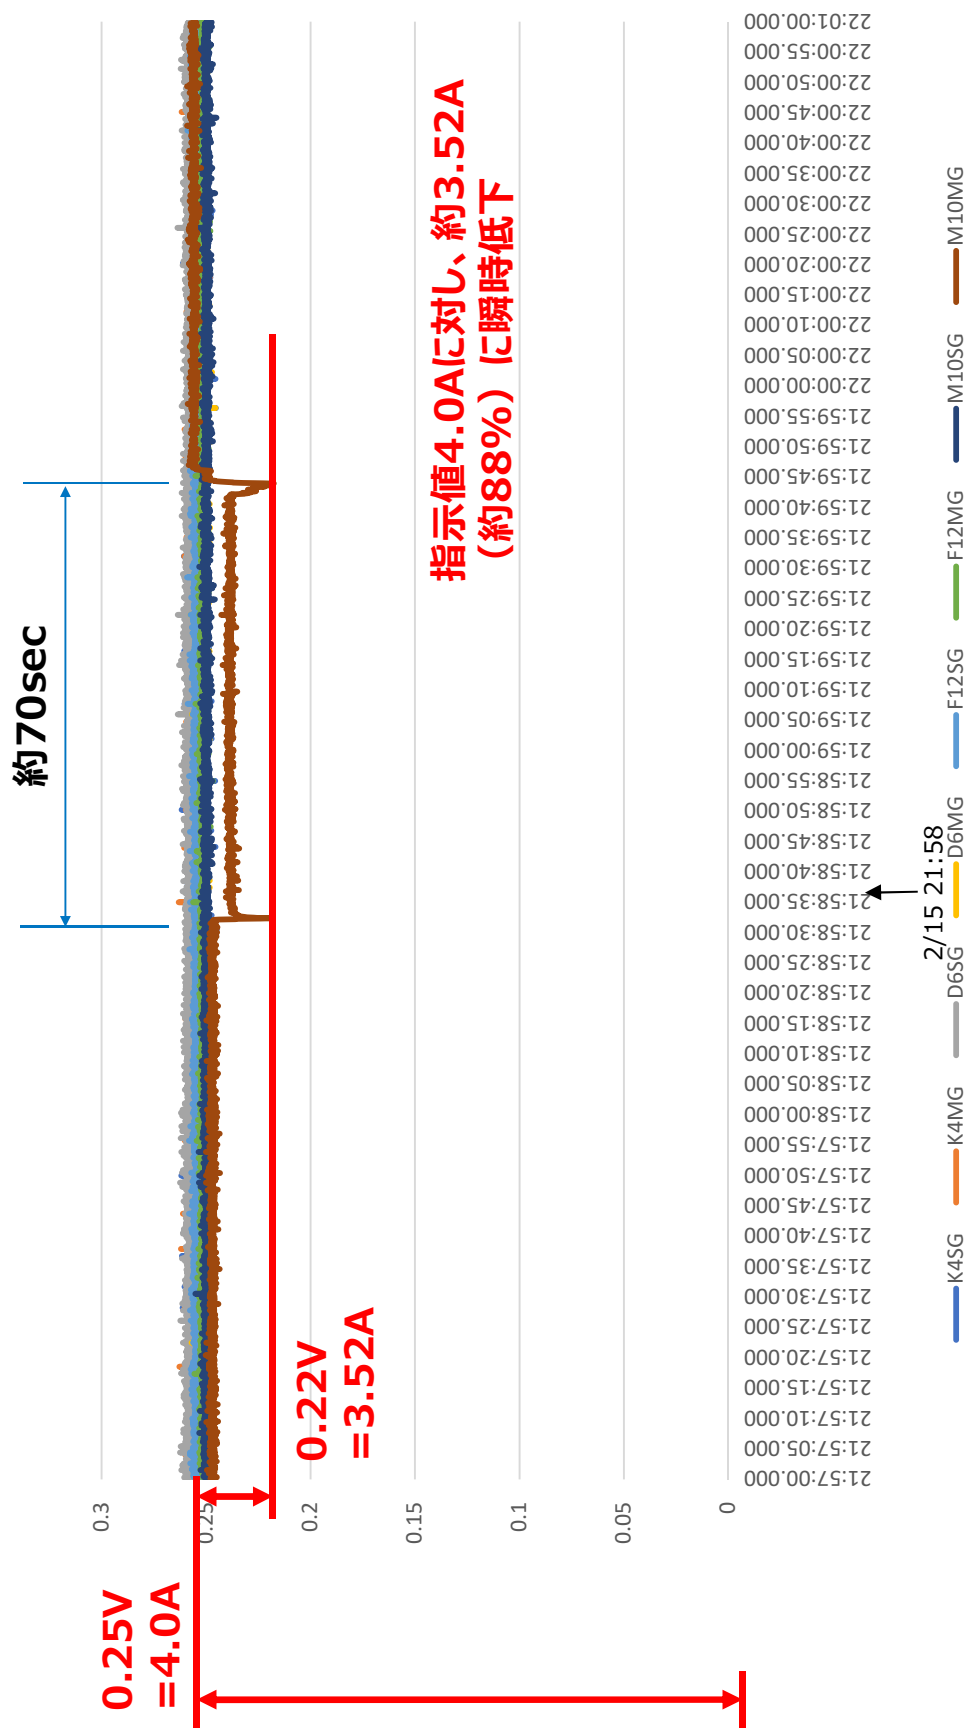
① M10 MGコイル

- 2月15日21時58分頃の電流波形において、約70秒間にわたり、約0.01V低下する変動が確認された。

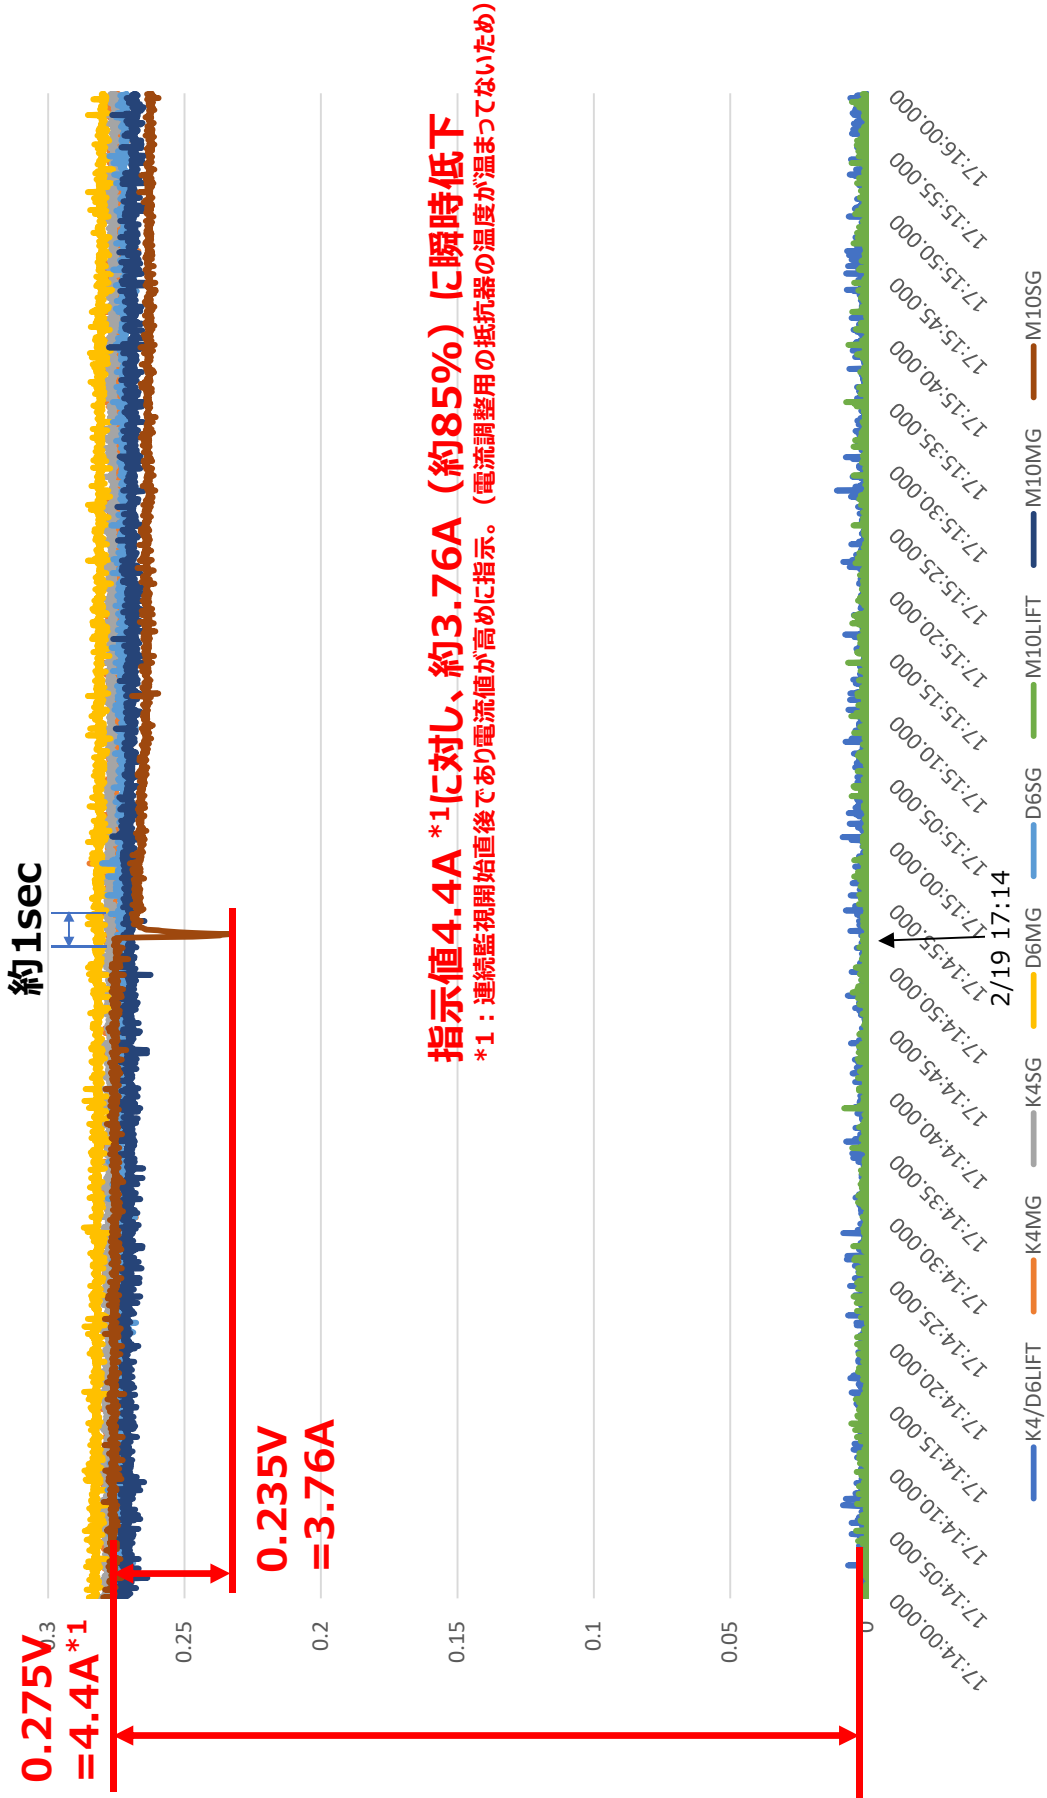
②M10 SGコイル

- 2月19日17時14分頃の電流波形において、約1秒間にわたり、約0.04V低下する変動が確認された。

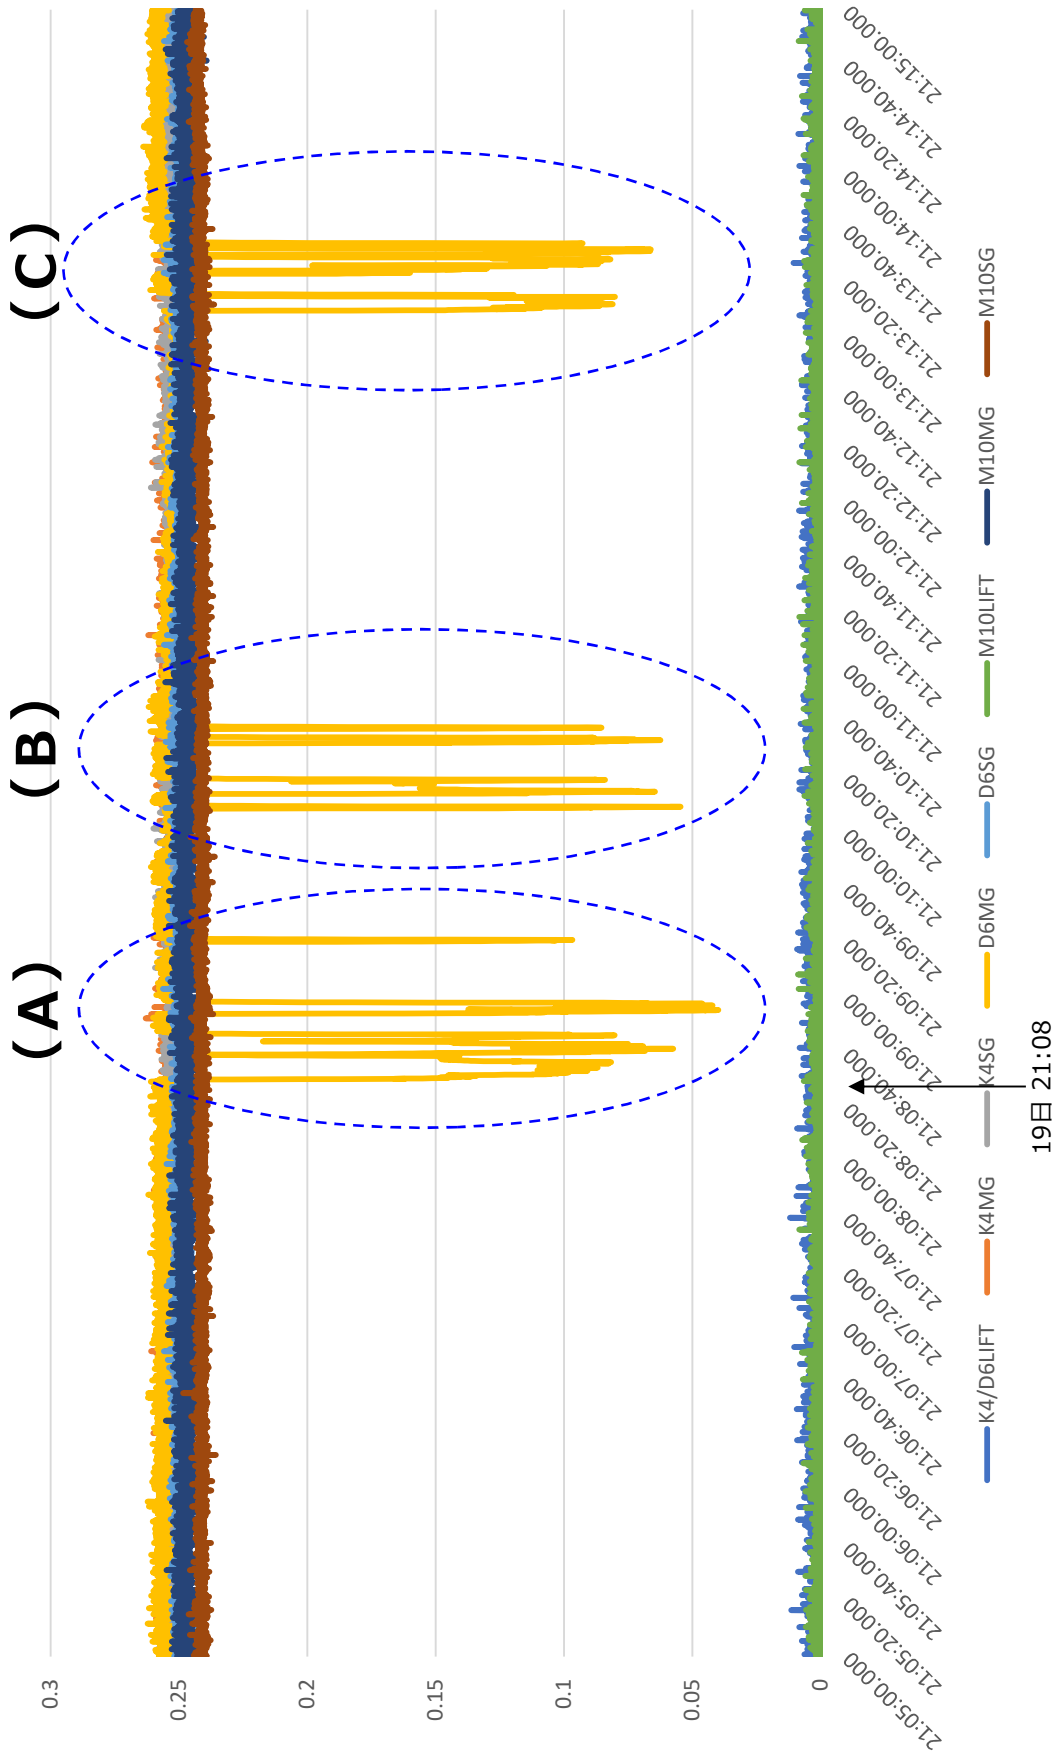
③D6 MGコイル (A) (B) および (C)

- 2月19日21時8分頃の電流波形において、約5分間にわたり10回の指示変動が確認された。
 - 最大約0.2V低下し1～数秒後に復帰。

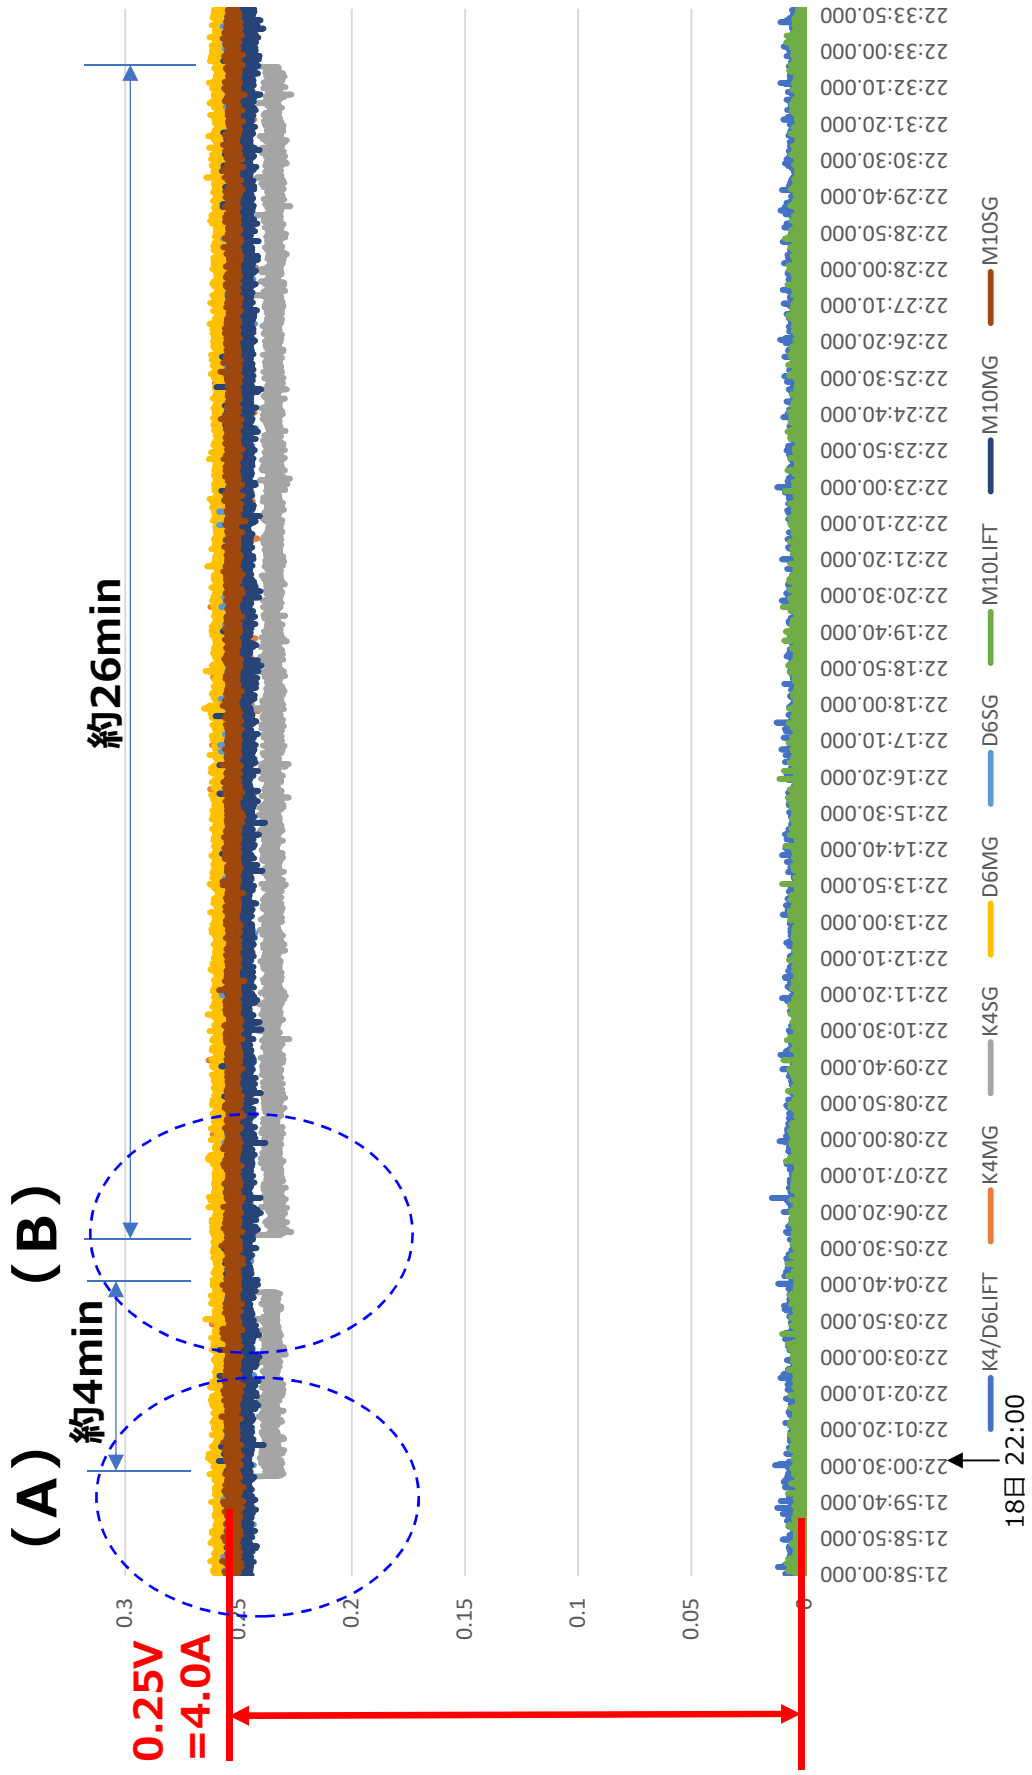
④ K4 SGコイル (A) および (B)

- 2月18日22時頃の電圧波形において、約4分間にわたり約0.1V指示が低下する変動が確認された。復帰1分後の電流波形において、約26分間にわたり約0.2V指示が低下する変動が確認された。

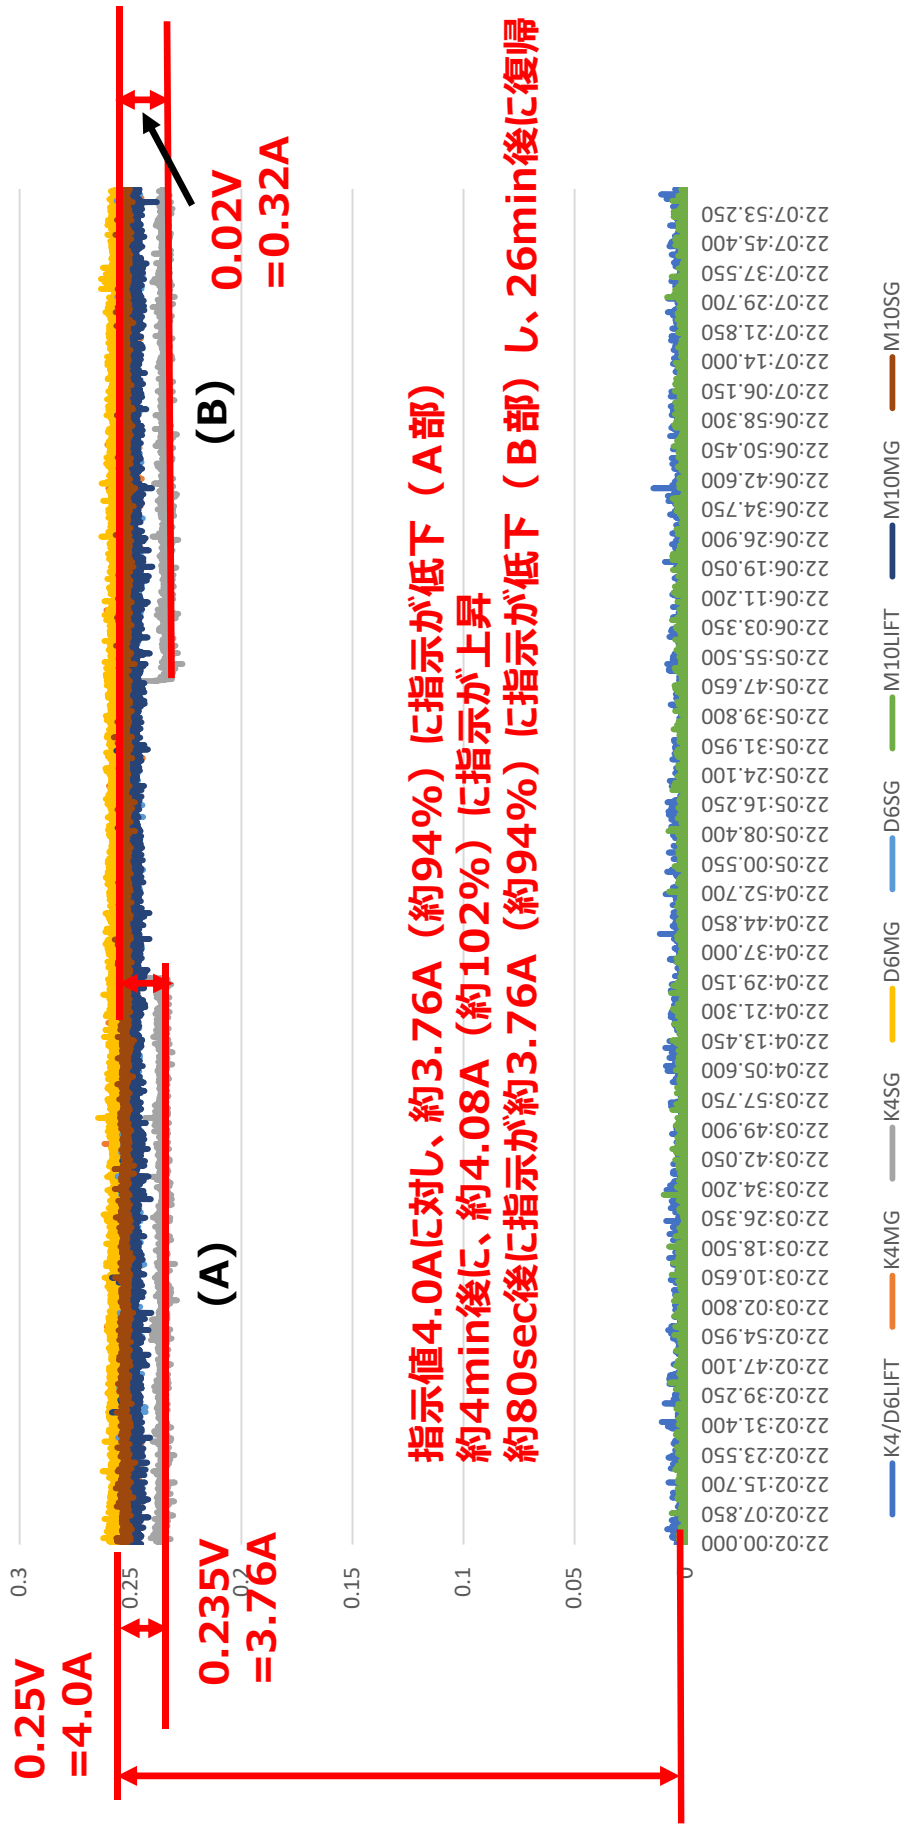
④ K4 SGコイル (A) および (B)

指示値4.0Aに対し、約3.76A (約94%) に指示が低下 (A部)

約4min後に、約4.08A (約102%) に指示が上昇

約80sec後に指示が約3.76A (約94%) に指示が低下 (B部) し、26min後に復帰

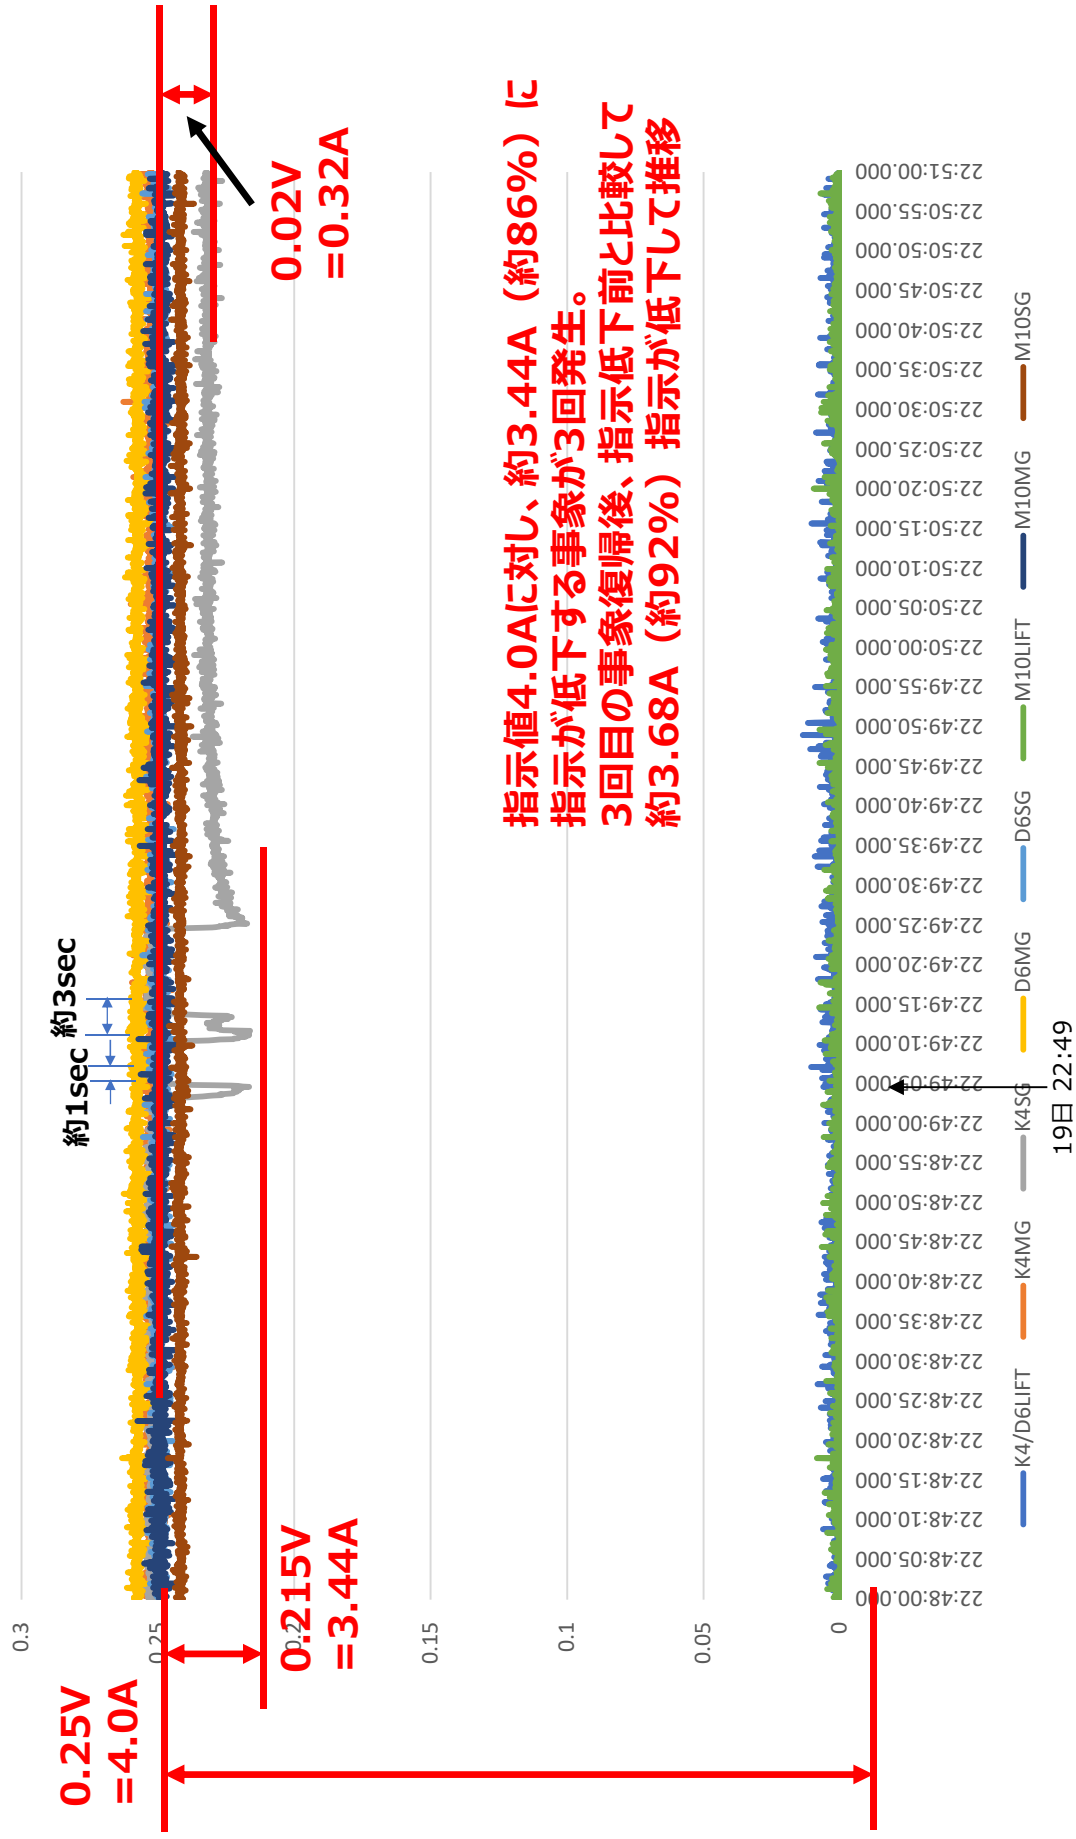
④ K4 SGコイル

➤ 2月19日22時49分頃の電流波形において、約0.035V低下し復帰する変動が3回確認された。

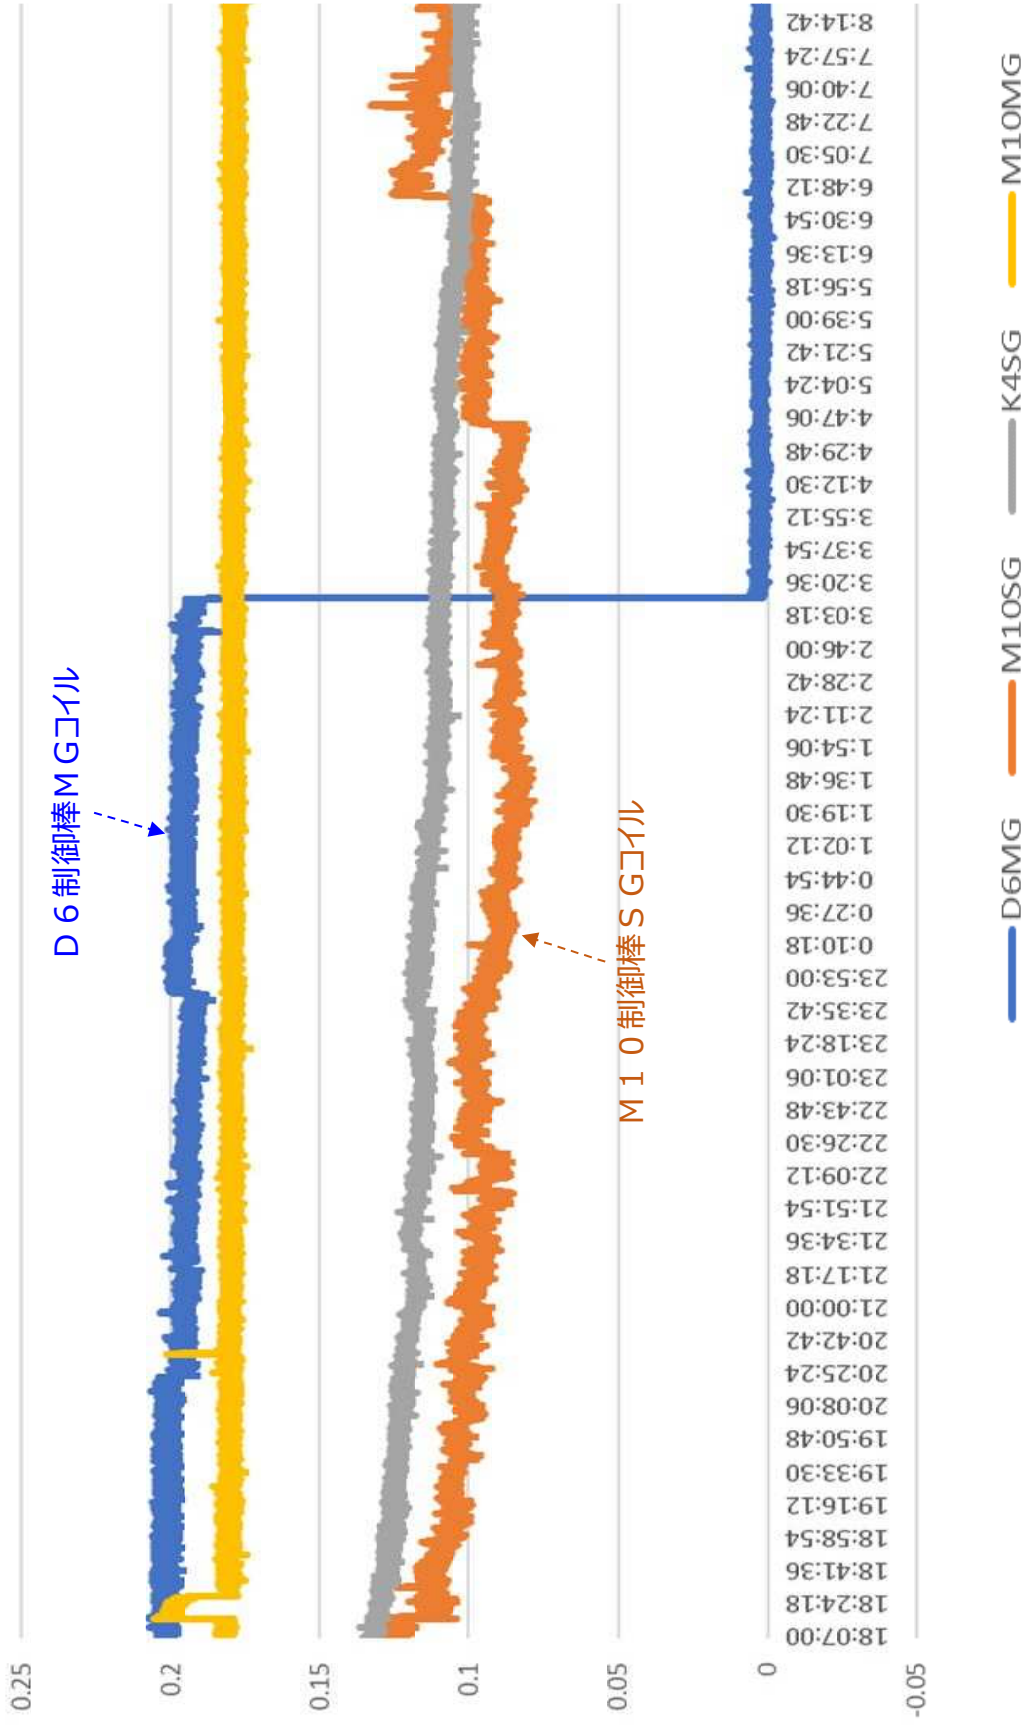
原子炉格納容器貫通部の端子箱～端子箱の間で確認された電流変動

2/24～25の間にロ 原子炉格納容器貫通部の端子箱～端子箱の間において、異常な電流変動を確認（波形データは次頁）

2/24～25 ④原子炉格納容器貫通部における連続監視結果

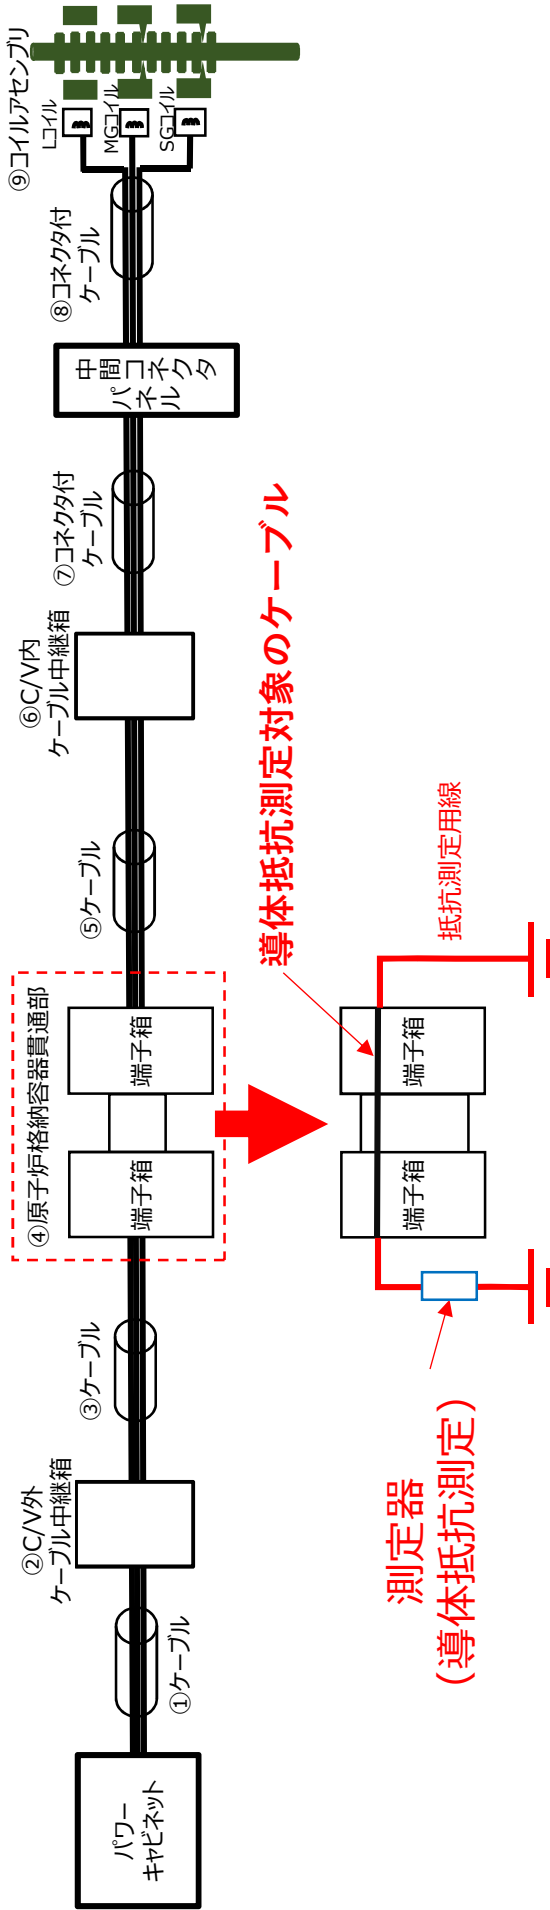
a	K4	SG (+)	0.46Ω
b		SG (-)	0.44Ω
c	D6	MG (+)	93.18Ω
d		MG (-)	0.40Ω
e	M10	SG (+)	3.03Ω
f		SG (-)	0.41Ω

D 6 制御棒 MG コイルおよび M 1 0 制御棒 SG コイルの回路について、導体抵抗値が高くなっていることを確認
電圧は「電流×導体抵抗」の関係にあり、電圧が一定であれば導体抵抗の増加によって電流が低下することから、原子炉格納容器貫通部の
の端子箱～端子箱の間における導体抵抗の大幅な増加が電流低下事象の要因と考えられる（[電圧] = [電流] × [導体抵抗]）

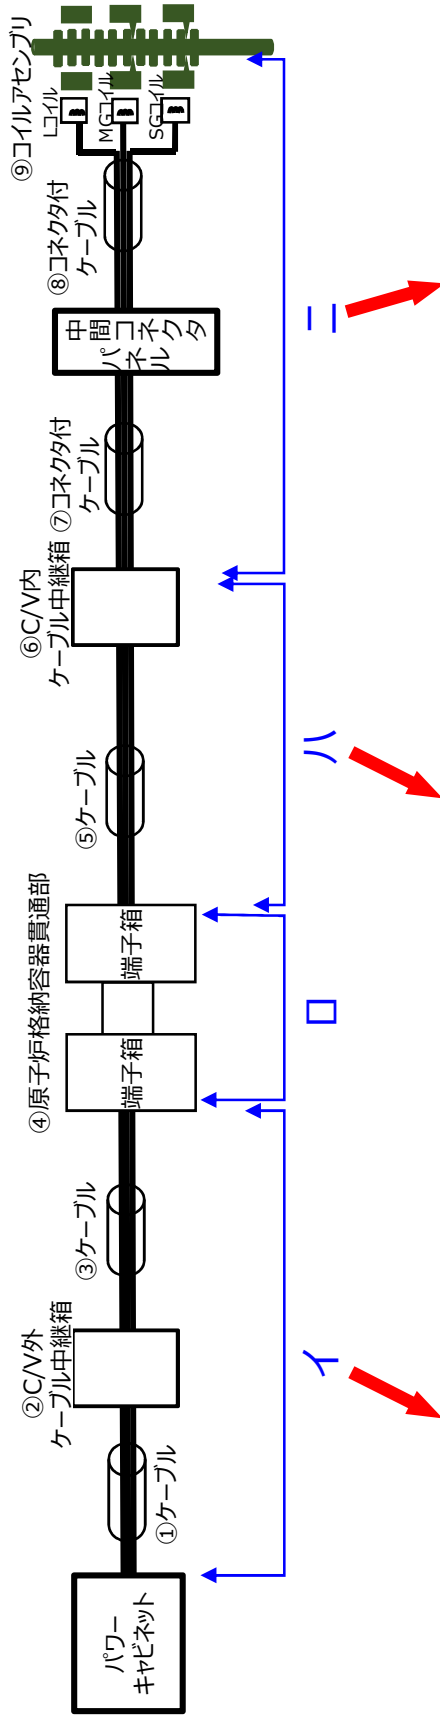
- 切り分け調査において、有意な電流の変化が確認されなかった箇所 (原子炉格納容器貫通部以外) の連続監視結果は以下のとおり
- 電流波形に示すとおり、連続監視中に有意な電流変化はなかった

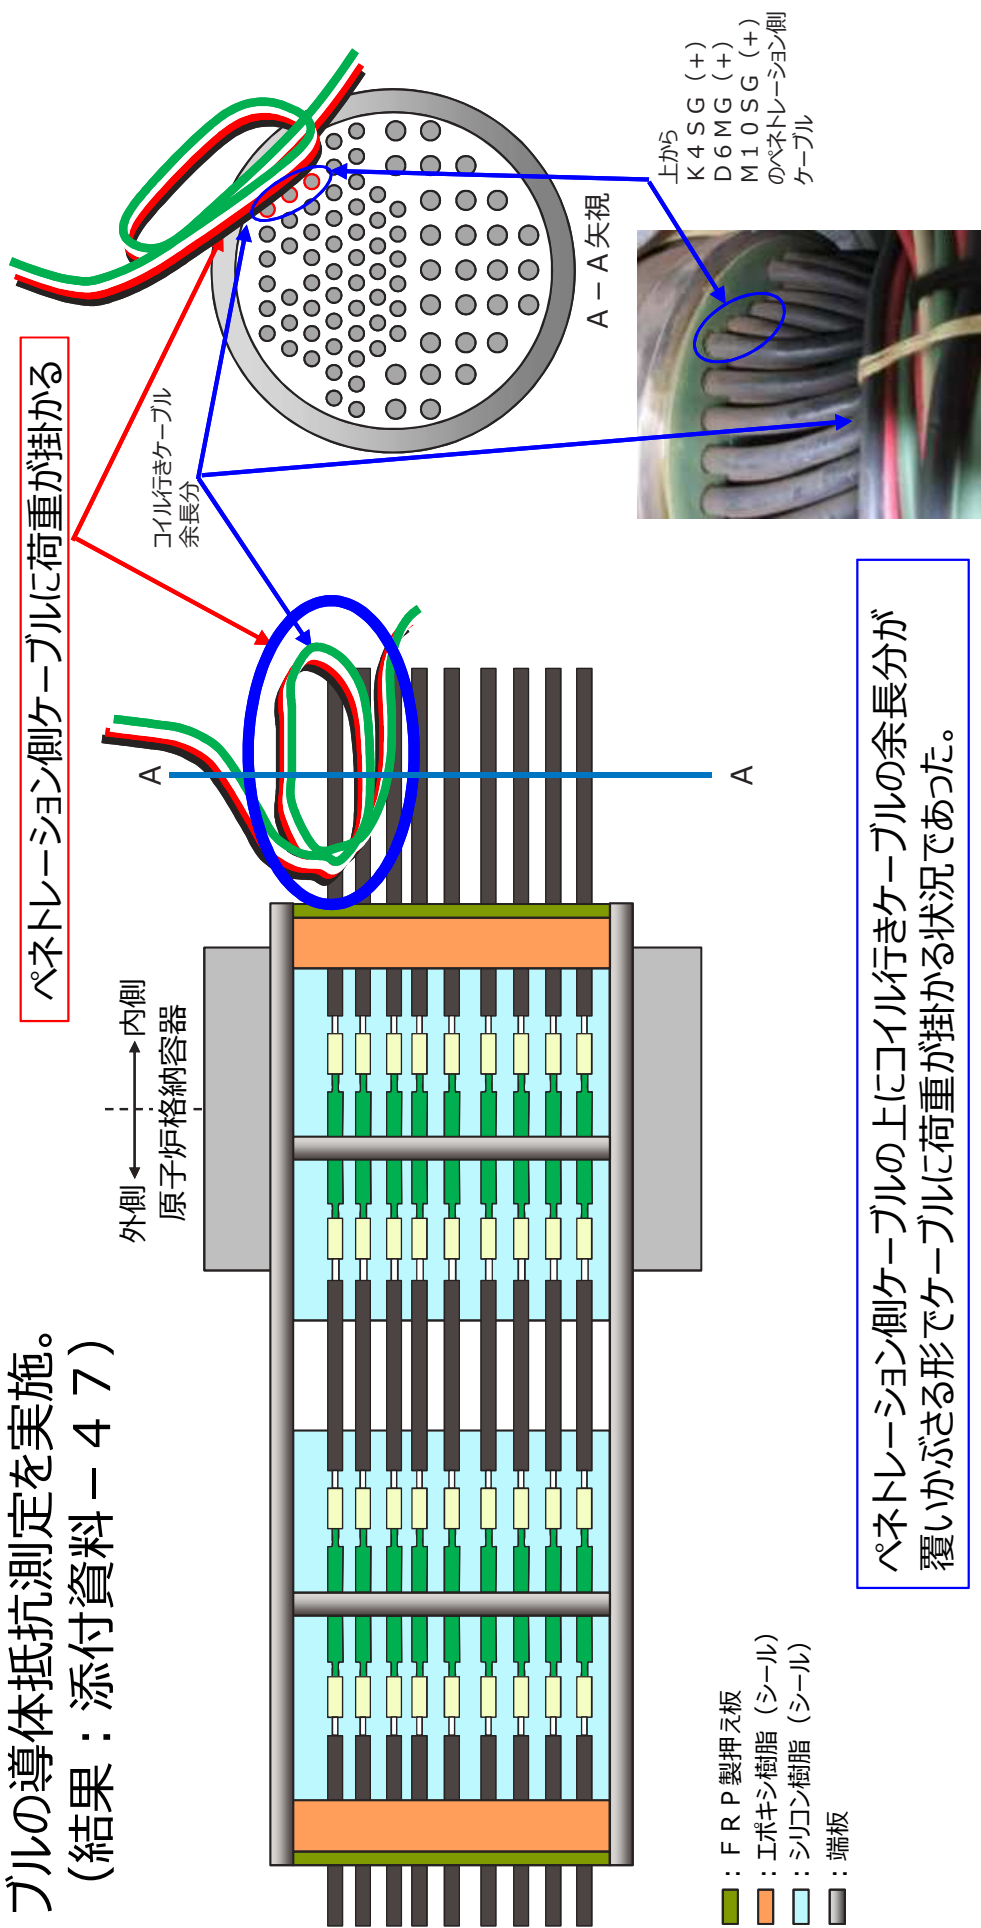
原子炉格納容器貫通部端子箱（C/V内側）内の点検状況

- ▶ ペネトレーション側ケーブルの上にコイル行きケーブルの余長分が覆いかぶさっていることを確認した。
- ▶ D6MG、M10SG、K4SGコイルのケーブルは、原子炉格納容器貫通部の上方に纏まって布設されており、覆いかぶさったケーブルの荷重を受けやすい状況であった。
- ▶ また、覆いかぶさったケーブルを持ち上げたところ、目視にてM10SG、K4SGに電流変動を確認した。
- ▶ そのため、原子炉格納容器貫通部のケーブル（原子炉格納容器内）を揺らしながら当該ケーブルの導体抵抗測定を実施。
（結果：添付資料－４７）

ペネトレーション側ケーブルの上にコイル行きケーブルの余長分が覆いかぶさる形でケーブルに荷重が掛かる状況であった。

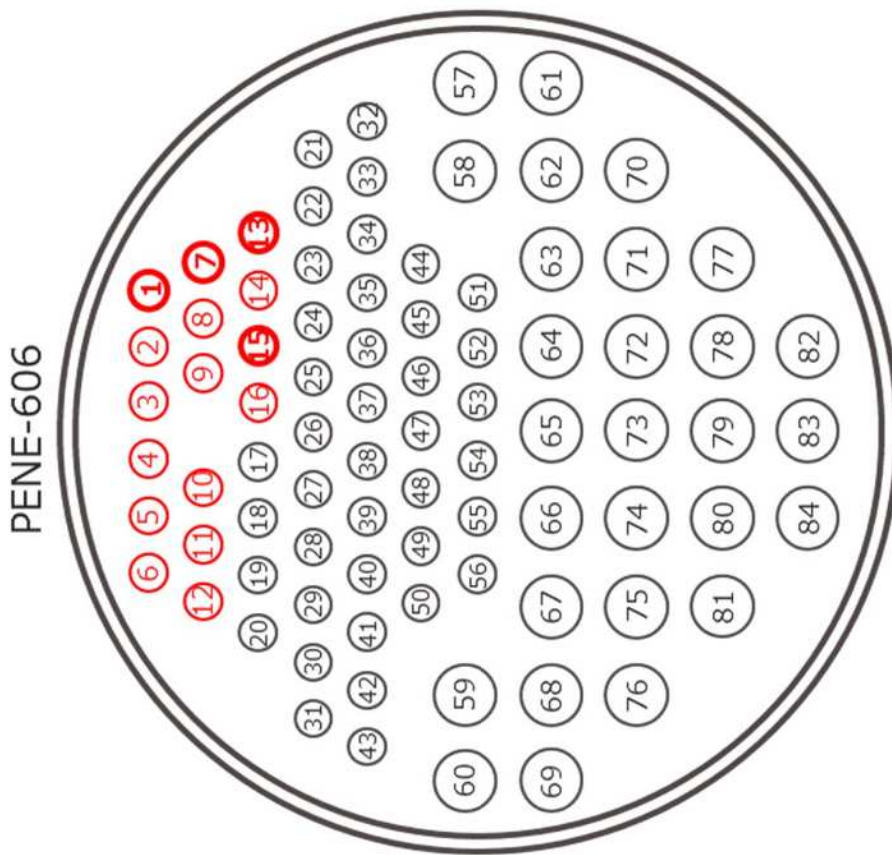
抵抗値測定結果

番号	対象	抵抗値 (Ω)
1	K4-SG(+)	0.968
2	K4-SG(-)	0.533
3	K4-MG(+)	0.486
4	K4-MG(-)	0.467
5	D6-SG(+)	0.559
6	D6-SG(-)	0.473
7	D6-MG(+)	218.30
8	D6-MG(-)	0.465
9	F12-SG(+)	0.458
10	F12-SG(-)	0.518
11	F12-MG(+)	0.460
12	F12-MG(-)	0.460
13	M10-SG(+)	4.716
14	M10-SG(-)	0.460
15	M10-MG(+)	0.907
16	M10-MG(-)	0.460

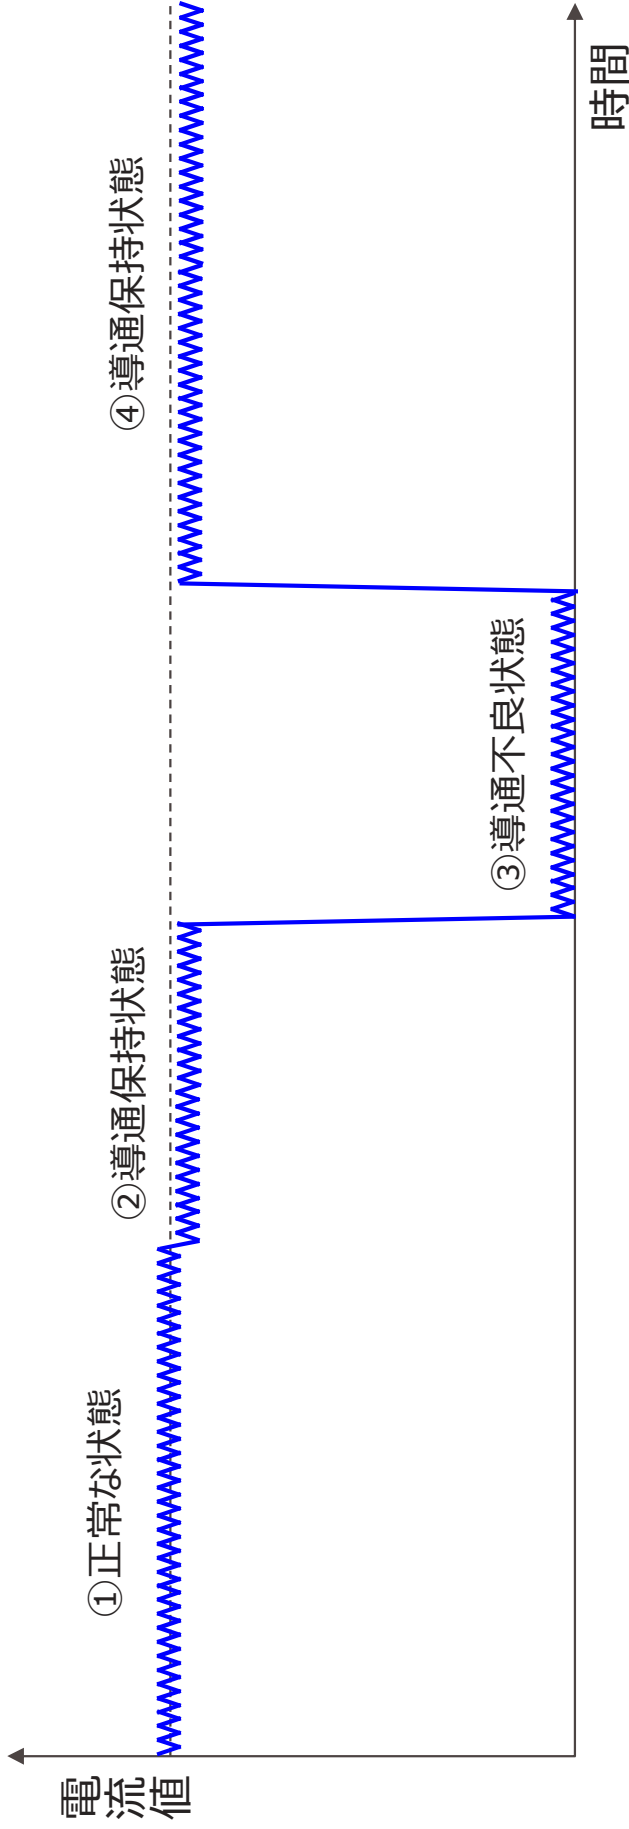
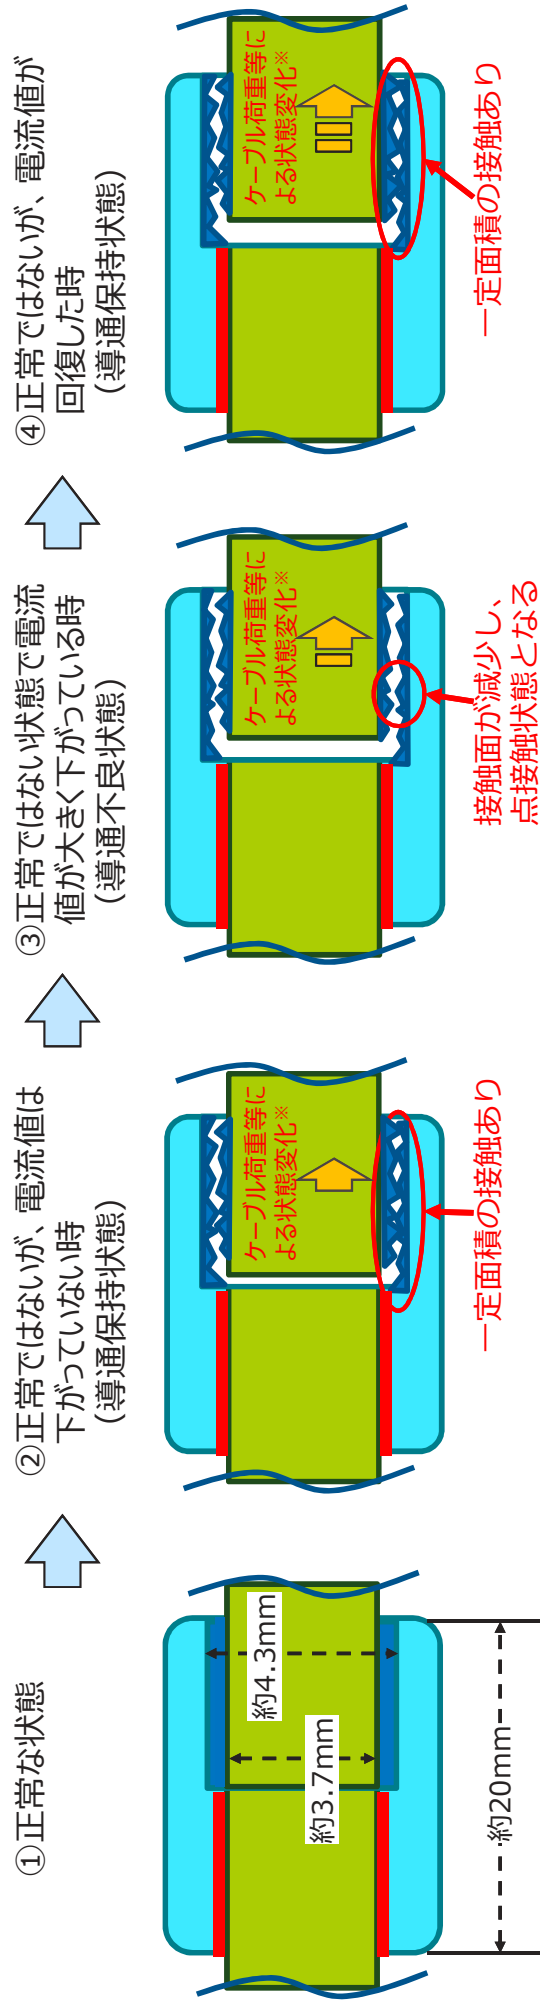
ケーブル導体抵抗増加のメカニズム (2/2)

- ✓ 抵抗値の増加を計測した原子炉格納容器貫通部周辺部は、下図の①～④で構成されるが、現地調査にて③、④の健全性は確認済みである。また、ケーブル(②)の強度を考えると、不具合が生じていると考えられるのは原子炉格納容器貫通部内部の接続金具(①)と特定した。
- ✓ ケーブル(②)に過大な荷重(ケーブル自重+外部ケーブルの積載重量=約10000N)が作用することで、引張荷重が作用し接続金具(①)のはんだ付け部(③)に不具合が生じる可能性が考えられる。

※ : エポキシ樹脂により大きく動くものではない
