2BDドロッワ下流ケーブルの調査記録（ケーブル目視点検）

パワーキャビネットからコイルまでのケーブル目視点検（１／２）

２ＢＤドロワ下流側ケーブルの切り分け調査（１／４）

ケーブル導体抵抗値増加のメカニズム (1/2)

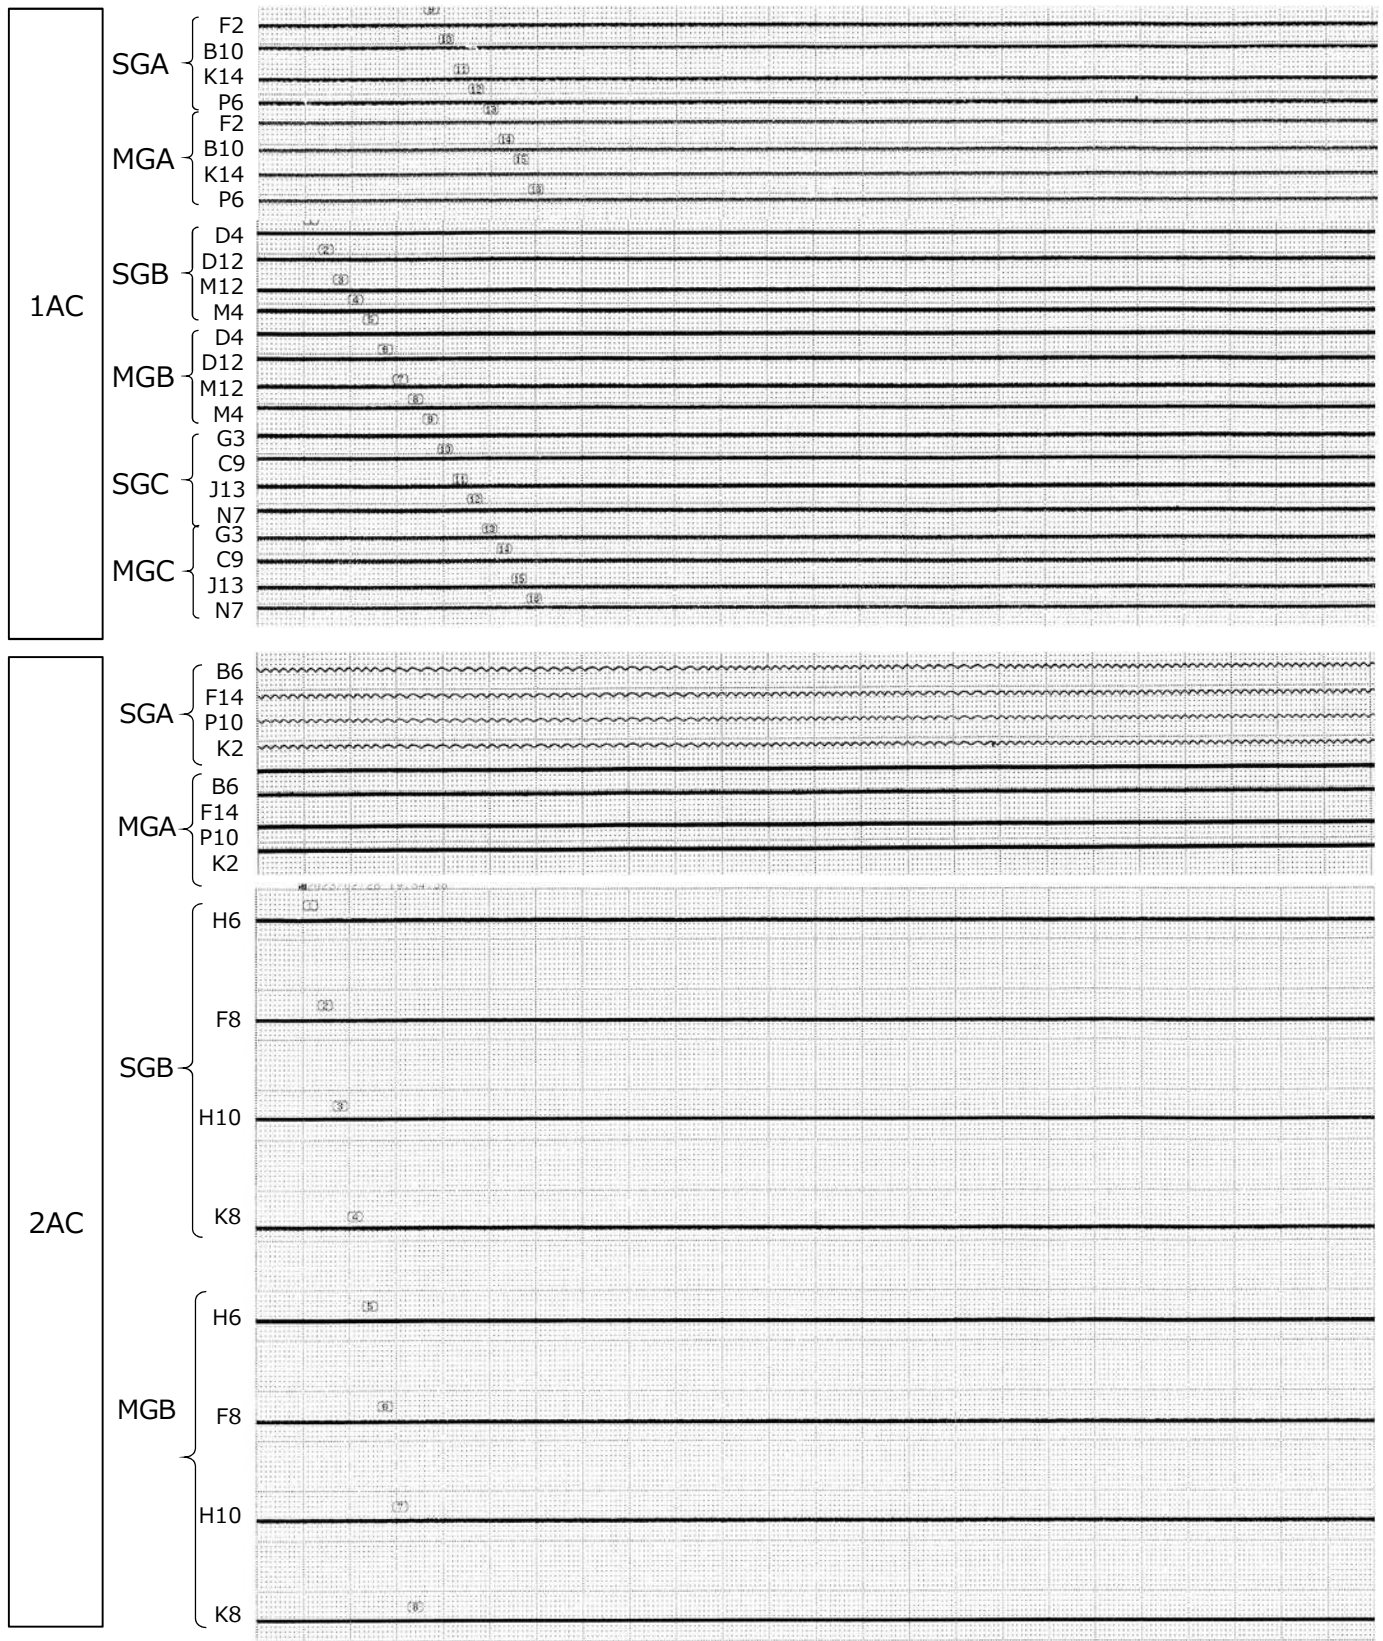
電流値の低下が認められた制御棒３本（D 6、M 1 0、K 4）以外の制御棒４５本について、コイル電流値が５％変動した場合に測定器で記録するように設定していたが、電流値の変動はなく、異常がないことを確認。以下データは電流値変動がないことを後日確認したデータ（2/28に採取したデータ）
