RCW配管の損傷状況について

2023年3月7日

東京電力福島第一原子力発電所事故対策室

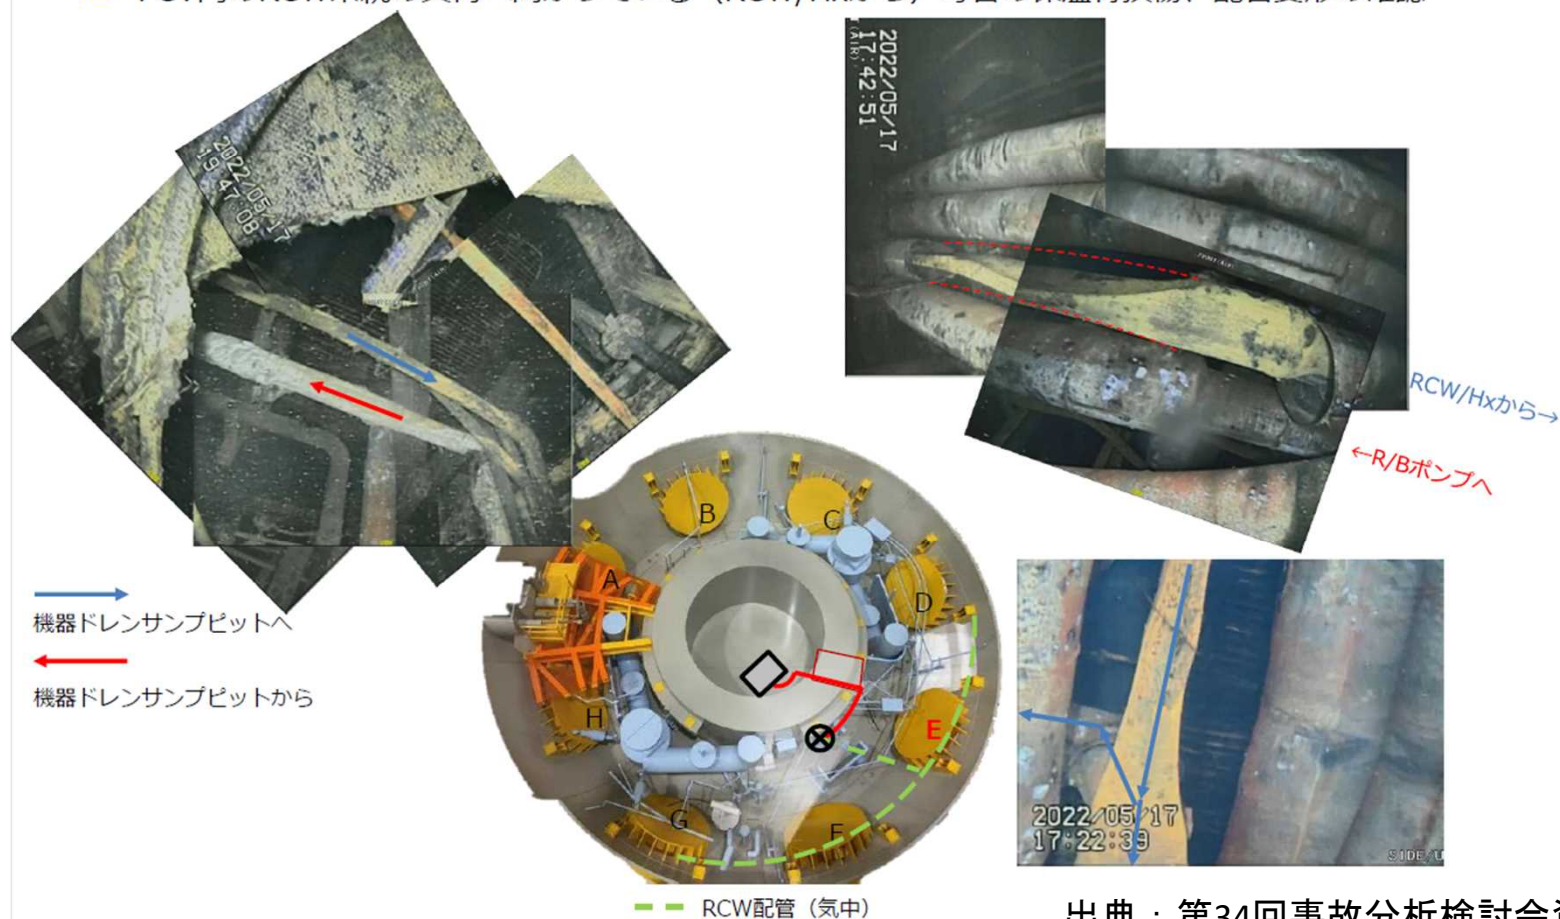
RCW配管の損傷状況について（気中）

- 機器ドレンサンプピットへ向かっているRCW配管の顕著な保温材被覆の損傷、配管の変位
- PCV内のRCW系統の負荷へ向かっている（RCW/Hxから）母管の保温材損傷、配管変形の確認

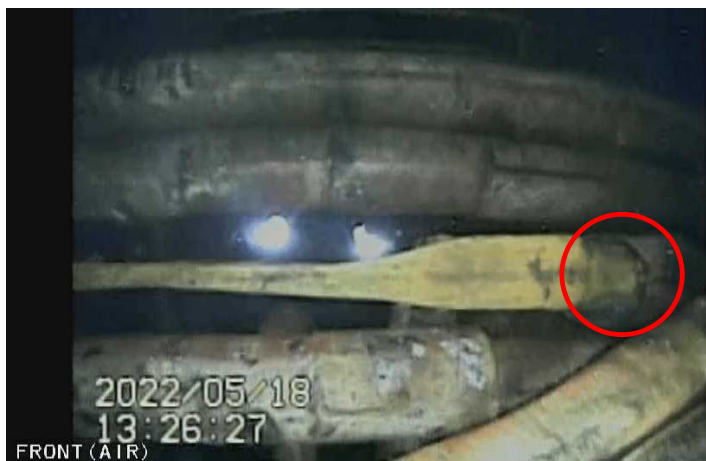
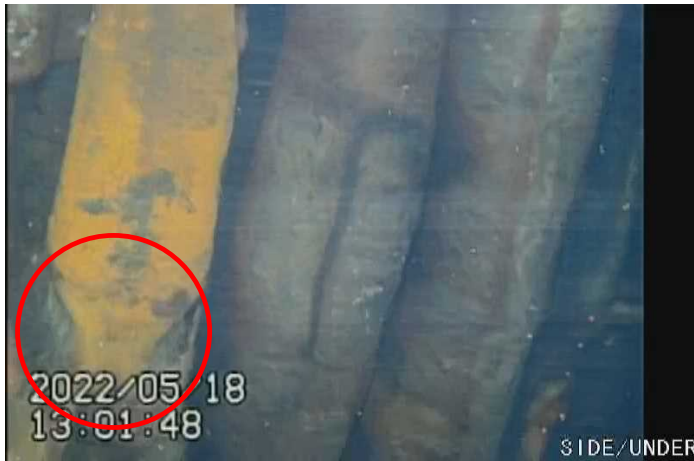
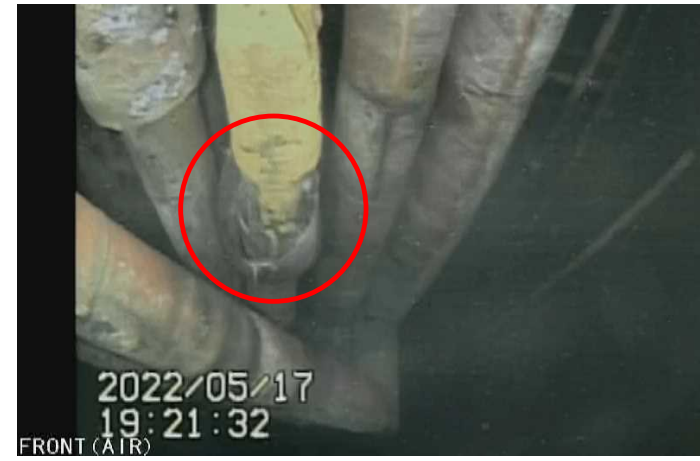
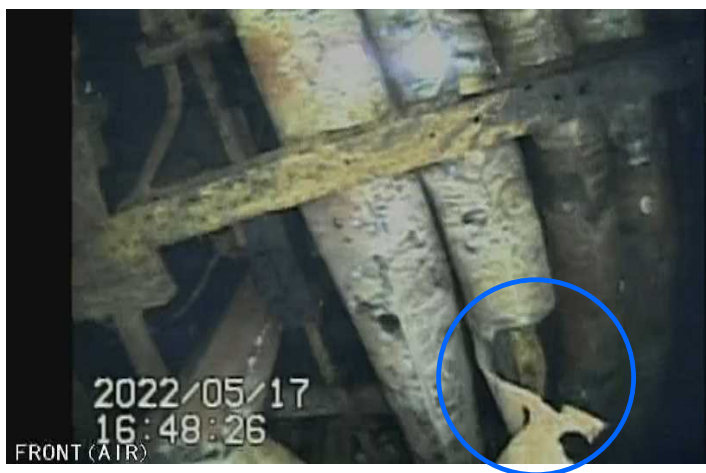
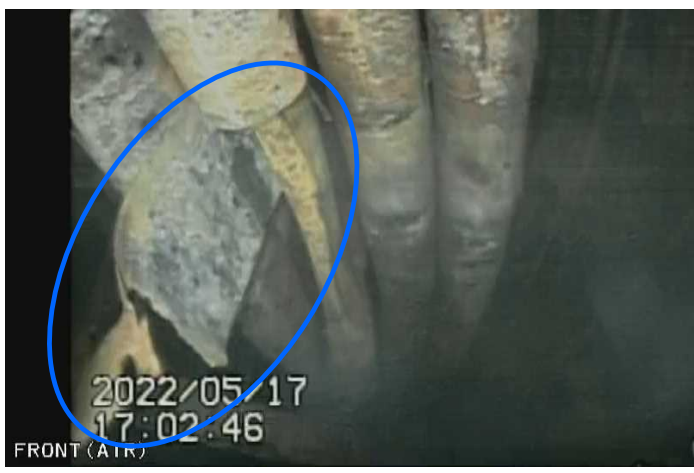
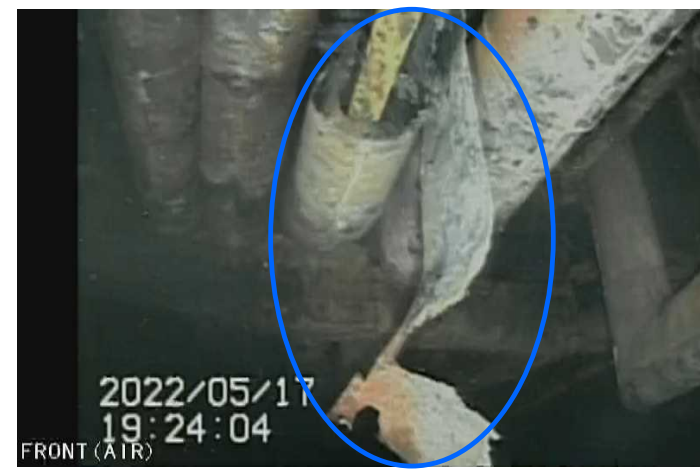
RCW配管の損傷状況（下から撮影されたもの）
