高浜発電所4号機 PR中性子束急減に伴う原子炉自動停止について

発電用原子炉施設故障等報告書

件 名	高浜発電所4号機 PR中性子束急減に伴う原子炉自動停止について
事象発生の日時	2023年1月30日 15時21分 (原子炉自動停止)
事象発生の場所	高浜発電所4号機 原子炉格納容器内
事象発生の発電用原子炉施設名	計測制御系統施設 制御設備 制御棒駆動装置
事象の状況	<p>1. 事象発生の状況</p> <p>高浜発電所4号機（加圧水型軽水炉、定格電気出力87万kW、定格熱出力266万kW）は定格熱出力一定運転中（モード1）のところ、2023年1月30日15時21分、B中央制御室に「原子炉トリップ」警報が発信し、原子炉が自動停止するとともにタービンおよび発電機が自動停止した。「原子炉トリップ」警報が発信した際、B中央制御室には「PR (Power Range) *¹ 中性子束急減トリップ*²」警報が発信していた。自動停止後のプラント停止状態に異常はなく、同日15時35分に高温停止状態へ移行した。</p> <p>なお、本事象発生前の1月30日00時12分に「CRDM重故障*³」の警報が発信し、制御棒を電磁力で保持している2箇所のラッチのうち1箇所のラッチの電流値が通常よりも低いことを確認したため、「原子炉トリップ」警報が発信する直前まで制御棒駆動装置制御盤内の詳細点検を行っていた。また、制御棒駆動装置（以下、「CRDM」という）の故障を示す警報は、1月25日7時24分と1月29日16時46分にも発信していたが、いずれも電流値等に異常はなく、警報をリセットすることができていた。</p> <p>今回の事象は、「PR中性子束急減トリップ」により原子炉の運転が停止していることから、実用発電用原子炉の設置、運転等に関する規則（以下、「炉規則」という）第134条の「発電用原子炉の運転中において発電用原子炉施設の故障により、発電用原子炉の運転が停止したとき」に該当することを1月30日15時21分に判断した。</p> <p>格納容器排気筒および補助建屋排気筒モニタならびに発電所周辺の野外モニタの指示値には有意な変動がなく、周辺環境への影響はなかった。</p> <p>*¹ 出力領域（Power Range）：中性子束の数値は原子炉の出力状況に応じて異なることから、中性子束検出器で監視する中性子束の数値の幅を「中性子源領域（SR (Source Range)）」、「中間領域（IR (Intermediate Range)）」、「出力領域（PR）」に区分し監視しており、当該事象発生時は出力領域で中性子束の数値を確認していた。</p> <p>*² 運転中の中性子束を測定する検出器が4つ設置されている。中性子束検出に異常があった場合、原子炉を停止させ警報が発信する。4つの検出器

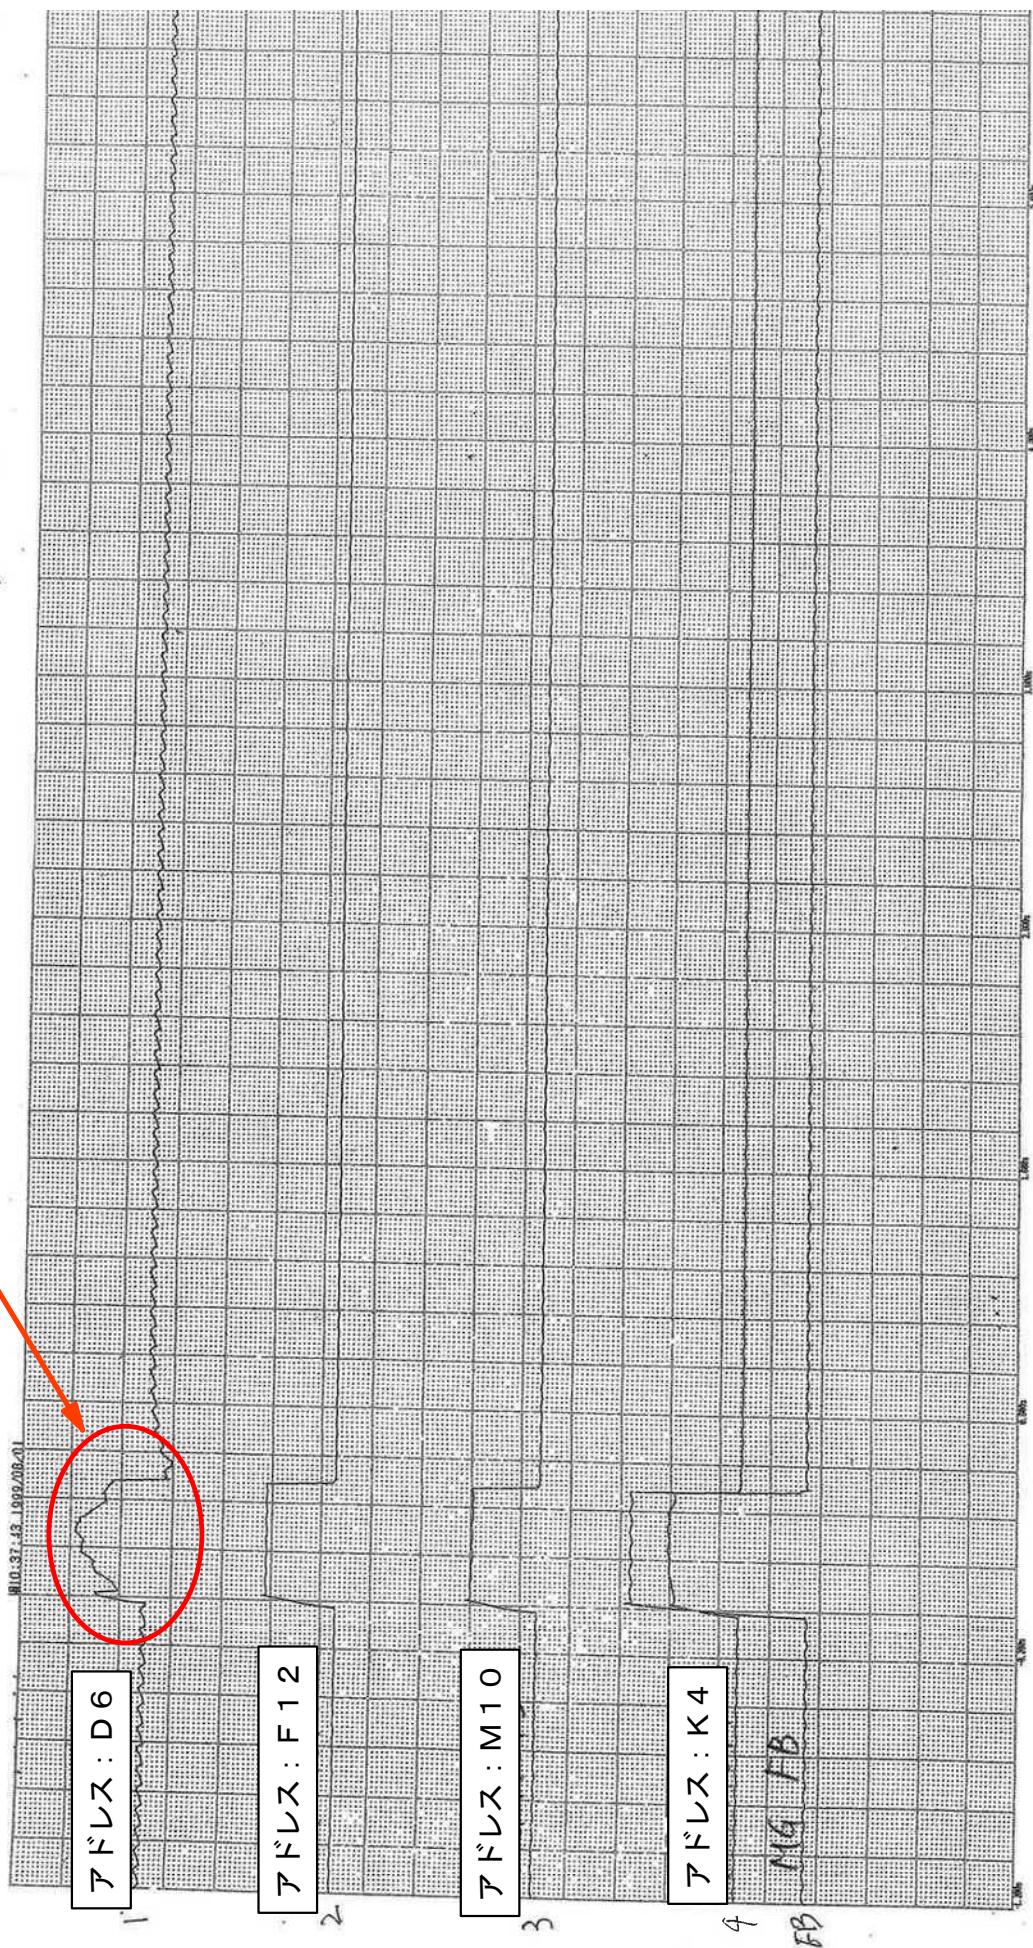
パワーキャビネット (2BD) のMGコイル電流波形

1月30日00時12分に再度「C RD M重故障」警報が発信したことから、現地表示灯を確認した結果、これまでと同様に2 BDにて「重故障」表示灯が点灯していることを確認したため、再度、各部の点検を行った結果、2 BDに属する制御棒12本のうち制御棒1本(D 6)のMGコイルの電流値が通常よりも低いことを確認した。そのため、MGコイルの電流を制御する電流制御ユニット(以下、「ドロワ」という)に測定器を接続し、全電流^{*9}を流し電流波形を確認したところ、当該コイルの電流波形が通常と異なる形であることを確認した。

他波形と比較して、波形の立ち上がり立ち下りがきれいな形となっていない

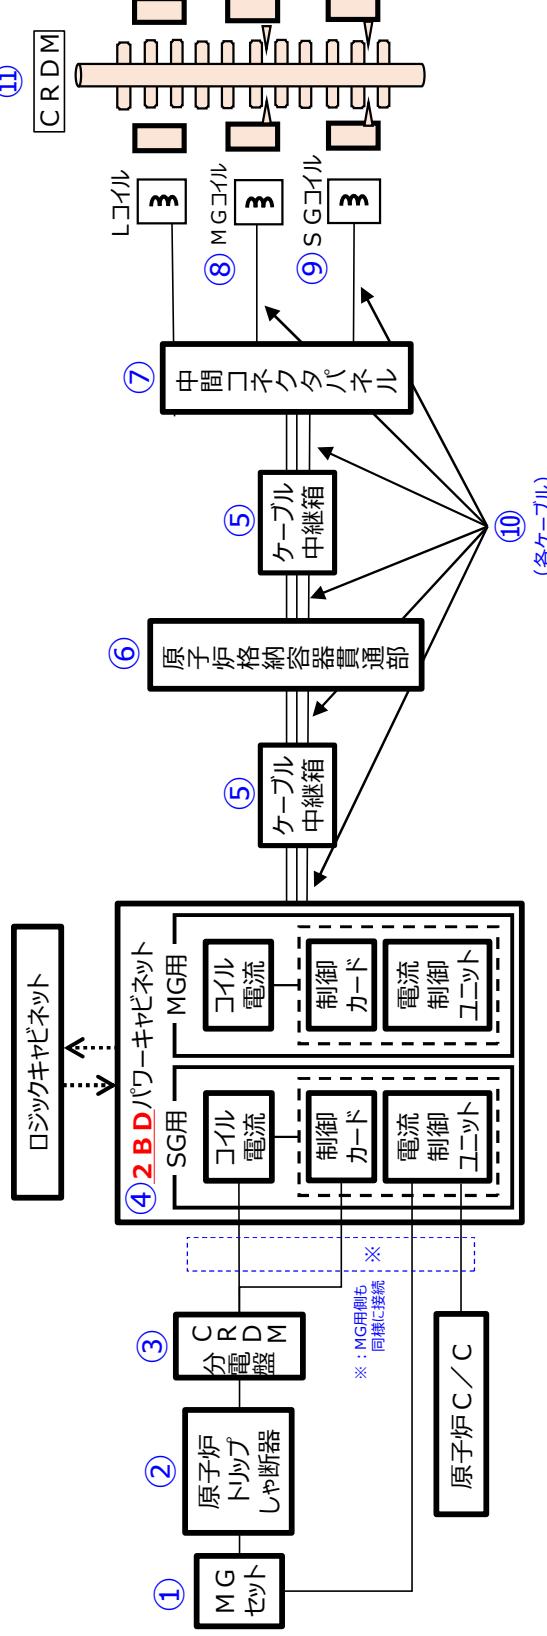
CRDM各部点検結果 (3 / 3)

以上の結果より、ドロワの上流側に異常はなく、C R D Mまでの下流側に故障の可能性があるものと範囲を絞り込み、追加調査としての原子炉格納容器貫通部の前後に設置している端子台間で導体抵抗を測定した結果、K 4 S G コイル、D 6 MG コイル、M 1 0 S G コイルおよびM 1 0 MG コイルのケーブルにて高い抵抗値が認められたことから、原子炉格納容器内側にある端子箱内部を詳細観察したところ、原子炉格納容器貫通部出口と端子台の間のケーブル上に他のケーブルが覆いかぶさっていることを確認した。

※ : 一時的な電流低下が確認されたため、追加調査を実施。
追加調査の結果、制御棒M10(SG,MG),D6(MG),K4(SG)において導通抵抗値が増加していることを確認した。

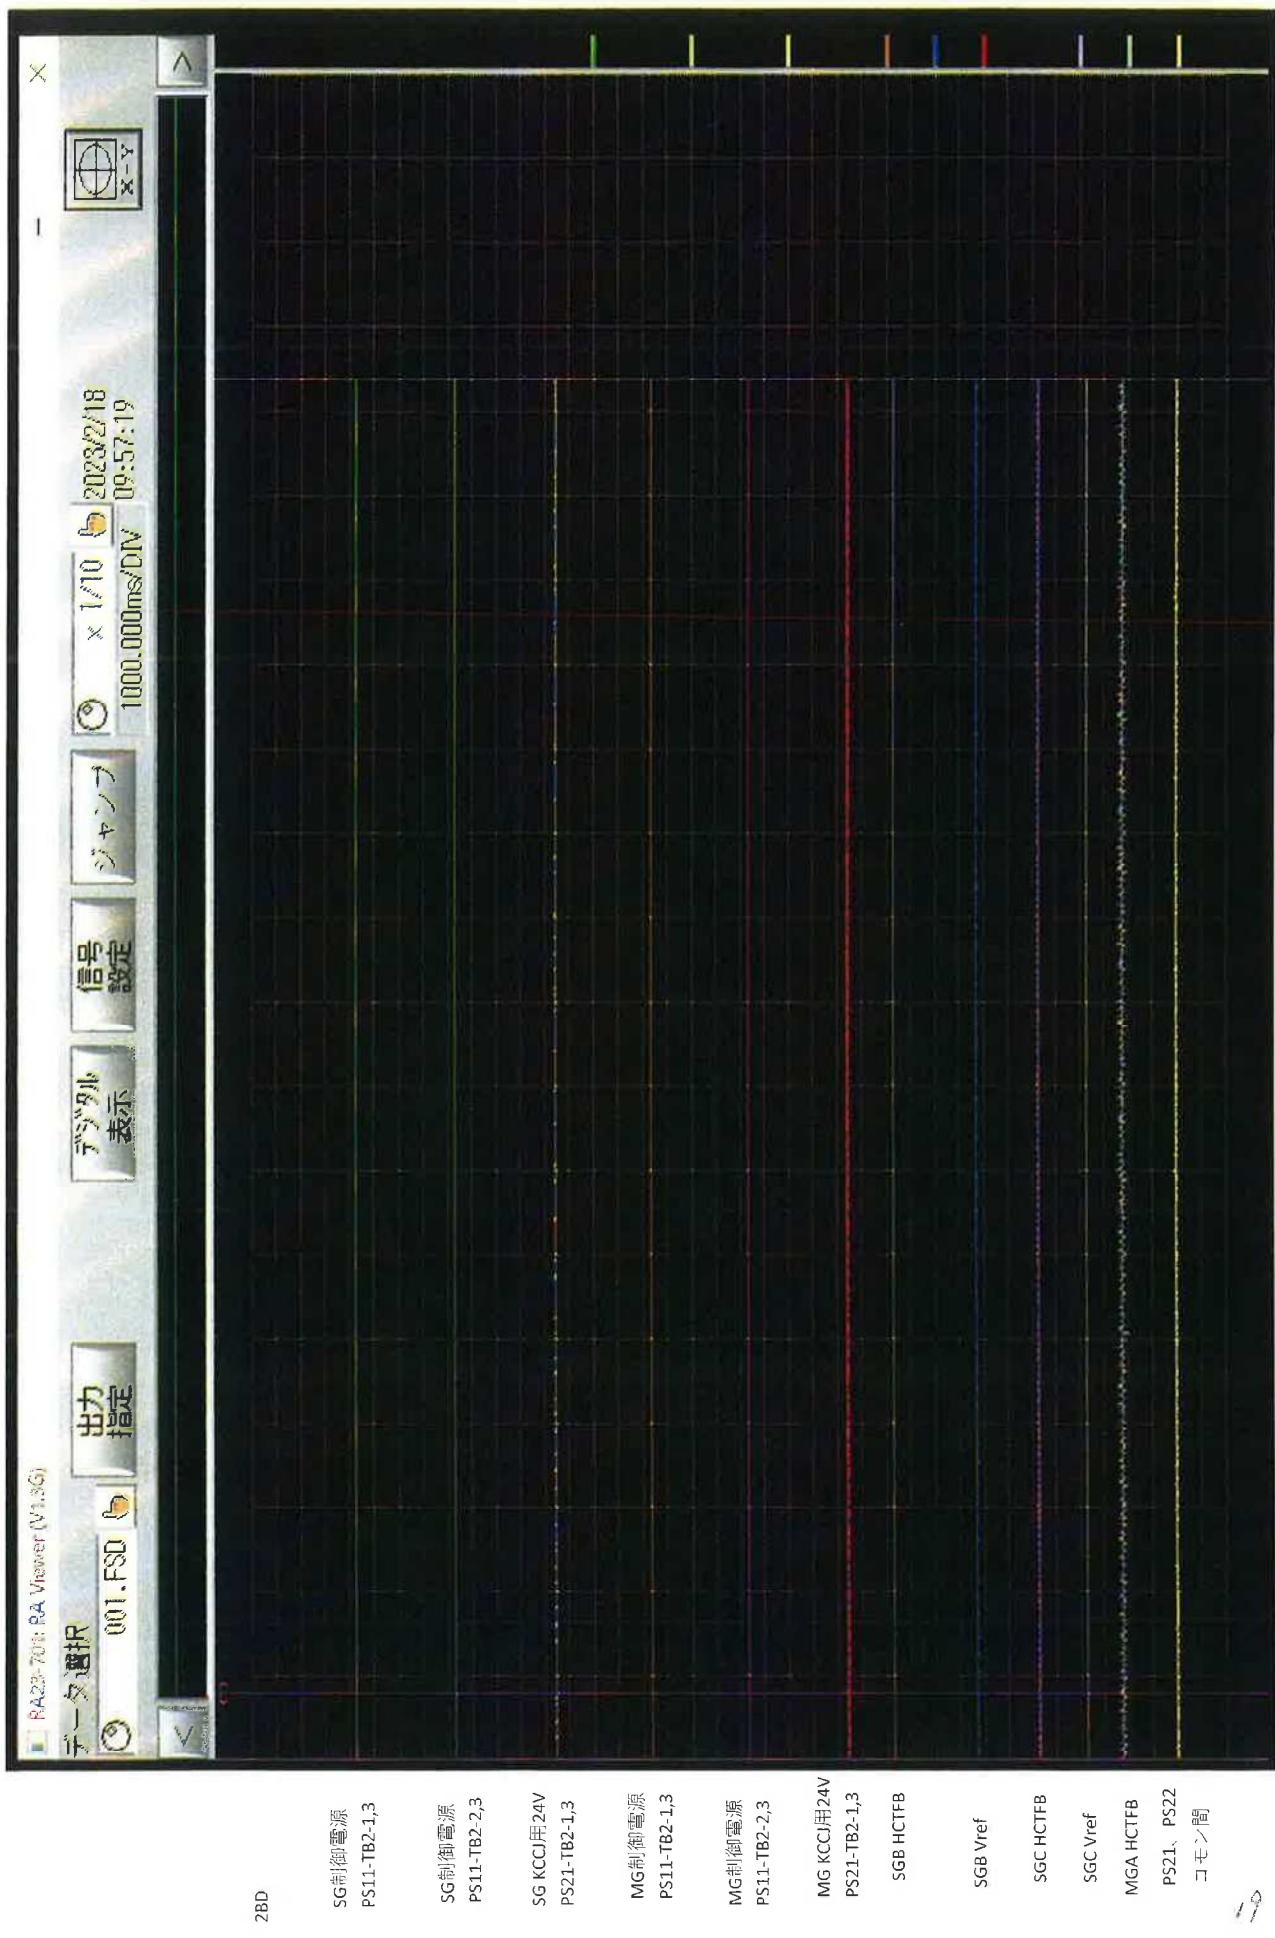
タッピングによる影響確認 (TB122端子台及び配線)

変動なし
