関西電力株式会社からの高浜発電所4号機 原子炉自動停止に係る報告に対する評価

令和5年3月22日
原子力規制庁

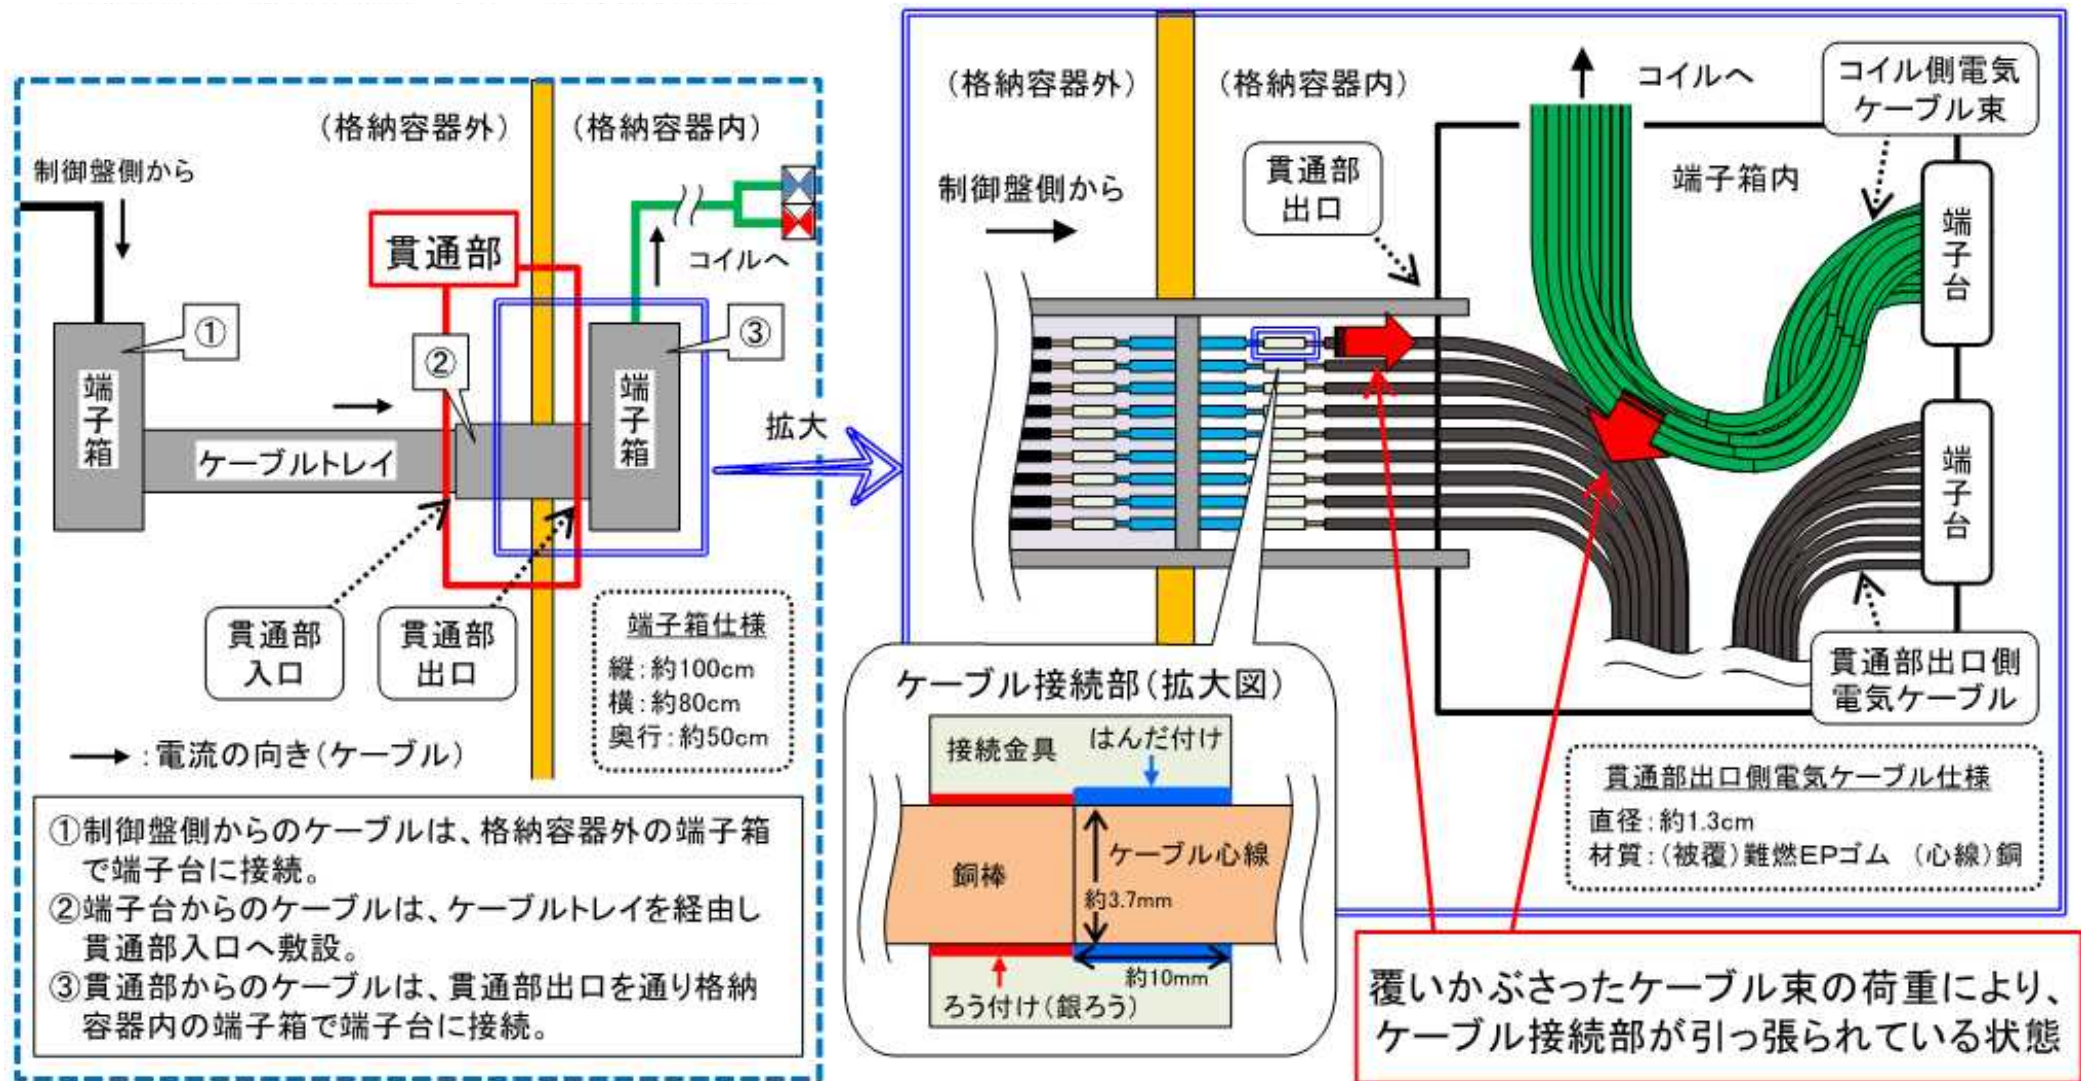
参考資料 1-1

これらのケーブルを布設している原子炉格納容器貫通部内側の端子箱では、コイル行きケーブルの余長が他の原子炉格納容器貫通部のケーブルよりも長く、狭隘な端子箱の内部であることもあり、貫通部を出た直後のケーブル上にコイル行きケーブルが覆いかぶさった状態で施工されていた。なお、覆いかぶさったケーブルを持ち上げたところ、制御棒M10のSGコイル及び制御棒K4のSGコイルの電流値の変動が認められた。

また、電気ケーブルの接触不良は、原子炉格納容器貫通部出口と端子台の間において、貫通部出口側電気ケーブルに、コイル側電気ケーブルが覆いかぶさっていたことにより、原子炉格納容器貫通部内から引き抜かれる方向に力が働いたためと推定した。

貫通部の端子箱間イメージ(横断面図)

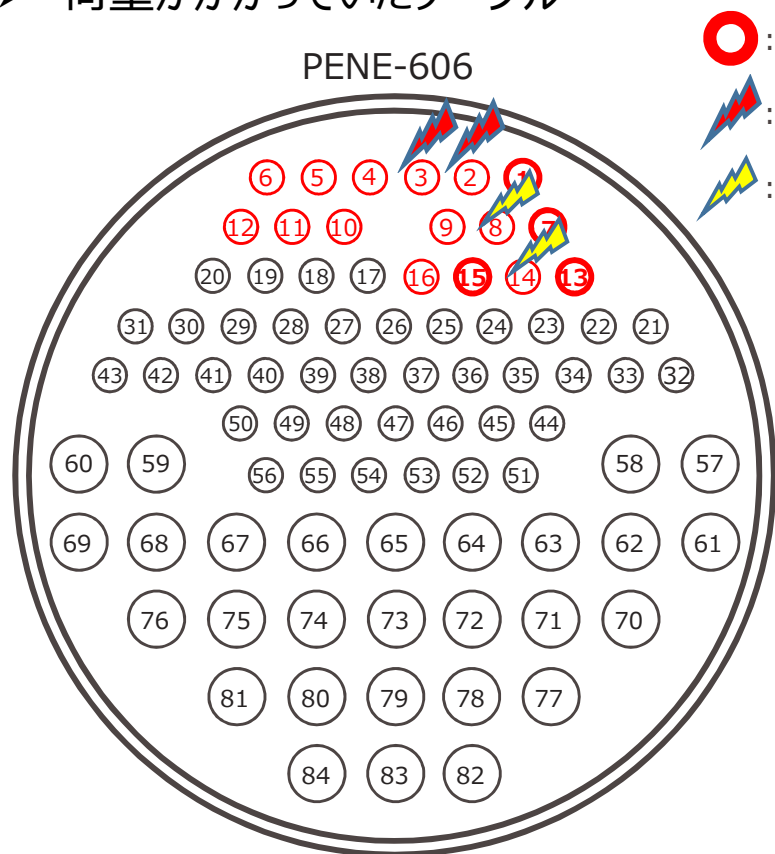
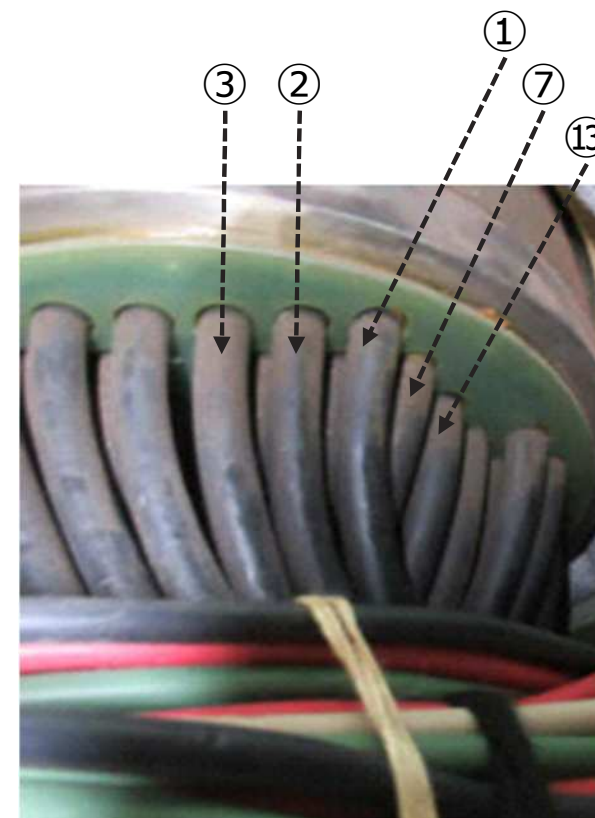
➤ 荷重がかかっていたケーブル

- : 電流値変動あり
- ⚡ : 痕跡あり
- ⚡ : 影響を受けていた可能性

- ✓ 荷重がかかっていたと考えられるケーブルは、以下のとおり。
 - 覆いかぶさったケーブルの荷重により接合部に接触不良を起こし、明らかな電流変動を確認した、以下の4本
 - ①K4-SG(+)、⑦D6-MG(+)、⑩M10-SG(+)、⑮M10-MG(+)
 - 加えて、当該ペネの最上部にあり、覆いかぶさったケーブルの痕跡が残る、以下の2本
 - ②K4-SG-、③K4-MG+
 - 加えて、上記6本の間であり、荷重による影響を受けていたと思われる以下のケーブル2本
 - ⑧D6-MG-、⑭M10-SG-
- ✓ 荷重がかかっていたと考えられるケーブル8本を含むD 6、M 1 0 および K 4 の 3 本の制御棒の駆動に関連するケーブルを対策を行う対象とする。

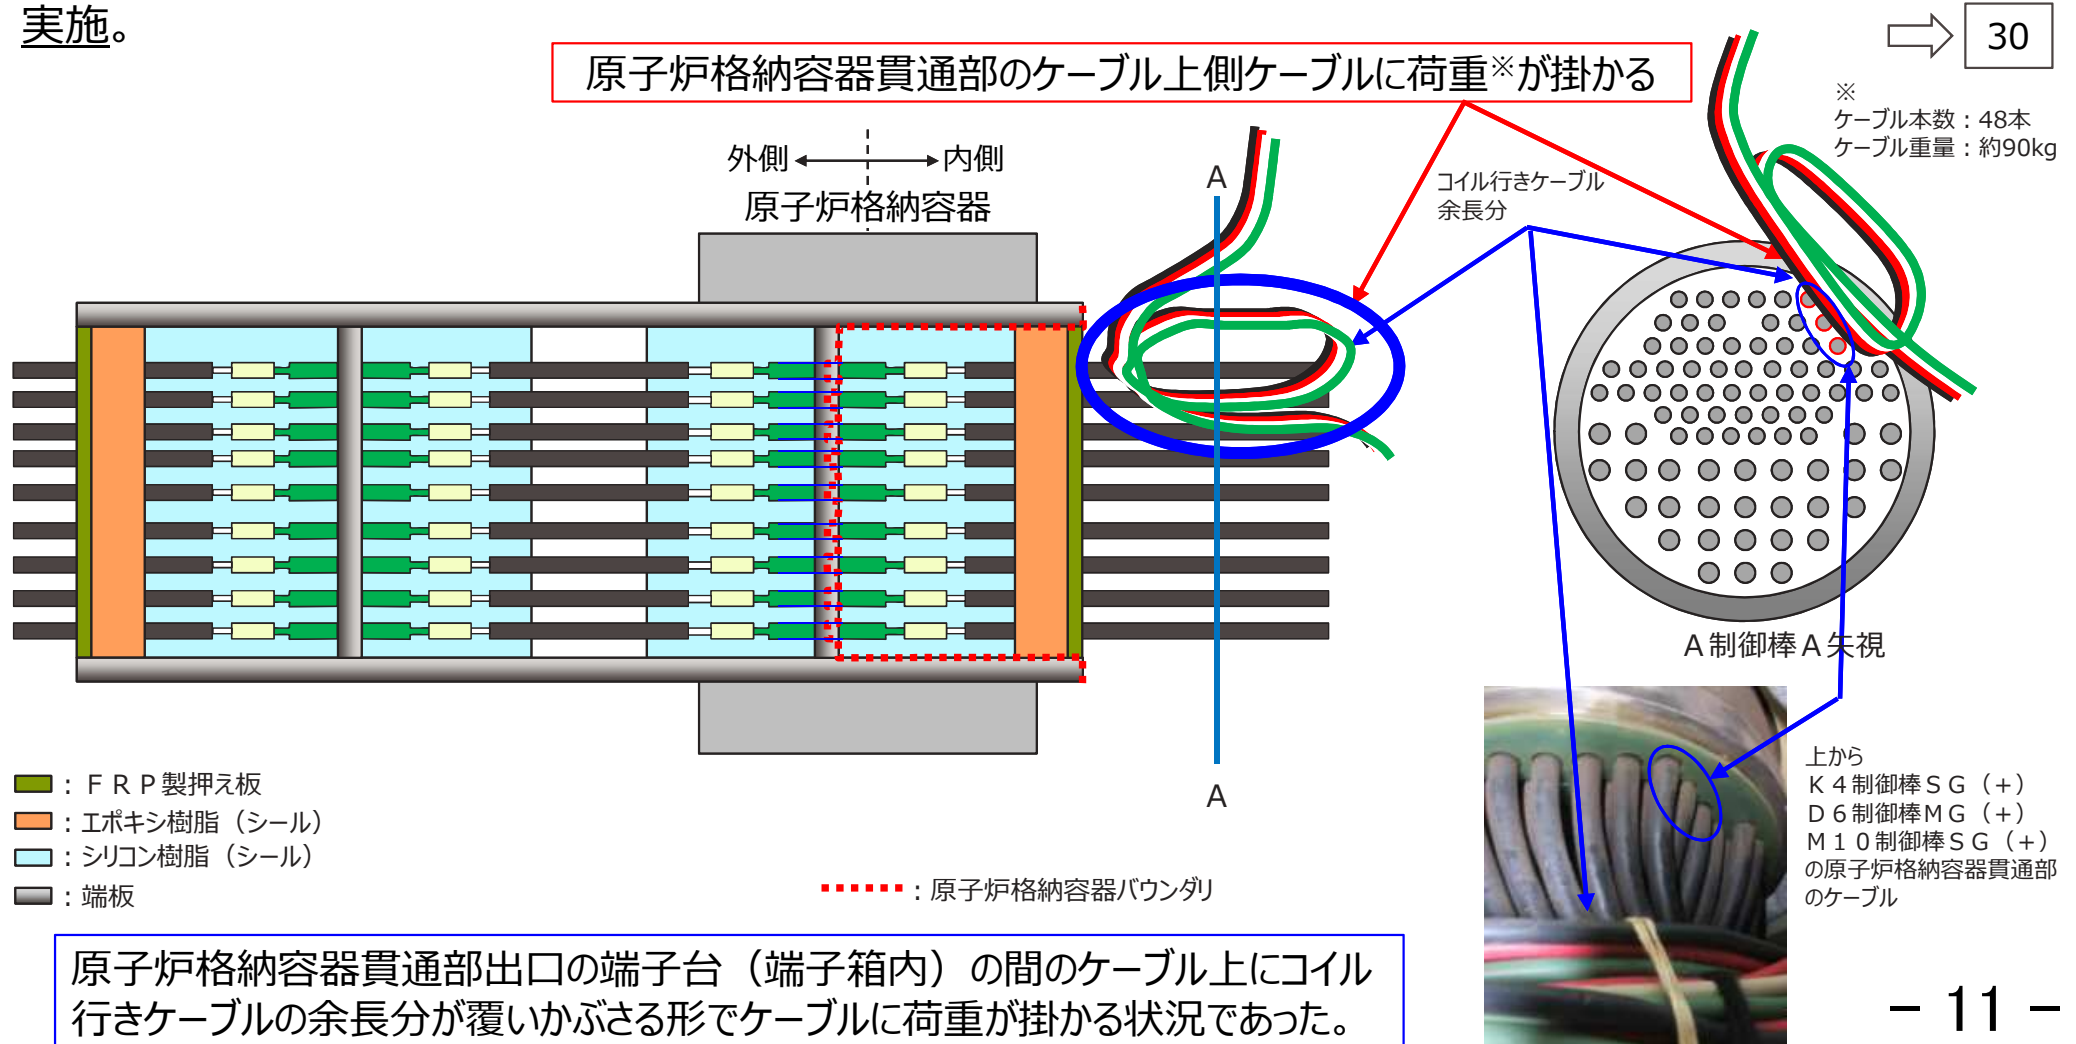
- 2月28日、原子炉格納容器内において、原子炉格納容器貫通部出口から端子台（端子箱内）間のケーブル上に、コイル行きケーブルの余長分が束なった状態で覆いかぶさっていることを確認した。
- D 6 制御棒 M G コイル、M 1 0 制御棒 S G コイル、K 4 制御棒 S G コイルのケーブルは、原子炉格納容器貫通部の上方に纏まって布設され、束ねたケーブルが覆いかぶさっており荷重を受けやすい状況であった。
- また、覆いかぶさったケーブルを持ち上げたところ、目視にて M 1 0 制御棒 S G コイル、K 4 制御棒 S G コイルに電流変動を確認した。
- そのため、原子炉格納容器貫通部のケーブル（原子炉格納容器内）を揺らしながら当該ケーブルの導体抵抗測定を実施。

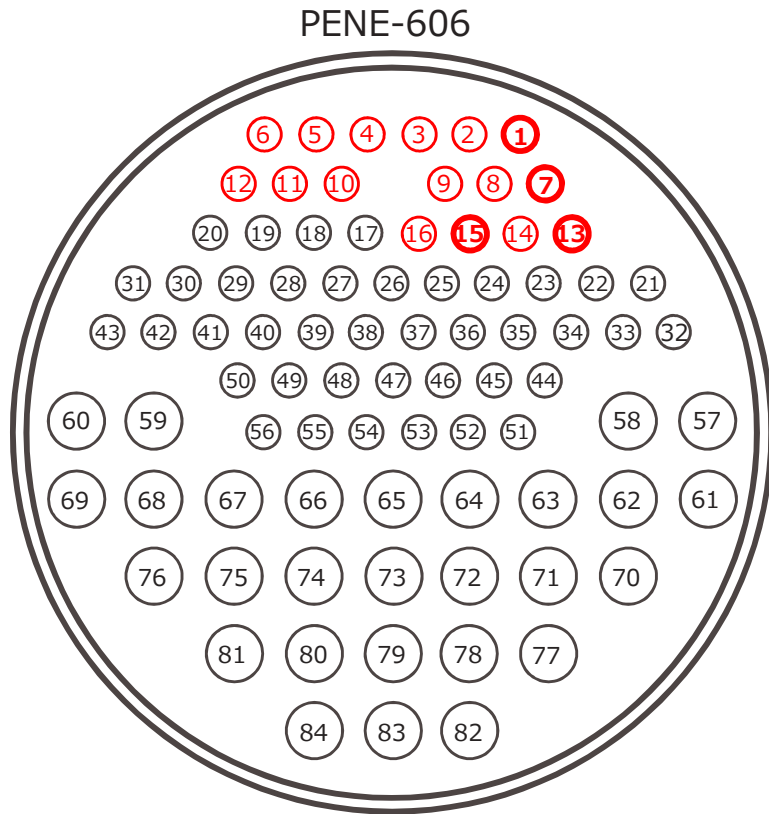
➤ ケーブルを揺らしながらの抵抗値測定結果

番号	対象	抵抗値 (Ω)
1	K 4 制御棒 S G コイル (+)	0.707~1.05
2	K 4 制御棒 S G コイル (-)	0.506
3	K 4 制御棒 M G コイル (+)	0.469
4	K 4 制御棒 M G コイル (-)	0.467
5	D 6 制御棒 S G コイル (+)	0.519
6	D 6 制御棒 S G コイル (-)	0.460
7	D 6 制御棒 M G コイル (+)	63~数k
8	D 6 制御棒 M G コイル (-)	0.465
9	F 1 2 制御棒 S G コイル (+)	0.458
10	F 1 2 制御棒 S G コイル (-)	0.518
11	F 1 2 制御棒 M G コイル (+)	0.460
12	F 1 2 制御棒 M G コイル (-)	0.458
13	M 1 0 制御棒 S G コイル (+)	4.827~5.34
14	M 1 0 制御棒 S G コイル (-)	0.460
15	M 1 0 制御棒 M G コイル (+)	0.907
16	M 1 0 制御棒 M G コイル (-)	0.460

- ✓ K 4 制御棒、D 6 制御棒、M 1 0 制御棒の回路について、導体抵抗値が変動することや高くなっていることを確認した。
- ✓ 上記より、原子炉格納容器貫通部出口から原子炉格納容器内側の端子台の間にケーブルが導通不良を起こしているものと推定した。
- ✓ なお、2 B D 盤以外のパワーキャビネットの制御棒も含め上記以外の制御棒 4 5 本のコイル電流については、パワーキャビネットに計測器を接続し、連続監視を実施しているが、有意な電流変動※は確認されていない。

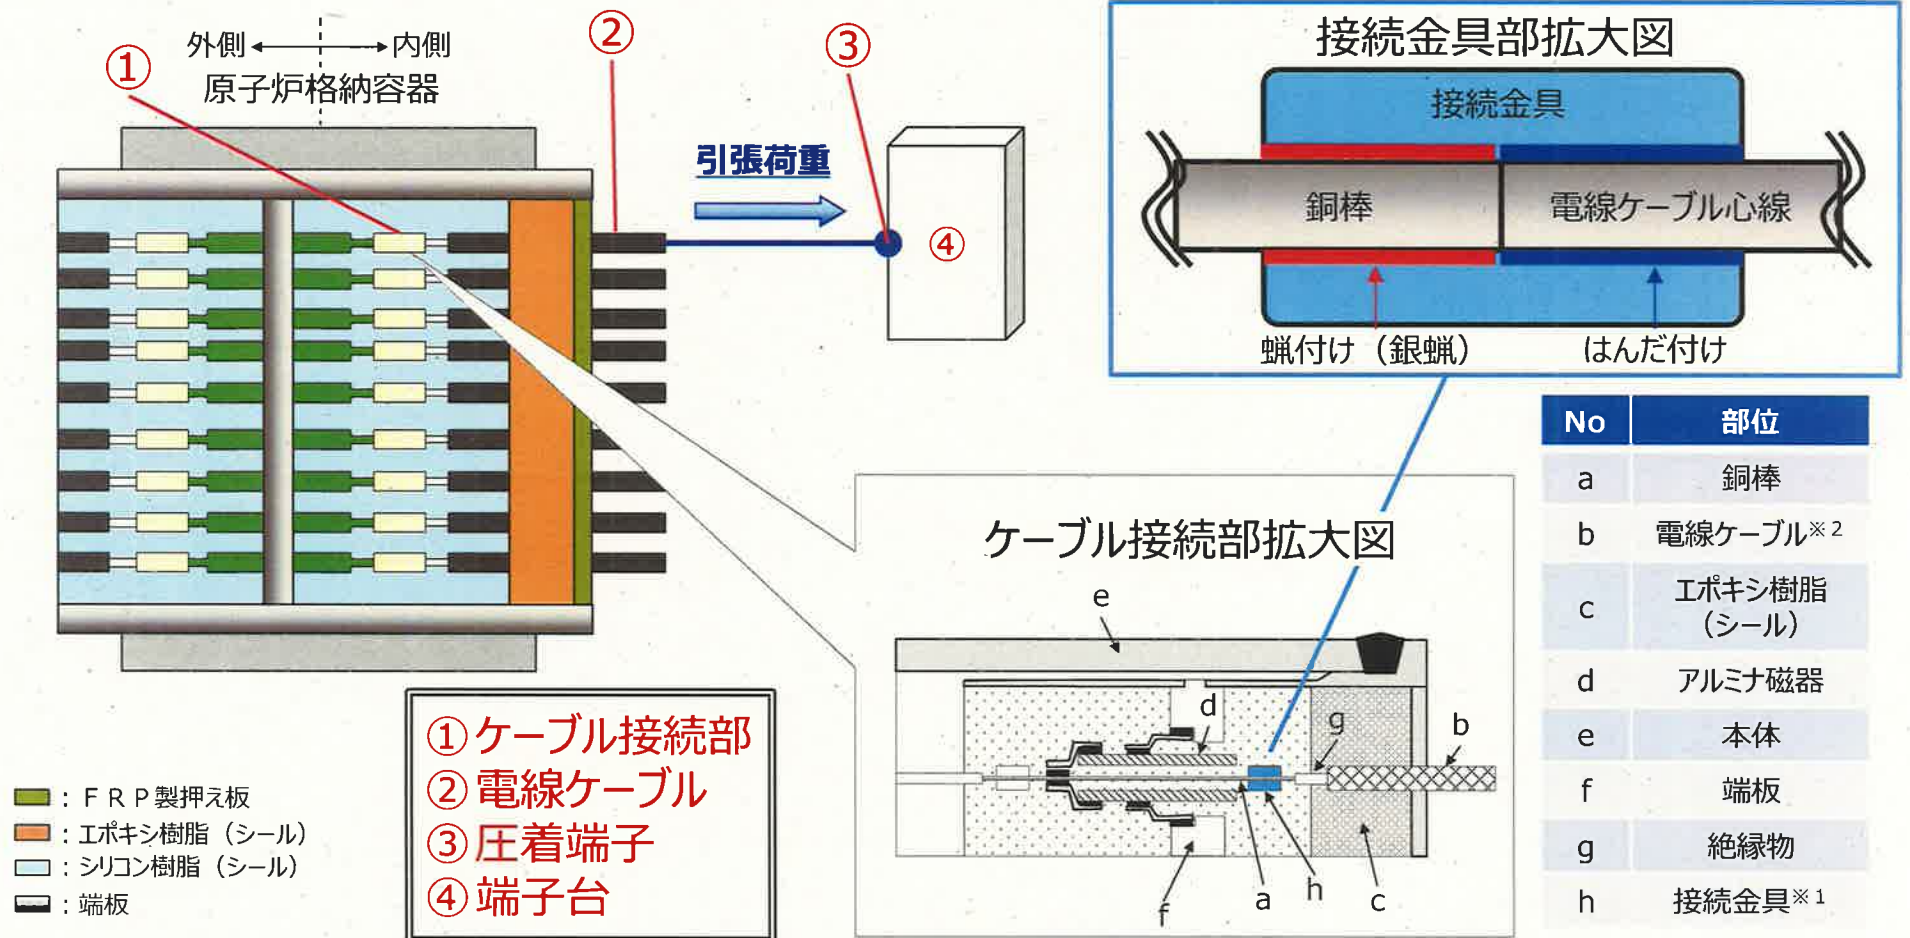
このため、これら3本のケーブル（D6、M10、K4）を布設している原子炉格納容器貫通部では、施工時のケーブル処理にてケーブル本体の自重（約100N）に加え、ケーブルが覆いかぶさったことによる荷重（約900N）が重畳し、通常設計として想定していない引張力（約1000N）が作用したことから、貫通部内にあるケーブルの接続金具のはんだ付けが剥離した可能性がある。これにより、通常は一定面積で接触している接続部が点接触状態となり、導通不良により電流が低下し、また、接触状態が変化して導体抵抗が増減し、電流低下が解消・再発する可能性があるかと推定した。

- ✓ 抵抗値の増加を計測した原子炉格納容器貫通部周辺部は、下図の①～④で構成されるが、現地調査にて③、④の健全性は確認済みである。また、ケーブル（②）の強度を考えると、不具合が生じていると考えられるのは原子炉格納容器貫通部内部の接続金具（①）と特定した。
- ✓ ケーブル(②)に過大な荷重（ケーブル自重：100N+外部ケーブルの積載重量：900N=約1000N）が作用することで、引張荷重が作用し接続金具(①)のはんだ付け部に不具合が生じる可能性が考えられる。

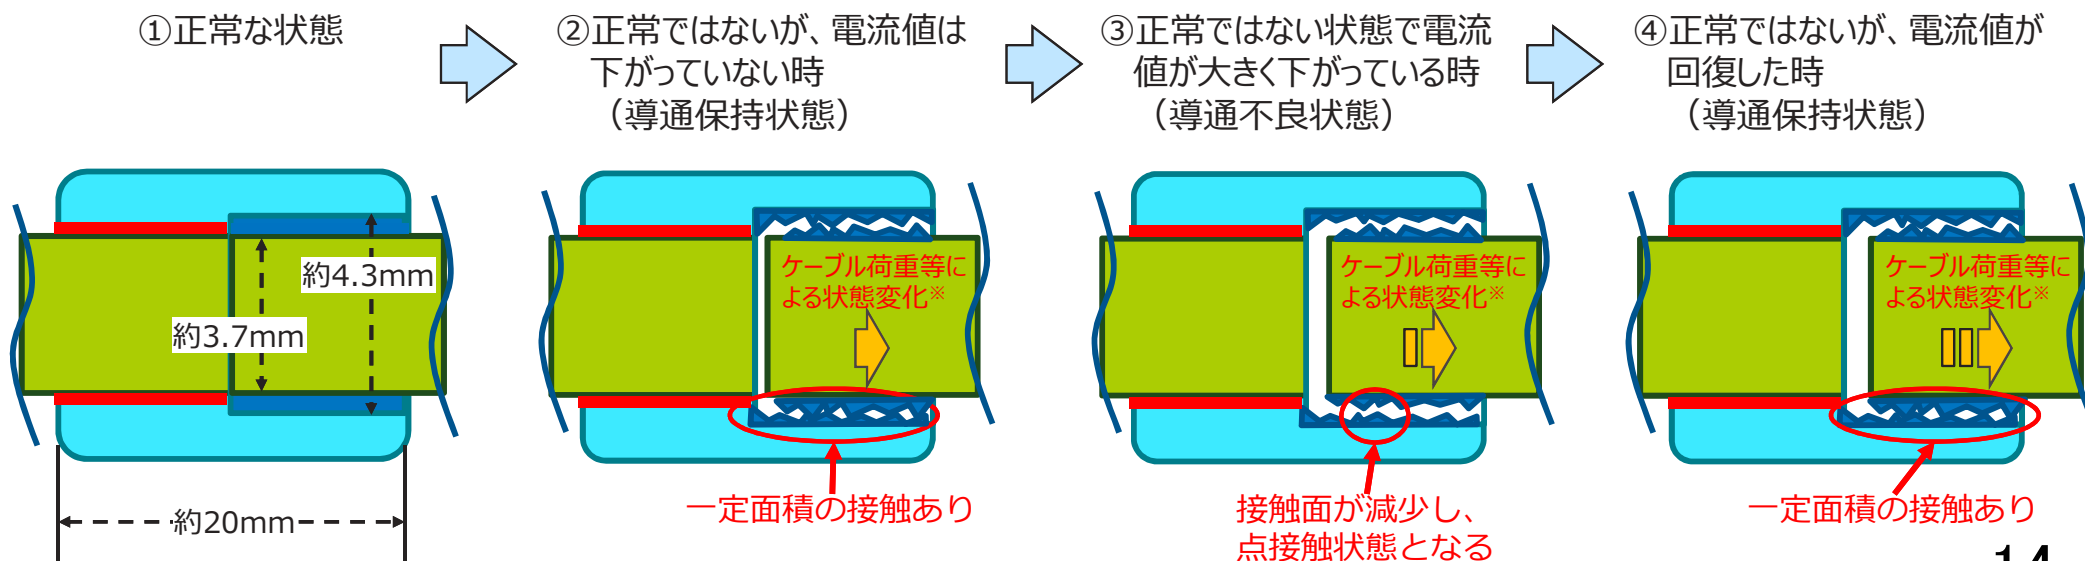
➤ 接続金具部の接触状態 (イメージ)

※：ポッティング材により大きく動くものではない
