東京電力ホールディングス株式会社福島第一原子力発電所の 1号機ペデスタル及び原子炉補機冷却系の配管の状況を踏まえた 今後の対応

令和5年5月24日
原子力規制庁

1号機 原子炉格納容器内部調査の状況について

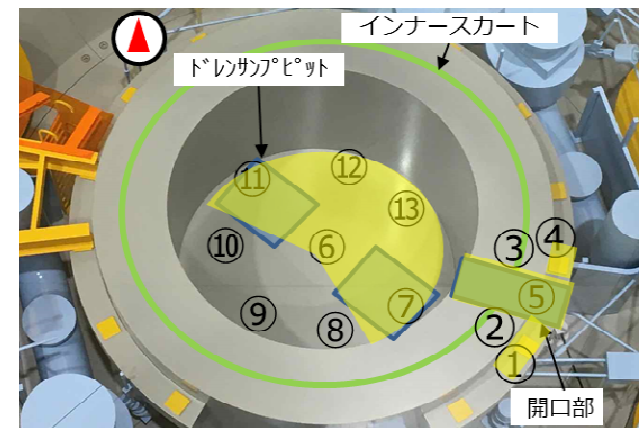
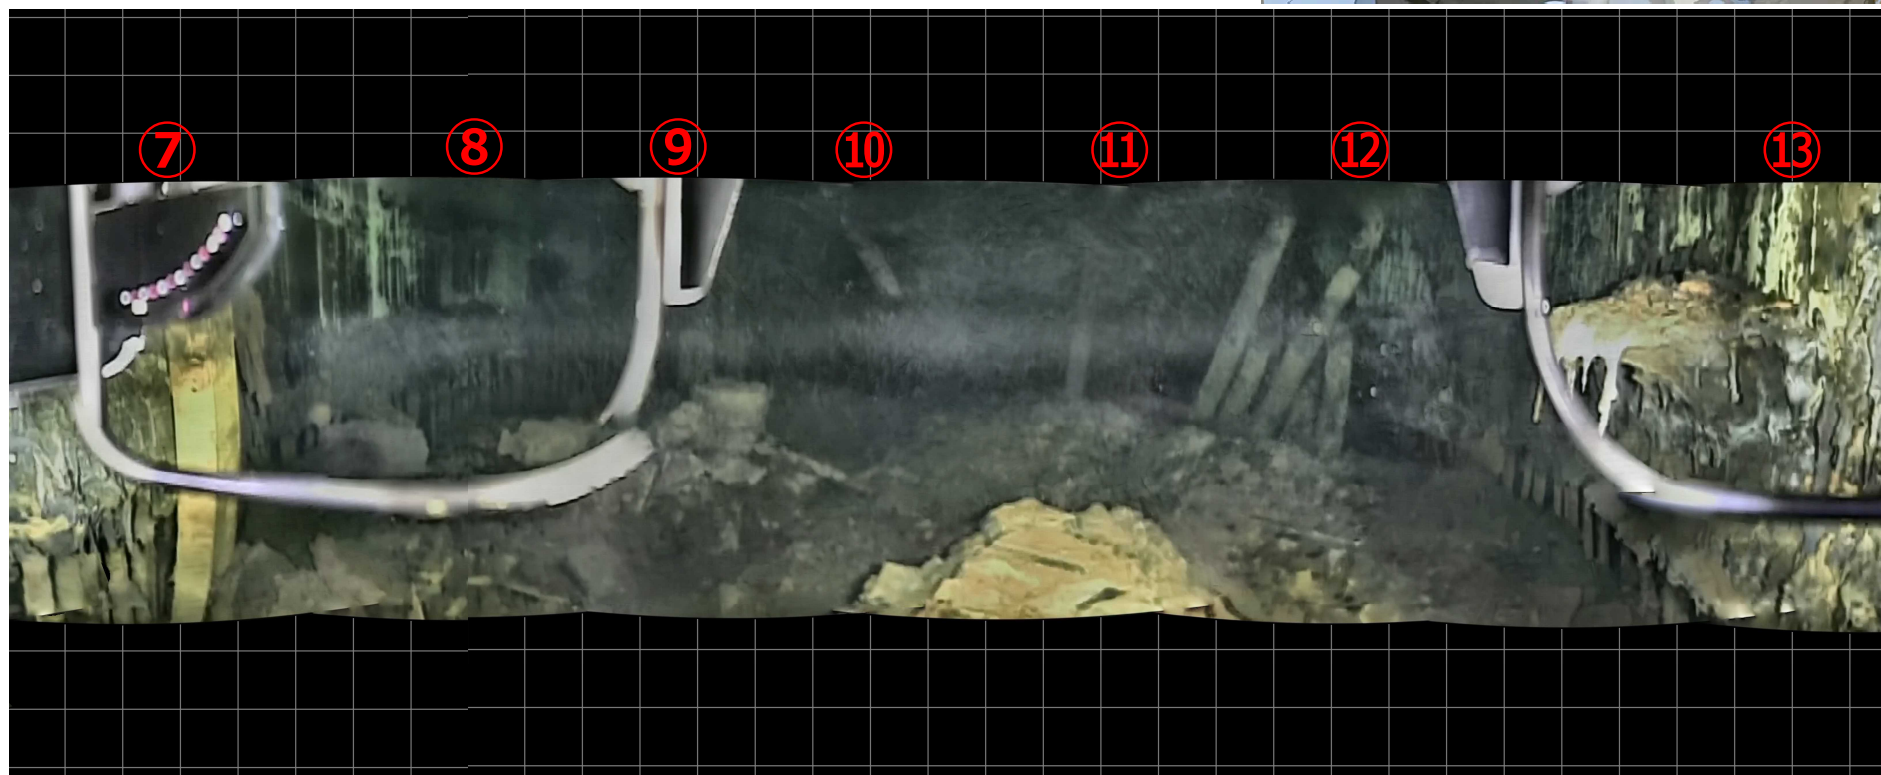
【参考】 ペDESTAL開口部から撮影した映像のパノラマ画像

東京電力が令和5年3月に実施した1号機原子炉格納容器の内部調査において、ペデスタル内全周でコンクリートの損傷が確認されたことから、令和5年4月14日の第107回特定原子力施設監視・評価検討会（以下「監視・評価検討会」という。）において、東京電力から、今後耐震評価を行うことのほか、ペデスタルが座屈した場合でも格納容器貫通部は損傷しないとする報告を受けた（参考1）。それに対し、原子力規制庁からは、ペデスタルの耐震評価はその前提条件の妥当性の判断が困難であることから、ペデスタルの支持機能喪失による影響の考察を確認することとしている。

これまでの調査からコンクリートの損傷範囲や構造部材の状態はすべて把握できておらず、東京電力による耐震評価の前提条件の妥当性を判断することは困難である。また、評価結果にかかわらず、高線量下の格納容器内でペデスタルの補強を行うことも困難である。

よって、東京電力に対しては、インナースカートを含むペデスタルの支持機能には期待できないという前提の下、圧力容器を含む上部構造物が沈下し格納

容器に開口部が生じる場合も含めて、敷地外部へのダスト飛散の影響を評価すること、その結果によって対策を検討することを求めることとしたい。

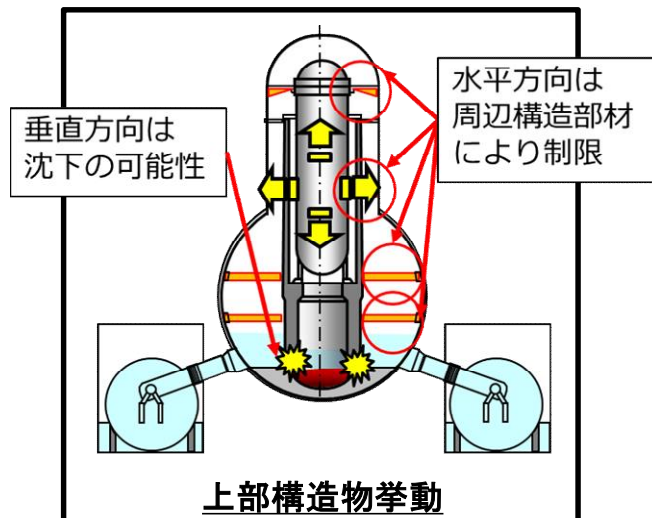
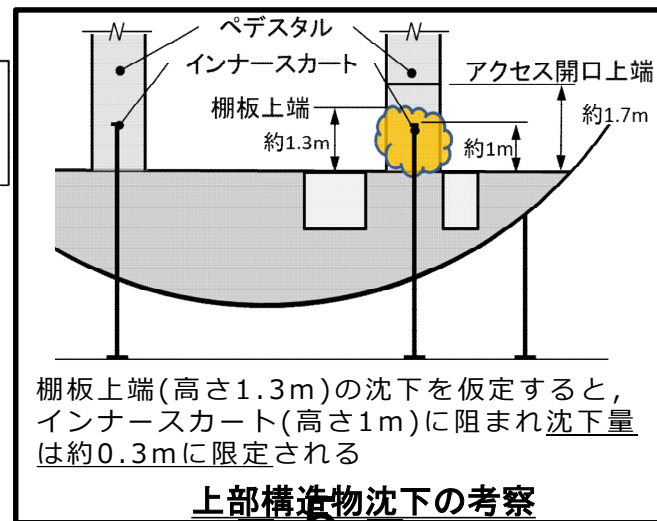
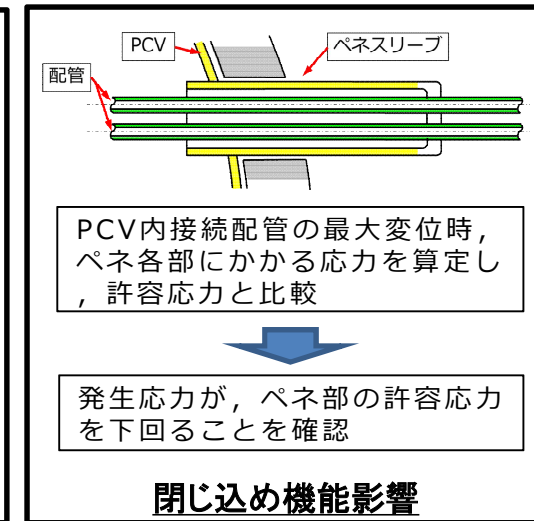
【参考】ペDESTALの支持機能喪失時の影響考察

- 支持機能喪失時の上部構造物（RPV/RSW/ペDESTAL他）の挙動
 - **水平方向の移動**は周辺構造部材（バルクヘッド等）に制限※され**限定的な傾斜**に留まる見込み
 - **垂直方向の移動**は周辺構造部材による支持ができず、**沈下の可能性**は否定できない
- PCV内部調査結果を踏まえた上部構造物の沈下の考察
 - 鉄筋露出の範囲が大きいアクセス開口部近傍で、鉄筋に目立った**たわみ変形が無く**、**これまでの地震**に対し**ペDESTALの支持機能は維持**されている
 - インナースカートに有意な変形が確認されていないことから、上部構造物の**沈下を仮定**した場合でも**インナースカートに阻まれ沈下量は限定される**
- ペDESTALの支持機能喪失時の閉じ込め機能への影響
 - 上部構造物接続配管取合部(PCVペネトレーション（以下、ペネ））は沈下に伴う接続配管の変位により影響を受ける可能性あり
 - ペネ部及び接続配管の簡易応力評価より、沈下に伴う接続配管の変位により**ペネ部の損傷（閉じ込め機能の喪失）には至らない**見込み

※ ペDESTAL外部の調査及び事故時温度解析の結果を踏まえ、周辺構造部材に大規模変形等は生じず移動の制限は可能な見込み

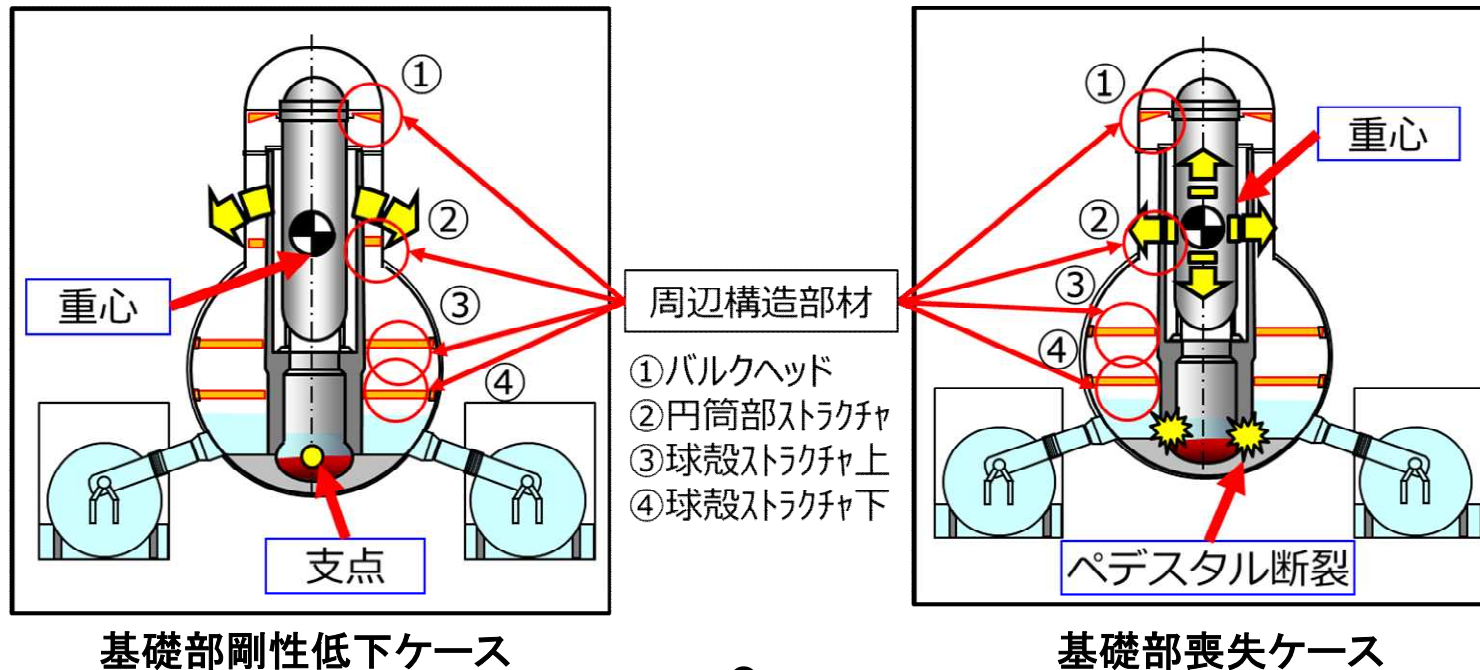
【参考】ペDESTALの支持機能喪失時の挙動に関わる考察

- ペDESTAL支持機能喪失時の、上部構造物の地震時挙動を想定する観点から、以下を実施。
 - 基礎部剛性が低下し、地震時に基礎部を支点に振られた場合の**曲げモーメント**を**水平荷重**として周辺構造部材※¹に負荷し拘束可否を評価※²（曲げモーメントに対する支持可否）
 - 基礎の一部が喪失し、**上部構造物が地震**により**水平/垂直**に振られた場合の荷重を周辺構造部材に負荷して拘束可否を評価※（上部構造物の水平/垂直移動時の支持可否）
- 支持機能喪失時、**水平方向**はバルクヘッド等の周辺構造部材による**移動制限が可能**であり、上部構造物（RPV/RSW/ペDESTAL他）の変形は**限定的な傾斜**に留まる（**倒壊等に至らない**）が、**垂直方向の沈下は否**定できない。
 - 水平方向はSs900による荷重でも支持可能。
 - 垂直方向は周辺構造部材で支持できず、基礎が損失した分上部構造物が沈下する可能性

※ 1 ペDESTAL外部の鋼材に有意な変形が確認されておらず、同環境にある周辺構造部材も形状を維持していると判断。事故時温度解析のPCV温度を考慮しても現在も一定の剛性を有すると想定

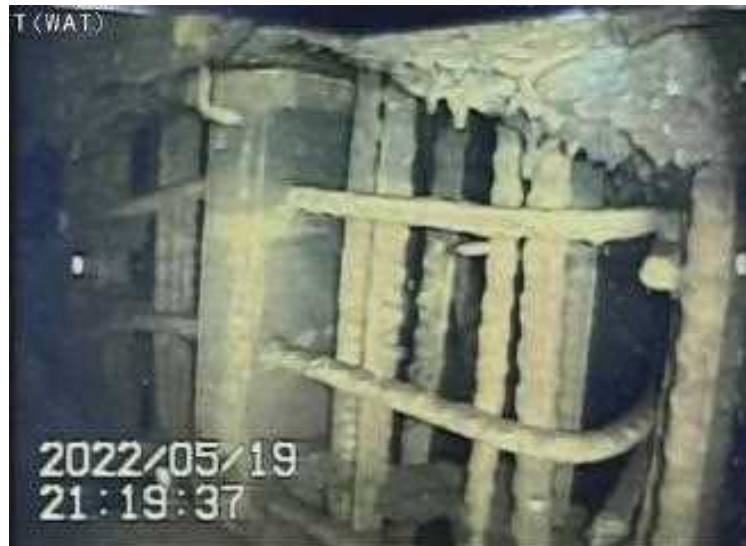
アクセス開口部付近 調査状況

- PCV内部調査結果を踏まえた上部構造物の沈下の可能性を考察
 - コンクリートが欠損して鉄筋が長く露出している場合、地震等による鉄筋の座屈、傾斜の発生が懸念されるが、以下の理由から、これまでの地震に対し、ペDESTALの支持機能は維持されていると想定。
 - ◆ アクセス開口部近傍で確認された鉄筋の露出長さ（約1.3m）を考慮すると、座屈許容応力が圧縮（引張）許容応力を下回るため、損傷の形態としては、座屈が発生すると想定。
 - ◆ 座屈は、最も弱い（鉄筋の露出長さが大きい）箇所から生じると想定されるが、内部調査では、アクセス開口部から離れるにつれてコンクリートの欠損高さが小さくなる様相を呈しており、アクセス開口部近傍から座屈が発生すると想定。
 - ◆ 内部調査では、アクセス開口部近傍の露出鉄筋（縦鉄筋）に目立ったたわみ・変形は確認されておらず、これまでの地震に対し、ペDESTALの支持機能は維持されていると想定。
 - 内部調査では、インナースカートにも有意な変形は確認されておらず、万が一、デブリによる影響高さ分（床上約1.3m）の上部構造物の沈下を仮定しても、インナースカートに阻まれ沈下量は約0.3m程度に留まると想定。

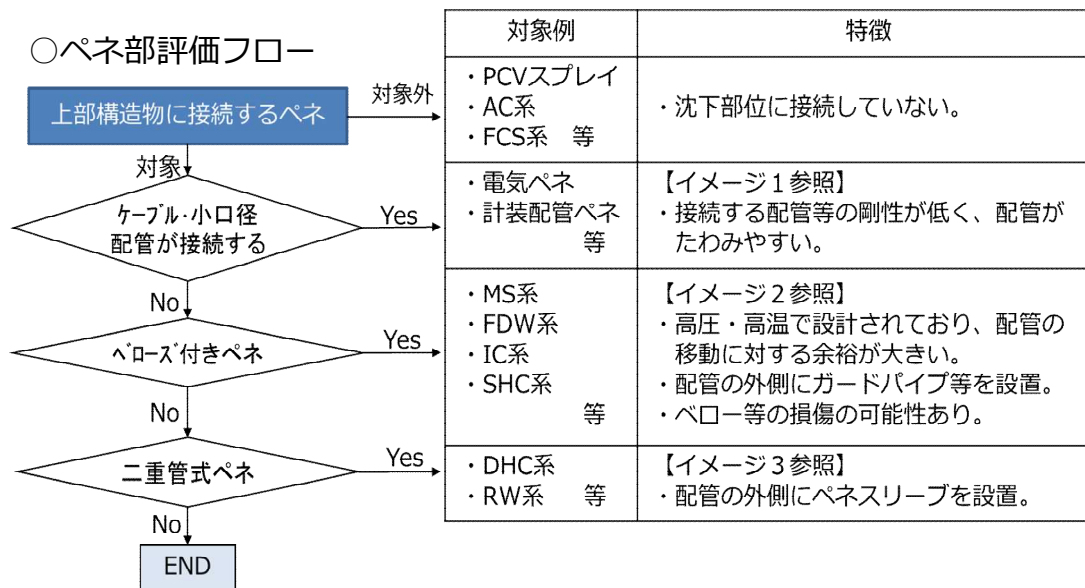
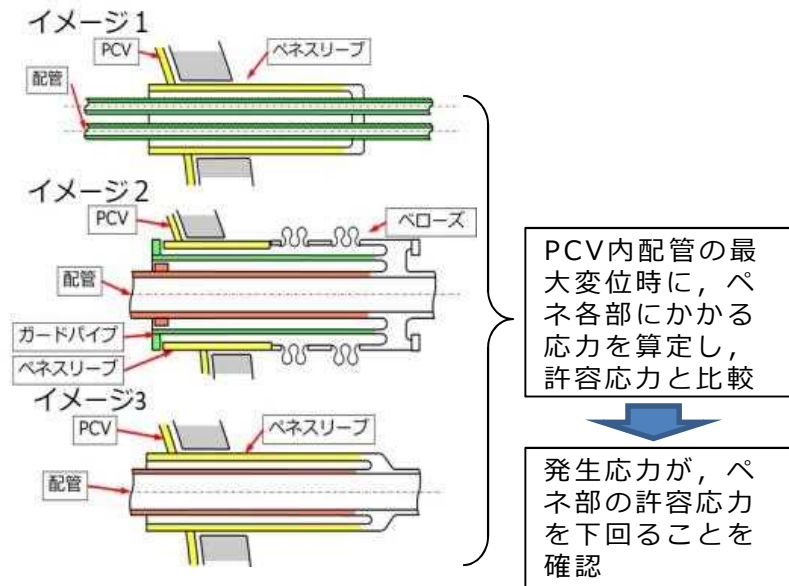
○ペネ部評価フロー

- 万が一、上部構造物が沈下した際の閉じ込め機能に影響を及ぼす個所として、上部構造物接続配管取合部（PCVペネトレーション（以下、ペネ））を選定し影響評価
 - 閉じ込め部に影響を及ぼすPCV内接続配管（以下、接続配管）とペネ構造を整理
 - 上部構造物の沈下と共に接続配管が変位した際のペネ構造部材に与える影響を評価
- 上部構造物が沈下し接続配管にペネ径を上回る変位が発生した際も、以下の理由から **ペネ部に発生する応力は許容応力を下回り、閉じ込め機能の喪失には至らない**見込み
 - 小口径配管（及びケーブル）
接続配管の剛性は低くペネよりも優先して変形するため、ペネの健全性維持可能
 - ベローズ付きペネ、二重管式ペネ
バウンダリを構成するペネスリーブはプロセス配管より厚肉・大口径であり、接続配管が優先して変形するため、ペネの健全性維持可能

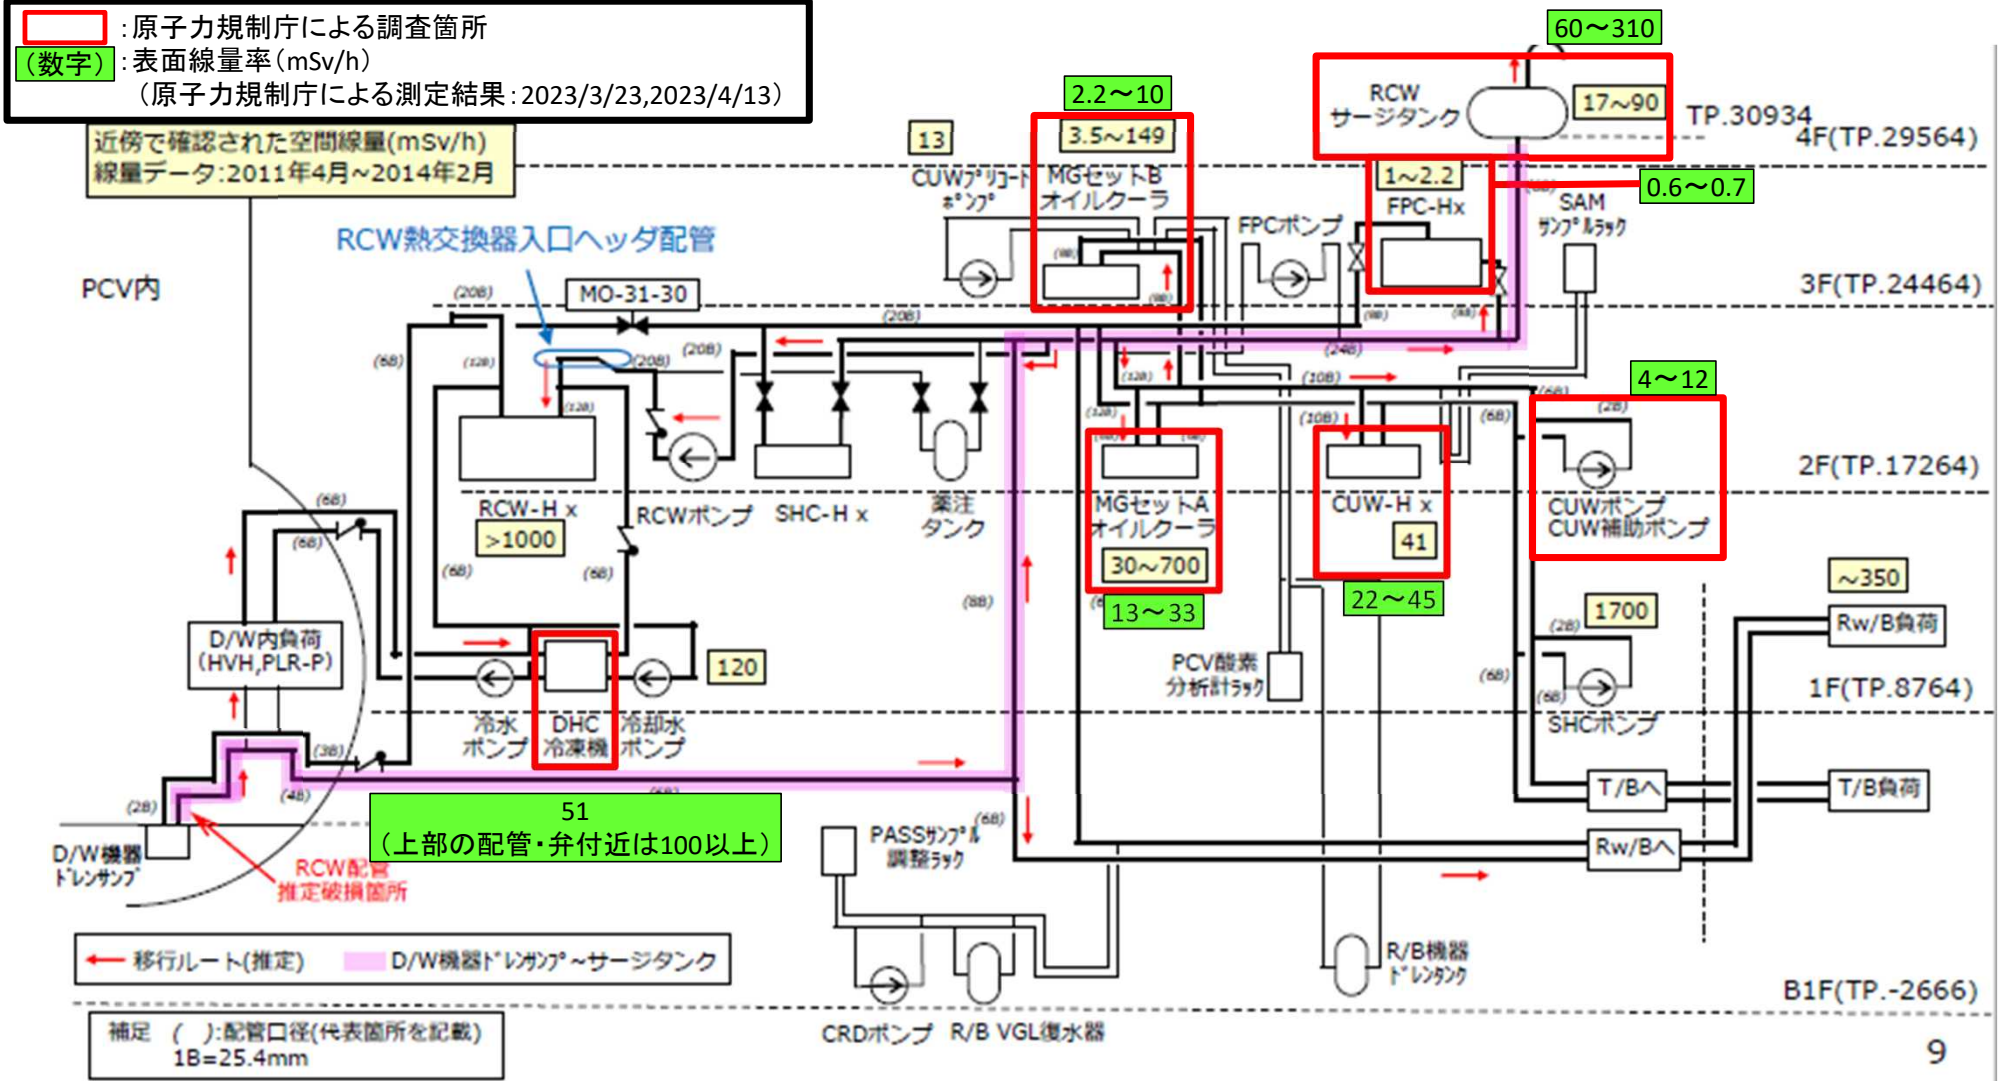
調査箇所及び線量率測定結果

また、1号機原子炉補機冷却系（RCW）を通じた原子炉格納容器からの放射性物質の漏えいについては、過去の東京電力による調査においても推認されていたが、原子力規制庁の調査で、原子炉建屋内のRCWサージタンク及びその床面で高線量部位が認められたことなどから、令和5年4月24日の第37回事故分析検討会で格納容器内の放射性物質の移行経路として特定した（参考3）。

今回特定された原子炉格納容器からの放射性物質の移行経路は、1号機と同種の原子炉補機冷却系配管等を用いている原子炉施設の重大事故時においても成立する可能性が考えられることから、規制上の取扱いについて検討を進めることを了承いただきたい。

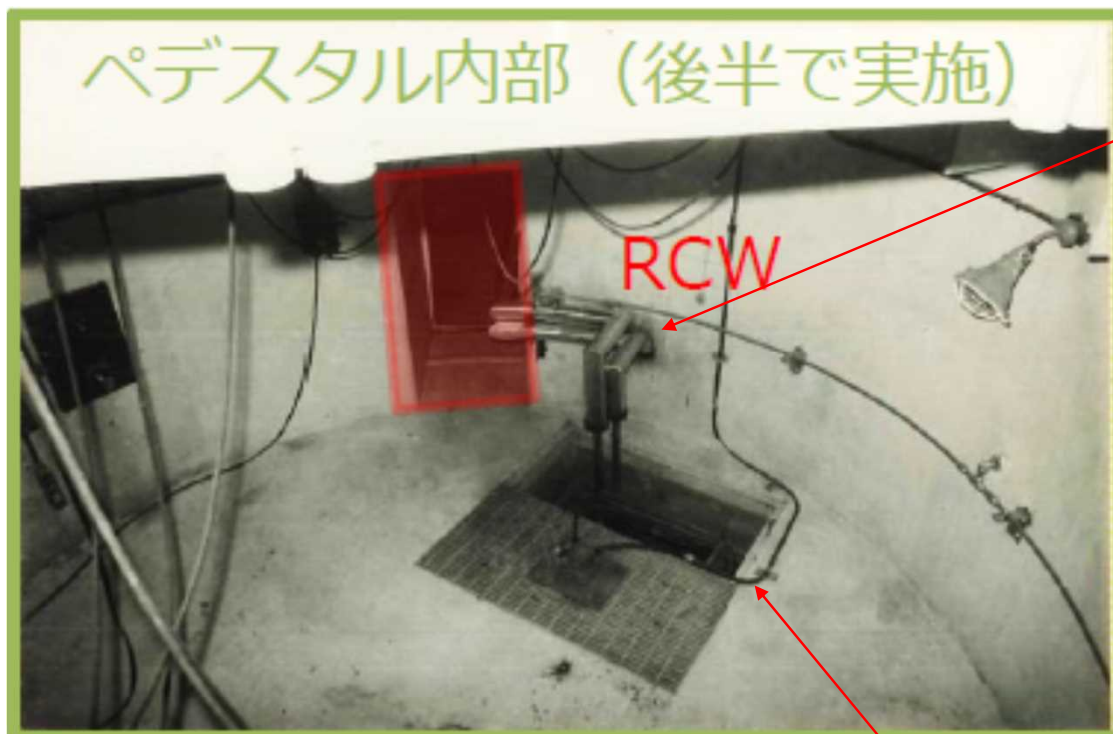
格納容器地下階の事故前の状況について

1号機ペデスタル内部に設置された
原子炉補機冷却系 (RCW) の配管

1号機ペデスタル内部に設置された
ドライウェル (D/W) 機器ドレンサンプ
