原子力施設における車両型設備の点検状況等

令和 5 年 6 月 28 日
原子力規制庁

再処理事業所構内（管理区域外）における 車両からの火災の発生について（原因と対策）

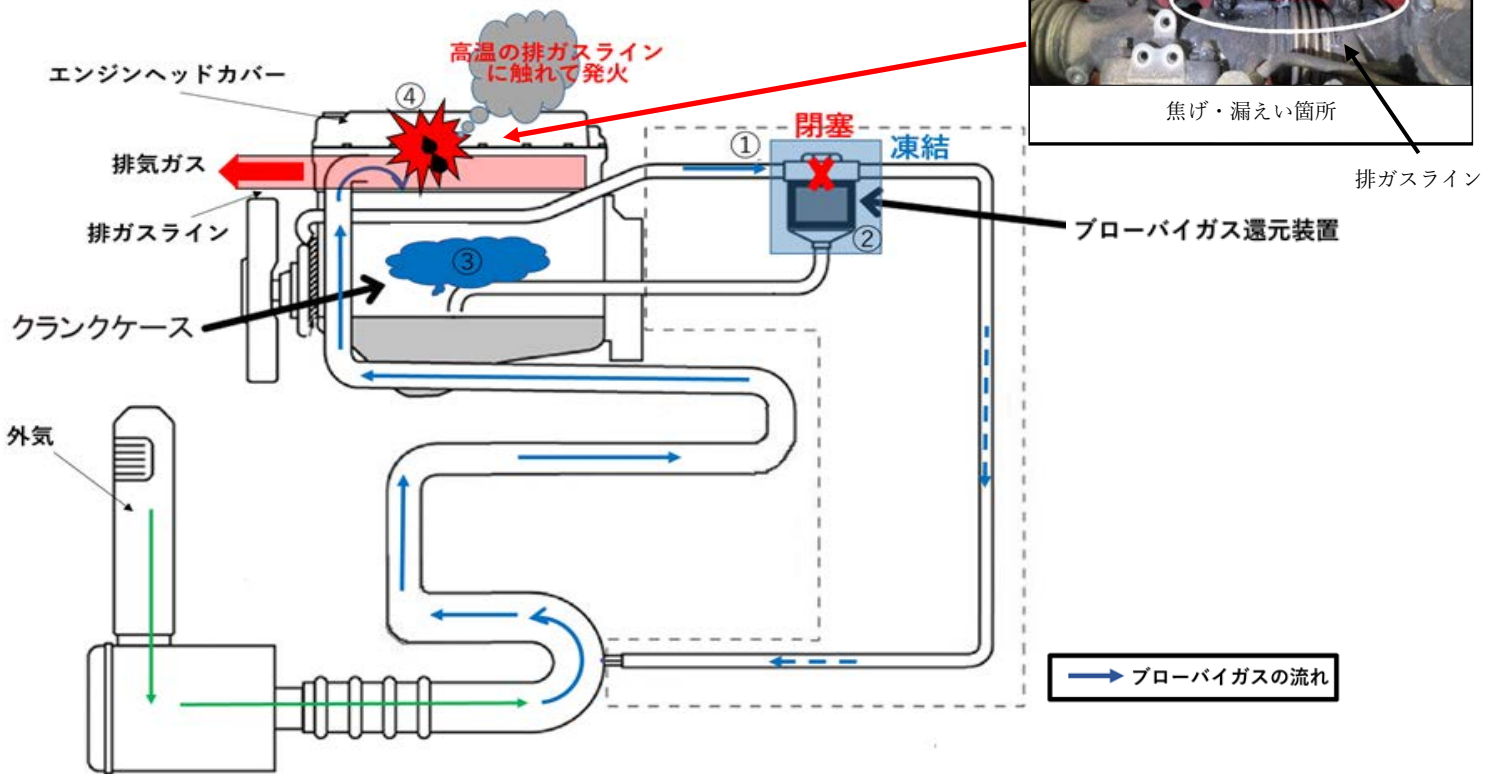
図1：エンジンオイル漏れの状況

車両メーカーによる調査の結果を踏まえ、火災の原因は、エンジンヘッドカバー下部のシール部から漏れ出したエンジンオイルが、高温の排ガスラインに触れて発火し、周辺の可燃性の部材等に延焼したものと推定しました。

エンジンヘッドカバーからオイルが漏れ出した原因は、ブローバイガス還元装置※¹内で、ブローバイガスに含まれる水分が結露・凍結したことで、ガス経路が閉塞し、エンジン内部圧力が上昇したためと推定しています。

ブローバイガス還元装置内に結露し溜まった水分は、十分な暖機運転をすることで蒸発するものですが、当該消防車の使用状況は、毎日のエンジン始動確認による短時間の起動のみで、ほとんど走行しておらず、このようなエンジン負荷の軽い運転では、本来蒸発するはずの水分が蒸発しなかったものと推定しています。

- ① ブローバイガスは、外気と混ざり循環。
- ② 水分がブローバイガス還元装置内に結露し溜まり、ブローバイガス還元装置内が凍結。
- ③ 凍結により排出口を閉塞されたブローバイガスがエンジン内部に蓄積。
- ④ エンジン内の内圧が上昇した結果、エンジンヘッドカバーからオイル漏れが発生。

- 毎日始動確認を行う消防車は、運転手常駐のもと十分な暖機運転を行うとともに、冬季(11月～3月)は、週に1回、30分程度の走行を行い、ブローバイガス還元装置内に水分が残らないようにします。
- 冬季は、ブローバイガス還元装置内の水分の有無の目視確認を月に1回※²行います。目視確認の結果、水分の混入が確認された場合は、暖機運転の時間および走行時間・頻度の見直し等を検討します。
