原子力施設等におけるトピックス  
(令和5年10月16日～10月22日)

令和5年10月25日  
原子力規制庁

## 高浜発電所3号機の定期検査状況について (蒸気発生器伝熱管の渦流探傷検査結果)

2023年10月17日  
関西電力株式会社

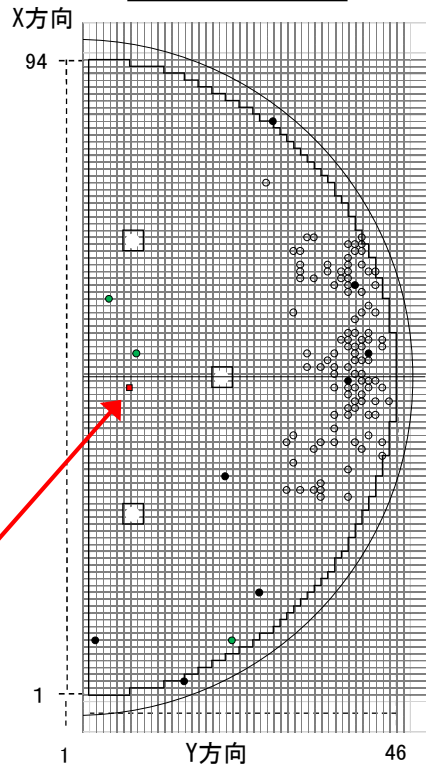
A-蒸気発生器(高温側)上部から見た  
伝熱管位置を示す図

その結果、A-SGの伝熱管1本の高温側第2管支持板部付近に外面(2次側)からの減肉とみられる有意な信号指示<sup>※3</sup>が認められました。また、C-SGの伝熱管1本の高温側管板上部に内面(1次側)からの割れとみられる有意な信号指示が認められました。

<第2管支持板部>  
有意な信号  
指示管  
(X46-Y7)

- : 今回外面減肉指示が認められた位置 ( 1本 )
- (緑) : 既施栓管(外面減肉) ( 3本 )
- (黒) : 既施栓管(拡管部応力腐食割れ) ( 8本 )
- : 既施栓管(拡管部応力腐食割れ以外) (102本)

なお、有意な信号指示が認められた伝熱管2本については、高温側および低温側管板部で施栓し、使用しないこととします。

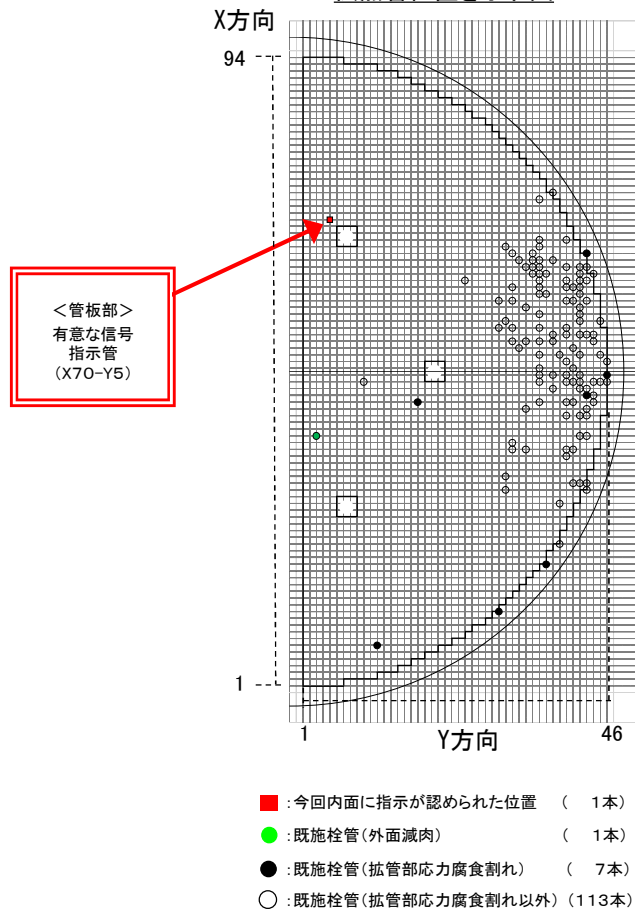
C-蒸気発生器(高温側)上部から見た  
伝熱管位置を示す図

また、伝熱管の内面割れについては、これまでも類似箇所に同様の事例が発生しており、原因は応力腐食割れによるものと推定しています。このため、過去の調査結果や運転履歴の調査等を実施する予定です。

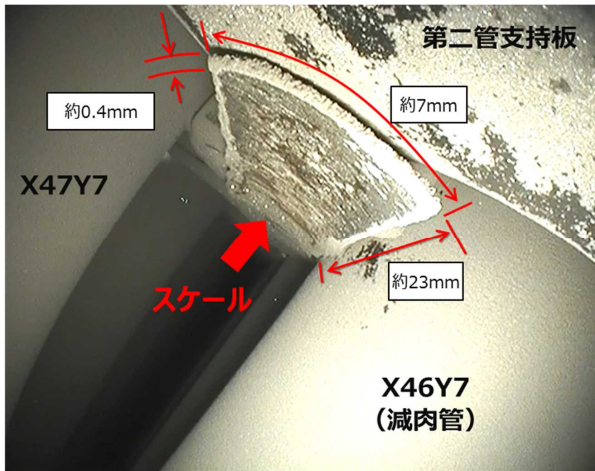
A-SG伝熱管 減肉箇所写真  
(第二管支持板下面 X46-Y7)

伝熱管の外面減肉については、2018年以降、高浜発電所3号機および4号機の定期検査においても同様の事例が発生しており、原因はスケール<sup>※4</sup>による摩耗減肉と推定しています。

(スケール付着)

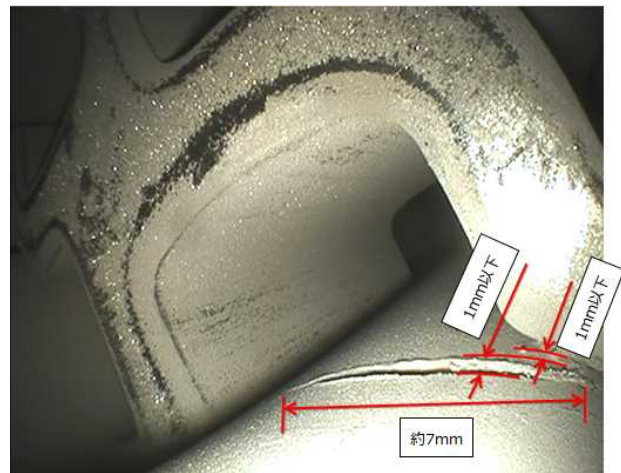
(スケール回収後)

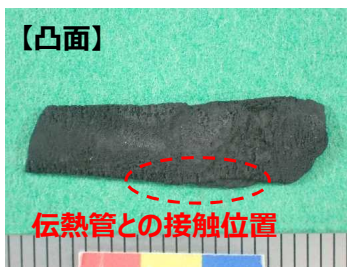
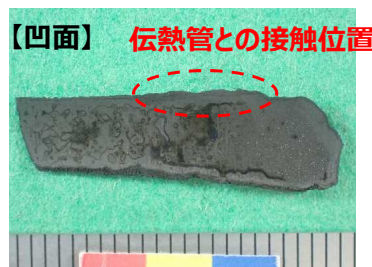
- スケールの形状は円筒状に沿った形状であり、伝熱管の外径に近い形状であった。サイズおよび質量は以下のとおり。

大きさ：約23mm×約7mm  
厚さ：約0.4mm  
質量：約0.2g

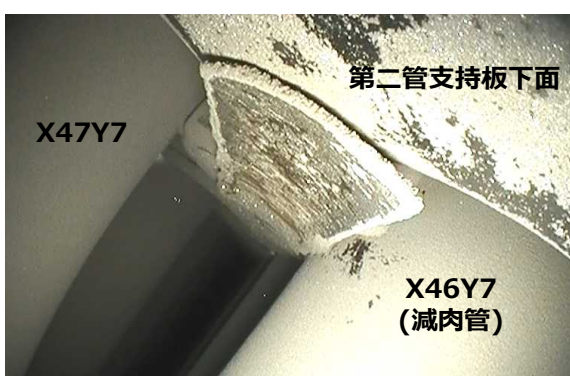
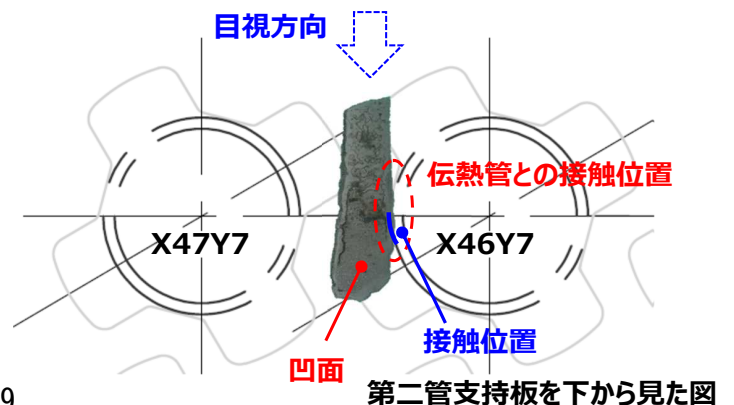
- スケールは、下図のとおり減肉管X46Y7と接触していたことを確認しており、その目視結果から伝熱管との接触位置を推定した。
