伊方発電所 3 号炉

弁の技術評価書

[運転を断続的に行うことを前提とした評価]

四国電力株式会社

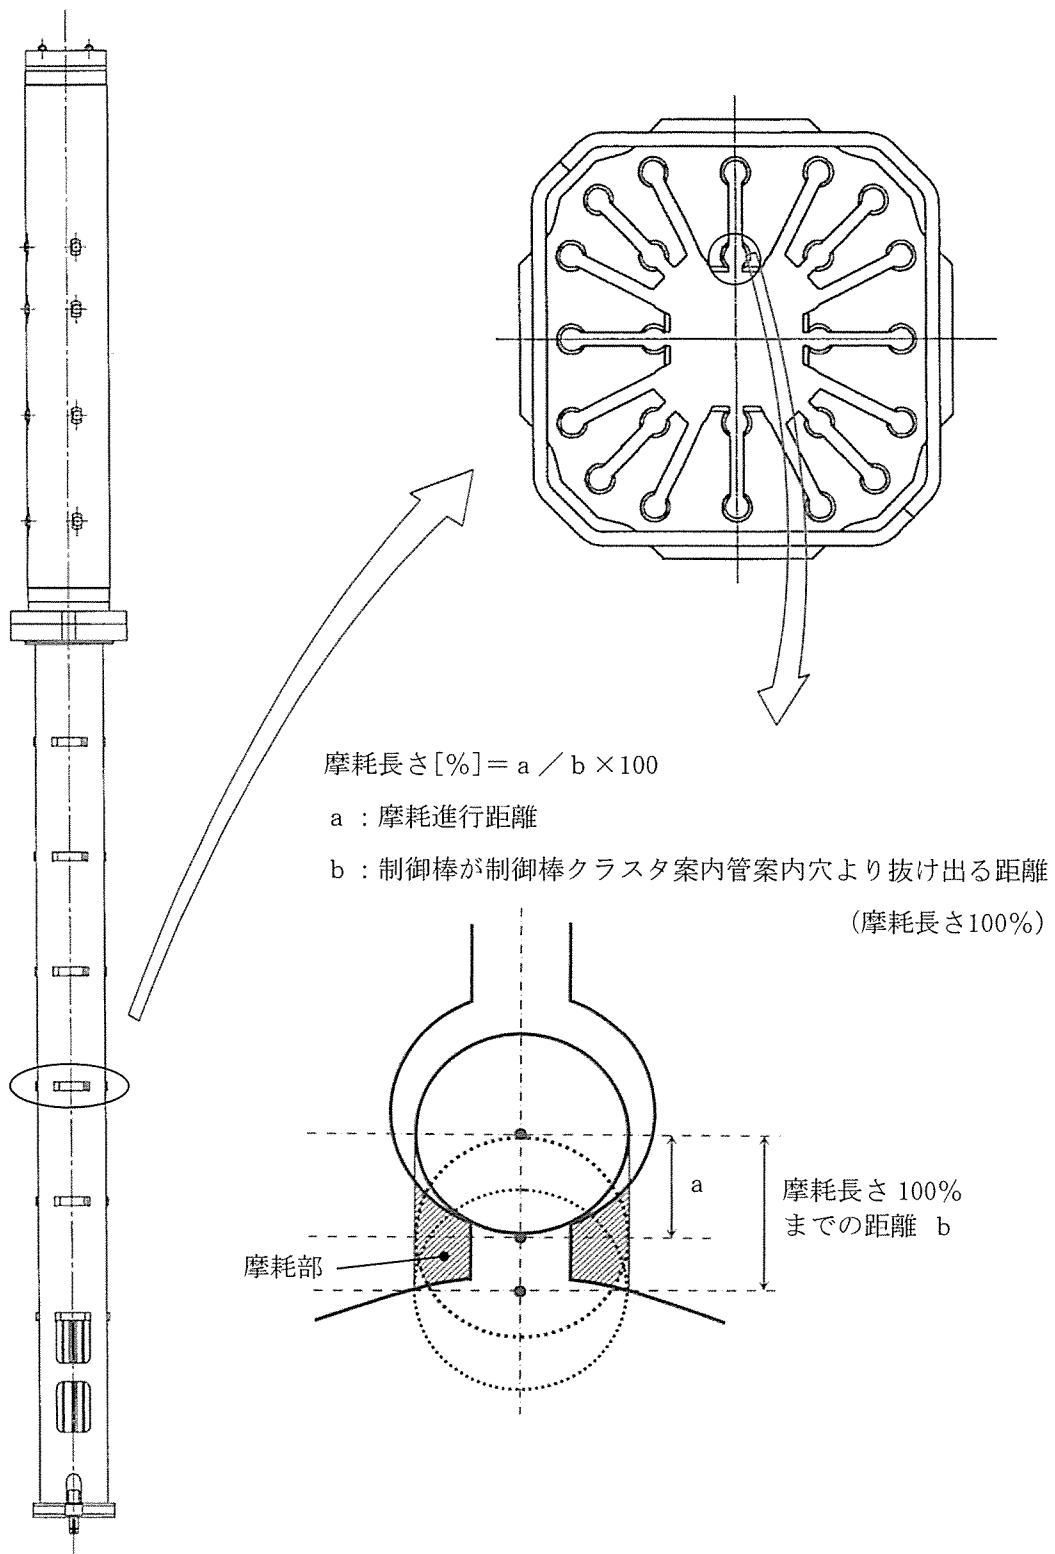
図2.2-1 伊方3号炉 制御棒クラスタ案内管（案内板）摩耗長さ

さらに、運転時間25万時間までに摩耗計測を実施予定である。

したがって、今後も機能の維持は可能であることから、高経年化対策上着目すべき経年劣化事象ではない。

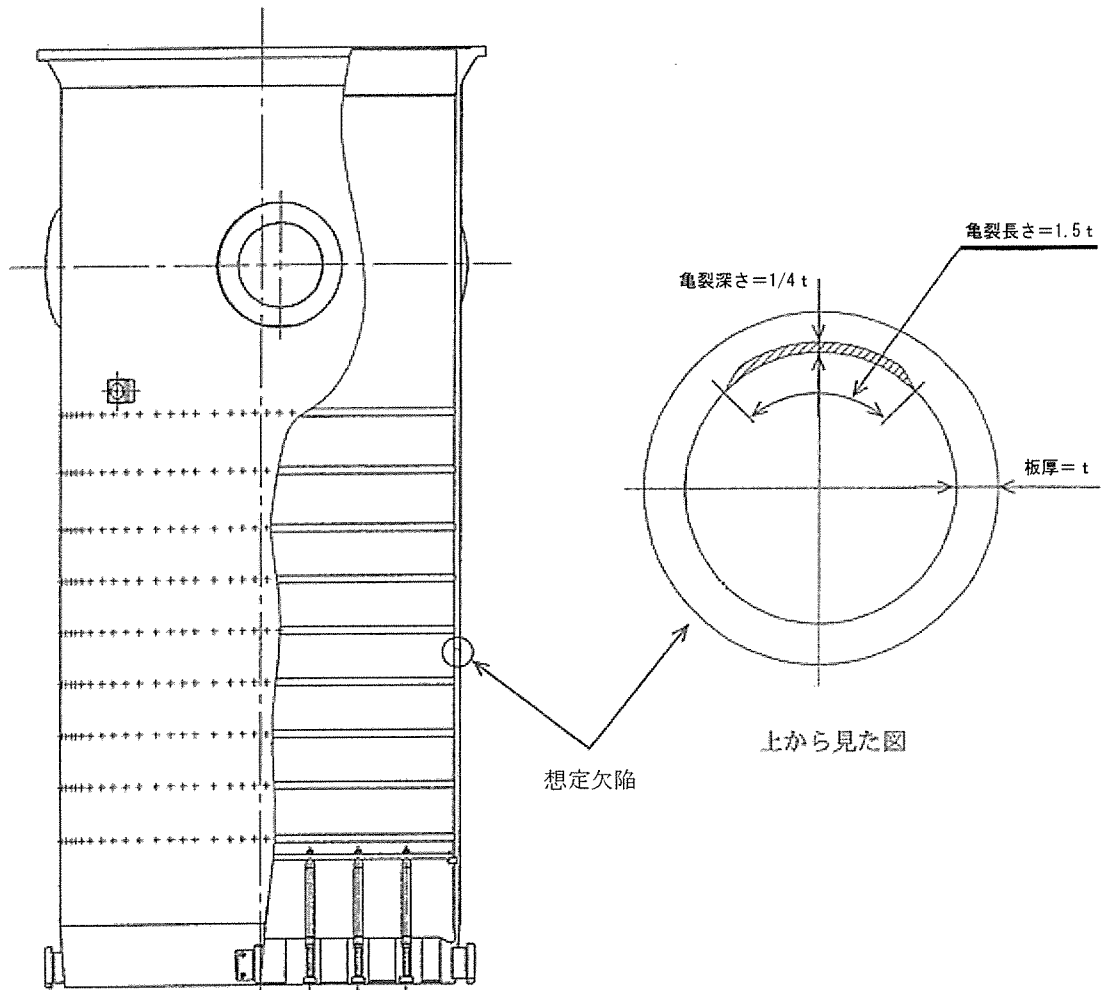
図2.2-4 伊方3号炉 中性子照射による靱性低下に対する炉心槽の想定欠陥

また、炉心槽については、水中テレビカメラによる可視範囲の目視確認を実施し、異常のないことを確認している。

したがって、今後も機能の維持は可能であることから、高経年化対策上着目すべき経年劣化事象ではない。

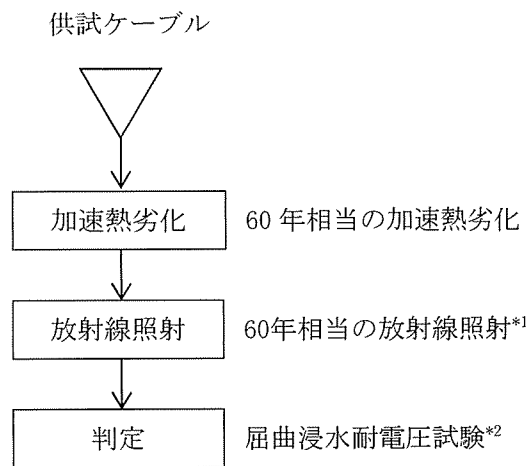
電気学会推奨案に基づく評価の結果、伊方3号炉の難燃SHVVケーブルは、運転開始後60年時点においても絶縁機能を維持できると判断する。伊方3号炉の一部のFPTFケーブルについて、約46年間の運転期間において絶縁機能を維持できることが確認できたものの、60年間の供用を想定すると、絶縁低下の可能性は否定できない。

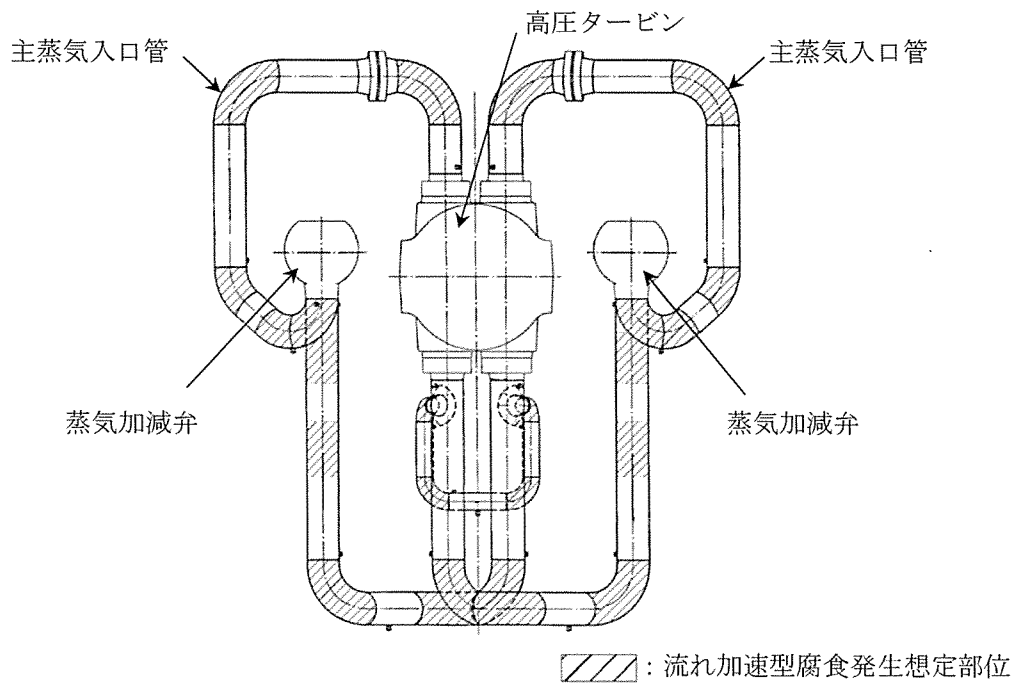
図2.2-1 伊方3号炉 高圧タービン
主蒸気入口管の流れ加速型腐食発生想定部位 (概念図)

主蒸気入口管、車室およびノズル室の流れ加速型腐食発生想定部位をそれぞれ図2.2-1および図2.2-2に示す。

主蒸気入口管等については、流れ加速型腐食により減肉が想定される。

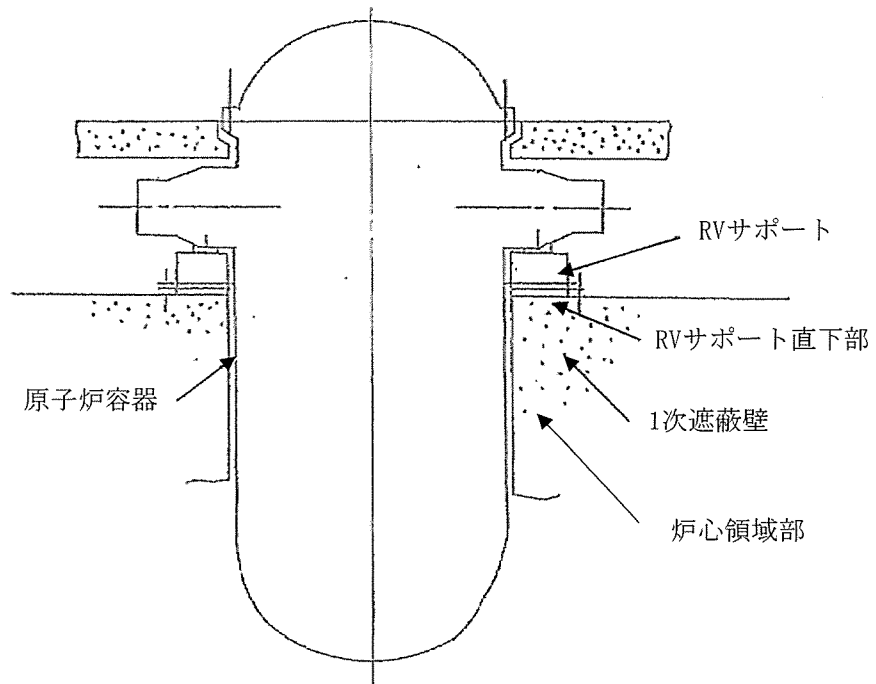
図2.3-3 伊方3号炉 内部コンクリート1次遮蔽壁

以上から、熱による強度低下に対しては、長期健全性評価上問題とはならない。
