福島第一原子力発電所 1号機及び2号機非常用ガス処理系（SGTS）配管 スミアろ紙分析結果について

2023年12月25日

東京電力ホールディングス株式会社

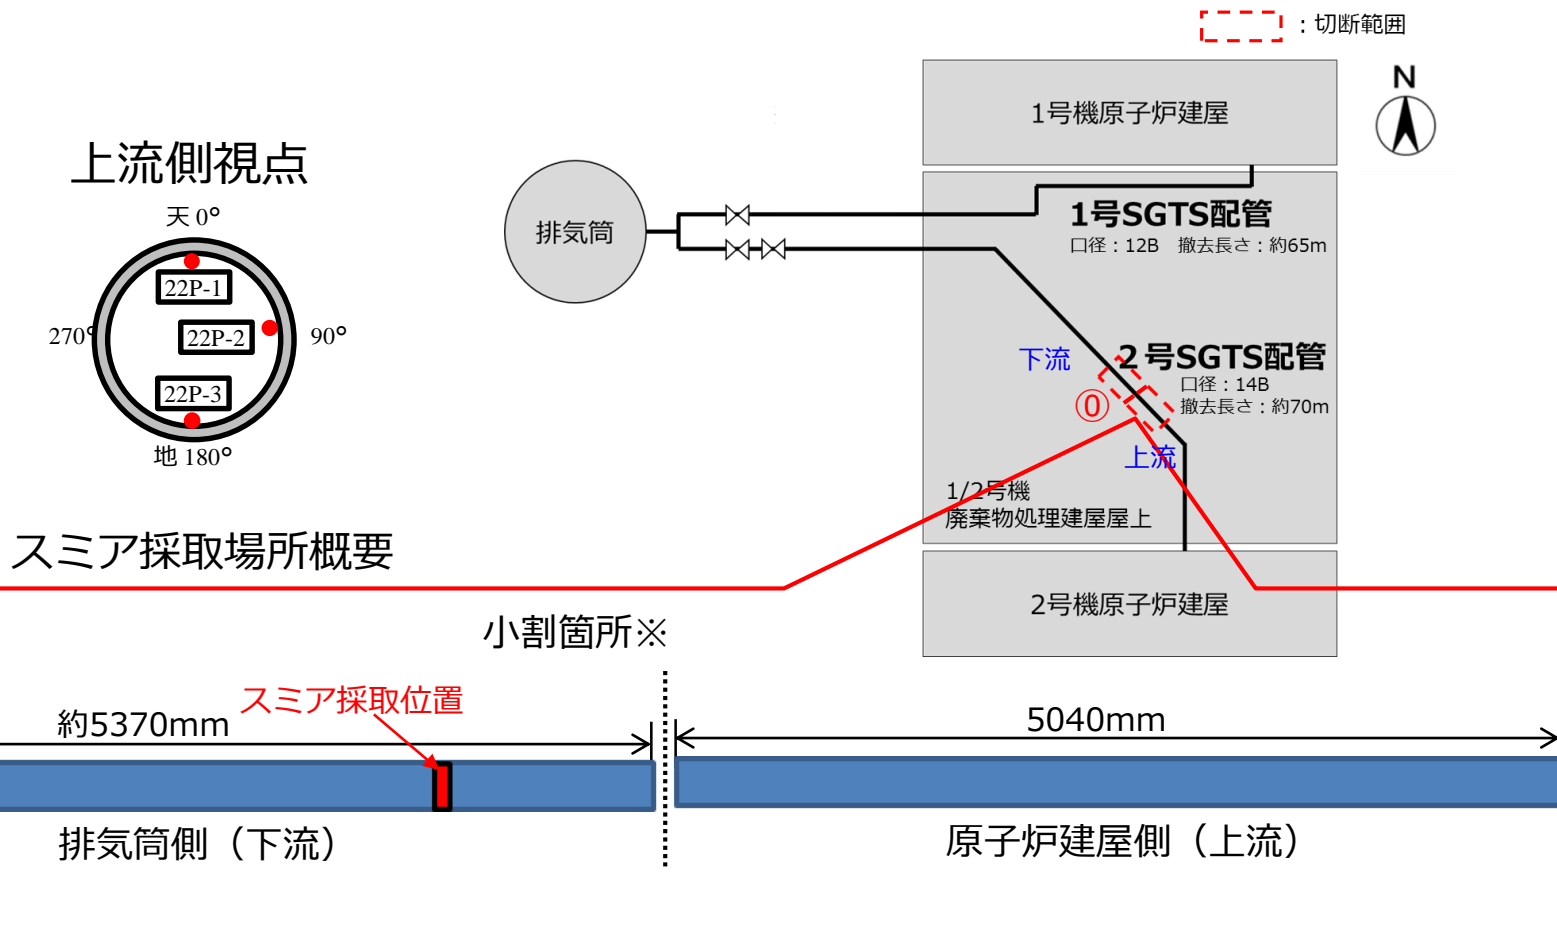
- 2号機SGTS配管（①配管）内面について、スミアろ紙の拭き取りによるサンプリングを実施。（2022年5月採取）

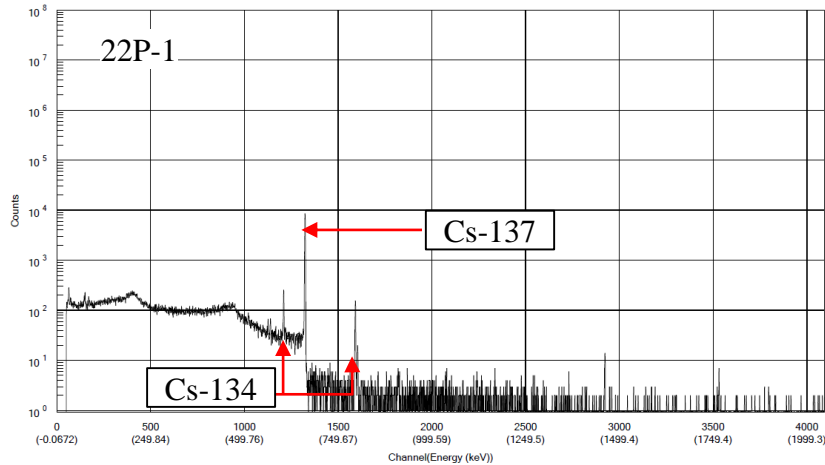
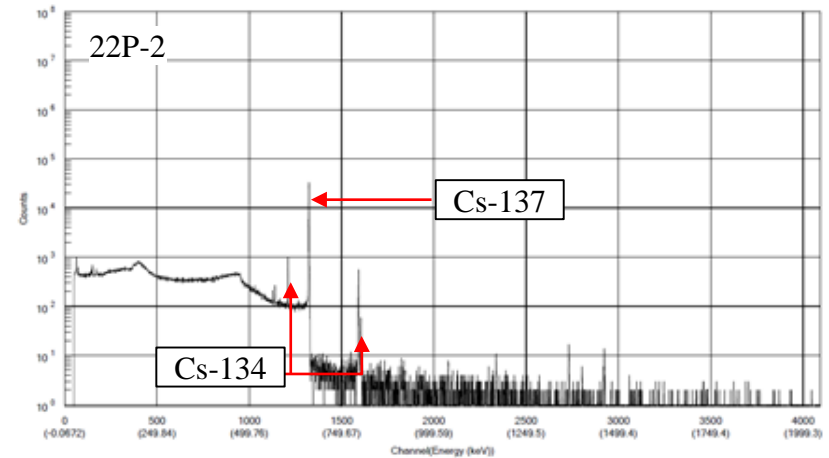
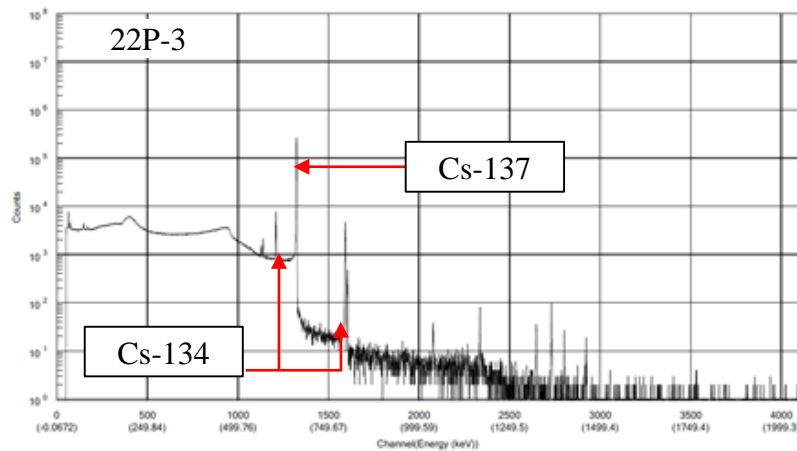
高エネルギー領域のスペクトル

- Cs-137, 134が検出され, その他核種の検出はされなかった。
- なお, アメリシウム241等の存在を低エネルギー領域 (<100keV) で確認したが検出されなかった。

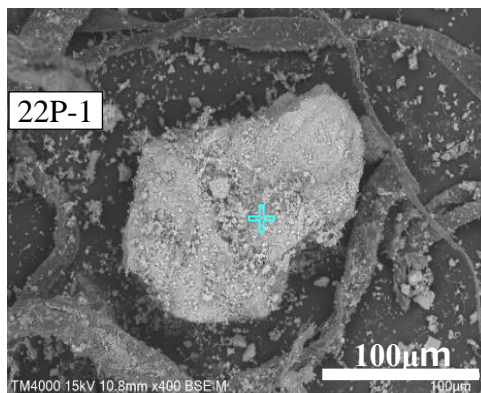
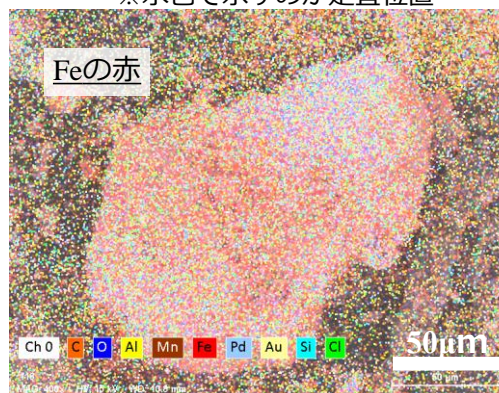
22P-1試料の画像と元素マッピング

- ・スミアろ紙の一部を切り出してカーボンテープに貼り付けてSEM-EDS観察を実施した。
- ・SEM-EDS観察でどのような成分があるか網羅的に測定を実施した。
- ・測定の結果，Feが主成分で，セシウム以外のF Pや燃料由来の特徴的な成分は確認されなかった。

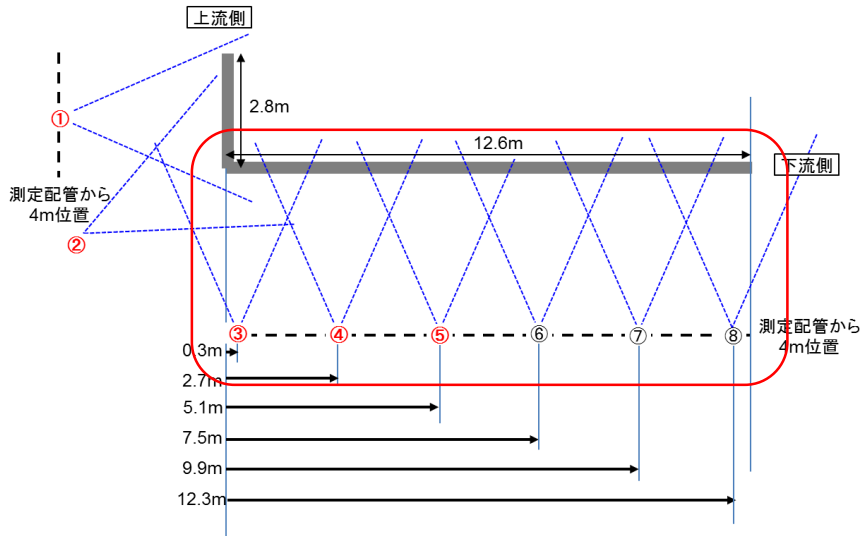
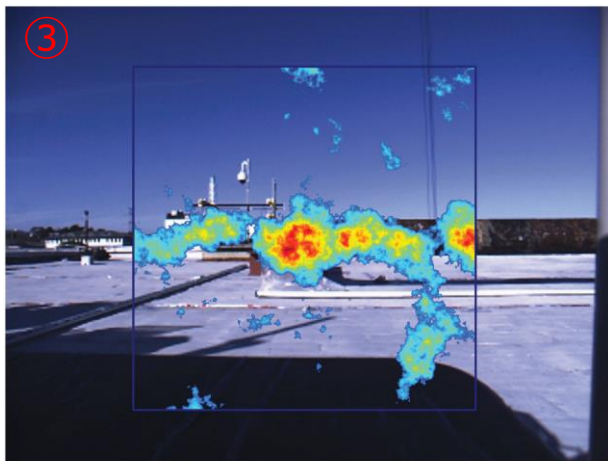
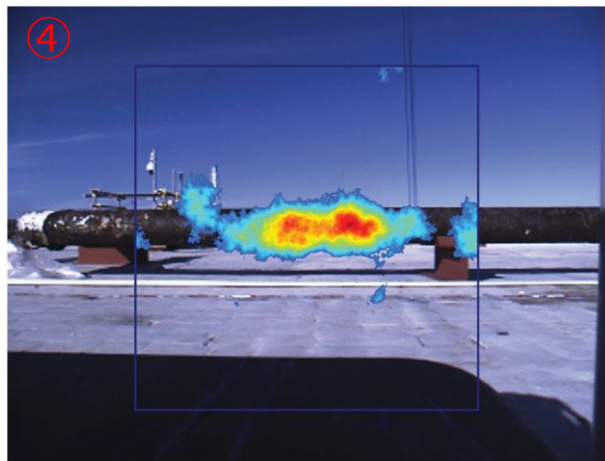
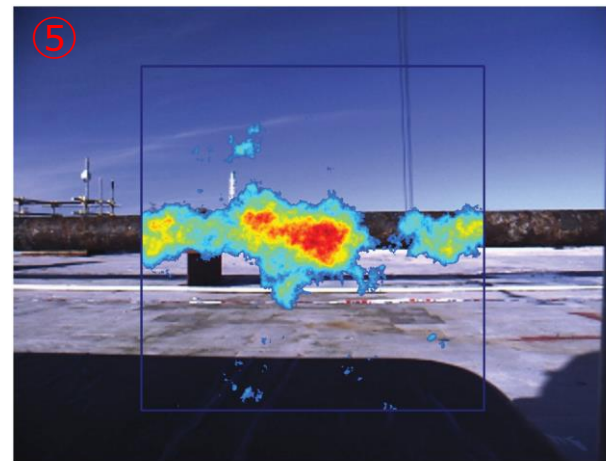
4-4.事故分析に資する調査（γカメラ測定結果②）

1. 撮影箇所の空間線量率が高く、前回の測定時間より5倍に伸ばしたもののまだS/N比が悪い（撮影時間に対し、 γ の露光時間が極端に短い）画像が得られた。
①～③に対してより偽像（ゴースト）が生じているため、撮影箇所の空間線量当量率が偽像の発生に寄与していると推測する。
2. 画像の中心近くに線源がある結果となっている。

1. 低線量エリアでの測定および線量当量率（対象・エリア）に対する必要十分な測定時間を決定する必要がある。
2. 現状当社 γ カメラ（コーデットマスク）にて出来ていない周辺感度補正を施し、均一な濃度分布を取得できるようにする必要がある。

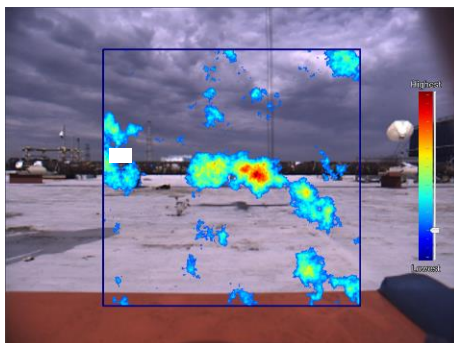
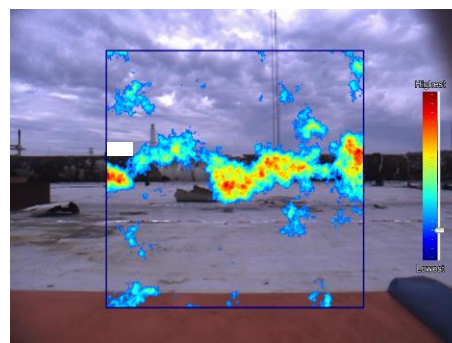
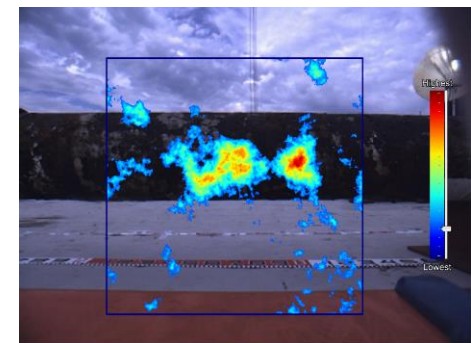
1. 画像の中心近くに線源がある結果となっている。
2. 測定環境の空間線量率が高く，測定時間が短いため偽像（ゴースト）が生じている。

1. 当社γカメラ（コーデットマスク）では画面の周辺部に行くにつれ感度が減少するため，面（線）状に汚染している場合線源の特定が難しいと推測する
2. 測定時間1分ではS/N比が悪く，明瞭な像が得られていないと推測する。

1. 現状当社γカメラ（コーデットマスク）にて今回の測定結果を基に，今後周辺感度補正を施し，均一な濃度分布を取得できるようにする必要がある。
2. 低線量エリアでの測定，測定時間の延長が必要である。

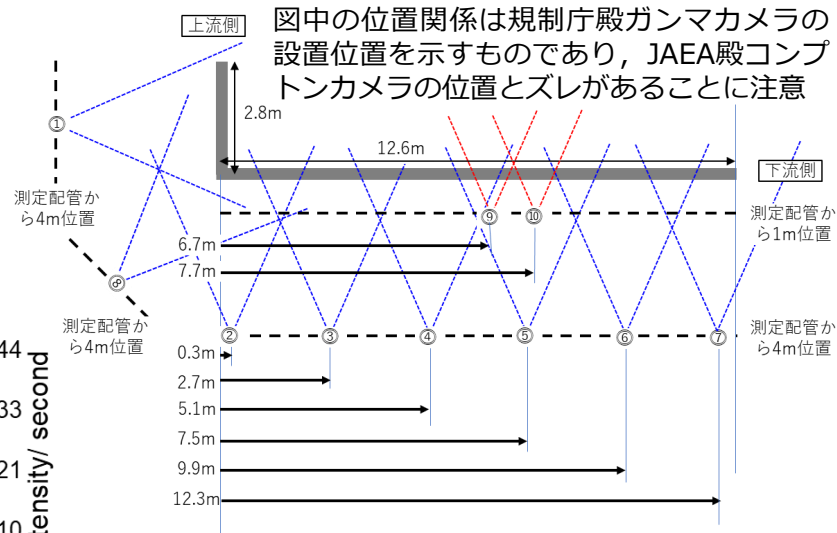
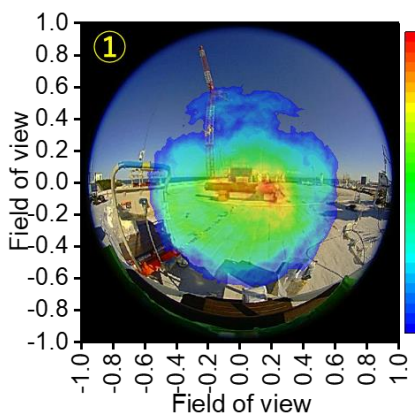
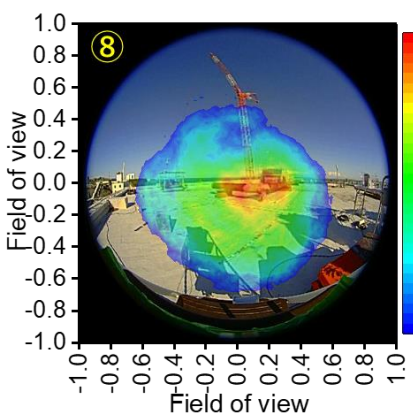
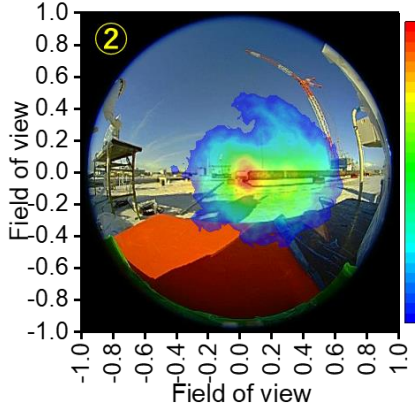
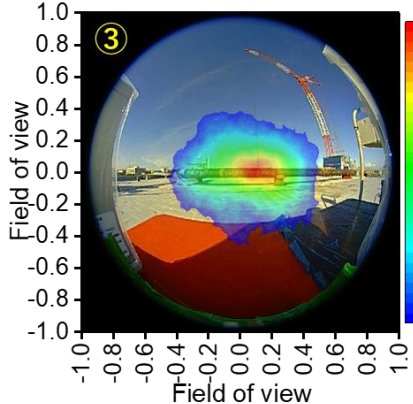
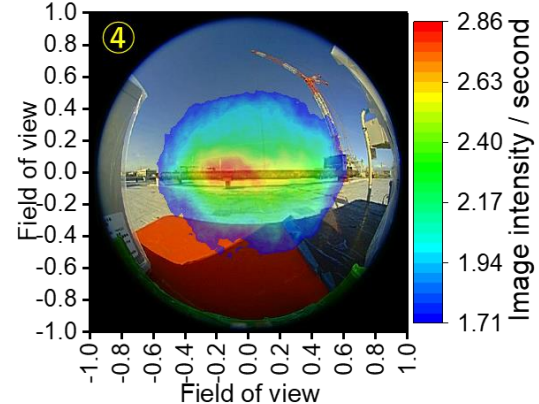
1. はじめに、①と⑧において共通して、視野内の配管が存在する領域に高強度に結像した。
2. ①については、側面2.8 m領域において、エルボ一部（配管右端）の方がやや強く結像している。ただし、これは奥行方向12.6 m分の寄与が積算された結果と考えられ、以下3.の考察と併せるとエルボ一部に集中して汚染が蓄積しているとは考えにくい。
3. さらに⑧の結果において、エルボ一部が最もコンプトンカメラと距離が近いにも関わらず、当該部分に局所的に結像していないことから、やはりエルボ一部に汚染が集中しているとは考えにくい。

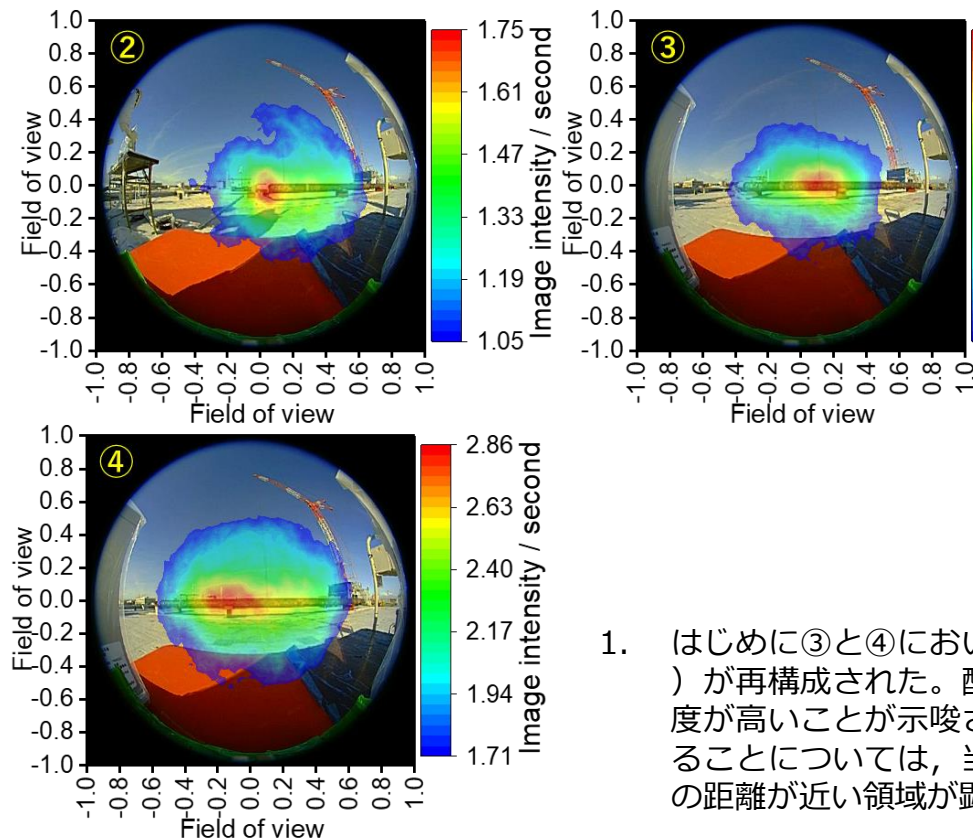
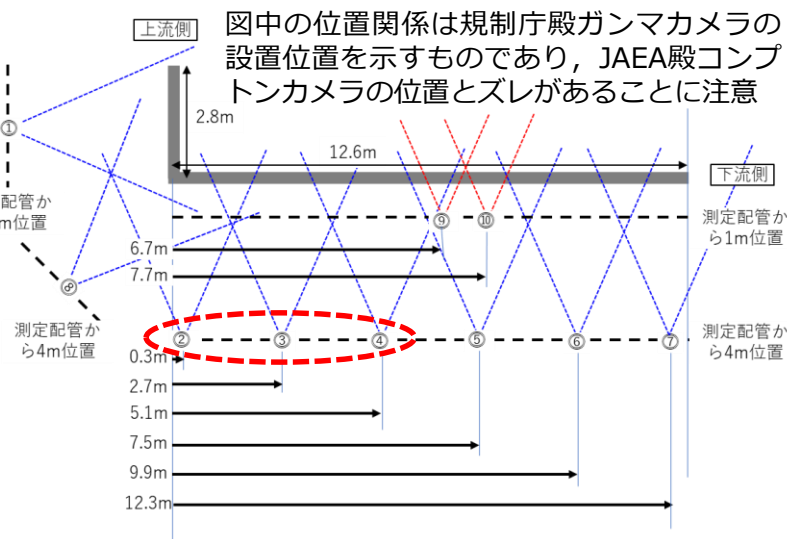
1. はじめに③と④において、ほぼ同じ位置に高強度イメージ（以下、ホットスポット）が再構成された。配管左端から2つ目の支持台付近であり、周囲に比べて汚染強度が高いことが示唆された。なお③の結像位置が④に比べてやや左側（上流）であることについては、当該ホットスポット内部において、よりコンプトンカメラまでの距離が近い領域が顕著に再構成された結果と推察している。

- ②ではエルボー部に結像するとともに、右側（下流）のホットスポットの方向にイメージが伸びている。ただしホットスポットまでの距離が遠いために、2つ目の支持台付近には結像しなかったと考えられる。一方で③の結果を見ると、視野中央からやや右側にホットスポットが再構成されたが、視野中央から左側の配管上には高強度のイメージが出現していない。③の視野では、エルボー部とホットスポット部（④で結像した2つ目の支持台付近）を見込む角度が大きく変わらず、それぞれまでの距離も大きく変わらないことを踏まえると、エルボー部よりもホットスポット部の方が汚染強度が高いと考えられる。
- また、エルボー部は測定の奥行方向に2.8 m分配管が存在するため、エルボー部だけでなく奥行方向部分からの寄与が上乘せされて高強度に結像した可能性が否定できない。前頁⑧の結果においてエルボー部に局所的にイメージが結像していないことから、②の結像についてはエルボー部ではなく、やはり奥行方向の寄与が積算されてあたかもエルボー部が強く映ったものと考えている。

- ✓ 配管を正面から見て、エルボ一部よりもやや**右側（上流から2つ目の支持台付近）に高強度汚染の存在**が示唆された。
- ✓ 配管の**おおよそ右半分以降は、⑤以降の測定データがないために、イメージング結果に信頼性がなく、議論ができない。**
- ✓ 当該結果は速報であり、今後、規制庁殿のガンマカメラの測定結果との比較・検討を予定している。

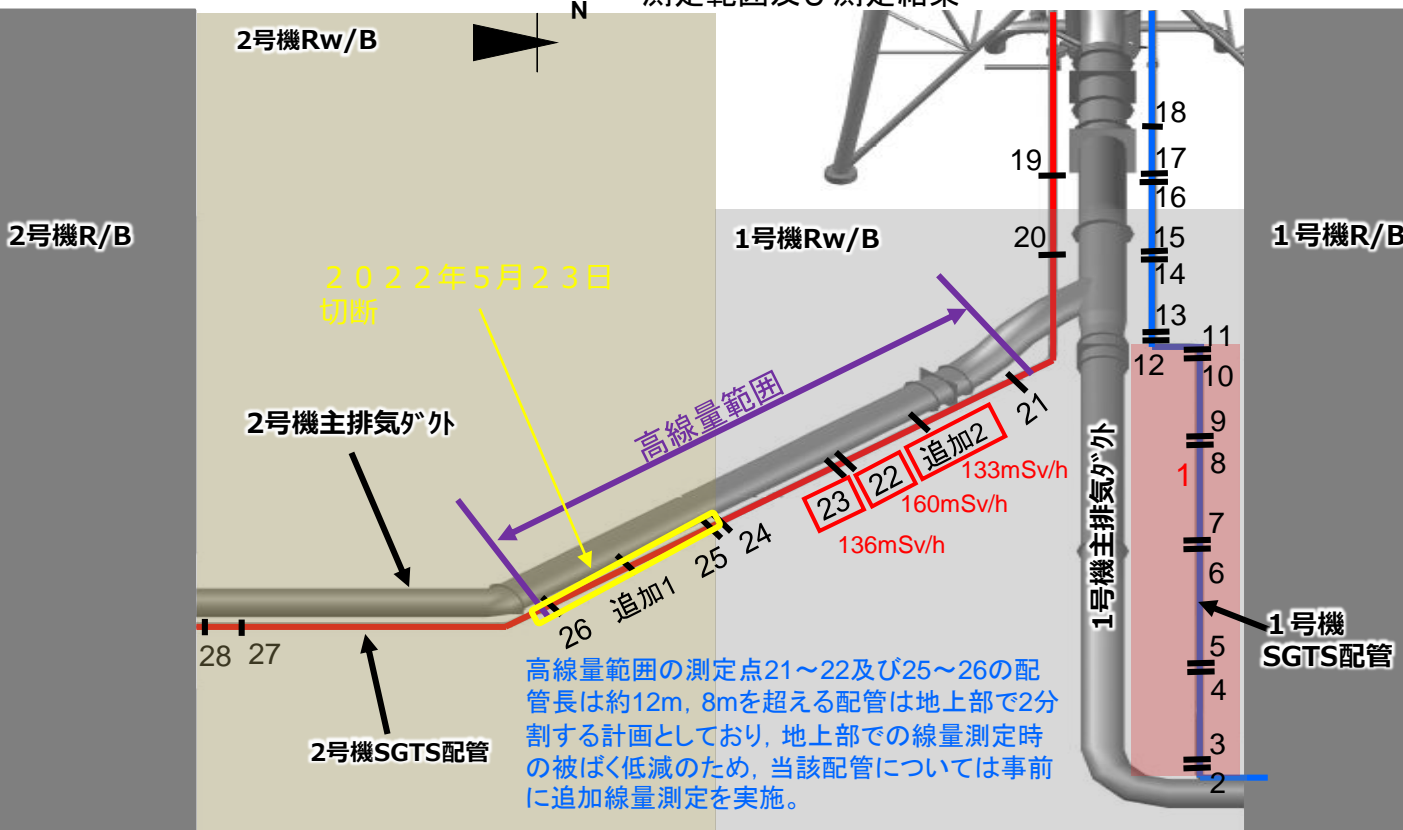
測定範囲及び測定結果

- ・ 下記に示す通り、配管線量率は2号機側が高く1号機側は低い結果となった。(昨年と同傾向)
- ・ これらは、ベント流速が速かった1号機配管より2号機は原子炉建屋内のSGTS系機器（フィルタ、ラプチャーディスク等）が抵抗となり流速が抑えられ滞留したものと推測している。
- ・ なお、2号機配管で高線量が確認された範囲（測定点21～26）の配管位置関係は、屋外配管のハイポイント（測定点20）より約1.2m低く、2号機R/Bからは水平位置となっている。

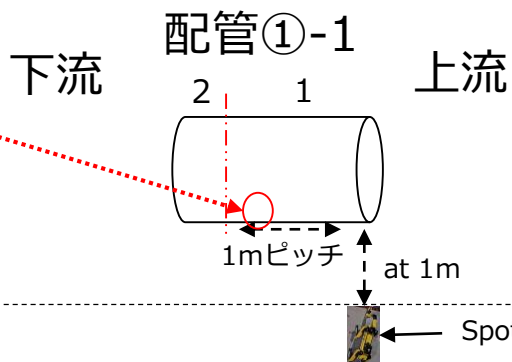
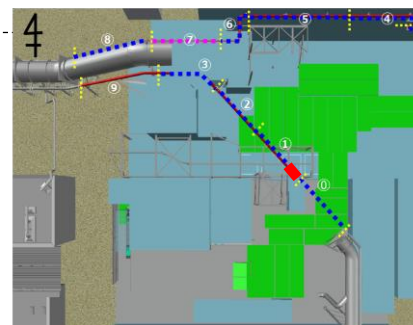
配管線量測定結果（配管①-1）

- 2号機SGTS配管表面の線量測定を実施したところ、最大値は約114mSv/hという結果であった。

最大ポイント
上流側より600mm
120°位置
114.00mSv/h

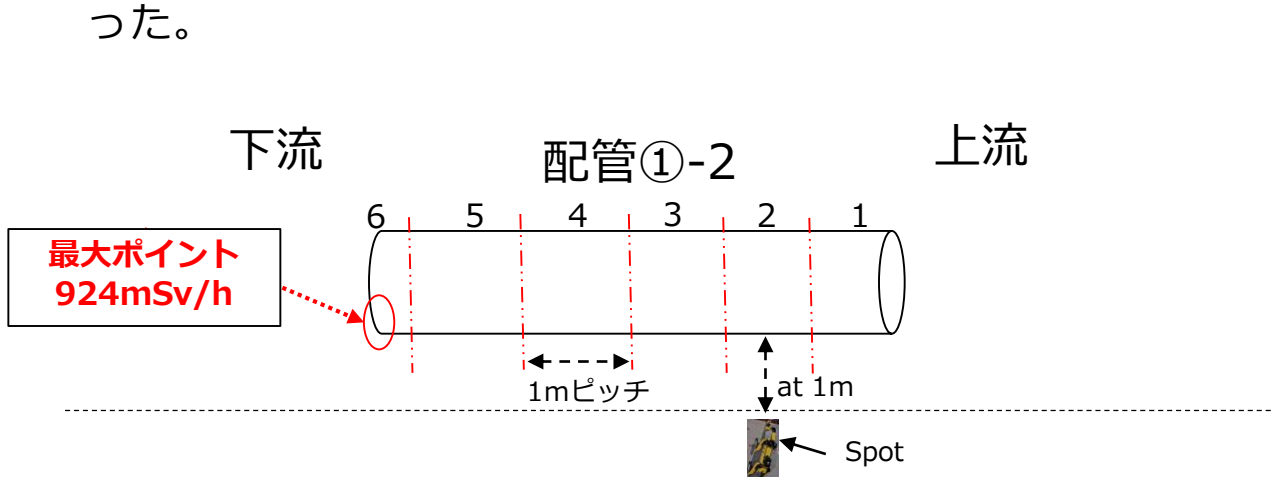
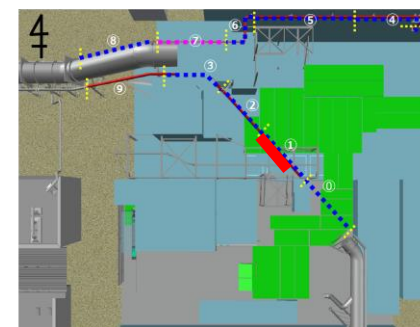
配管線量測定結果（配管①-2）

- 2号機SGTS配管表面の線量測定を実施したところ、最大値は約924mSv/hという結果であった。

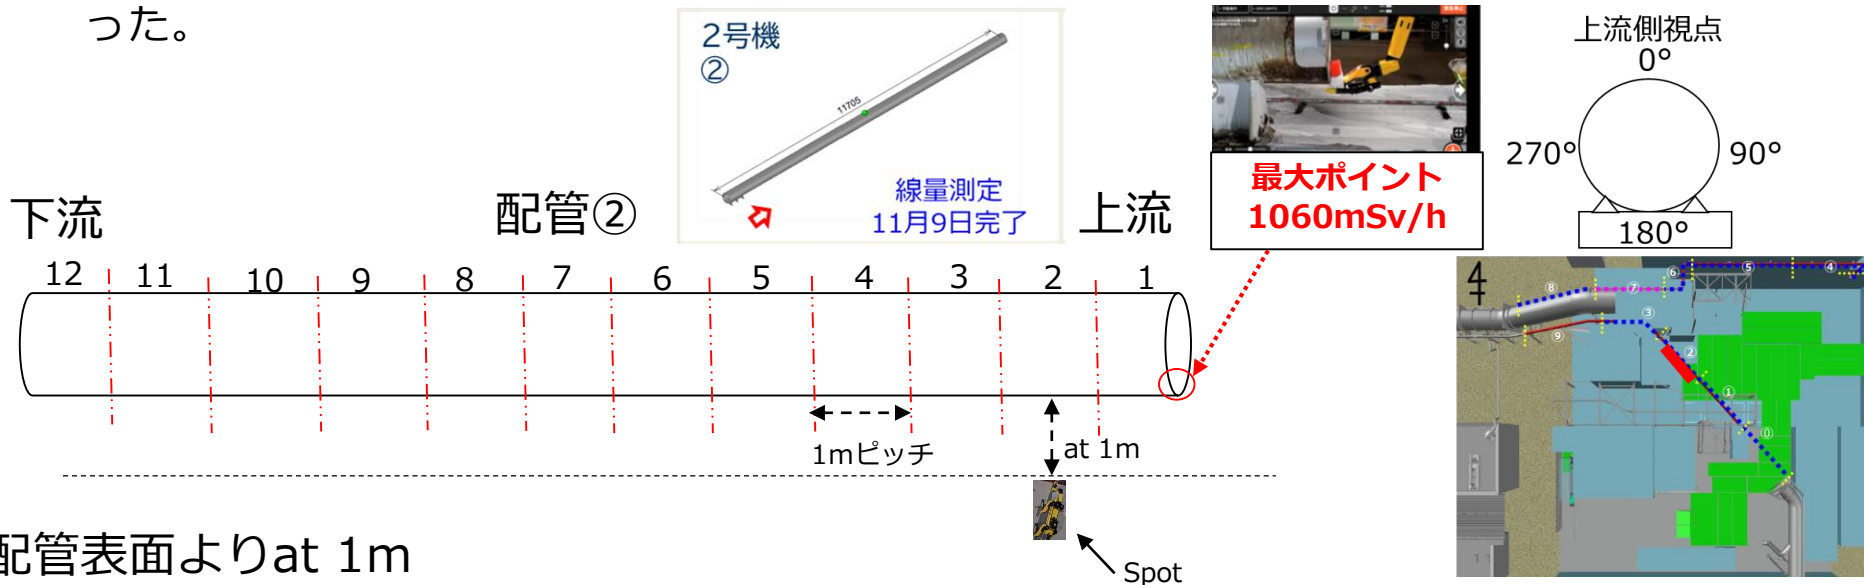
配管線量測定結果（配管②）

- 2号機SGTS配管表面の線量測定を実施したところ、最大値は約1060mSv/hという結果であった。

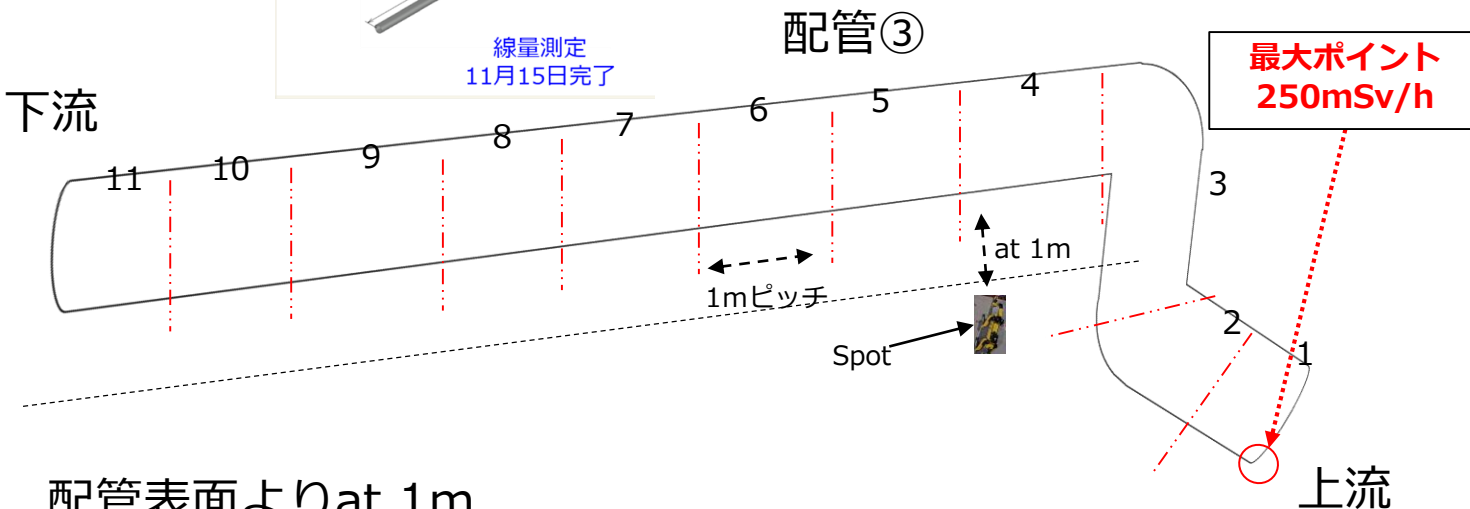
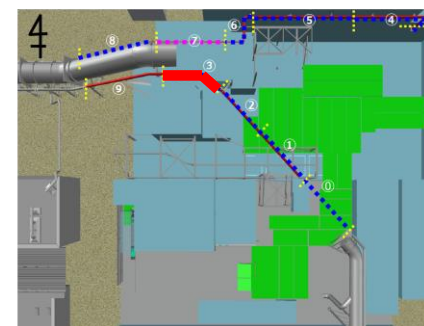
配管線量測定結果（配管③）

- 2号機SGTS配管表面の線量測定を実施したところ、最大値は約250mSv/hという結果であった。

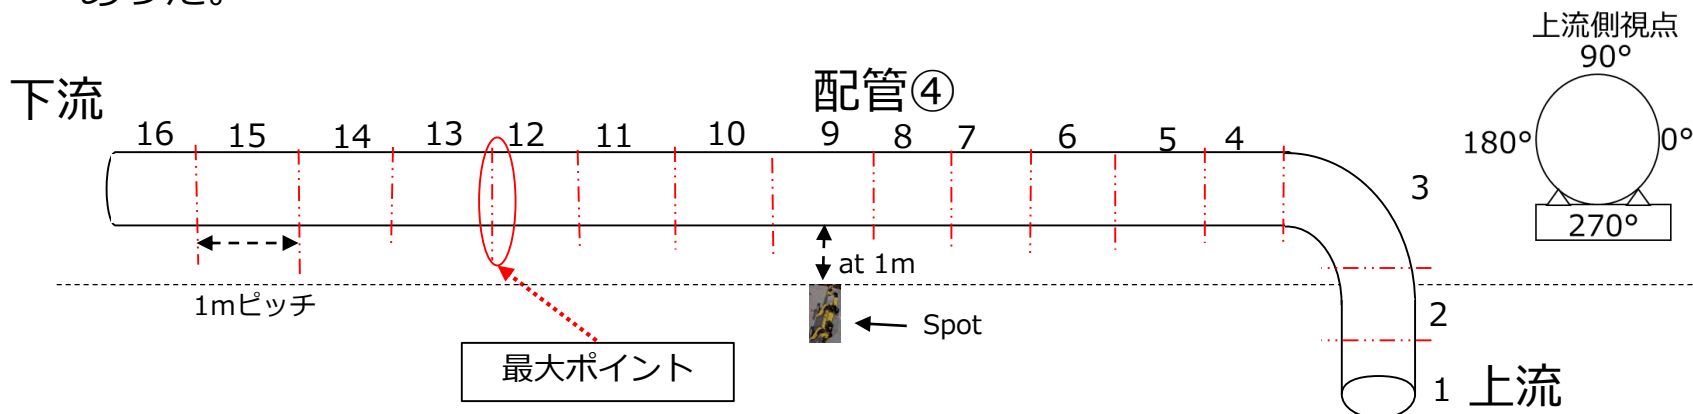
配管線量測定結果（配管④）

- 1号機SGTS配管表面の線量測定を実施したところ、最大値は約32.30mSv/hという結果であった。

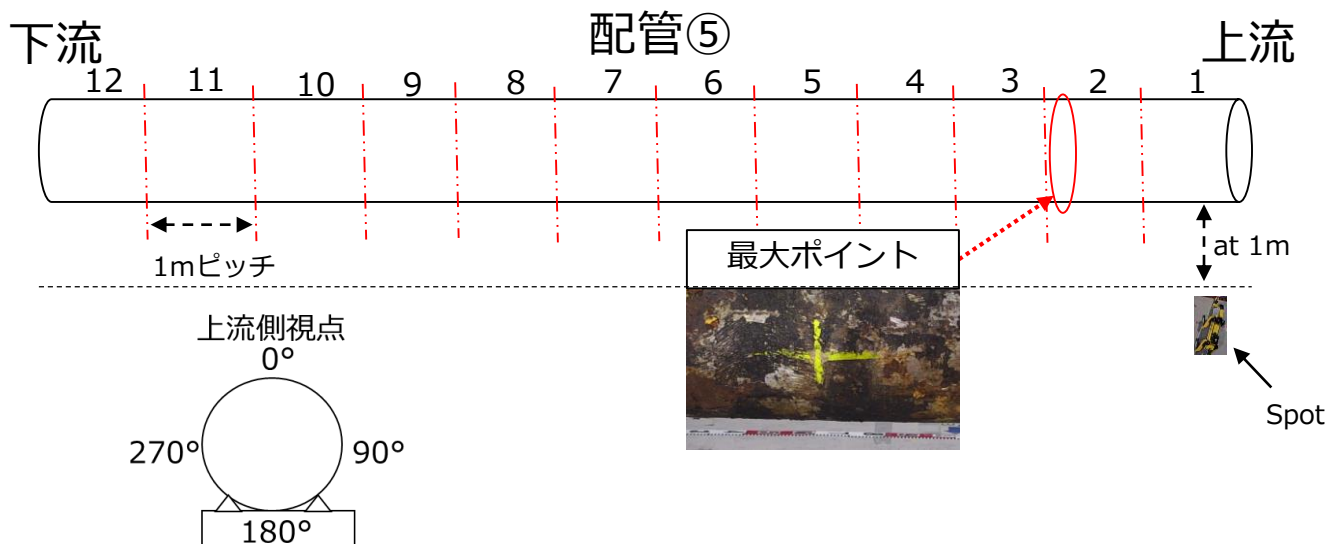
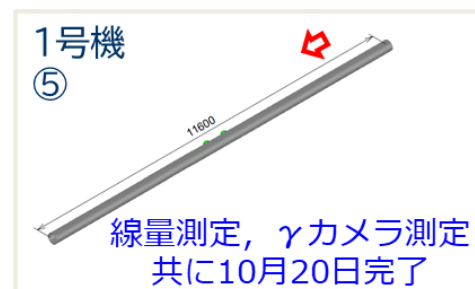
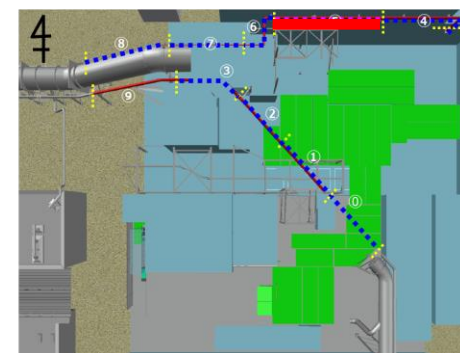
配管線量測定結果 (配管⑤)

- 1号機SGTS配管表面の線量測定を実施したところ、最大値は約22.00mSv/hという結果であった。

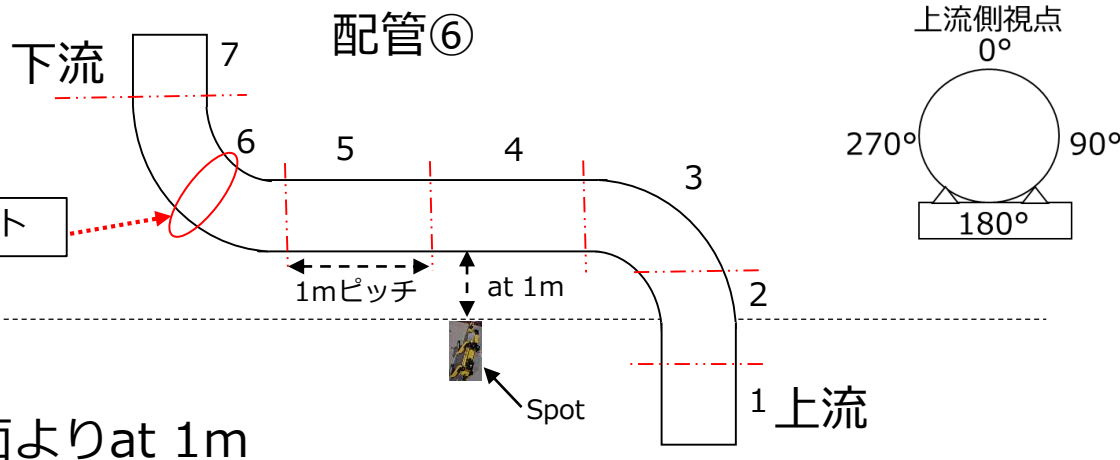
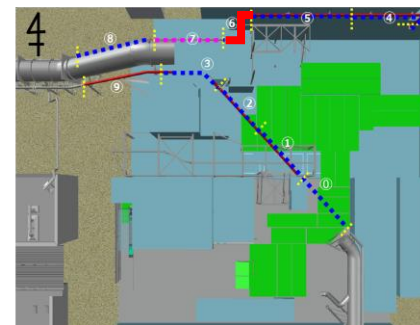
配管線量測定結果（配管⑥）

- 1号機SGTS配管表面の線量測定を実施したところ、最大値は約27.10mSv/hという結果であった。

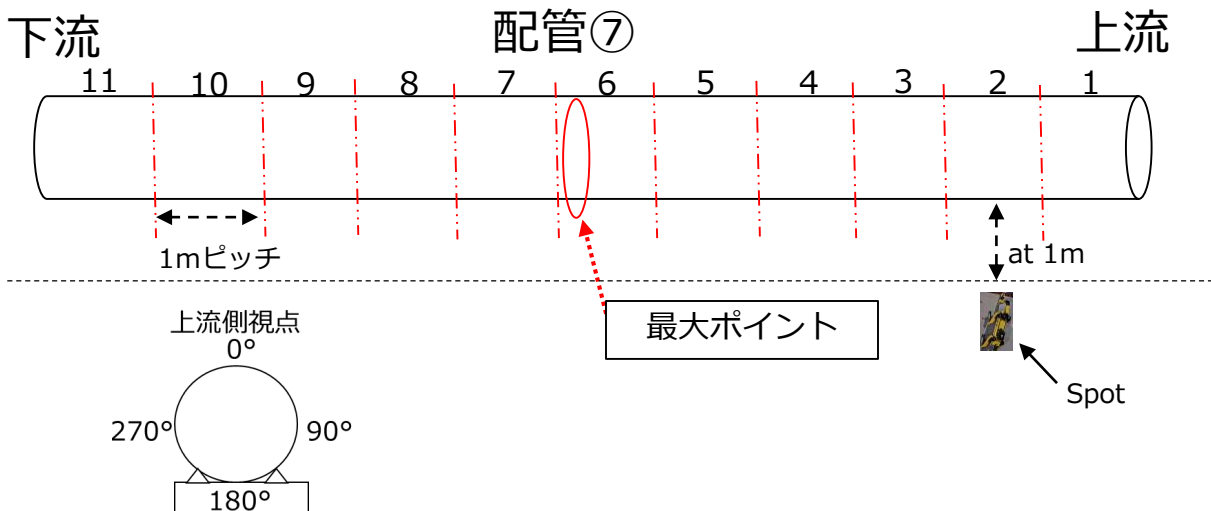
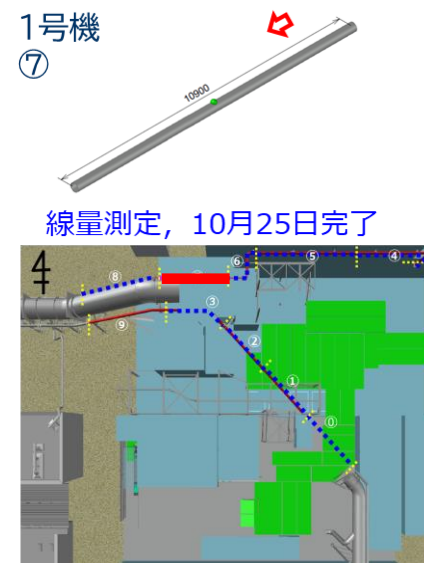
配管線量測定結果（配管⑦）

- 1号機SGTS配管表面の線量測定を実施したところ、最大値は約17.90mSv/hという結果であった。

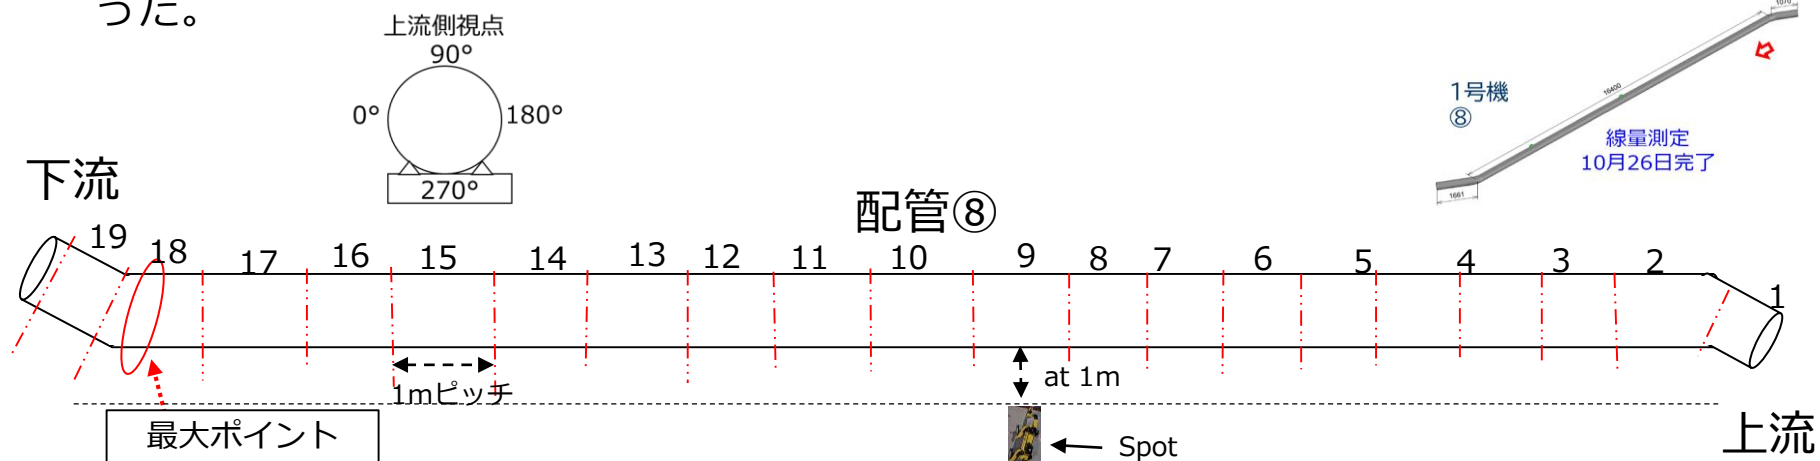
配管線量測定結果（配管⑧）

- 1号機SGTS配管表面の線量測定を実施したところ、最大値は約131mSv/hという結果であった。
