2号機の差圧調整ラインの汚染が比較的小さいことに関する解釈について

2023年12月25日

東京電力ホールディングス株式会社

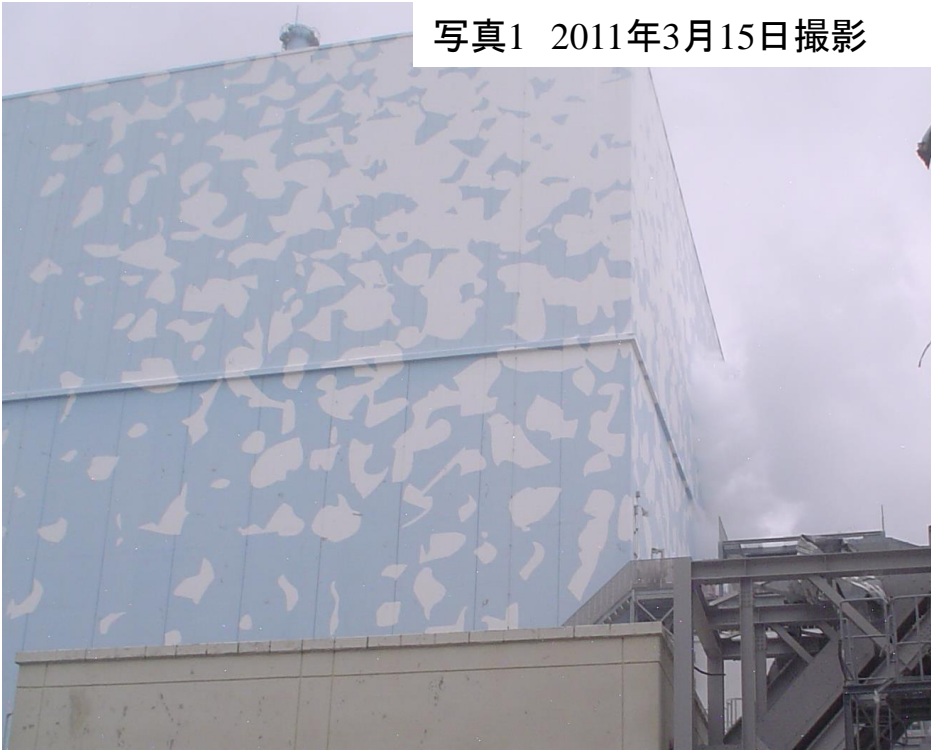
写真1 2011年3月15日撮影

- 2号機の差圧調整ラインについては、シールドプラグと比較すると汚染が少ないが、大量のFPを含む気体が格納容器から原子炉ウェルに漏えいしたと整合しない可能性
- 1号爆発時に、2号原子炉建屋5階のブローアウトパネル(BP)が外れたことを考慮すると建屋からの漏えい経路はBPが主要な経路であったと考えられる。(P2写真1参照)

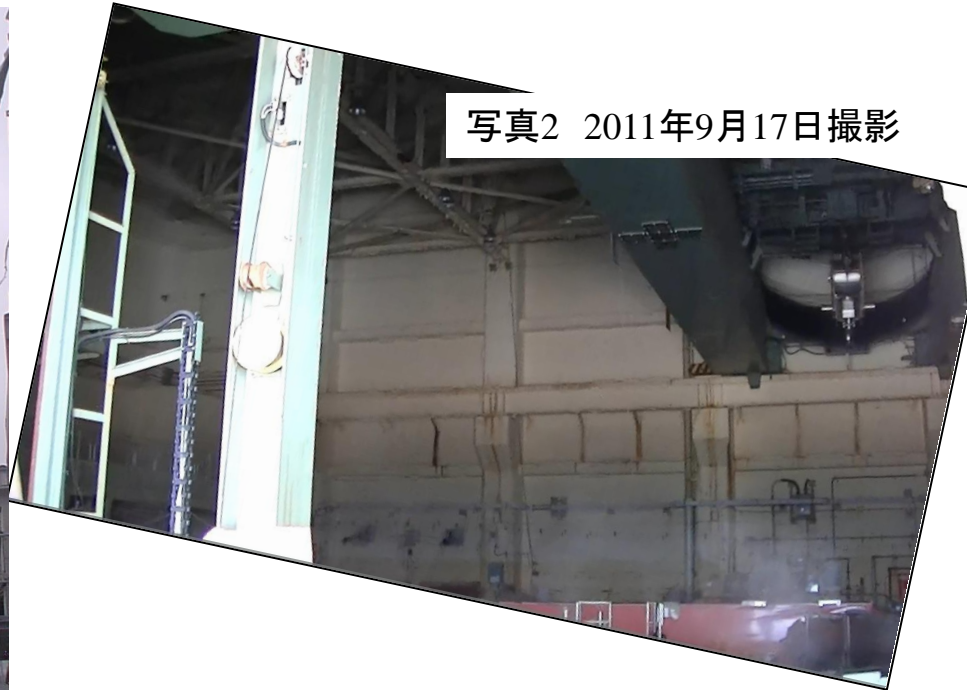
写真2 2011年9月17日撮影

- 原子炉ウェルに漏えいした気体は、①シールドプラグの隙間を通過して5階へ、②差圧調整ラインから建屋内ダクト系に入り、②-a:4階のダクト系から5階のダクト系から5階へ、②-b:ダクト系に接続されたSGTS系を通り、1/2号主排気筒から環境へ、が考えられる
- ①の経路は、P2写真2にあるように、事故後長期にわたって、シールドプラグの隙間から蒸気が出ていたことが確認されていることもあり、比較的流れやすい流路であったことと推定される

2号機では、原子炉のシュラウド内部に注水するCS系からの注水が始まる10月4日まで、シールドプラグの隙間を通じて蒸気が放出されていた。シールドプラグの隙間を通る流路の圧力損失を見積もることは難しいが、少なくとも気密性はかなり低いと言える。

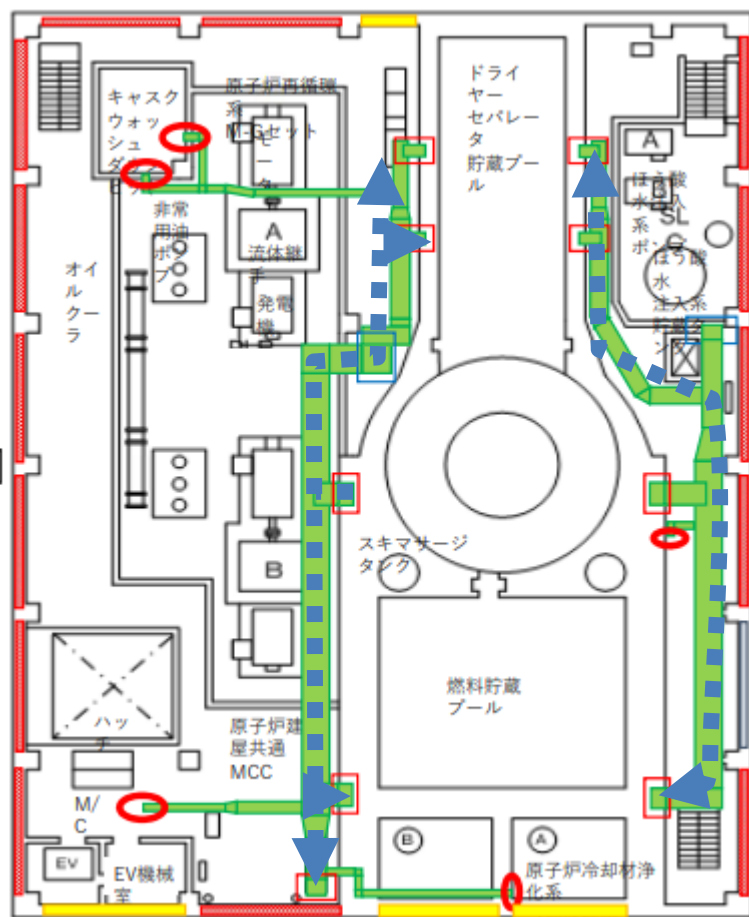
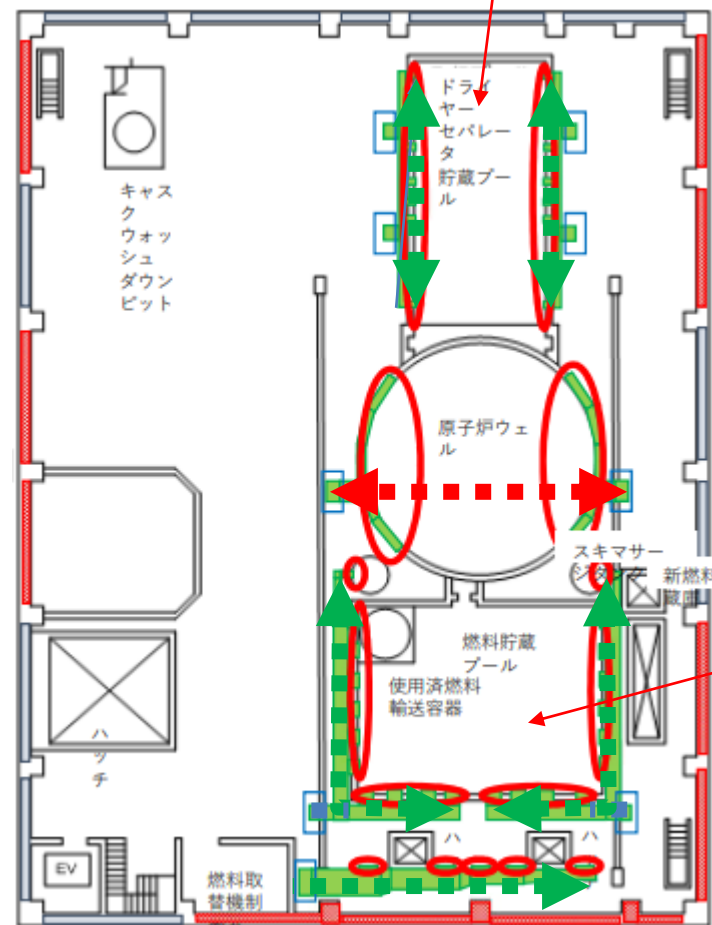
- ②-aの経路は、差圧調整ラインが接続されている4階のダクトから5階への経路は、ドライヤーセパレーター貯蔵プールの吸気口(気密性はないがプールには蓋)から、使用済燃料プールの吸気口(閉止処置がなされている)から、および、5階オペフロの空間部にある吸気口から、の3つの可能性があるが、前者2つの経路は流れにくい流路であると考えられ、3つ目も吸気口周辺での高汚染は確認されていないため、結果としてこの経路は主要な流路となっておらず、ブローアウトパネル経由の漏えいを考慮すると、直接オペフロに流れ込むシールドプラグの隙間からの流路の方が流れやすかったものと推定される。

プールに蓋あり

吸気口閉止

差圧調整ラインからオペフロに放出する経路

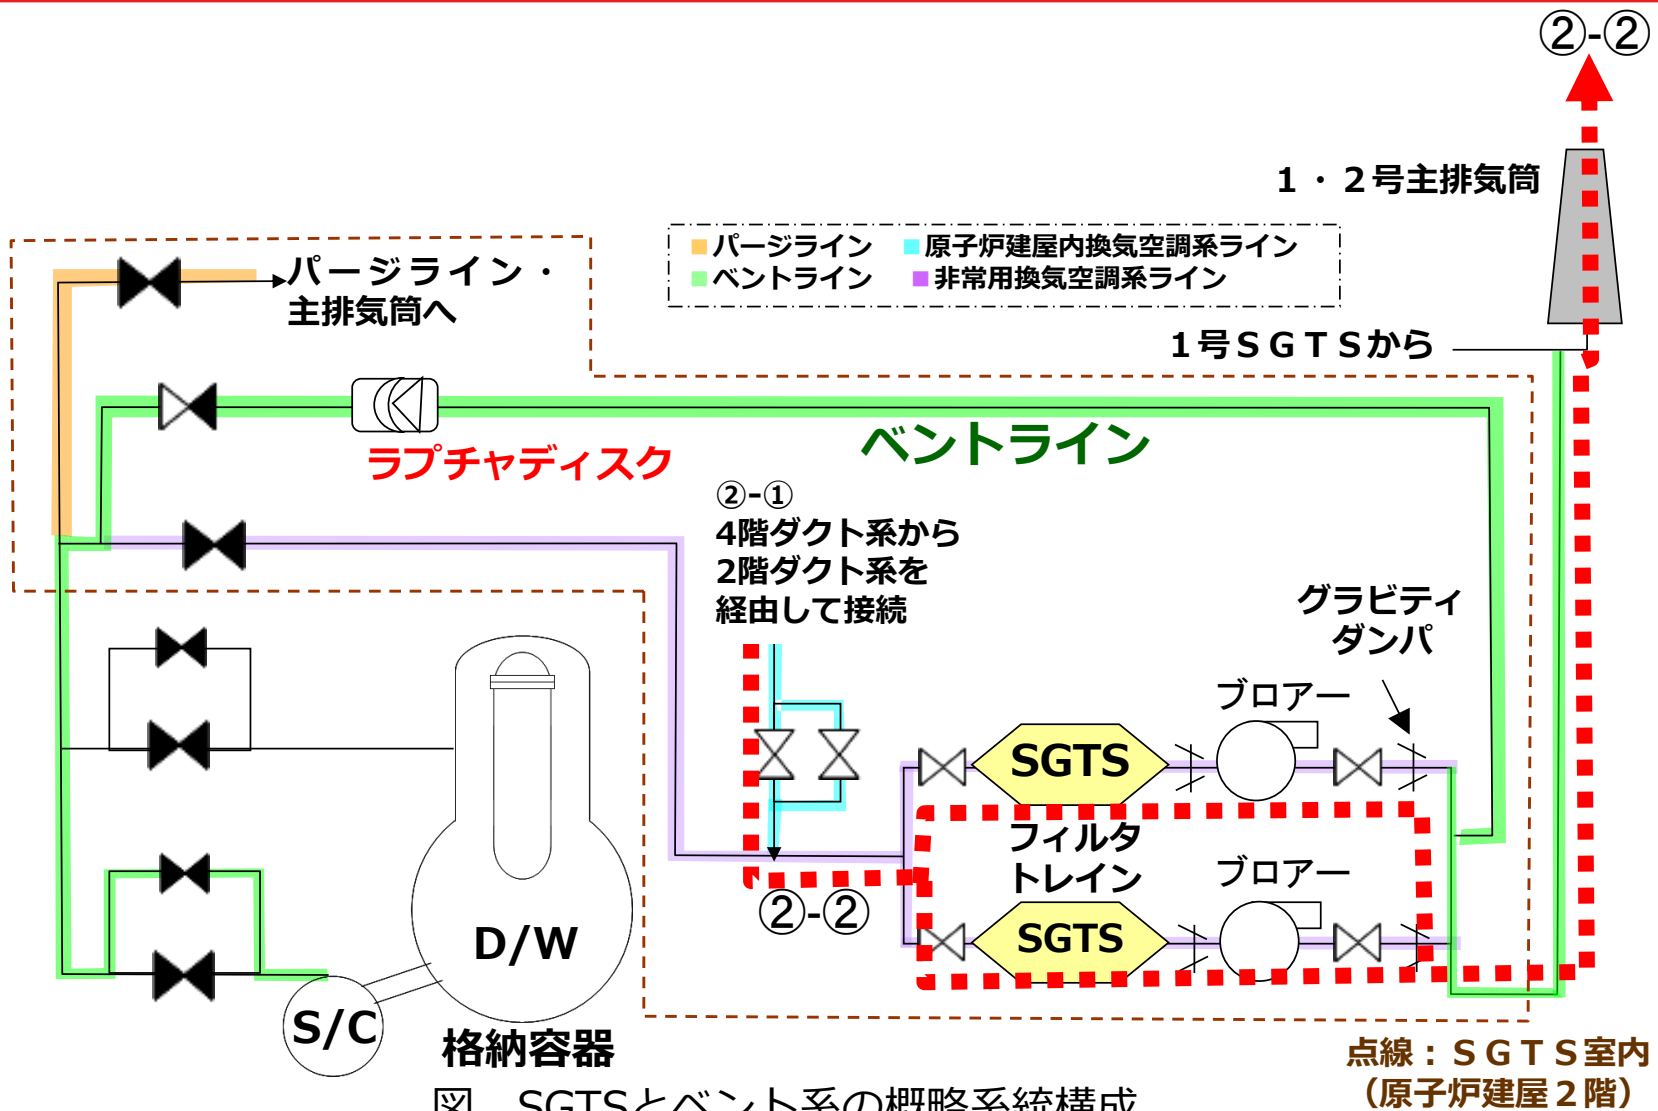
4. ②-②の経路に関する情報

- ②-bの経路は、SGTS系の順流に流路であるが、SGTS系のブローアーは作動していないため上流下流ともに1気圧程度の状況で、圧損のあるフィルタ(SGTS機能試験時に約0.2kPa)を通過する必要があること、また、グラビティダンパにより流路が狭くなっていることを考慮すると、この流路も流れにくい状況であると推定される。なお、1号機からの逆流により、2号機SGTS系が汚染(下流の汚染>上流の汚染)されていることは確認されている。

②-②の経路に関連する弁はすべて開いており、グラビティダンパも順方向
 ただし、フィルタには圧力損失があり、ブローアは機能していない。

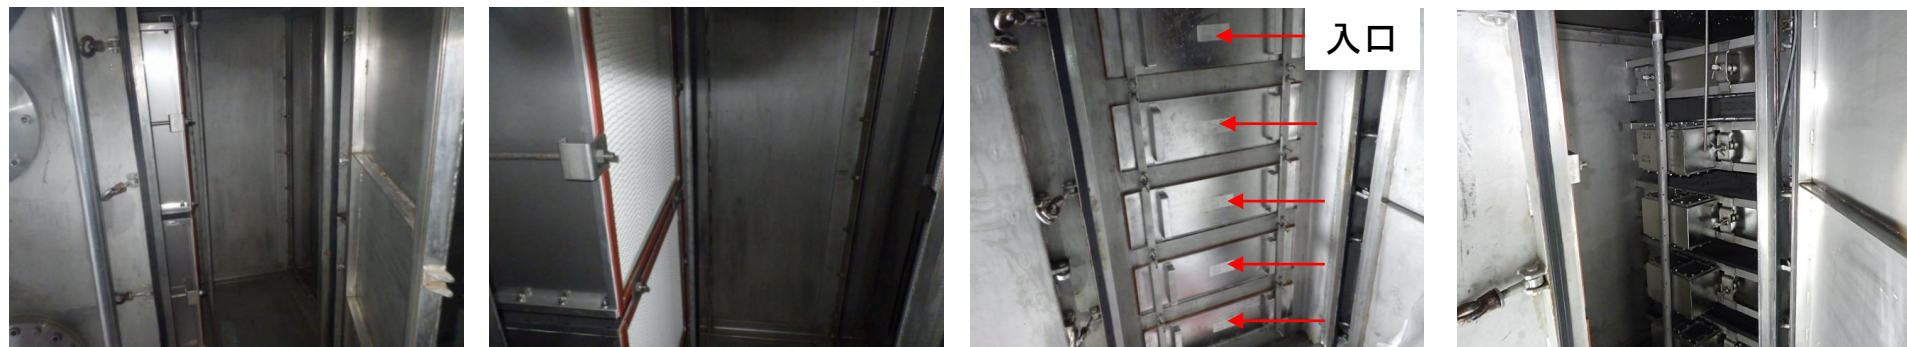
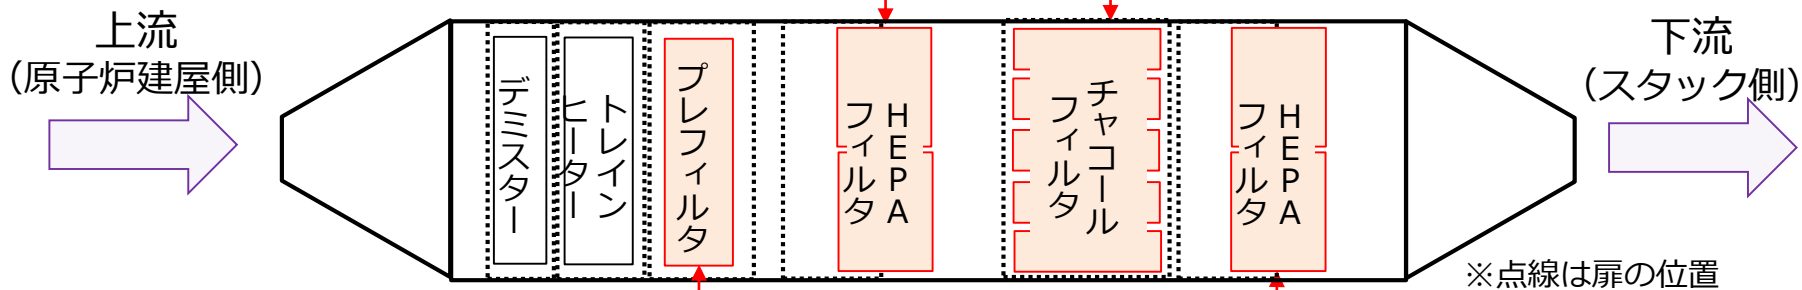
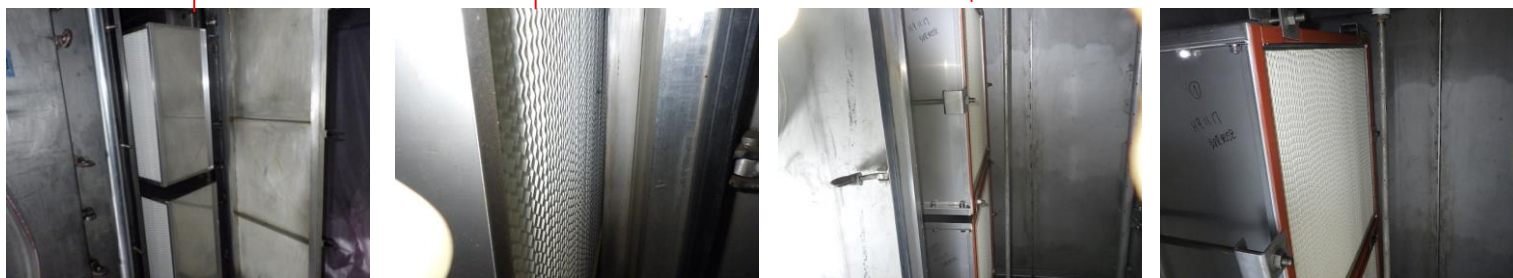
5. SGTSフィルタトレインの圧力損失について

フィルタ	圧力損失 [kPa]
プレフィルタ	~0.02
HEPAフィルタ (No.1)	~0.12
チャコールフィルタ	~0.15
HEPAフィルタ (No.3)	~0.12

注: 上記写真は3号機A系のもの
