原子力施設等におけるトピックス  
(令和6年2月5日～2月11日)

令和6年2月14日  
原子力規制庁

# 福島第一原子力発電所 高温焼却炉建屋東側壁面からの水の漏えいについて

### 敦賀発電所1号機 タービン建屋ファンルーム内での火災について

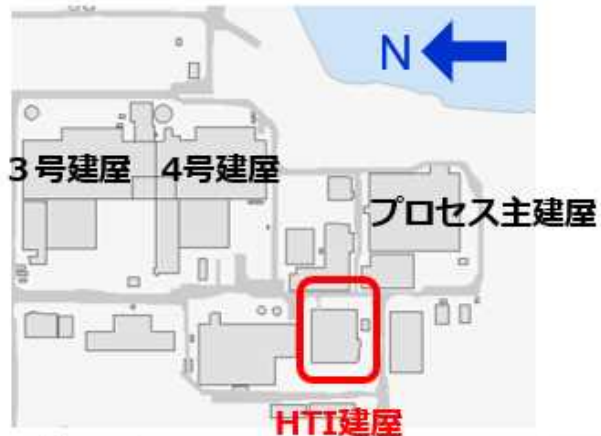
【高温焼却炉建屋 配置図】

- 2月7日、午前8時53分頃、協力企業作業員が高温焼却炉建屋東側壁面の地上高さ約5mに設置している第二セシウム吸着装置（サリー）ベント口（吸着装置内で発生する水素の排出用）から水が漏えいしていることを確認しました。
- 同時間帯、停止中のサリーでは、弁点検のためろ過水によるフラッシング作業を実施中であり、午前9時10分頃、ろ過水の元弁を閉めたことにより、午前9時16分頃、水の漏えい停止を確認しました。漏えいした水は系統水およびろ過水であり、漏えい箇所の敷き鉄板上には約4m×4m×深さ1mmの範囲で水溜まりが確認されており、鉄板の隙間から土壌へ漏えい水が染み込んだ可能性があるため、応急処置として当該エリアを区画することで立ち入り制限を行うとともに、今後、土壌の回収を行う予定です。
- なお、この漏えいに伴う、敷地境界モニタリングポストや連続ダストモニタ、排水路モニタに有意な変動がないことを確認しており、現時点で外部への影響は確認されておりませんが、継続して各種モニタを注視してまいります。
- 漏えい量の概略評価をしたところ（保守的に系統からの漏えい量を約5.5m<sup>3</sup>として算出した結果、全γで2.2E+10Bqと評価）、東京電力株式会社福島第一原子力発電所原子炉施設の保安及び特定核燃料物質の防護に関する規則第18条第11号「発電用原子炉施設の故障その他の不測の事態が生じたことにより、核燃料物質等（気体状のものを除く）が管理区域内で漏えいしたとき」に該当すると判断しました。
- 本件の原因は、現在調査中ですが、今後適切に原因の追及と再発防止対策を講じてまいります。

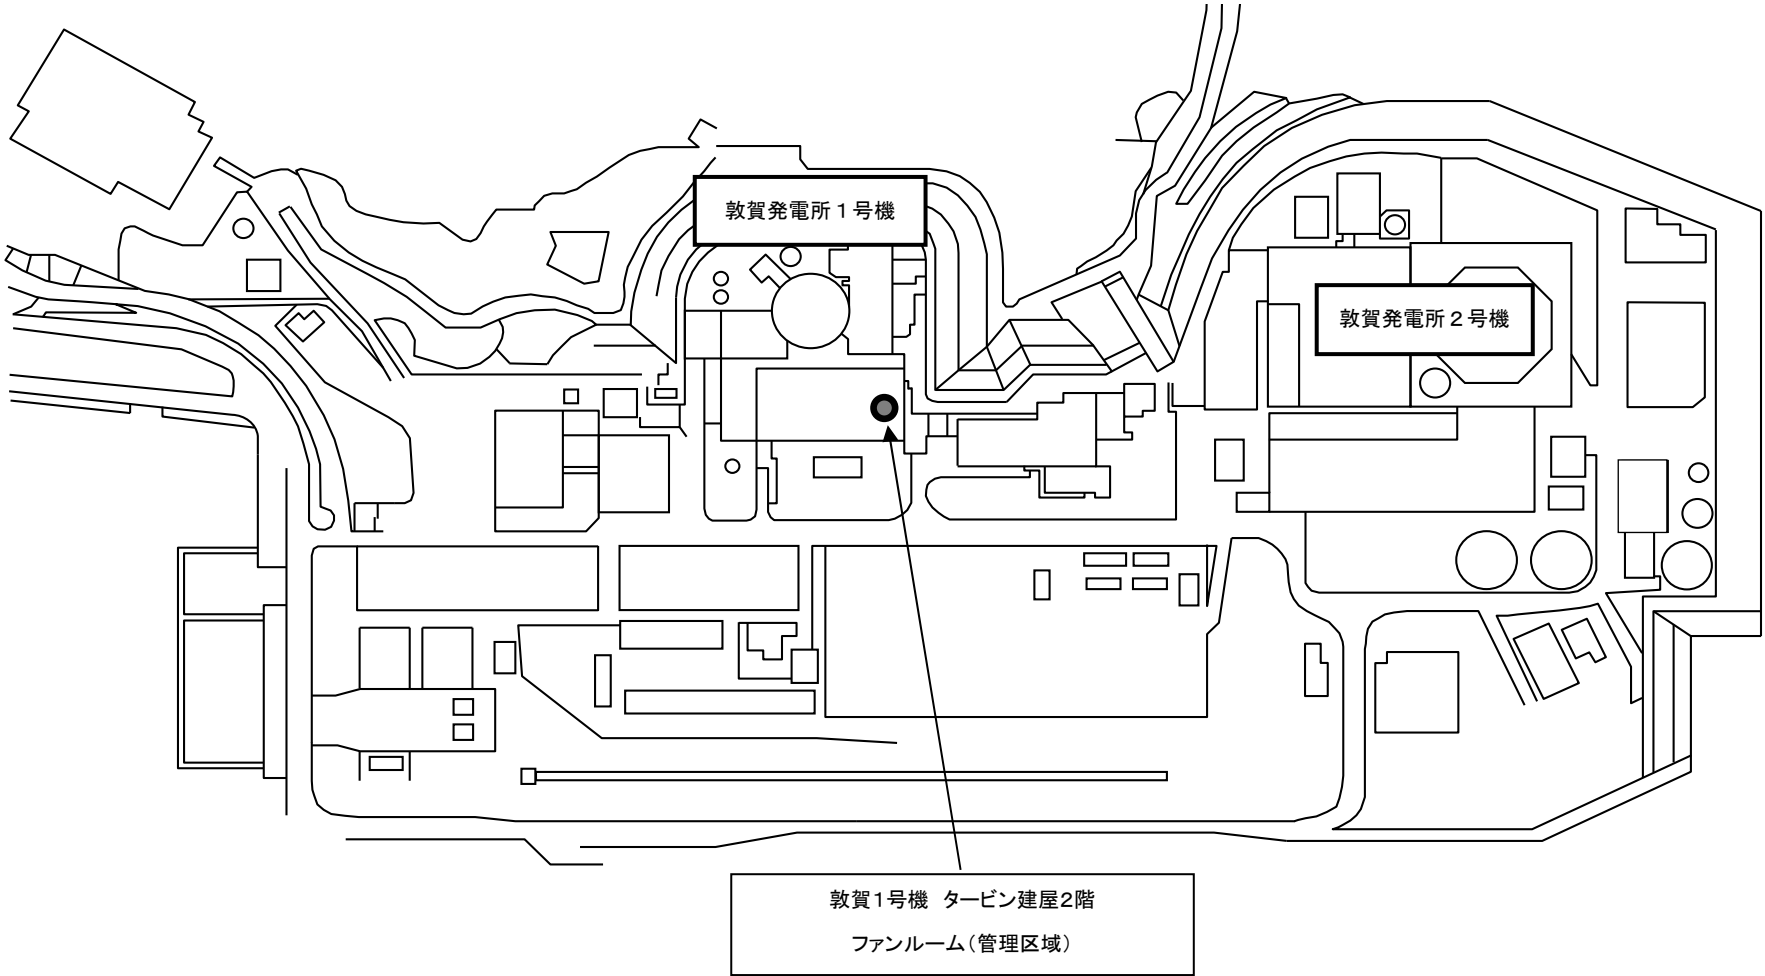
敦賀発電所火災発生場所

2024年2月8日6時12分、敦賀発電所1号機のタービン建屋2階（管理区域）のファンルーム内において、火災報知器が動作しました。当社社員が現場を確認したところ、同ファンルーム内に設置されている原子炉建屋主排気ファンBの軸受部より発煙および火花を確認しました。

このため、6時38分に当社社員が当該ファンを停止し、発煙および火花が停止したことを確認しました。

当社社員が同6時21分に公設消防へ通報し、公設消防による現場確認の結果、7時34分に火災および鎮火を確認し、その旨を9時40分に公設消防より連絡を受けました。
