1号機RCW系統で確認された堆積物の分析結果について

2024年2月16日

東京電力ホールディングス株式会社

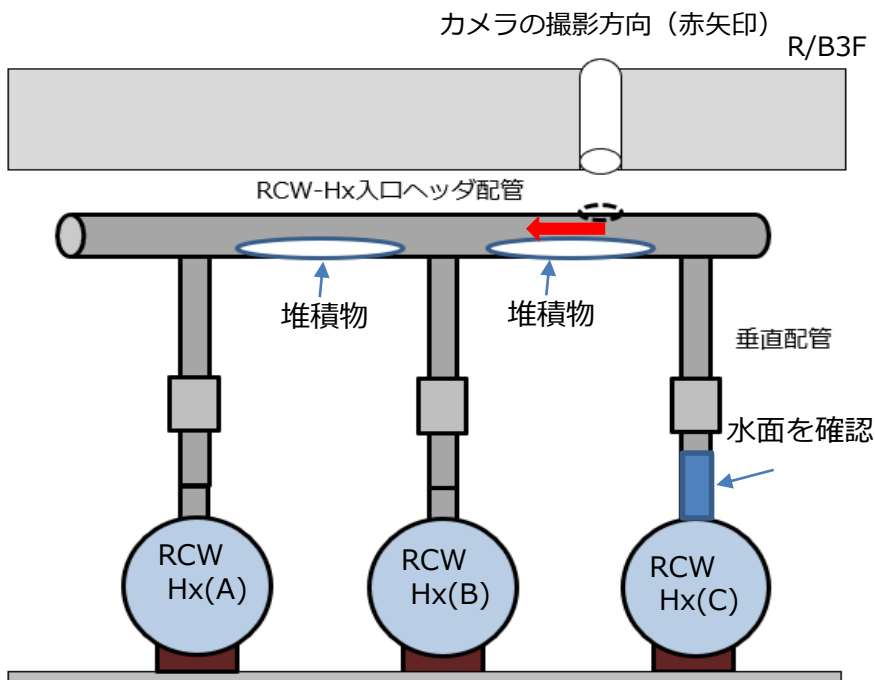
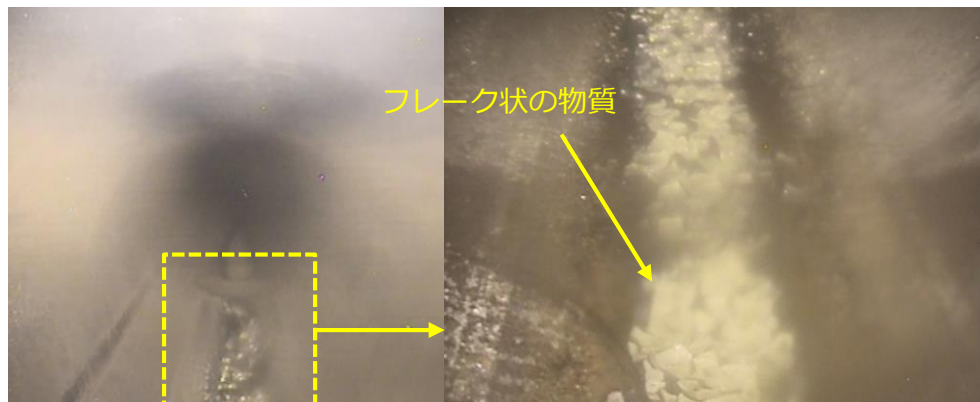
- 1号機原子炉建屋（R/B）内の高線量線源であるRCW内包水について、線量低減に向けた内包水サンプリングに関する作業を2022年10月から2023年7月まで実施。
- 入口ヘッダ配管内水素ガスのパージ作業が終了し、配管内を遠隔カメラにより確認したところ、横向きに敷設されているRCW入口ヘッダ配管底部に堆積物（白色/透明・結晶のようなフレーク状）を確認。（2023年2月）
- この堆積物の調査を目的に、少量採取し分析（溶出成分分析、SEM-EDS※）を実施。

RCW入口ヘッダ配管底部にて確認された堆積物
(2023.2.15 撮影)

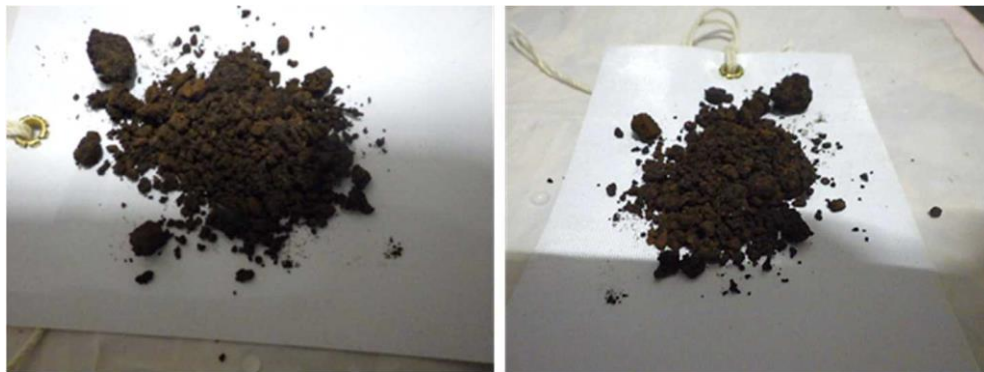
- 採取された堆積物を確認したところ、外観は黒色（部分的に茶褐色）を呈しており、配管内で見られたフレーク状の様相とは異なっていた。また、それらの物質が混在している様子も確認できなかった。
- 配管内には液溜まりができていた状況であったことから、フレーク状の物質については採取時に溶解してしまった可能性等、採取作業の影響が考えられる。
- この採取された黒色の堆積物について、溶出成分の分析ならびにSEM-EDS※による元素分析を実施。

採取された黒色の堆積物

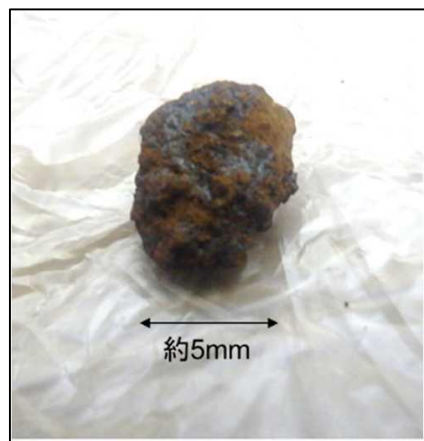
- 溶出成分分析では堆積物の物質の特定には至らなかったことから、SEM-EDS※1による元素分析を実施。
- 約5mmの黒く塊状の試料に対して複数か所の分析を行った結果、いずれの測定箇所においても主成分はFeであり、この堆積物は鉄酸化物であると推定。
- また、常温で黒色を呈する鉄酸化物であることから、マグネタイト(Fe_3O_4)と推定。

分析試料外観

- 今回採取された黒色の試料は、映像で確認されたフレーク状の物質とは形状/色調が異なっていることから、一部の堆積物しか回収できていないと考えられる。
- 今回採取された黒色の堆積物は、粒子状の鉄酸化物が固着・結合して塊状になったものであると考えられ、マグネタイト (Fe_3O_4) と推定される。

- RCW出口ヘッダ配管内の滞留ガスのパーシ作業および、RCW熱交換機(A,B,C)の水抜き作業を予定。
- RCW熱交換機(A,B,C)の水抜きの際に、RCW入口ヘッダ配管内を確認する機会が得られることから、その際にフレーク状の物質の有無について確認し採取方法を見直した上で回収を検討する。
