現地調査の実施状況

- ・ 1号機原子炉建屋内
- ・ 3号機タービン建屋内及びサービス建屋内並びに
5号機タービン建屋内

2024年2月16日

東京電力福島第一原子力発電所事故対策室

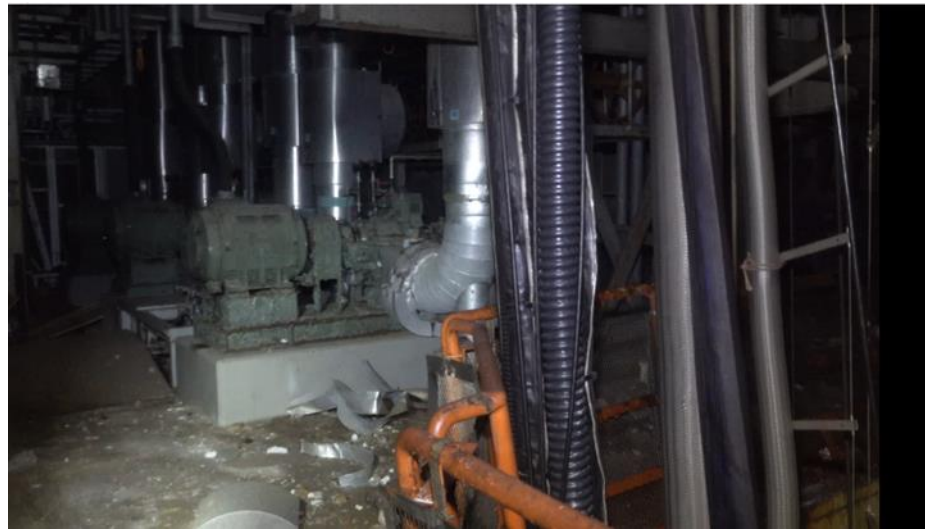
・RCW熱交換器の周囲は、線量が高いため近づくことができない。

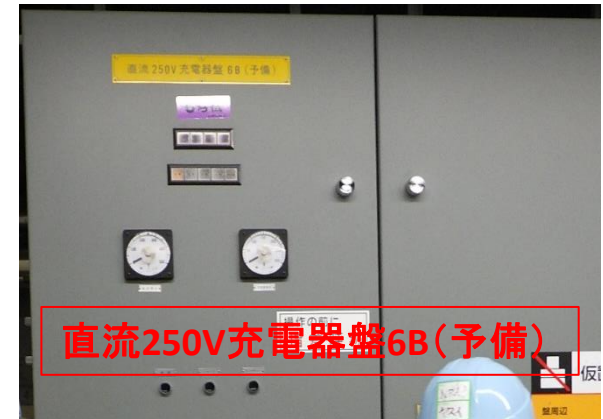
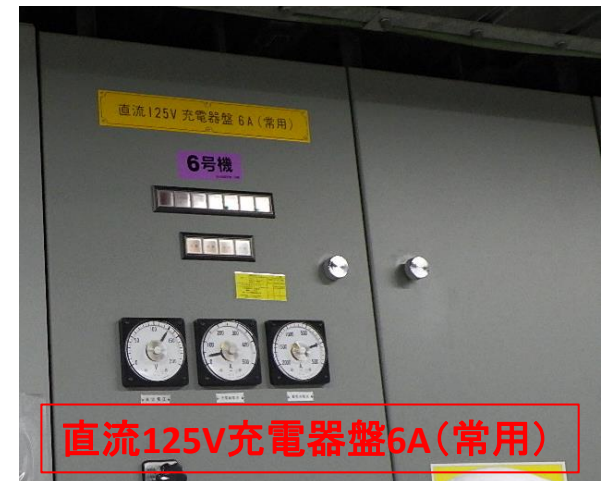
5号機 T/B 中地下階

- ・5号機の建屋内に6号機の直流電源系も設置されている。
