令和 6 年 2 月 15 日

学校法人 東北医科薬科大学

I. 件名

東北医科薬科大学における放射性同位元素の管理区域外漏えいについて

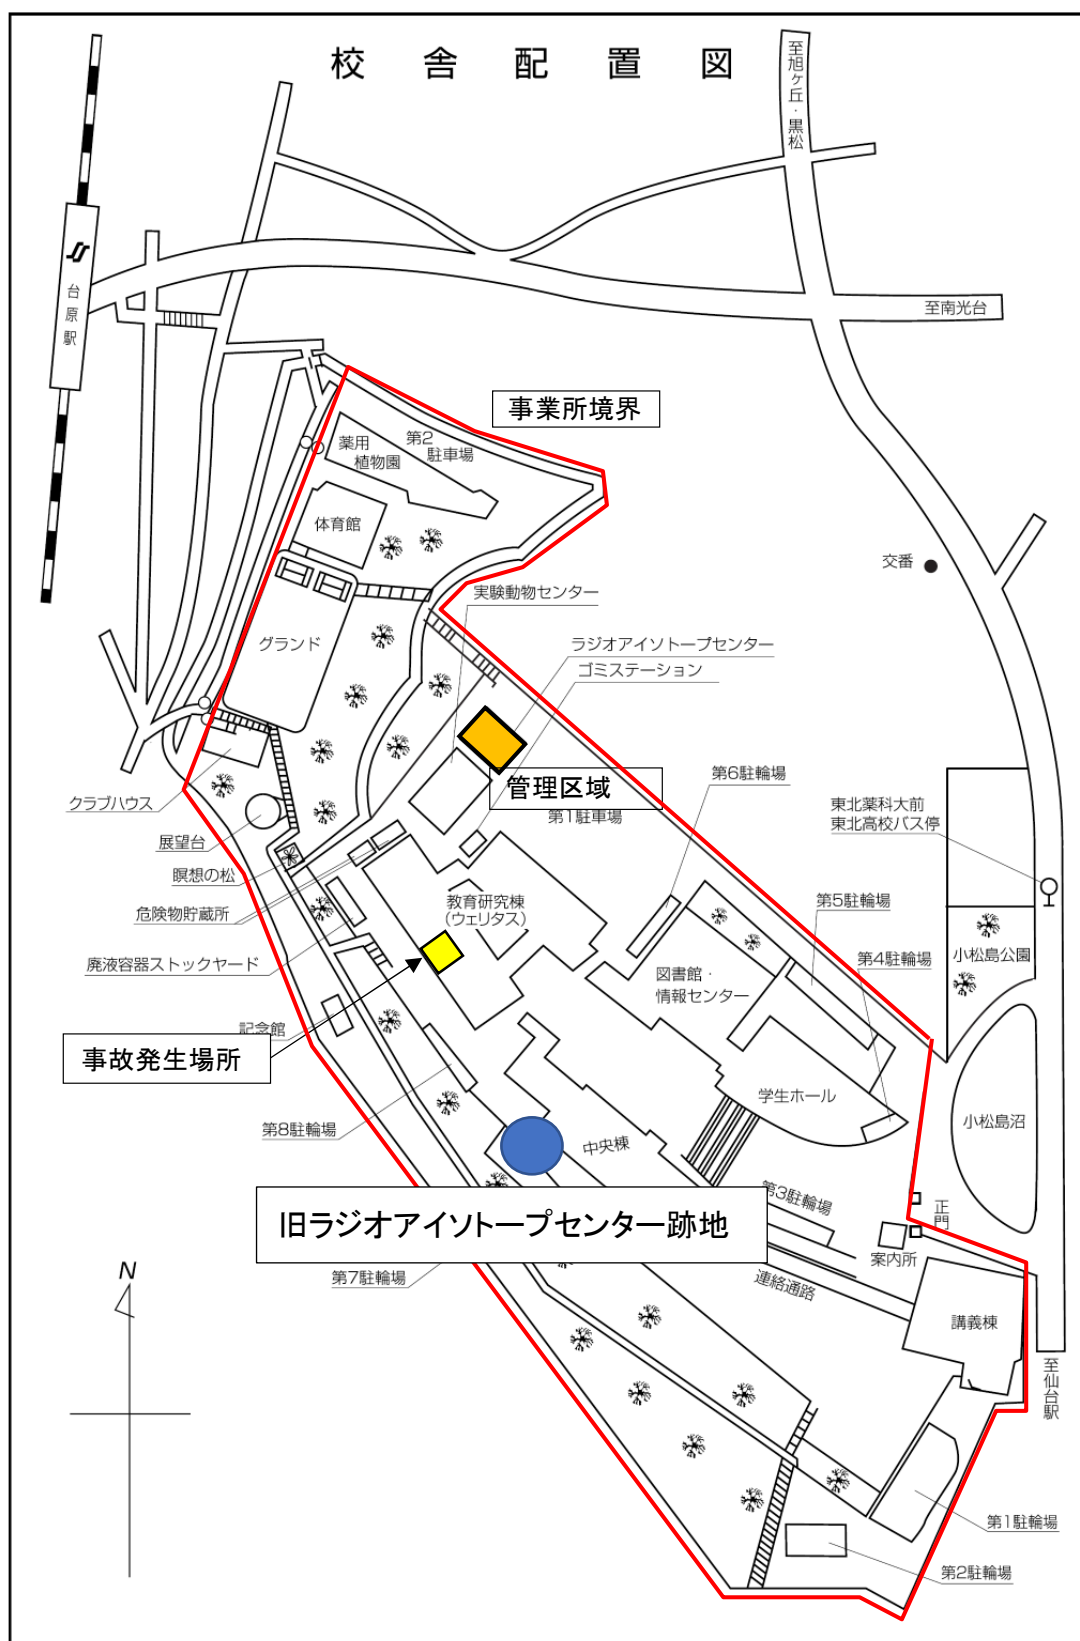
### 添付1 発生場所図面

ドラフトチャンバー（以下ドラフト）下の棚(管理区域外)

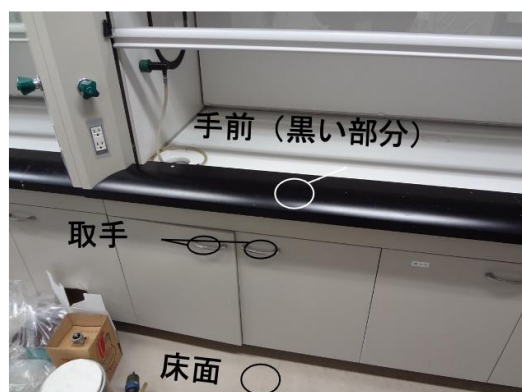
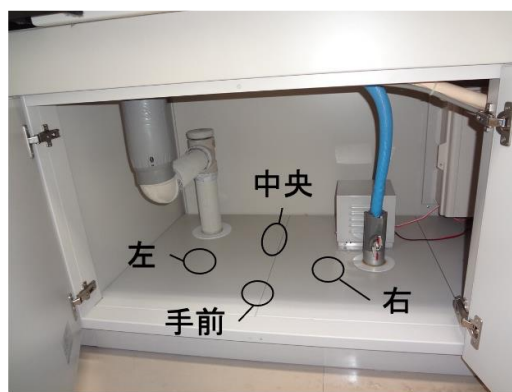
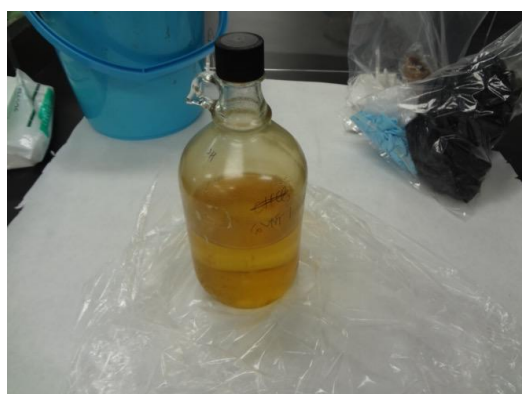
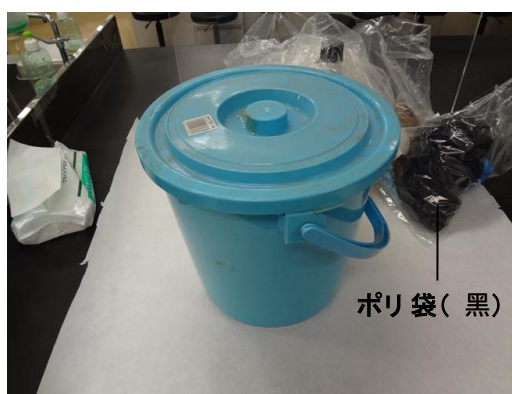
添付 2-1 物品とスミア位置

教育研究棟の研究室（放射線管理区域外）のドラフト修理を行うにあたり、ドラフト下の棚の整理を行っていたところ、ふた付きポリバケツ（以後、ポリバケツ）の中に放射線管理区域内で用いる液体シンチレーション廃液用ガラスコート瓶が二重の袋に包まれた状態で発見された(添付 2－1)。瓶の内部には液体があり RI を含む可能性が疑われたため、液体シンチレーションカウンターで測定したところ  $^3\text{H}$  が検出された。ポリバケツの外側及び周辺には検出限界値を超える放射能は検出されなかったため、RI の湧き出しであると判断し原子力規制庁に報告した。その後、ポリバケツの内部に検出限界値を超える放

ドラフト (左上) ドラフト下 (右上) ガラスコート瓶 (左下) 蓋付きポリバケツ (右下)

<sup>3</sup> H	<sup>14</sup> C
測定場所	Bq/cm <sup>2</sup>	Bq/cm <sup>2</sup>
ポリバケツ内部	0.12	検出限界未満*1
瓶を包んでいた袋	0.17	0.08*3
ドラフト手前	検出限界未満	0.06*4
床面	検出限界未満	検出限界未満
ドラフト下 取手	検出限界未満	検出限界未満
ドラフト下 手前	検出限界未満	検出限界未満
ドラフト下 中央*2	検出限界未満	検出限界未満
ドラフト下 右	検出限界未満	検出限界未満
ドラフト下 左	検出限界未満*1	0.08*4
検出限界値 (3σ)	0.06	0.04

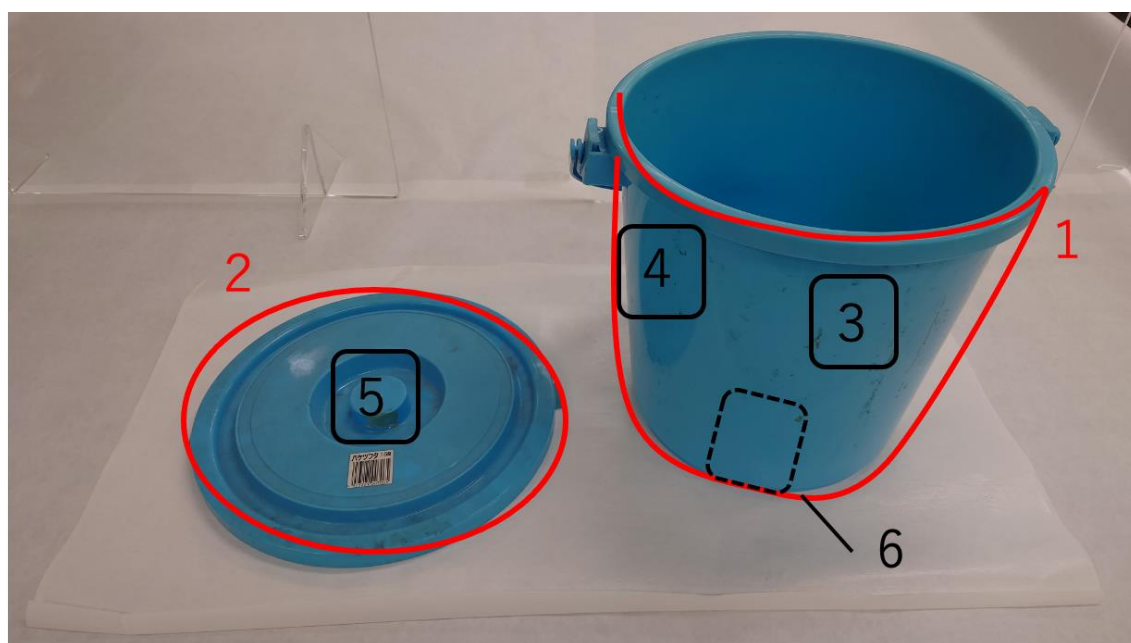
## 添付 2-4 スミア法による表面汚染密度測定結果

ポリバケツの側面一周(3000 cm<sup>2</sup>)、ふた表面(800 cm<sup>2</sup>)をスミア濾紙で拭き取り、液体シンチレーションカウンターで測定したが、汚染は確認されなかった（検出限界未満）。そのため、代表的ないくつかのポイント（位置 3 から 6）をスミア濾紙で拭き取り、液体シンチレーションカウンターで測定し、表面汚染密度を求めたが、全て検出限界未満であった。従って、ポリバケツの外に漏えいしていないと判断する。

位置	スミア面積(cm <sup>2</sup> )	<sup>3</sup> H Bq/cm <sup>2</sup>	<sup>14</sup> C Bq/cm <sup>2</sup>
側面	1	3000	検出限界未満	検出限界未満
ふた表面	2	800	検出限界未満	検出限界未満
前	3	100	検出限界未満	検出限界未満
横	4	100	検出限界未満	検出限界未満
ふた	5	100	検出限界未満	検出限界未満
底	6	100	検出限界未満	検出限界未満
検出限界値			0.05	0.03

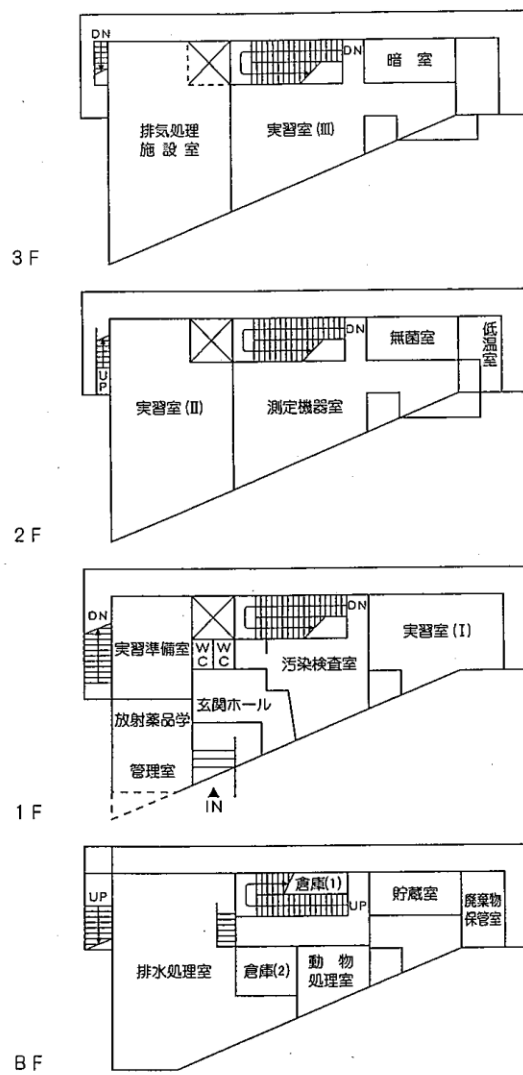
添付 3 旧ラジオアイソトープセンター

旧ラジオアイソトープセンター（添付 3）では、各研究室ごとに放射線管理区域内の実習室の実験スペース（ドラフト及び実験台の下棚を含む）が割り当てられていた。旧ラジオアイソトープセンターの取り壊し（2006 年 5 月廃止）のため、2006 年 1 月から 2 月にかけて放射線業務従事者は実験スペースの片付けと汚染検査を行い、今後の使用予定がなく汚染のない器具などの物品は、教室担当者の管理のもと、放射線業務従事者が 2 月 17 日までに教育研究棟の各研究室に搬出した。今回の物品は、放射線業務従事者が実習室で使用中だったものであり、このタイミングで他の汚染のないものと一緒に搬出されたと判断した。

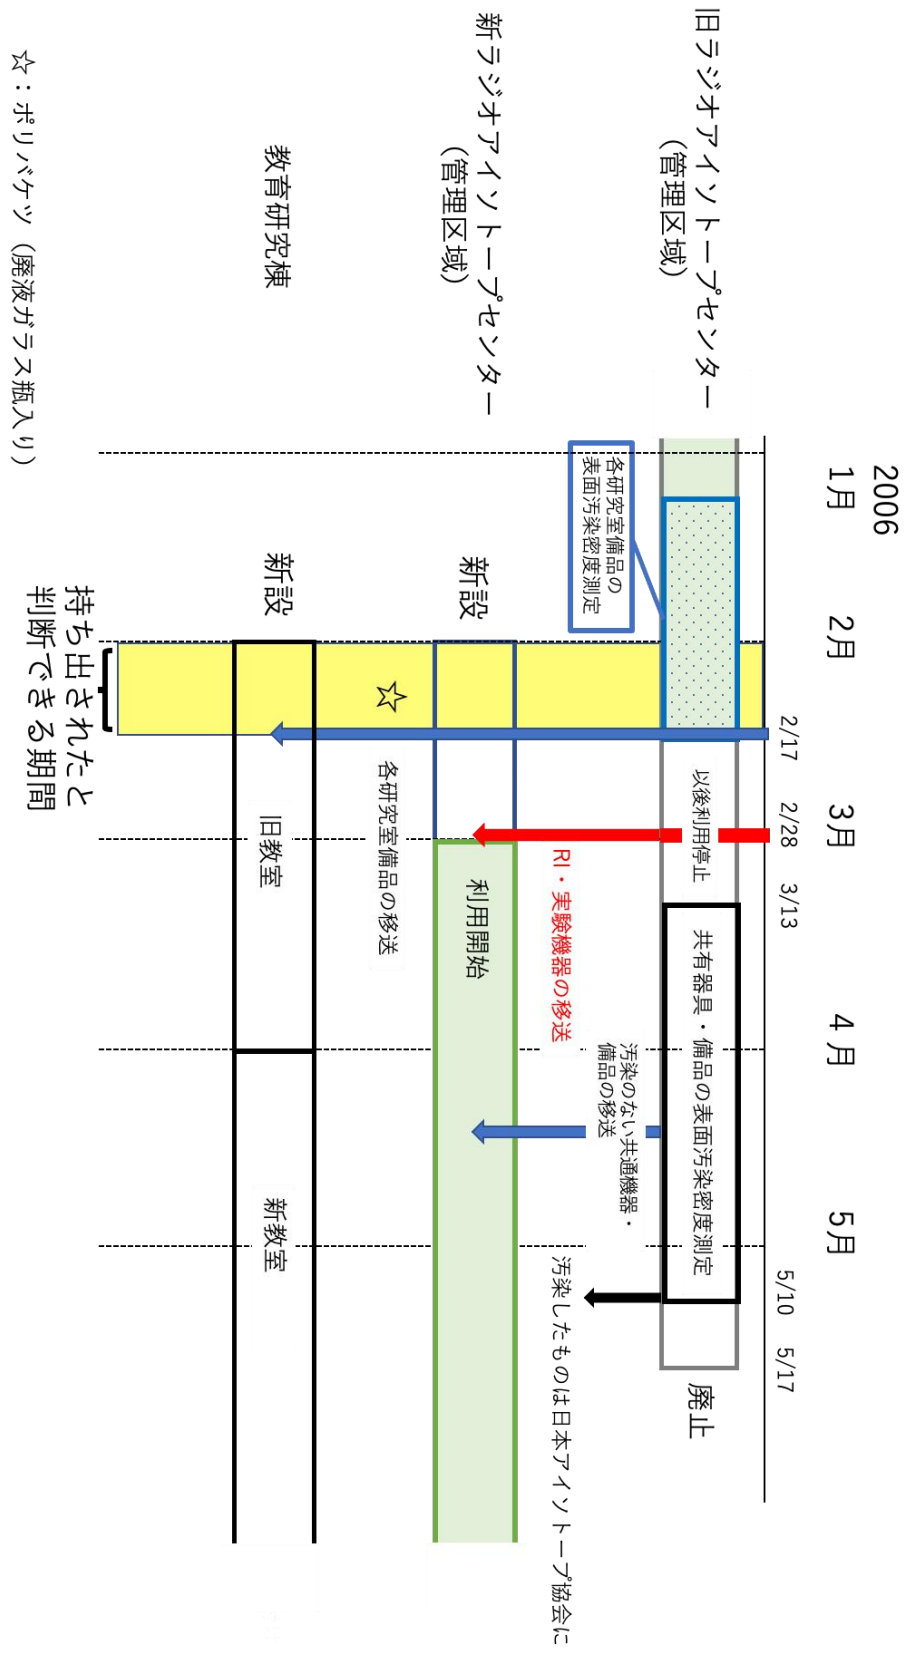
添付4 ラジオアイソトープセンター建て替えについて

2006 年 2 月に事業所内に新しいラジオアイソトープセンターが完成し、5 月の旧ラジオアイソトープセンターの取り壊しまでの間、物品の搬出、移動が計画的に行われた。2 月 17 日まで放射線業務従事者による旧ラジオアイソトープセンター内の管理区域内の利用及び廃棄物の受け入れは通常通り行われており、管理区域外への物品の持ち出しも 2 月 17 日まで書面で申請の上行われていた。2 月 18 日以降、放射線業務従事者の管理区域内利用は停止し、2 月 28 日に管理下にあった放射性同位元素は旧ラジオアイソトープセンターから新ラジオアイソトープセンターに移送された。続いて 2006 年 3 月 13 日から 5 月 10 日にかけてセンター内の共有器具・備品の放射性物質による表面汚染密度測定(記録あり)が行われ、汚染のない共有器具・備品は新ラジオアイソトープセンター(2006 年 2 月完成)に搬
