高浜発電所4号機 蒸気発生器伝熱管の損傷について

## 発電用原子炉施設故障等報告書

件名	高浜発電所4号機 蒸気発生器伝熱管の損傷について																				
事象発生の日時	2024年1月22日 13時00分 (技術基準に適合していないと判断した日時)																				
事象発生の場所	高浜発電所4号機 原子炉格納容器内																				
事象発生の発電用原子炉施設名	原子炉冷却系統施設 一次冷却材の循環設備 蒸気発生器 (AおよびC)																				
事象の状況	<p>1. 事象発生の状況</p> <p>高浜発電所4号機(加圧水型軽水炉、定格電気出力87万kW、定格熱出力266万kW)は、2023年12月16日より第25回定期検査中であり、3台ある蒸気発生器(以下「SG」という。)の伝熱管<sup>*1</sup>全数について、健全性を確認するため渦流探傷試験<sup>*2</sup>(以下「ECT」という。)を実施した結果、A-SGの伝熱管2本およびC-SGの伝熱管2本について、管支持板部付近に外面からの減肉とみられる有意な信号指示<sup>*3</sup>が認められた。</p> <p>以上から、実用発電用原子炉及びその附属施設の技術基準に関する規則第18条ならびに第56条に適合しておらず、実用発電用原子炉の設置、運転等に関する規則第134条に該当することを2024年1月22日13時00分に判断した。</p> <p><sup>*1</sup> SGの中で一次冷却材(1次側)と給水(2次側)の熱交換を行う逆U字形の管群。一次冷却材は入口管板部(高温側)から入り、給水と熱交換後出口管板部(低温側)へ流れる。</p> <p><sup>*2</sup> 高周波電流を流したコイルを伝熱管に挿入することで伝熱管に渦電流を発生させ、伝熱管の欠陥により生じる渦電流の変化を電気信号として取り出すことで欠陥を検出する試験(ECT:Eddy Current Test)。全周に対して渦電流の発生と検出を別々のコイルを用いた24組のコイルで伝熱管の欠陥による渦電流の変化を信号として検出する。</p> <p><sup>*3</sup> ノイズレベル(雑音信号レベル)を超える信号であって、SG管支持板等の外部構造物あるいは伝熱管の形状等に起因する信号(疑似信号)ではない信号指示。</p> <p>2. ECT結果</p> <p>(1) 検査期間</p> <p>2024年1月7日～2024年1月22日(定期事業者検査終了日)</p> <p>探傷検査・データ整理期間 2024年1月7日～2024年1月19日</p> <p>解析・評価検査期間 2024年1月20日～2024年1月22日</p> <

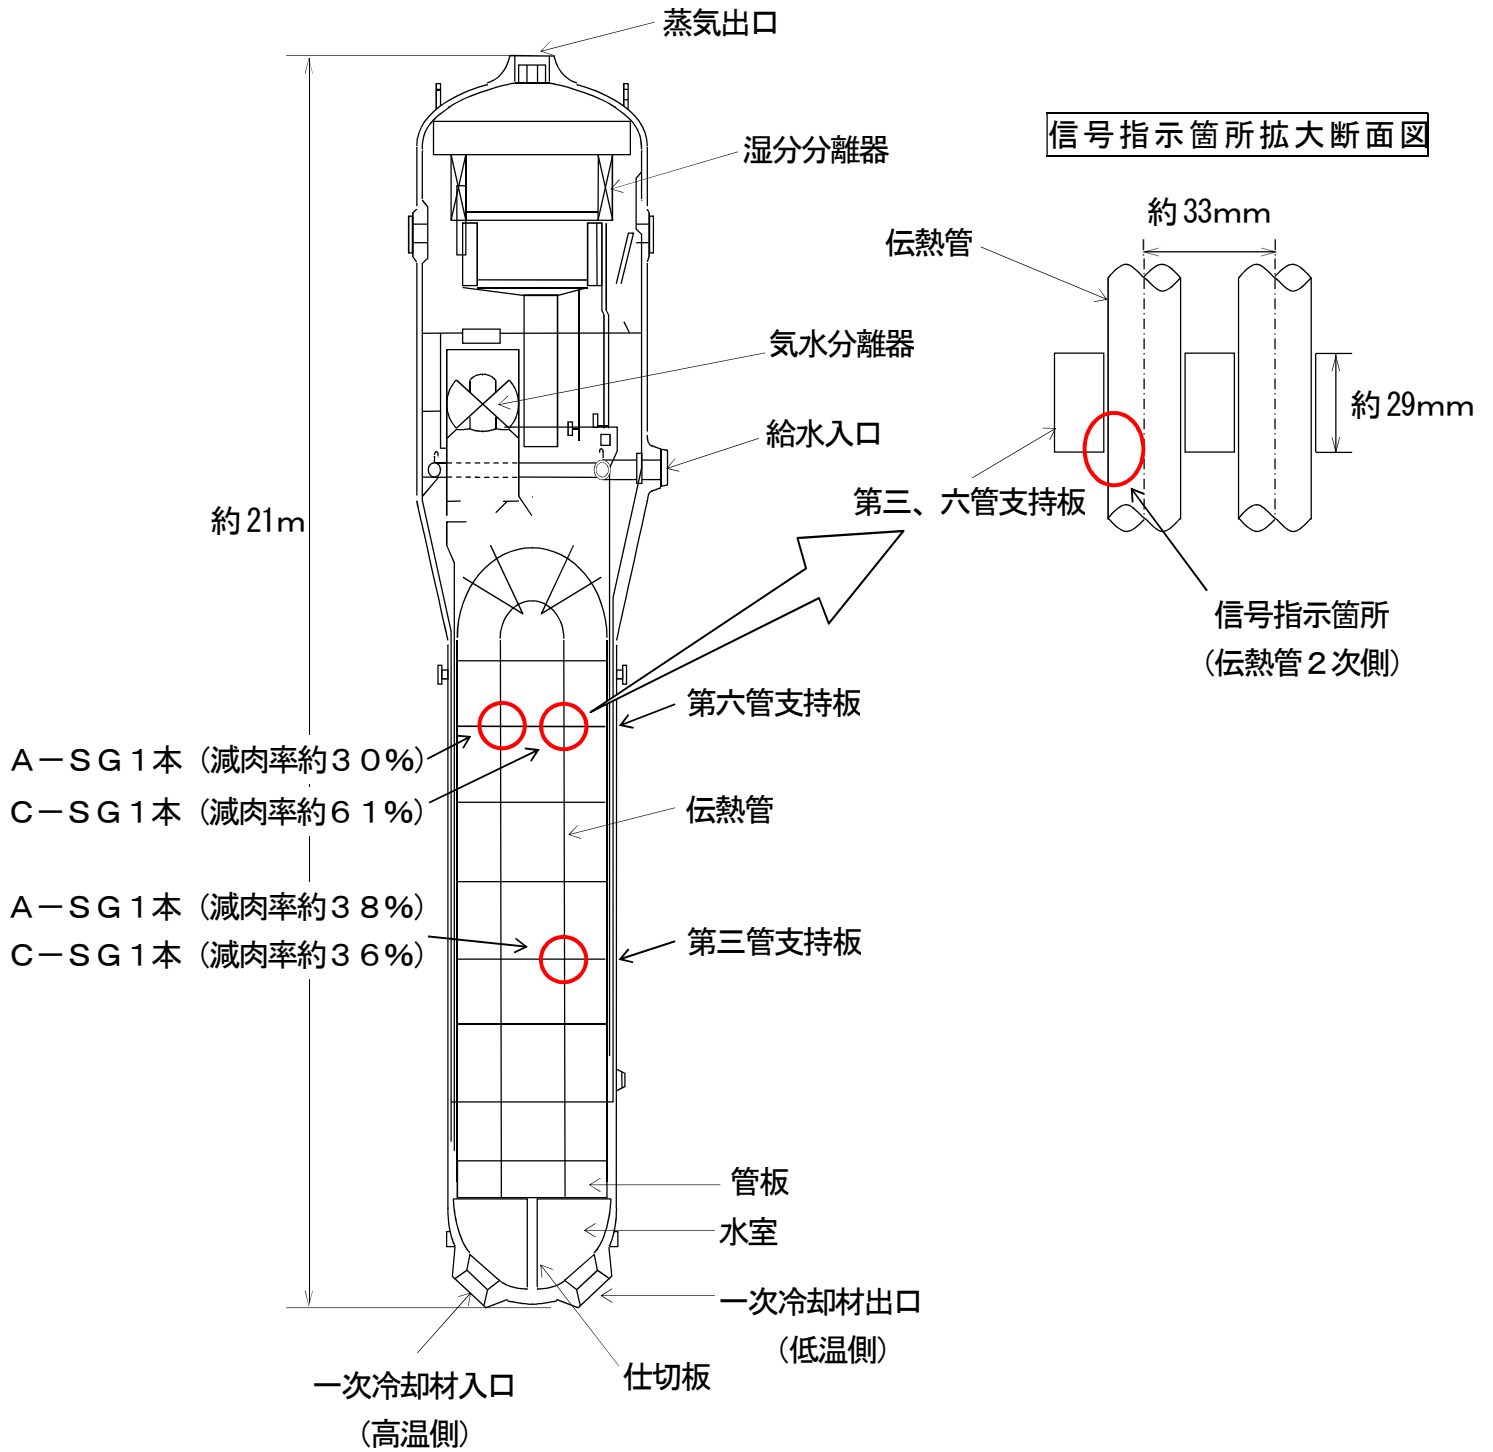
SG伝熱管信号指示箇所概要図

<p>事 象 の 状 況</p>	<p>A-SG  第三管支持板 X50, Y7 : 減肉率 約38%  第六管支持板 X67, Y16 : 減肉率 約30%</p> <p>C-SG  第三管支持板 X37, Y6 : 減肉率 約36%  第六管支持板 X58, Y25 : 減肉率 約61%</p> <p>*5 一般社団法人日本機械学会 発電用原子力設備規格 維持規格 (2012年版/2013年追補/2014年追補) JSME S NA1-2012/2013/2014 SG伝熱管に対する判定基準に従う。  *6 渦電流変化の電気信号を図で表したものを(水平成分および垂直成分を同一画面に表示)。  *7 24組分のコイルのチャートを平面状に並べ、信号振幅に応じて色調として表示させたもの。伝熱管全長についての信号指示の大きさや位置等の分析に用いる表示方法。</p>
<p>事 象 の 原 因</p>	<p>1. 原因調査</p> <p>外面減肉を示す信号指示があった伝熱管の損傷原因を調査するため、要因分析図に基づき、原因調査を実施した。</p> <p>(1) 高浜発電所3号機および4号機におけるSG伝熱管外面損傷事象の経緯</p> <p>高浜発電所3号機および4号機では、高浜発電所3号機第23回、第24回定期検査および高浜発電所4号機第22回定期検査において、SGの伝熱管に外面からの減肉信号指示が認められており、原因は、管支持板下面に留まった異物と伝熱管が繰り返し接触したことにより摩耗減肉が発生したものと推定した。</p> <p>その後、異物対策を実施した高浜発電所4号機第23回定期検査においても、外面からの減肉信号指示が認められたため、小型カメラによりSG器内を調査した結果、減肉箇所スケール*8の接触を確認するとともに、このスケールの外観観察の結果、伝熱管減肉部と接触していたと想定される部位に接触痕および光沢を確認した。このため、高浜発電所4号機第23回定期検査においてSG器内のスケールの性状等の調査や回収スケールによる摩耗試験などを実施した結果、SG伝熱管が減肉した原因は、伝熱管表面から剥離した稠密なスケールによるものと推定した。</p> <p>これらのことから、SG伝熱管の外面減肉への対策として、高浜発電所3号機第24回および高浜発電所4号機第23回定期検査にてSG器内のスケールの脆弱化を図ることを目的に、薬品洗浄*9を実施した。その結果、高浜発電所3号機第25回定期検査、高浜発電所4号機第24回定期検査にて回収したスケールが脆弱化していることを確認した。</p> <p>その後、高浜発電所3号機第25回定期検査において、スケールによるものと推定される伝熱管の外面減肉事象が再度発生したことを踏まえ、スラッジ影響を考慮した薬品洗浄効果の確認試験を行った。その結果、スケール近傍にスラッジが存在する場合はスケールの脆弱化効果が低減することを確認したため、高浜発電所3号機第25回定期検査および高浜発電所4号機第24回定期検査において実施した薬品洗浄の前に、SG器内のスケールおよびスラッジを可能な限り除去することとし、小型高圧洗浄装置を用いて管支持板上も含めたSG器内の洗浄を実施した。洗浄後、小型カメラによりSG器内の状況を確認した結果、管支持板上等のスケールおよびスラッジを大幅に低減(SG器内からのスケールおよびスラッジ回収量:(3号機)約130kg、(4号機)約160kg)できたことを確認した。</p> <p>なお、薬品洗浄については、SG器内の構成部材に大きな影響を及ぼすことなくスケールの脆弱化を図る薬品洗浄条件の再検討を行うとともに、工場試験を実施した。その結果、伝熱管全域を薬品濃度3%での薬品洗浄を2回実施することにより、スケール近傍にスラッジが存在する場合でもスケールを脆弱化できることを確認できたことから、同条件(薬品濃度、回数)での洗浄を実施した。洗浄後にSG器内からの鉄除去量を評価した結果、高浜発電所3号機では1台あたり約1,310kg、高浜発電所4号機では1台あたり約1,320kgであった。</p> <p>また、高浜発電所3号機第26回定期検査にて新たに外面減肉事象が発生した際に、改めて器内のスケールを回収し調査を実施した結果、伝熱管を傷つける可能性のある厚みのある稠密層を有するスケールの存在割合がさらに大きく減少していることを確認した。</p> <p>今回、A-SGおよびC-SGに認められた外面からの減肉とみられる有意な信号指示についても、これまでと同様にスケールが原因と推定されることから、当該伝熱管の</p>

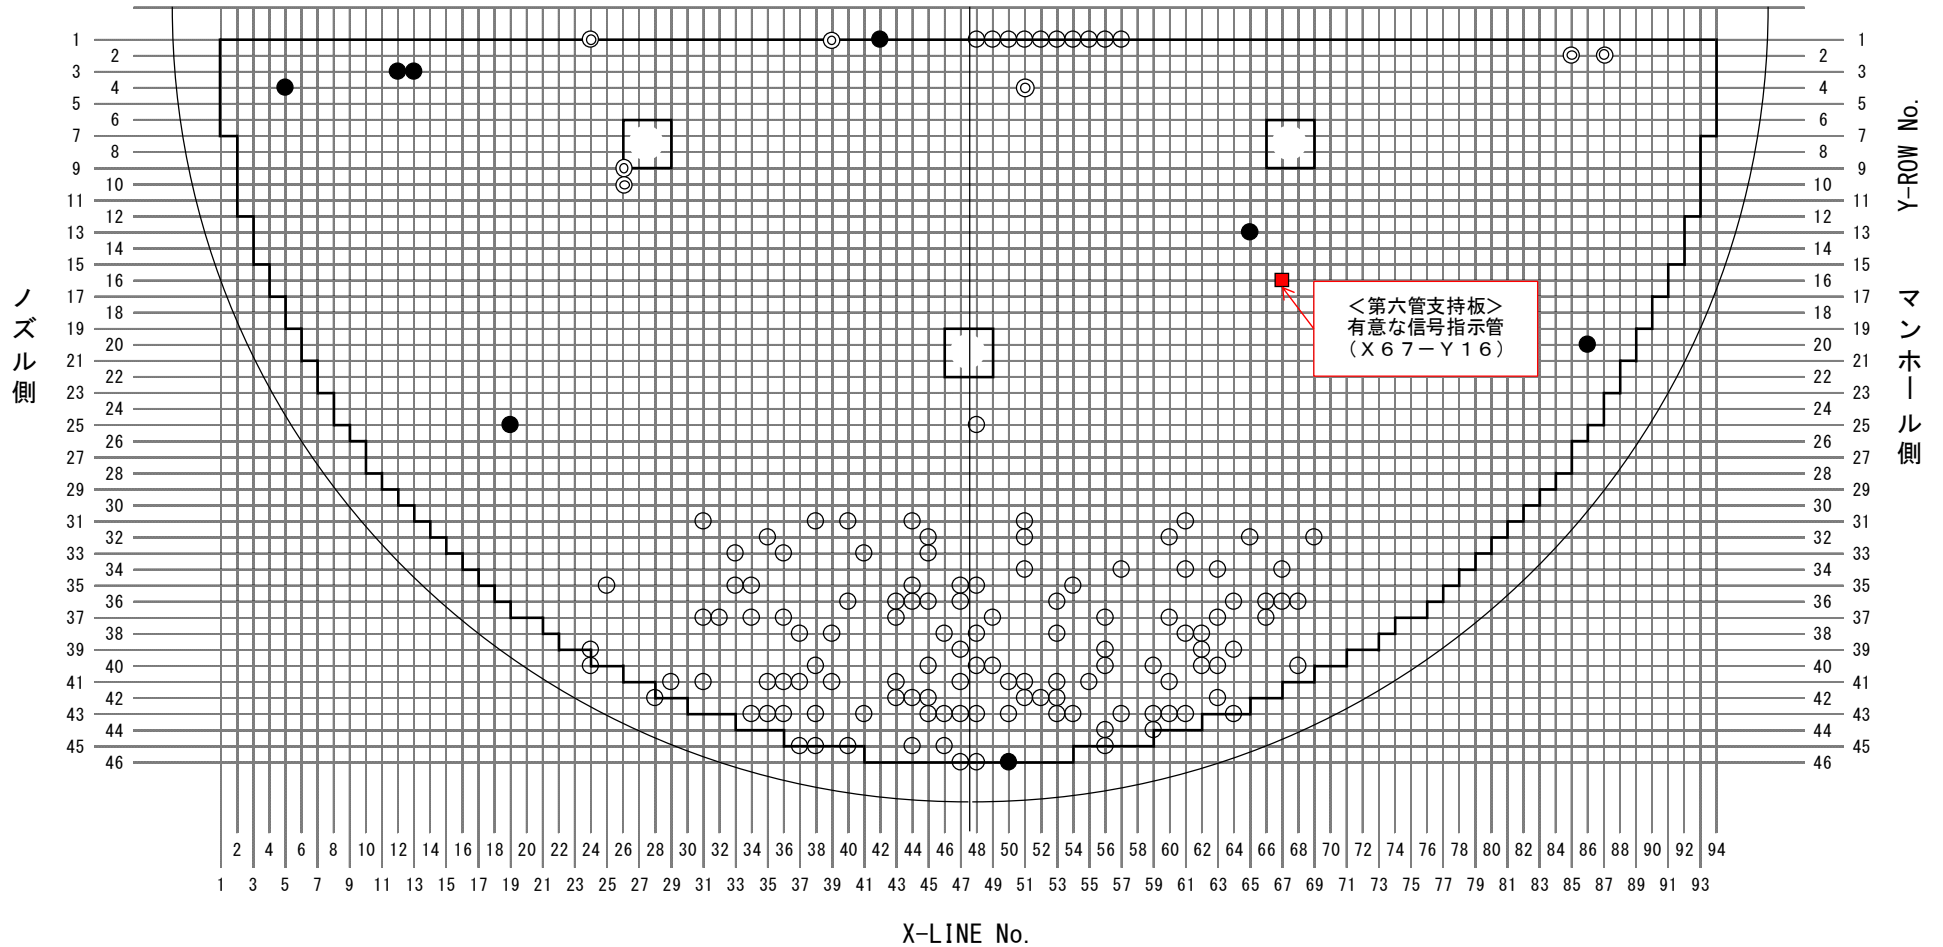
- : 今回減肉指示が認められた位置 (1本)
- ◎: 既施栓管 (外面減肉) (7本)
- : 既施栓管 (拡管部応力腐食割れ) (8本)
- : 既施栓管 (上記以外) (129本)

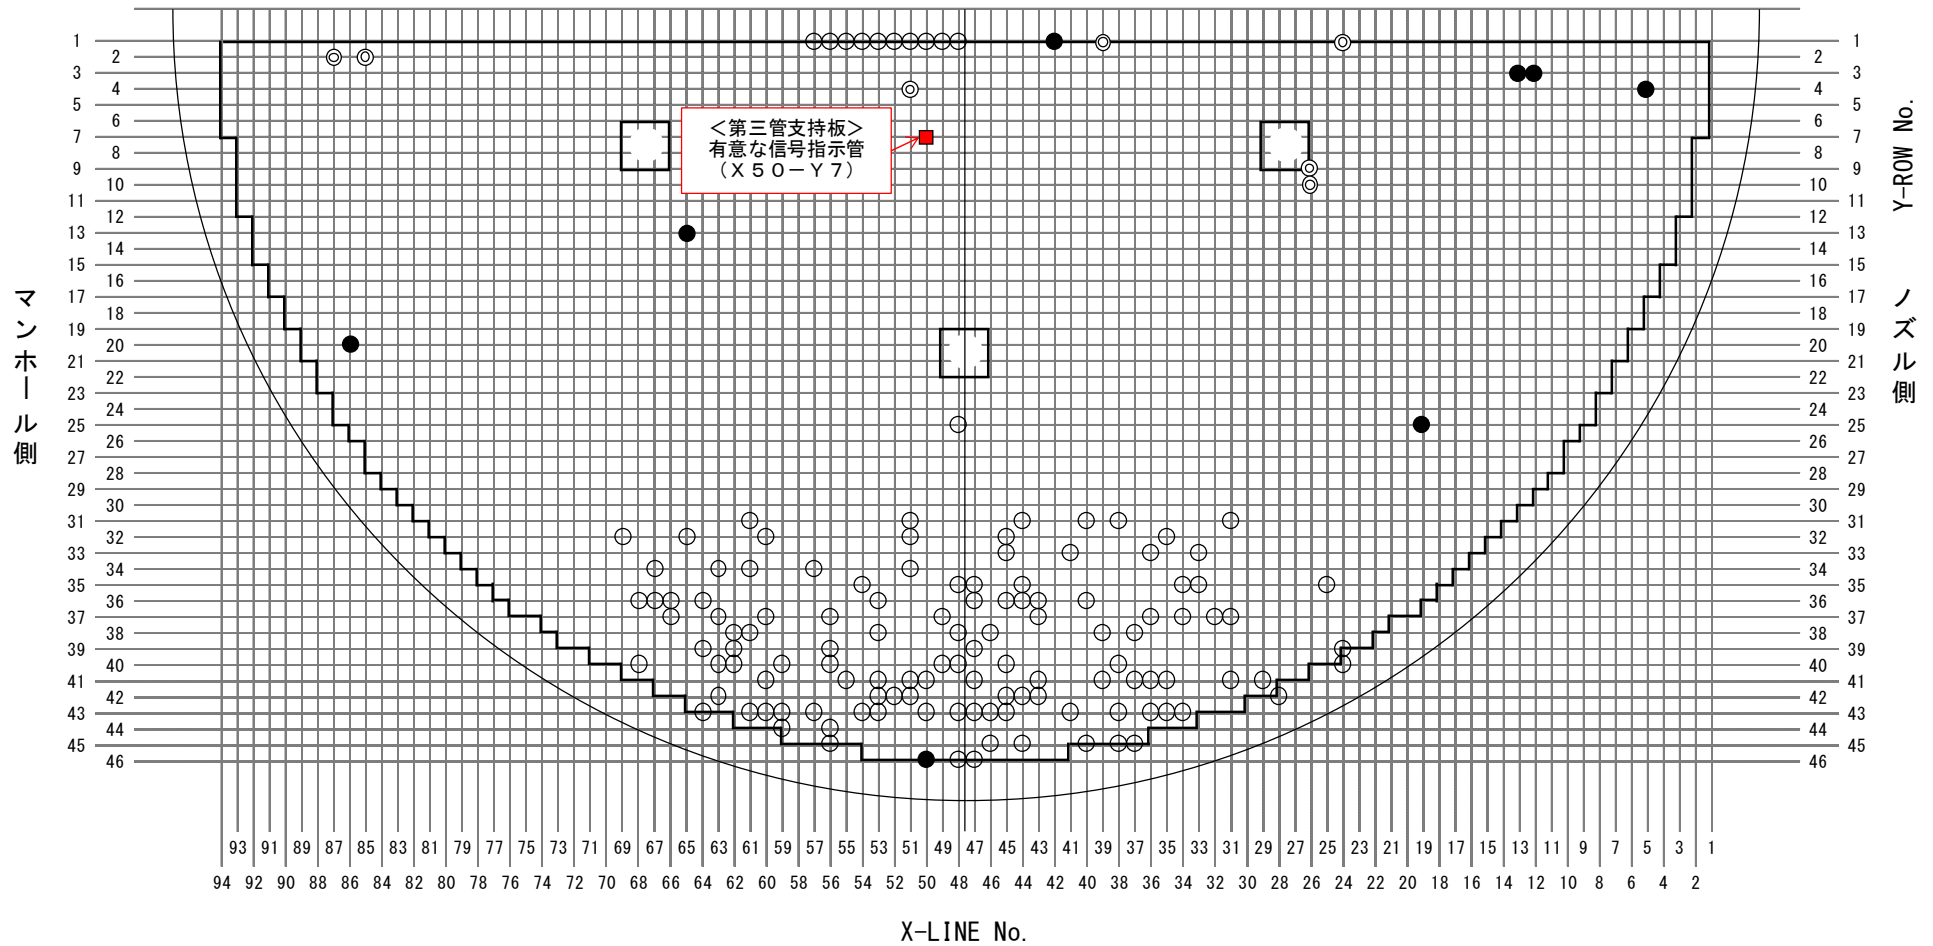
## A-SG (低温側)

- : 今回減肉指示が認められた位置 (1本)
- ◎: 既施栓管 (外面減肉) (7本)
- : 既施栓管 (拡管部応力腐食割れ) (8本)
- : 既施栓管 (上記以外) (129本)

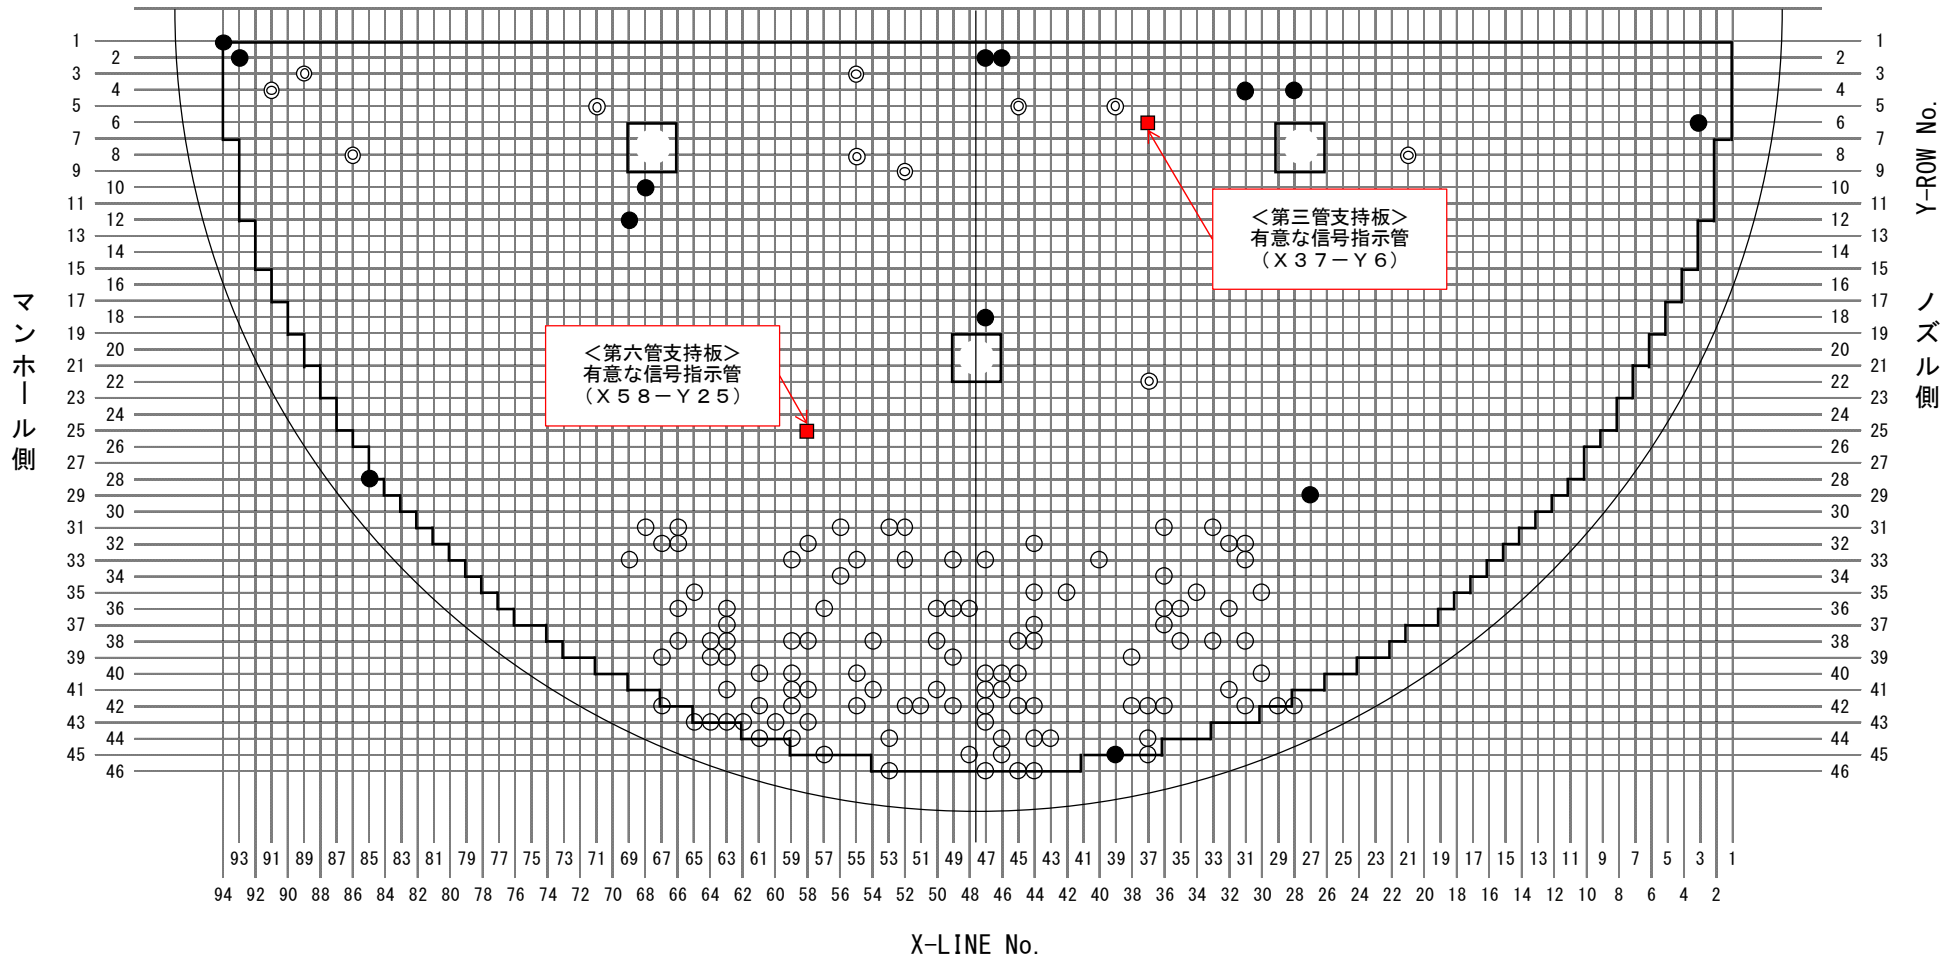
# SG伝熱管ECT信号指示位置図 C-SG (低温側)

- :今回減肉指示が認められた位置 (2本)
- ◎:既施栓管 (外面減肉) (11本)
- :既施栓管 (拡管部応力腐食割れ) (13本)
- :既施栓管 (上記以外) (110本)

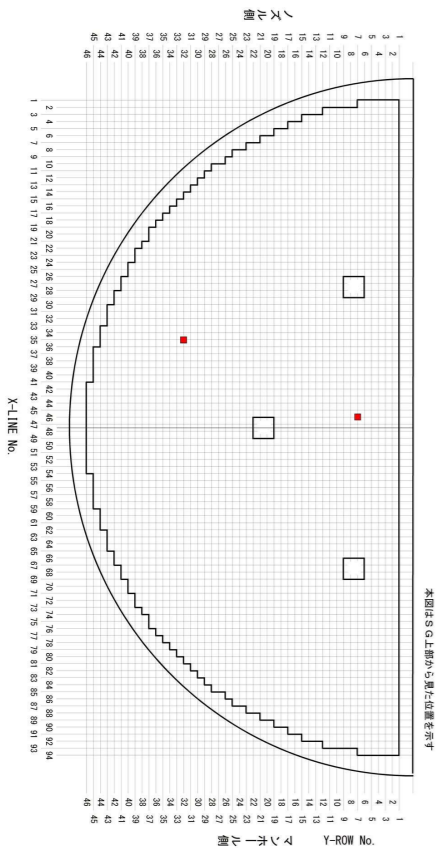
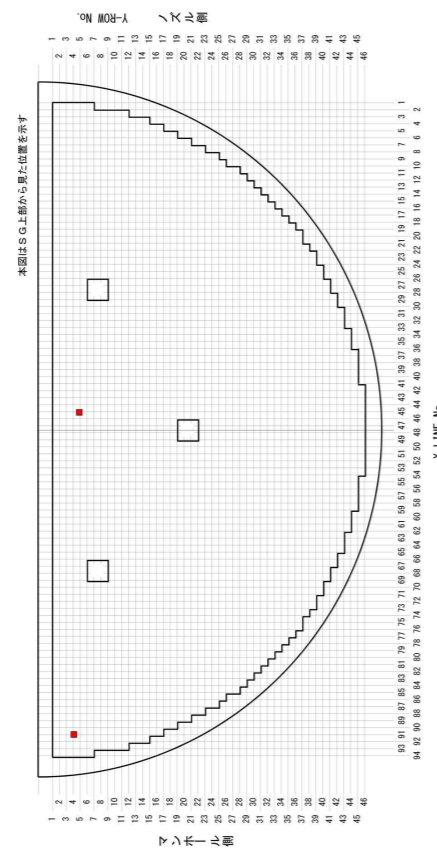
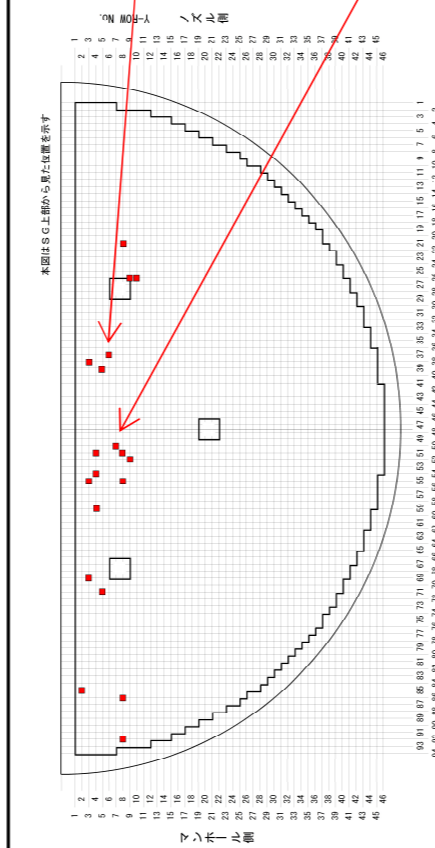
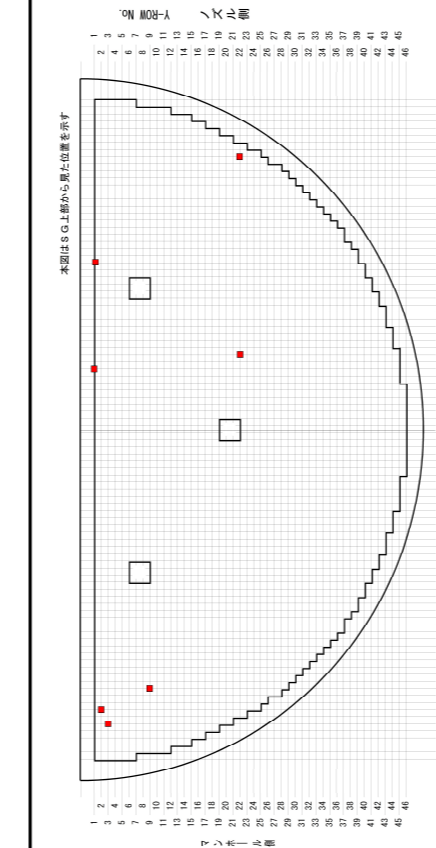
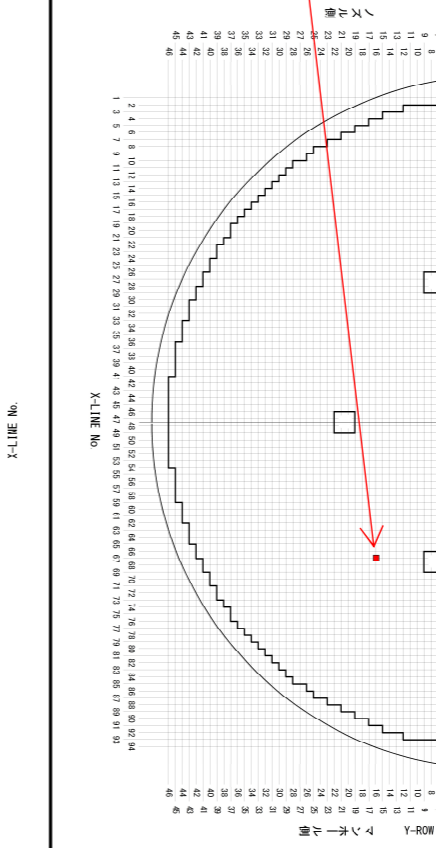
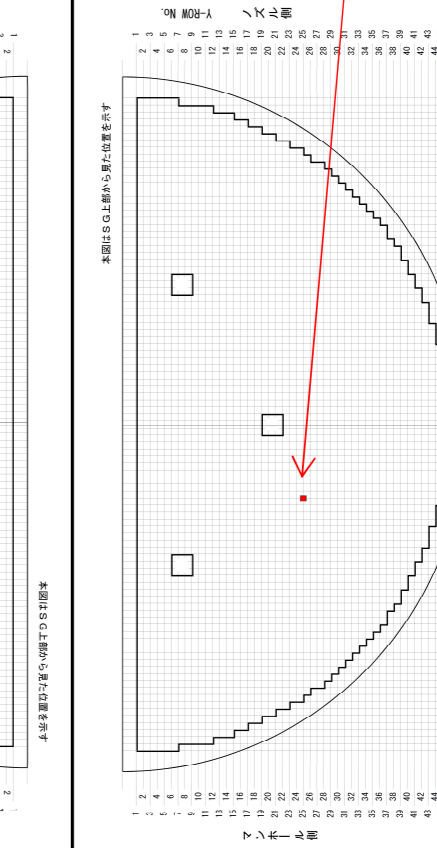
## 高浜発電所 3号機および4号機におけるSG伝熱管外面の損傷事象の経緯 (SG外面減肉事象発生箇所集約結果)

<p style="text-align: center;">最大減肉率：63% 発生本数：2本</p>	<div style="border: 1px solid red; padding: 2px; margin-bottom: 5px;">今回発生箇所 (X37、Y6)</div> <div style="border: 1px solid red; padding: 2px; margin-bottom: 5px;">今回発生箇所 (X50、Y7)</div>

<p style="text-align: center;">最大減肉率：57% 発生本数：7本</p>	<div style="border: 1px solid red; padding: 2px; margin-bottom: 5px;">今回発生箇所 (X67、Y16)</div>

<p style="text-align: center;">最大減肉率：30% 発生本数：1本</p>	<div style="border: 1px solid red; padding: 2px; margin-bottom: 5px;">今回発生箇所 (X58、Y25)</div>

外面減肉は、第三管支持板下面（低温側）、また、SG中心付近であるY1～10列の範囲で多く発生している。また、最大減肉率については、発生場所に関係なく、約60%である。

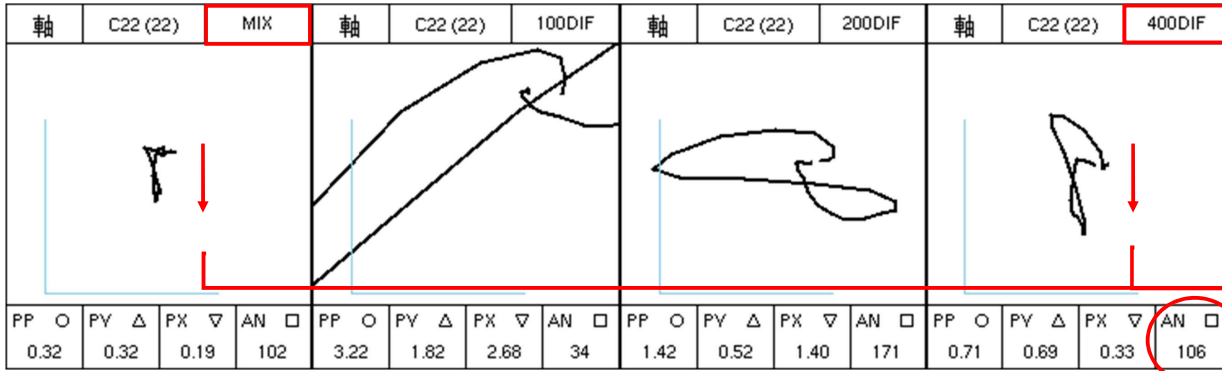
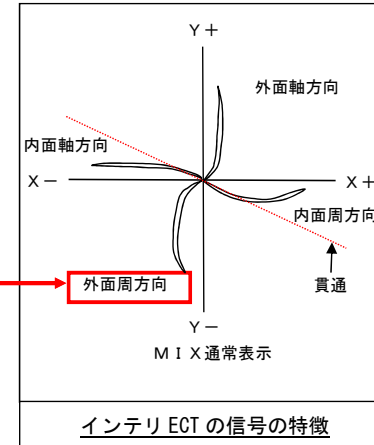
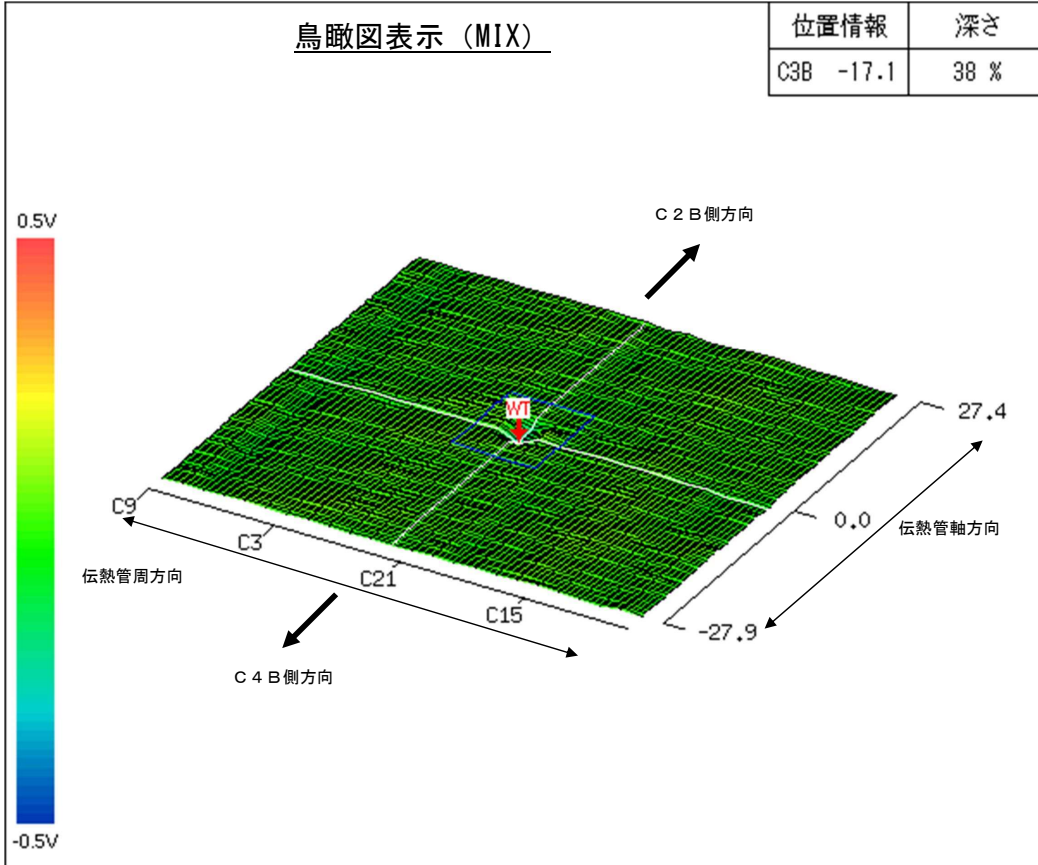
当該管リサージュ表示 (A-SG X50, Y7)

インテリジェントECTの信号の特徴と今回の当該信号を比較したところ、今回の当該信号は400kHzおよびMIXの位相角でY-方向の外面周方向きずの特徴を示している。そのため、伝熱管内面(1次側)からの損傷ではないと考える。

位置情報	深さ
C3B -17.1	38 %

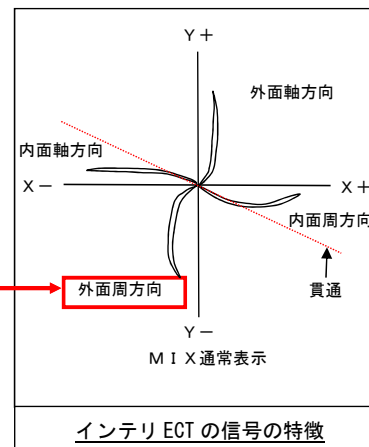
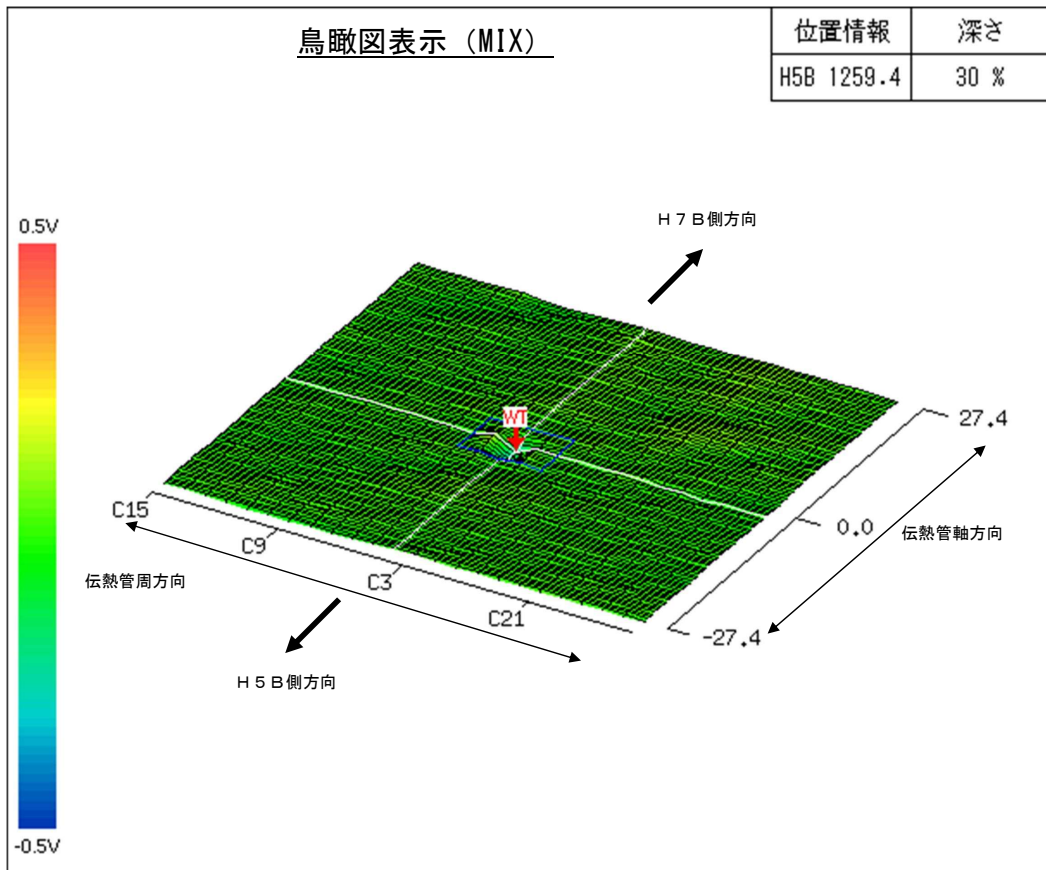
当該管リサージュ表示 (A-SG X67, Y16)

インテリジェントECTの信号の特徴と今回の当該信号を比較したところ、今回の当該信号は400kHzおよびMIXの位相角でY-方向の外面周方向きずの特徴を示している。そのため、伝熱管内面(1次側)からの損傷ではないと考える。

位置情報  
H5B 1259.4  
深さ 30 %

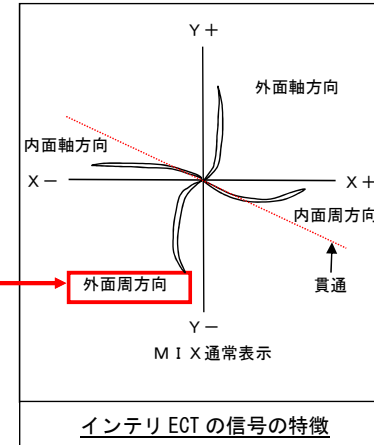
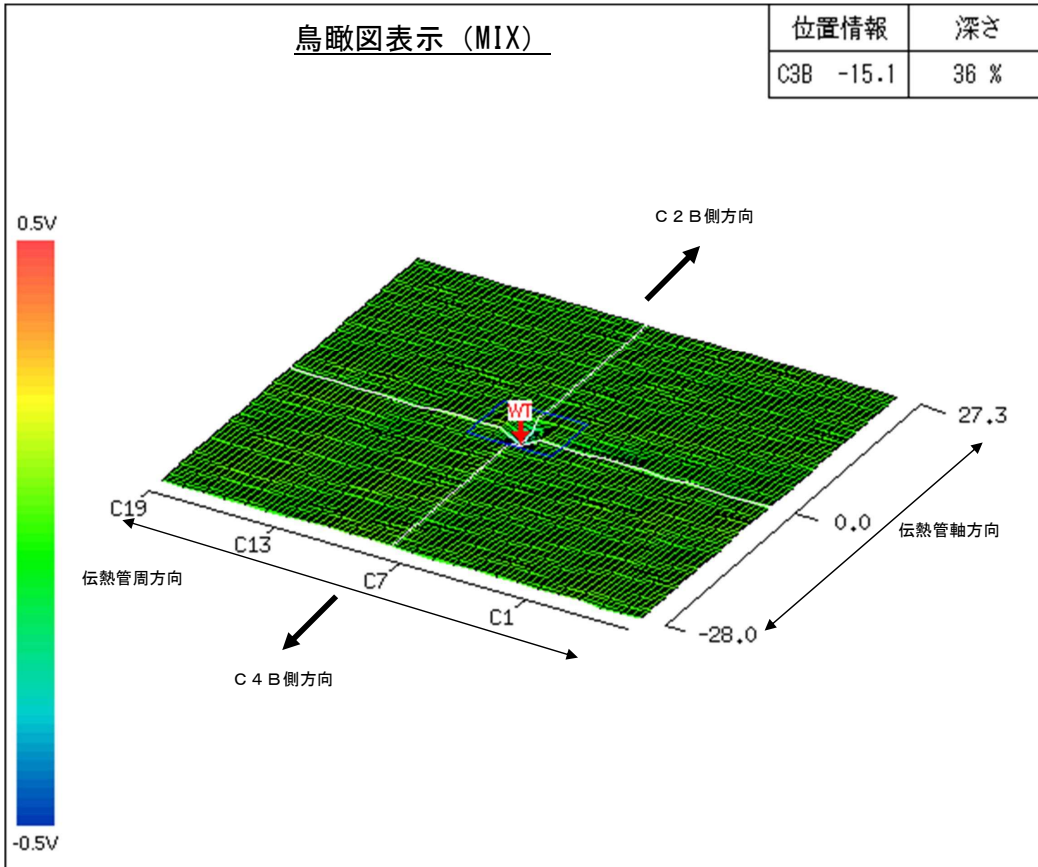
当該管リサージュ表示 (C-SG X 37, Y 6)

インテリジェントECTの信号の特徴と今回の当該信号を比較したところ、今回の当該信号は400kHzおよびMIXの位相角でY-方向の外周方向きずの特徴を示している。そのため、伝熱管内面(1次側)からの損傷ではないと考える。

位置情報	深さ
C3B -15.1	36 %

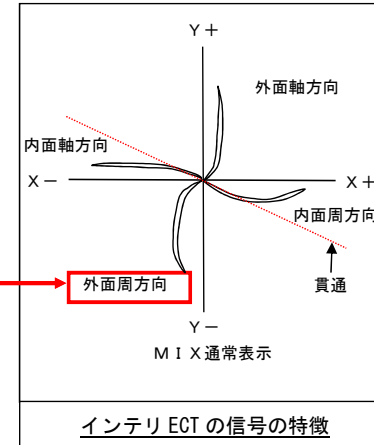
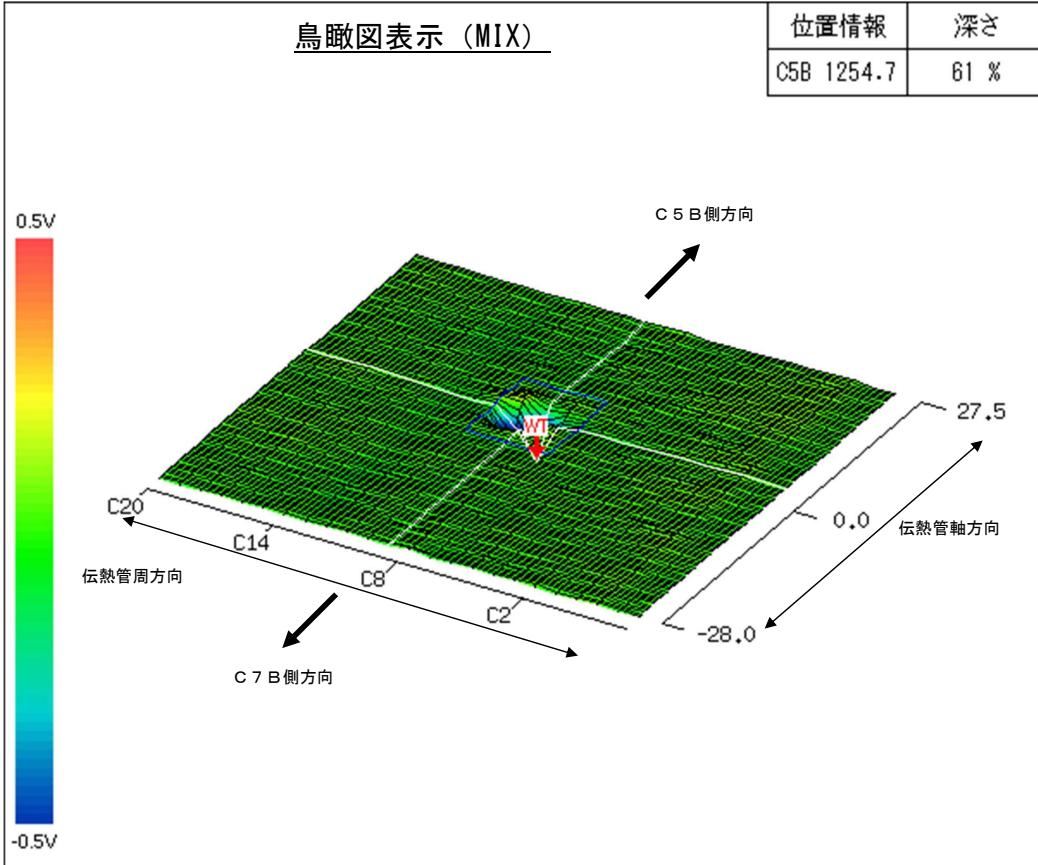
当該管リサージュ表示 (C-SG X58, Y25)

インテリジェントECTの信号の特徴と今回の当該信号を比較したところ、今回の当該信号は400kHzおよびMIXの位相角でY-方向の外面周方向きずの特徴を示している。そのため、伝熱管内面(1次側)からの損傷ではないと考える。

位置情報	深さ
C5B 1254.7	61 %

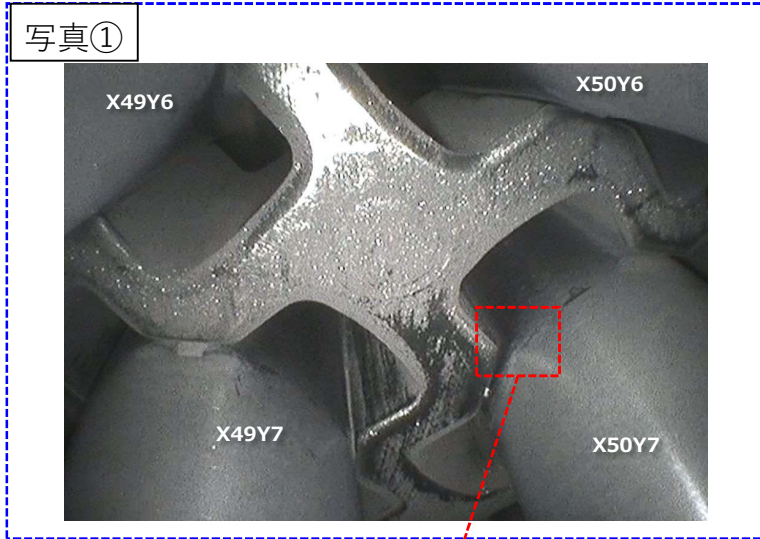
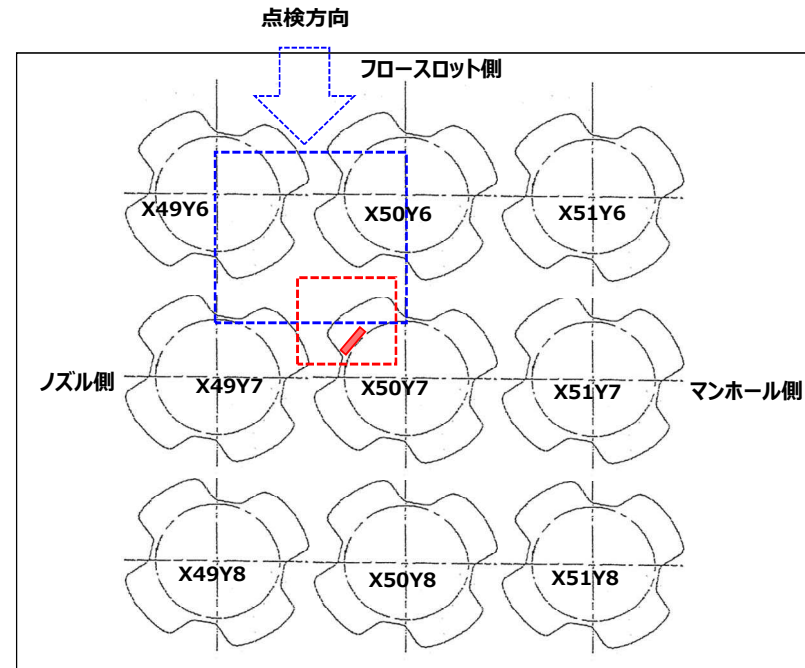
対象：A-SG 第三管支持板下面 伝熱管 X50, Y7 低温側

その後、異物対策を実施した高浜発電所4号機第23回定期検査においても、外面からの減肉信号指示が認められたため、小型カメラによりSG器内を調査した結果、減肉箇所にスケール\*<sup>8</sup>の接触を確認するとともに、このスケールの外観観察の結果、伝熱管減肉部と接触していたと想定される部位に接触痕および光沢を確認した。このため、高浜発電所4号機第23回定期検査においてSG器内のスケールの性状等の調査や回収スケールによる摩耗試験などを実施した結果、SG伝熱管が減肉した原因は、伝熱管表面から剥離した稠密なスケールによるものと推定した。

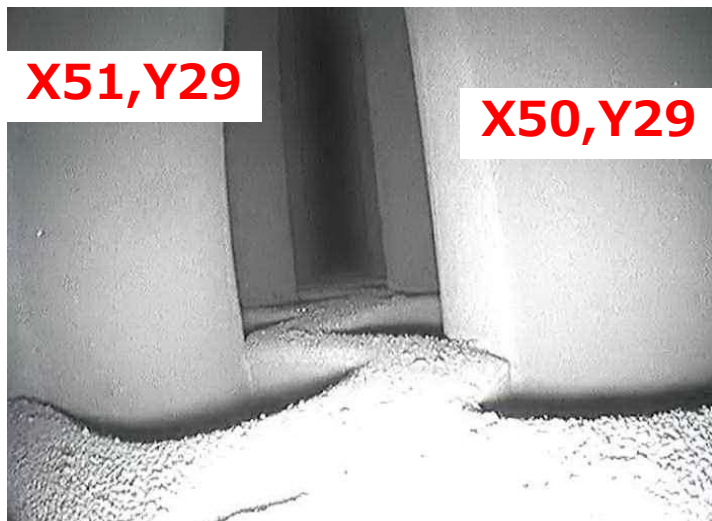
A-SG 第二管支持板上写真

また、近傍の伝熱管表面を観察した結果、伝熱管へのスケールやスラッジの付着はあるものの、局所的にスケールが剥離した痕跡が認められた。なお、これらの状況については、高温側と低温側（水平方向）、管支持板間（垂直方向）において有意な差は認められなかった。
