#### 原子力施設等におけるトピックス (令和6年2月19日~2月25日)

令和 6 年 2 月 28 日 原 子 力 規 制 庁

(別紙)福島第一原子力発電所 増設雑固体廃棄物焼却建屋における火災報知器の作動について(事業者公表資料)

増設雑固体廃棄物焼却建屋における火災報知器作動について

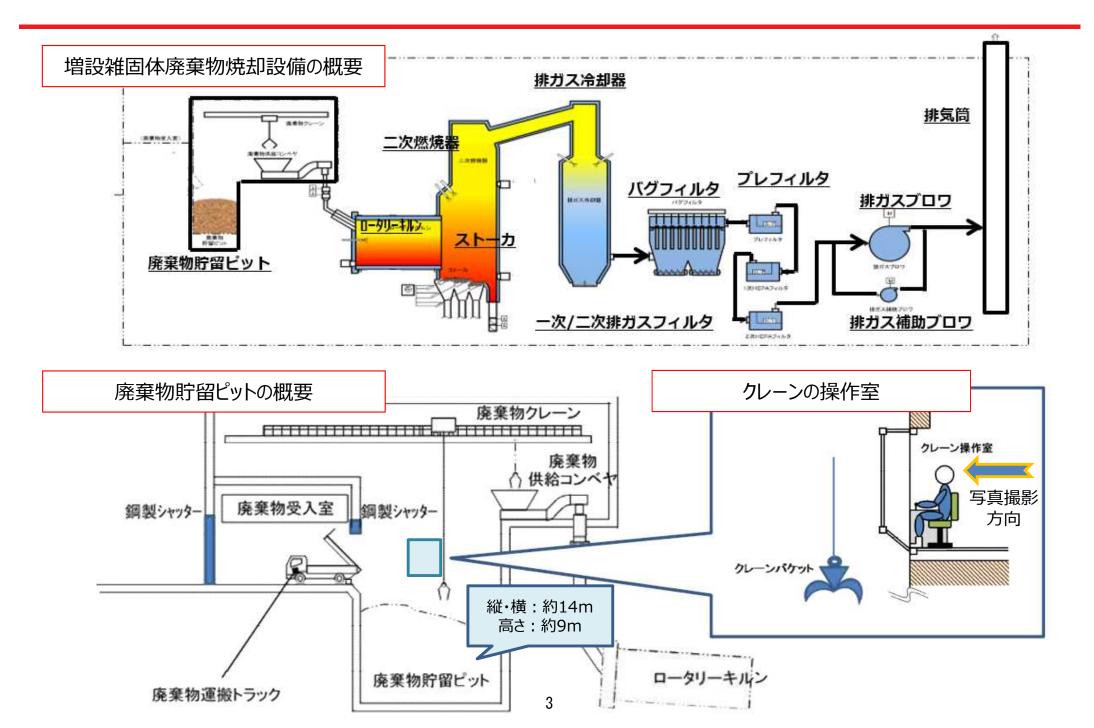
## 【参考】増設雑固体廃棄物焼却設備 廃棄物貯留ピットの配置

- 2月22日午前3時37分、増設雑固体廃棄物焼却建屋5階の廃棄物貯留ピットの火災報知器が動作し、監視カメ ラで現場付近を確認したところ、現場火元なしを確認していましたが、その後、水蒸気により現場確認ができなくなった ため、同日午前5時58分に消防へ通報しています。火災報知器の作動によって停止していた排気設備の復旧は、 2月22日午後4時8分より開始し、同日午後8時9分に復旧作業を終了しました。
- その後、廃棄物貯留ピットに滞留していた水蒸気の排気を継続的に実施しましたが、視認性が確保できる状況まで水 蒸気の滞留が解消に至らなかったため、より安全を考慮し2月23日午前0時40分にピット内へ注水を開始しました。
- 2月24日午後2時47分、公設消防により「非火災」と判断されました。なお、廃棄物貯留ピット内に炎は確認されて おらず、また、廃棄物貯留ピット近傍の温度に上昇は確認されておりません。
- その後、廃棄物貯留ピット上部の温度が低下したこと、ピット内の伐採木チップがほぼ水没していることから、2月25日 午後2時03分に注水を停止しました。(合計注水量:約1,200m3)
- 水蒸気の滞留は減少傾向にあるものの、視認性が十分確保されていない状況であるため、今後も排気を継続すると ともに、現場状況を確認しながら必要に応じて注水の実施等を検討してまいります。
- なお、作業員の被ばくや周辺モニタリングポスト等への影響は確認されておりません。
