日本原燃株式会社再処理工場査察機器監視対象区域における全消灯発生事象に係る再提出された報告に対する評価と今後の対応方針

令和 6 年 3 月 6 日

原子力規制庁

再処理工場査察機器設置場所における全消灯の事象の発生に係る
原因調査および再発防止対策について

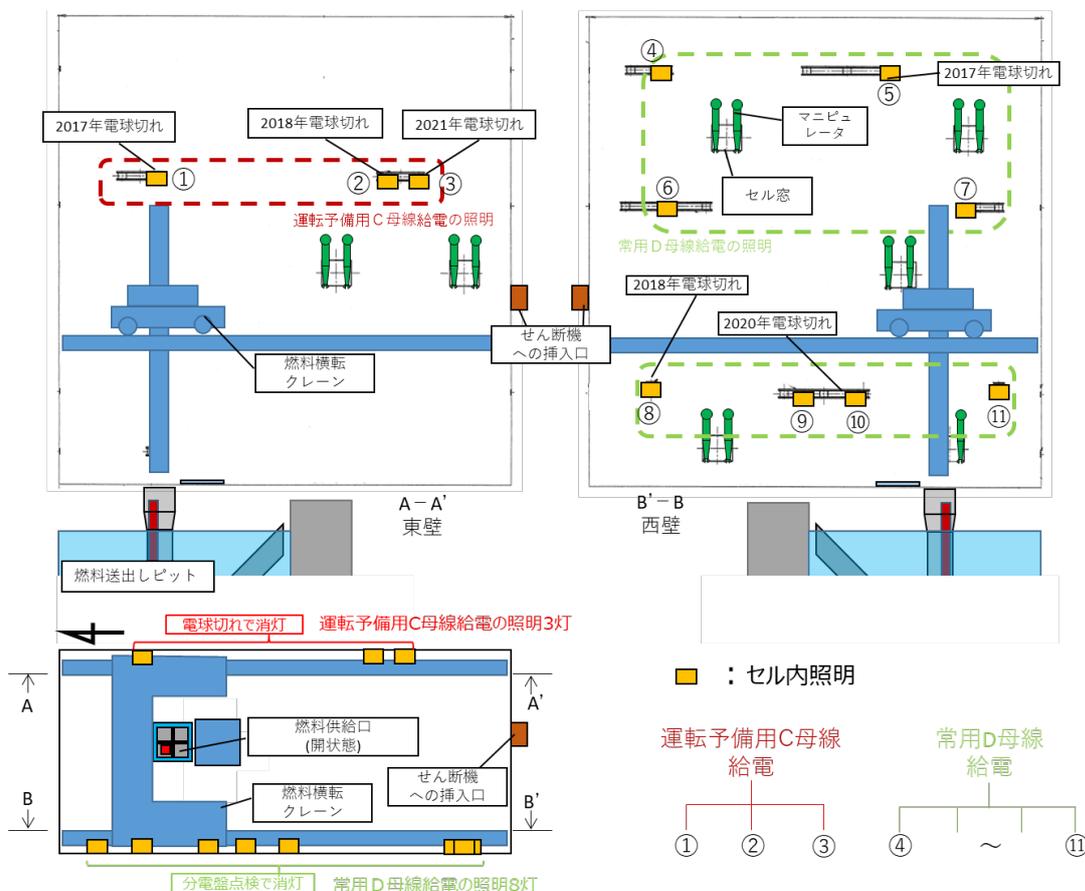
図 1-1 燃料供給 A セルのセル内照明の配置と電球切れの状況

一方、「運転予備用C母線」の給電を維持することで点灯していると認識していた「運転予備用C母線」の照明3灯は全て電球切れであったため、燃料供給Aセル内の照明が約2時間、全て消灯状態となっていた。

本セル内照明の電源は、外部電源の喪失時に運転予備用ディーゼル発電機から給電可能な運転予備用母線（以下、「運転予備用 C 母線」という。）および外部電源のみで直接給電している常用母線（以下、「常用 D 母線」という。）の 2 系統から給電しており、「運転予備用 C 母線」から 3 灯（図 1-1 中①～③）に、「常用 D 母線」から 8 灯（図 1-1 中④～⑪）に給電し、セル内には計 11 灯の照明を設置している。

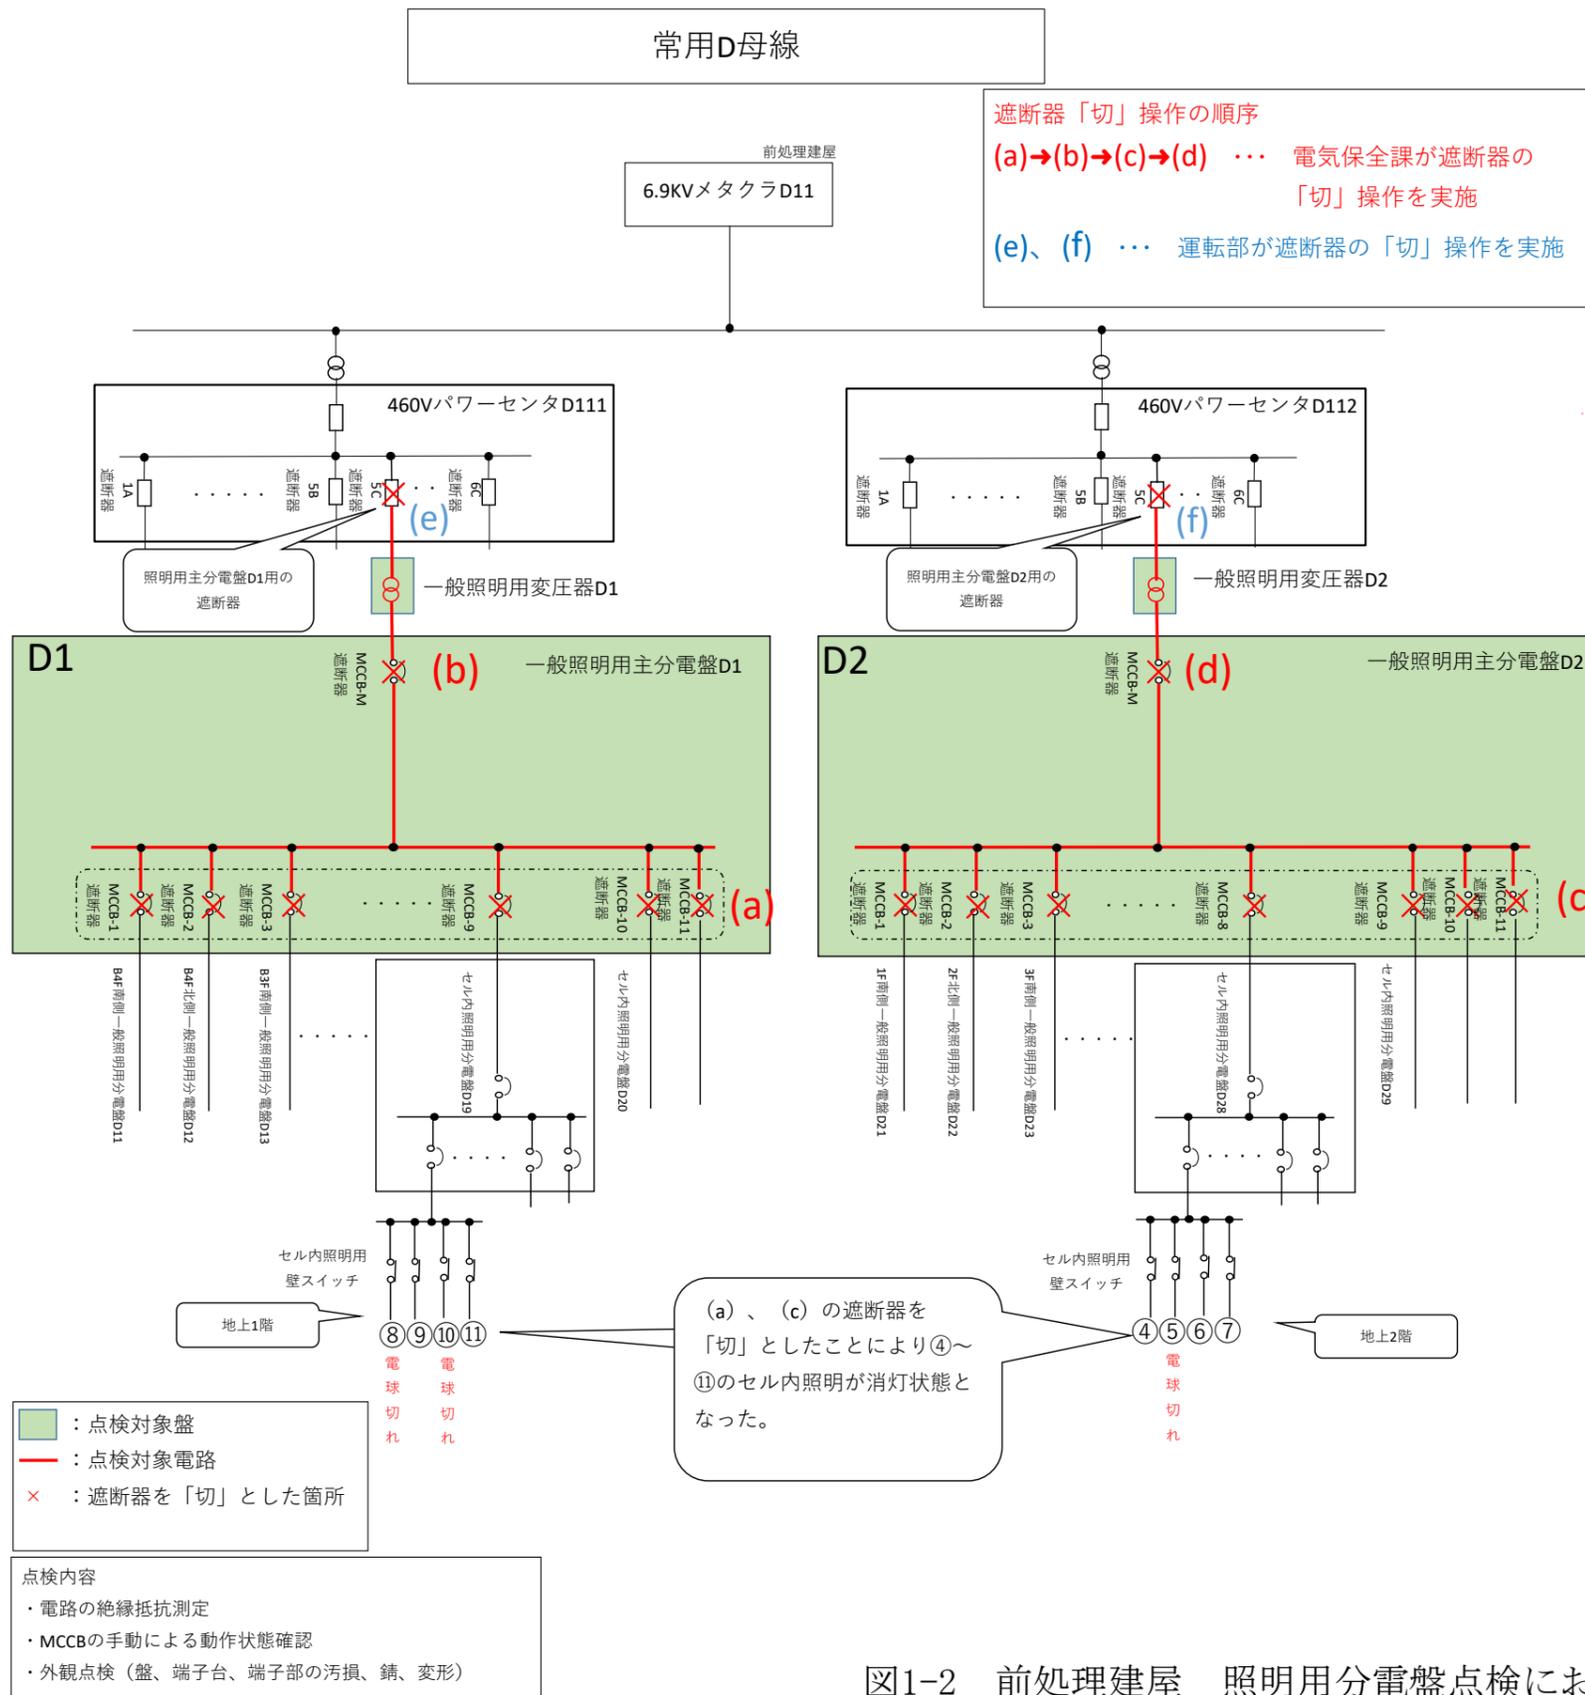
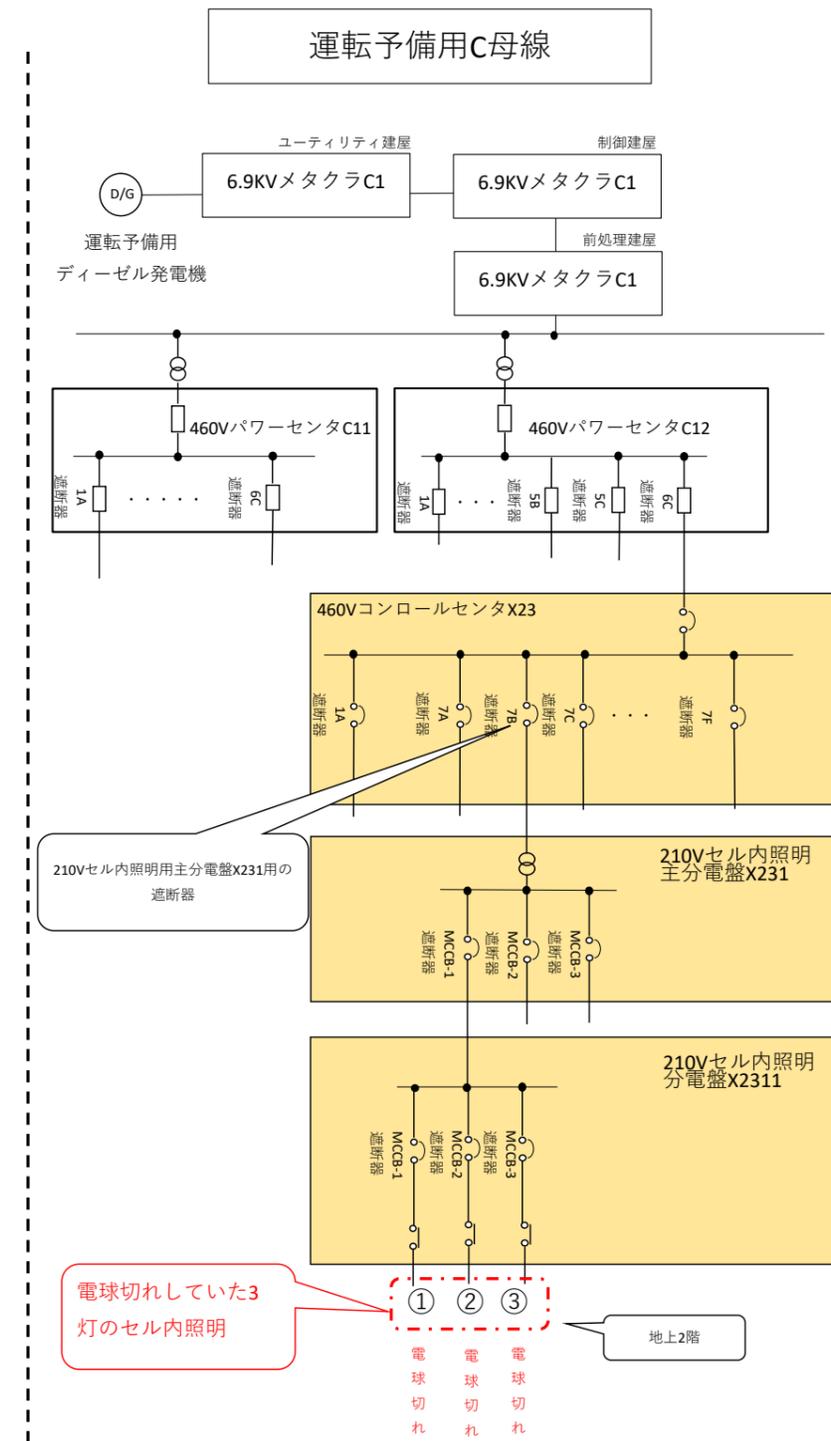
図1-2 前処理建屋 照明用分電盤点検における電源系統概要図

約 2 時間後、電源隔離していた「一般照明用主分電盤 D1, D2」の遮断器を「入」とし、照明（図 1-2 中④～⑪）の電源が復旧した。

一方、「運転予備用 C 母線」の給電を維持することで点灯していると認識していた「運転予備用 C 母線」給電の照明 3 灯（図 1-2 中①～③）は全て電球切れであったため、当該セル内の照明が全て消灯状態となっていた。

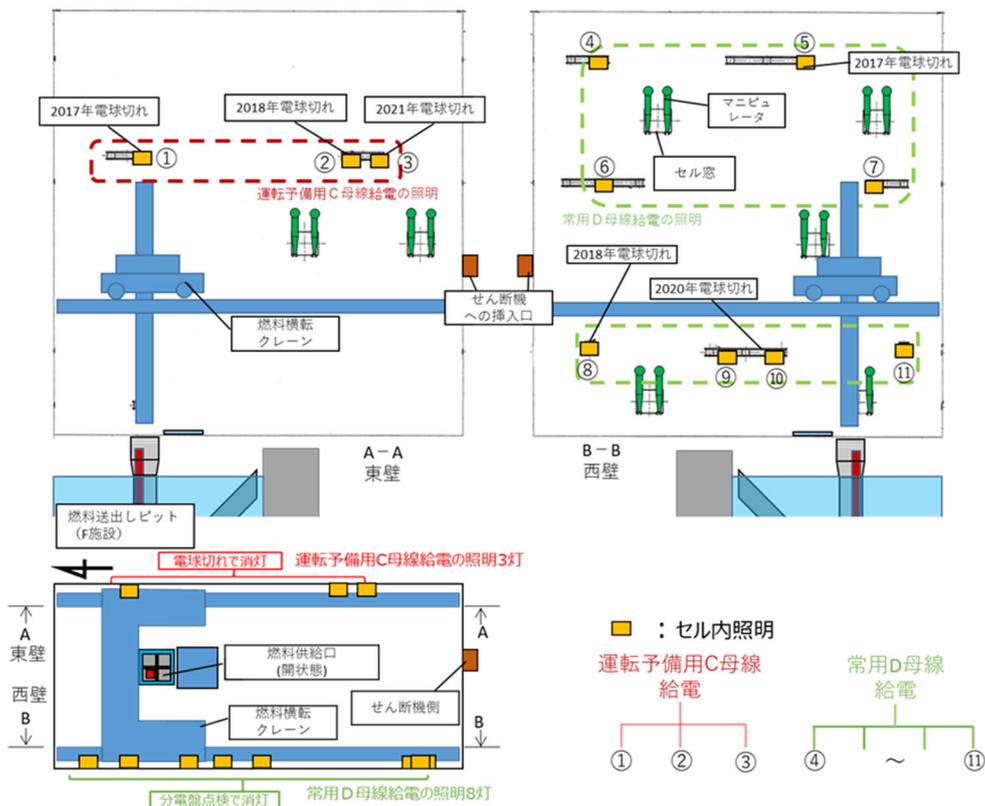
図 1 燃料供給 A セルのセル内照明の配置

これを受け、2016 年 3 月に IAEA/原子力規制庁/核物質管理センターとの協議の結果、燃料供給セルの照明 11 灯のうちの 3 灯を外部電源のみで直接給電している常用 D 母線から外部電源喪失時においても運転予備用ディーゼル発電機から給電可能な運転予備用 C 母線に変更することとした（図 1 参照）。なお、2015 年 9 月に IAEA/核物質管理センター立会のもとセル内照明の確認試験を実施し、燃料供給セルの東壁側の 1 灯が点灯していれば査察カメラで視認できる照度として問題ないことを確認している。

その後、2017 年 12 月～2018 年 1 月に常用 D 母線から運転予備用 C 母線への変更工事を行った。
