浜岡原子力発電所 5号機 復水器細管損傷事象の概要について

1. 事象の概要

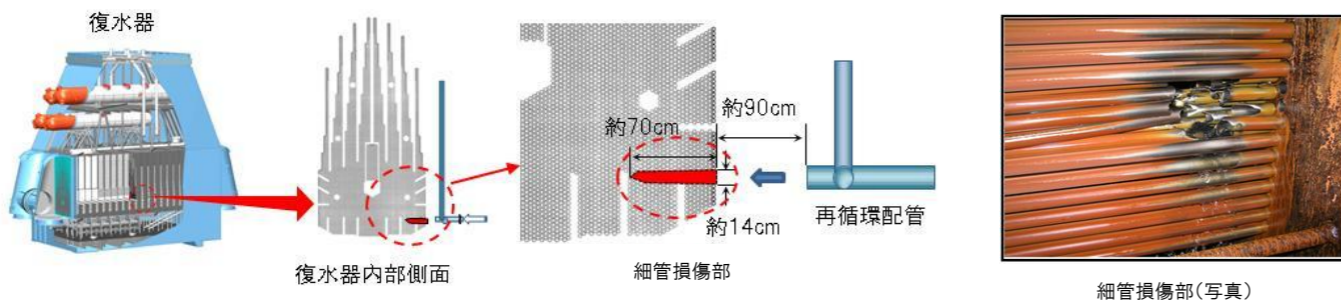
浜岡原子力発電所5号機は、原子炉減圧操作中（炉水温度：246℃）のところ、平成23年5月14日16時30分に、「復水器ホットウェル（A）出口導電率高」の警報が点灯した。

後日の調査結果から警報点灯の原因は、復水器蒸気室（A-1）の細管損傷により、復水器ホットウェル（A）内に海水が流入したためであり、この影響でプラント系統内全体に渡り海水が流入した。

なお、復水器蒸気室（A-1）の細管が損傷した原因は、復水器内部に設置している電動駆動給水ポンプの再循環配管エンドキャップの脱落に伴う、再循環配管（以下、ミニмумフロー配管という。）からの噴流により細管損傷に至ったと推定した。

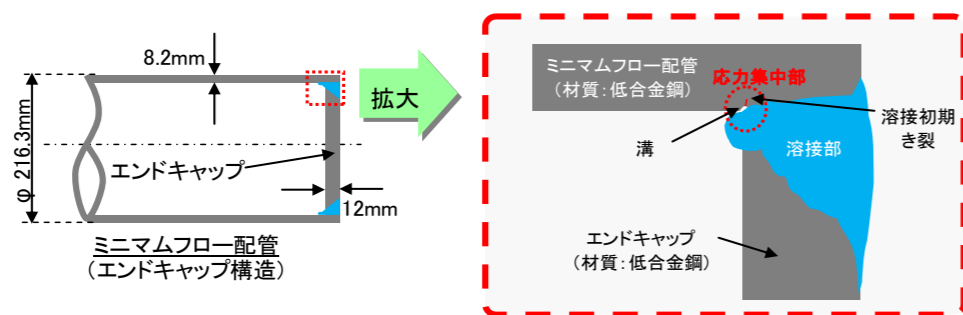
① 溶接要因

エンドキャップとミニмумフロー配管との溶接部は、溶接部先端に溝が発生しやすい溶接構造（平板差し込み構造）を採用していた。溝部に応力が集中することで、溶接初期欠陥（割れ）（深さ：約1.7～2.2mm）が発生していたことを破断面の観察結果等により確認した。

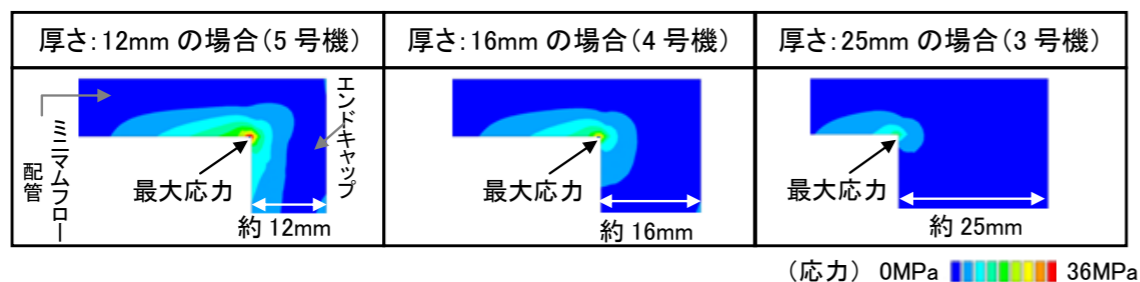
② 構造要因

エンドキャップ部に加わる応力を解析した結果、ミニмумフロー配管内に同じ圧力（約0.3MPa）を加えた場合、エンドキャップの厚みを薄くするほど、当該部に発生する応力が増加する傾向であることを確認した。

なお、5号機のエンドキャップは、3、4号機に比べ薄いものを採用していた。

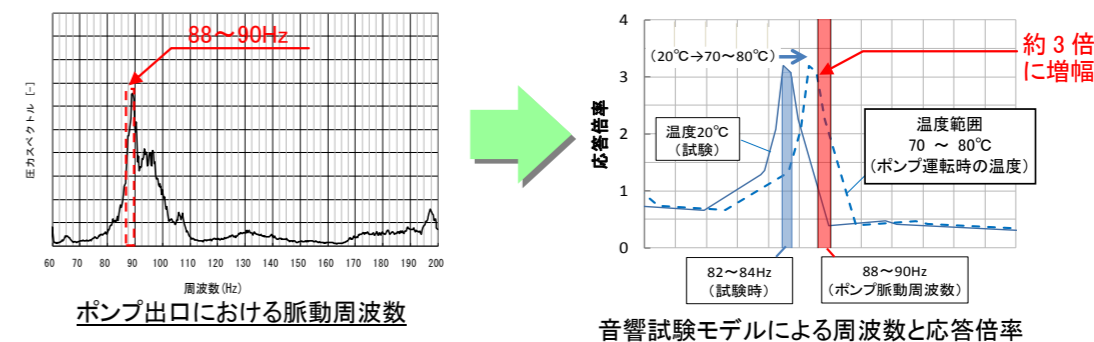
③ 環境要因

実機を模擬した音響試験結果から、電動駆動給水ポンプ出口の脈動周波数とミニмумフロー配管内を流れる水の共鳴周波数が一致することで、エンドキャップ部の圧力変動は、約3倍（約80MPa）に増幅することを確認した。

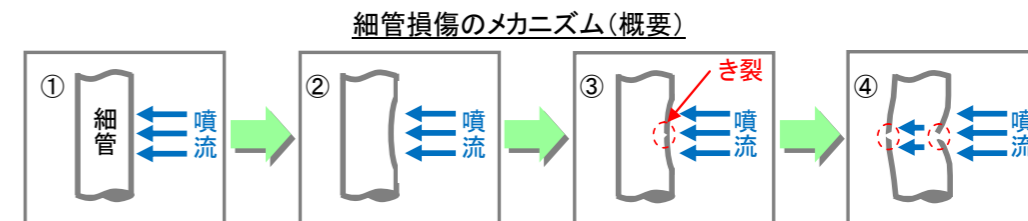
4. 復水器細管損傷のメカニズム

損傷した細管を詳細に調査した結果、以下のメカニズムが連続して発生したと推定した。

- ① エンドキャップの破断に伴うミニмумフロー配管からの噴流が細管に衝突
- ② 細管外面へ局所的に高い応力が加わり変形
- ③ 細管内面に、き裂が発生し進展
- ④ き裂の貫通により、細管内面にも応力が加わり細管が破断

なお、ミニмумフロー配管から噴出（速度：36m/s（計算値））に対し、噴流を模擬した試験の結果、流速：31m/sで細管が破断することを確認した。

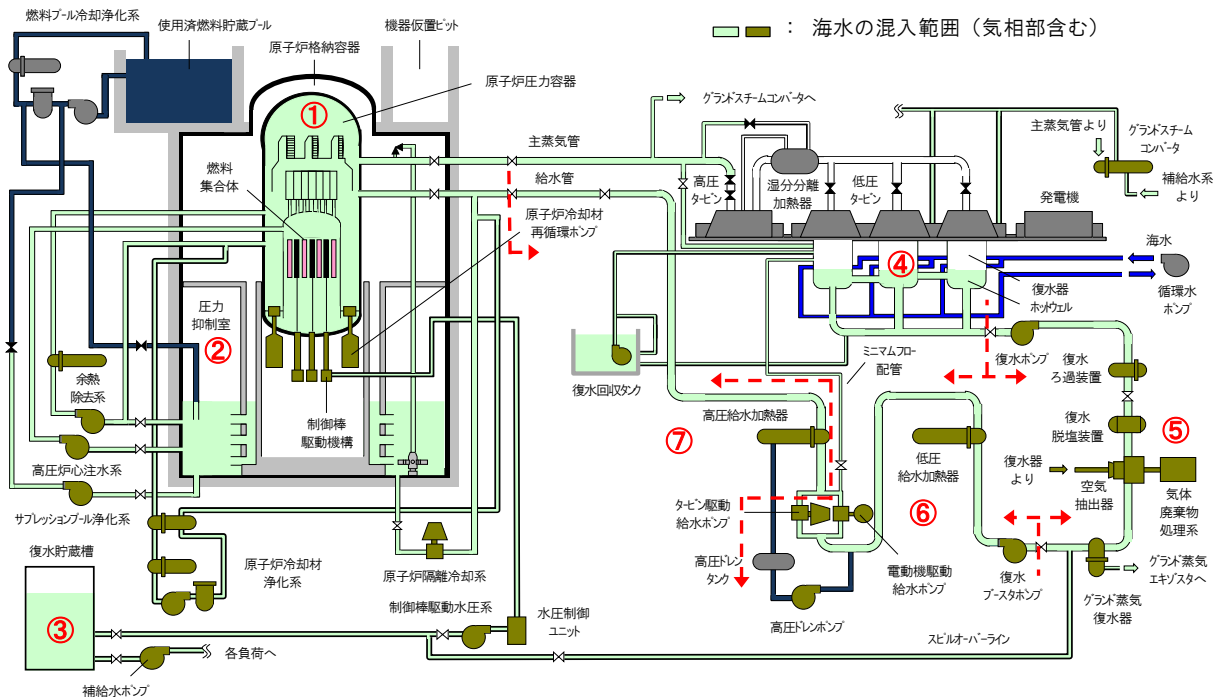
原子炉施設への海水混入範囲（平成23年5月事象発生時）

※2：事象発生後、原子炉圧力容器（原子炉水）を圧力抑制室（サブプレッションプール水）、及び脱塩水にて希釈したため、原子炉水の海水由来成分は低下、サブプレッションプール水は上昇した。
