# 2・3号機海水配管トレンチ 汚染水対策工事の完了について

2015年10月14日

東京電力株式会社

# 1. 海水配管トレンチ汚染水対策工事の進捗状況

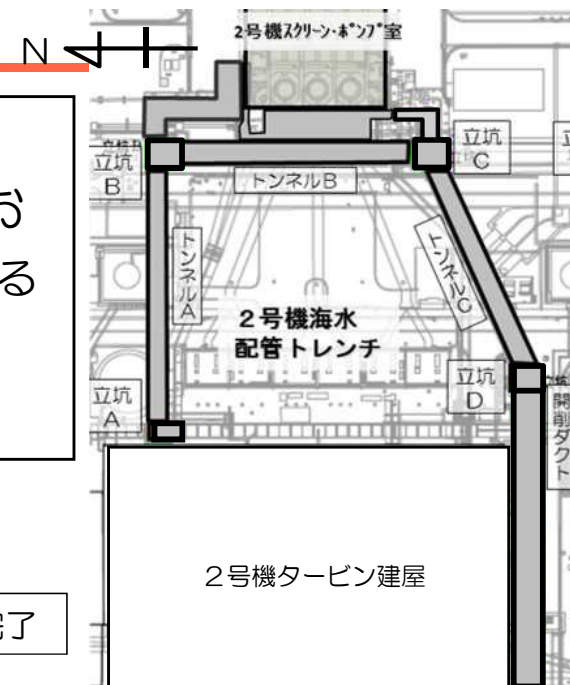
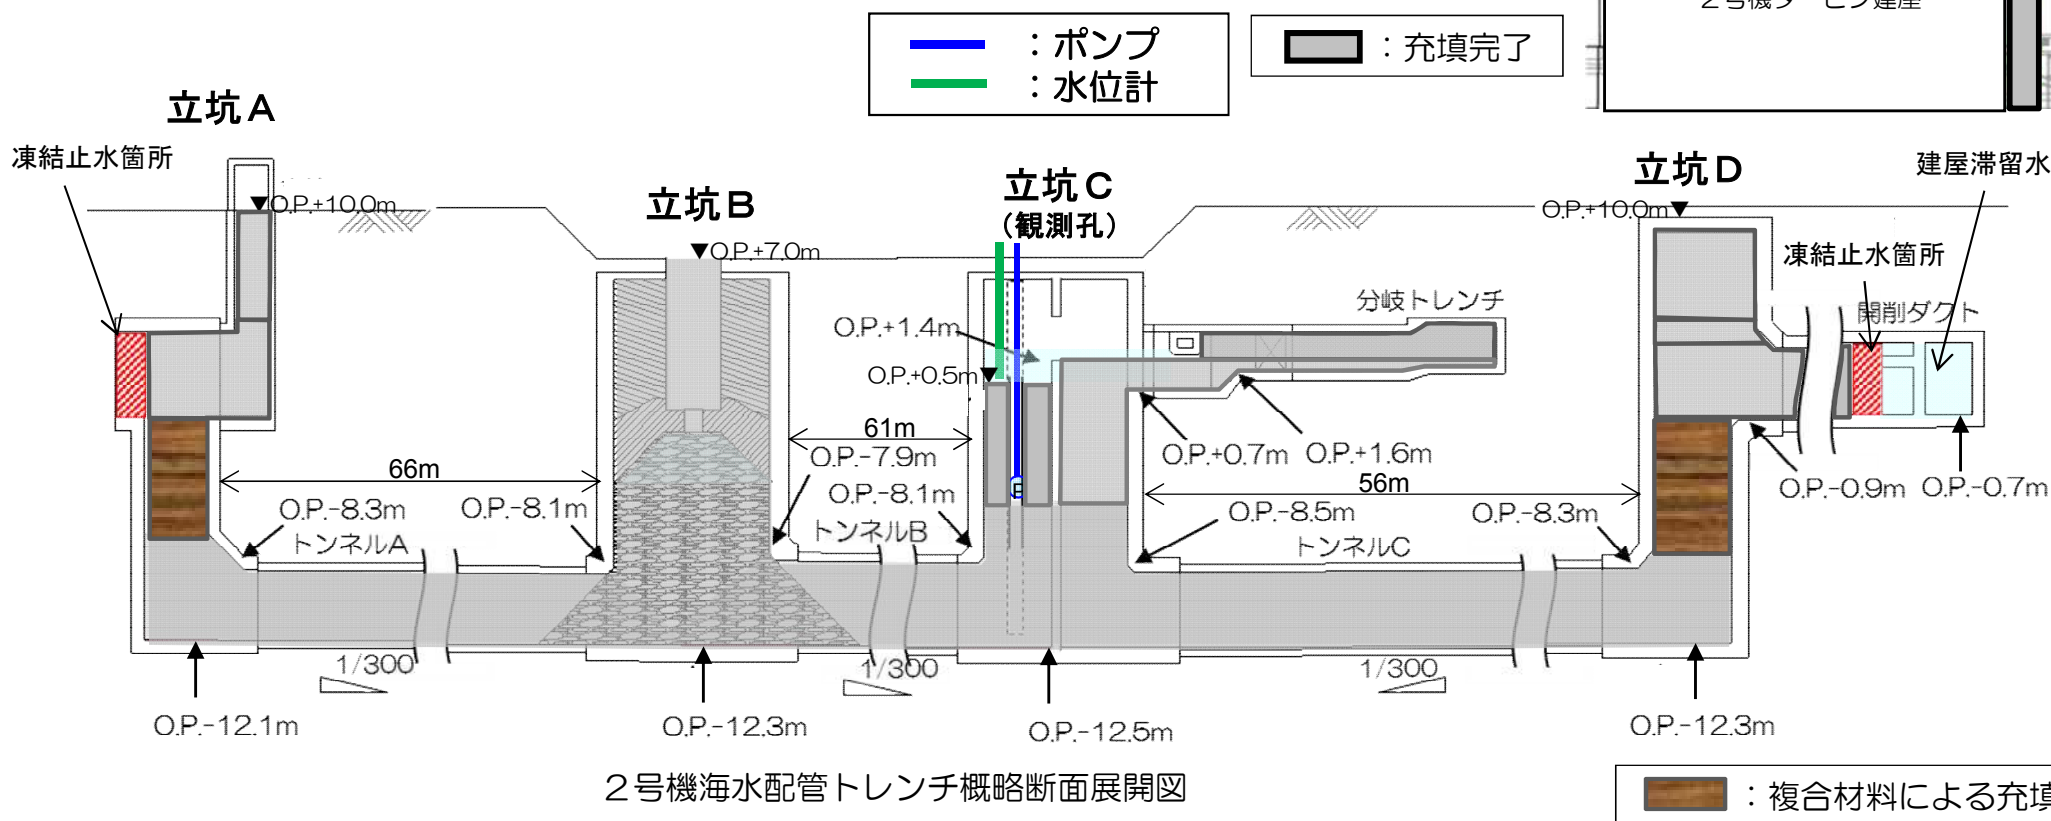
2号機海水配管トレンチ概略断面展開図

- 6月30日にトレンチ内の汚染水除去が完了。
- 9月11日までに、立坑A・B・D（立坑C分岐トレンチ含む）において地表面レベルまでの充填が完了。（タービン建屋滞留水位を上回るレベルO.P.+4.0mまでの充填は7月10日までに完了）
- 立坑Cにおいて水位・水質の監視を実施中。

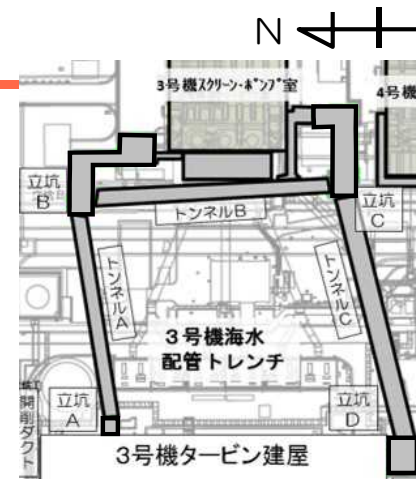
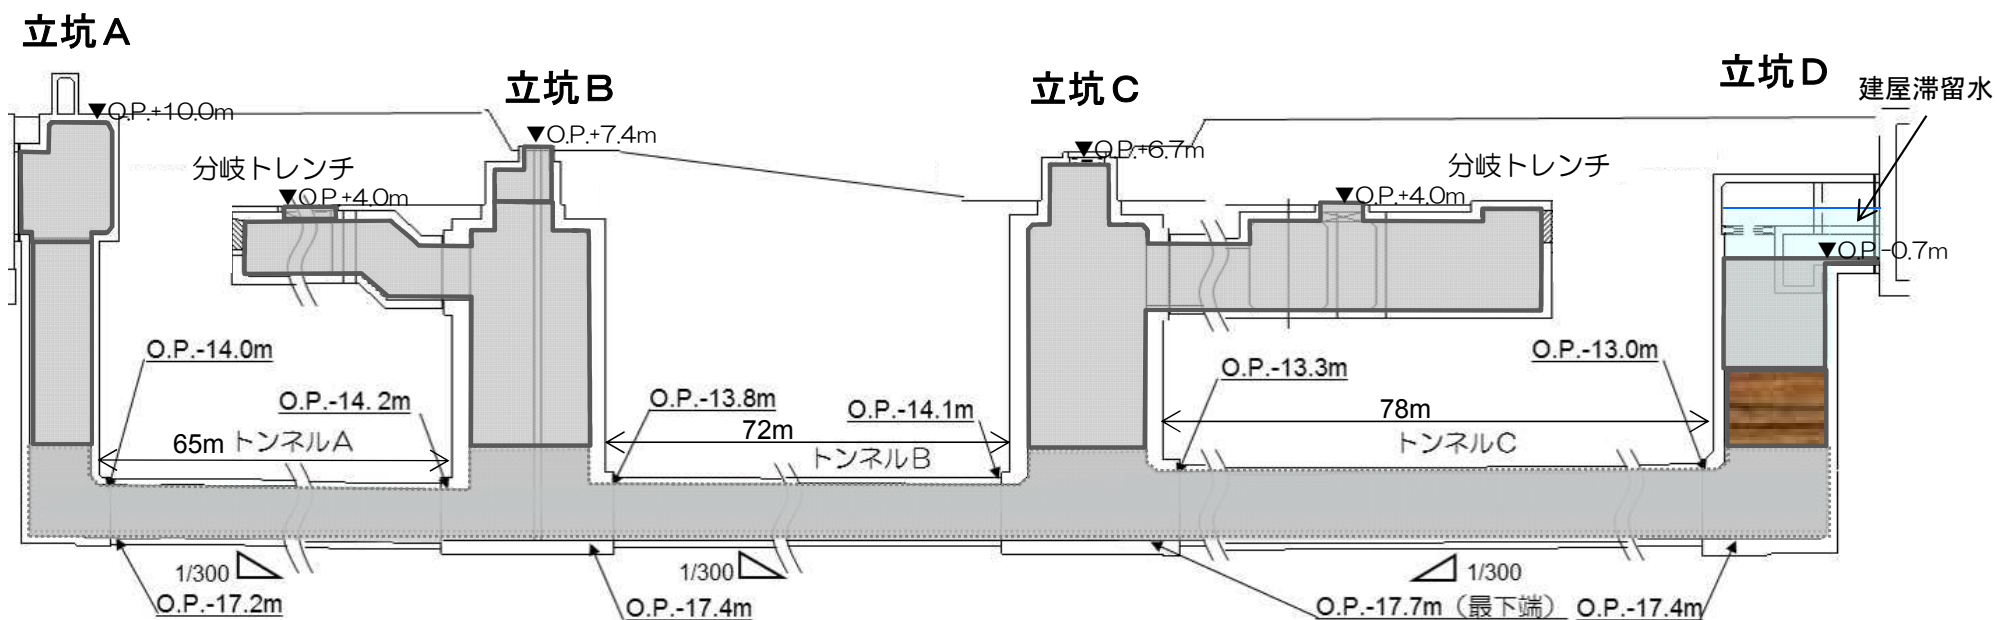
3号機海水配管トレンチ概略断面展開図

- 7月30日にトレンチ内の汚染水除去が完了。
- 8月27日までに、立坑A・B・Cにおける地表面レベルまでの充填が完了。

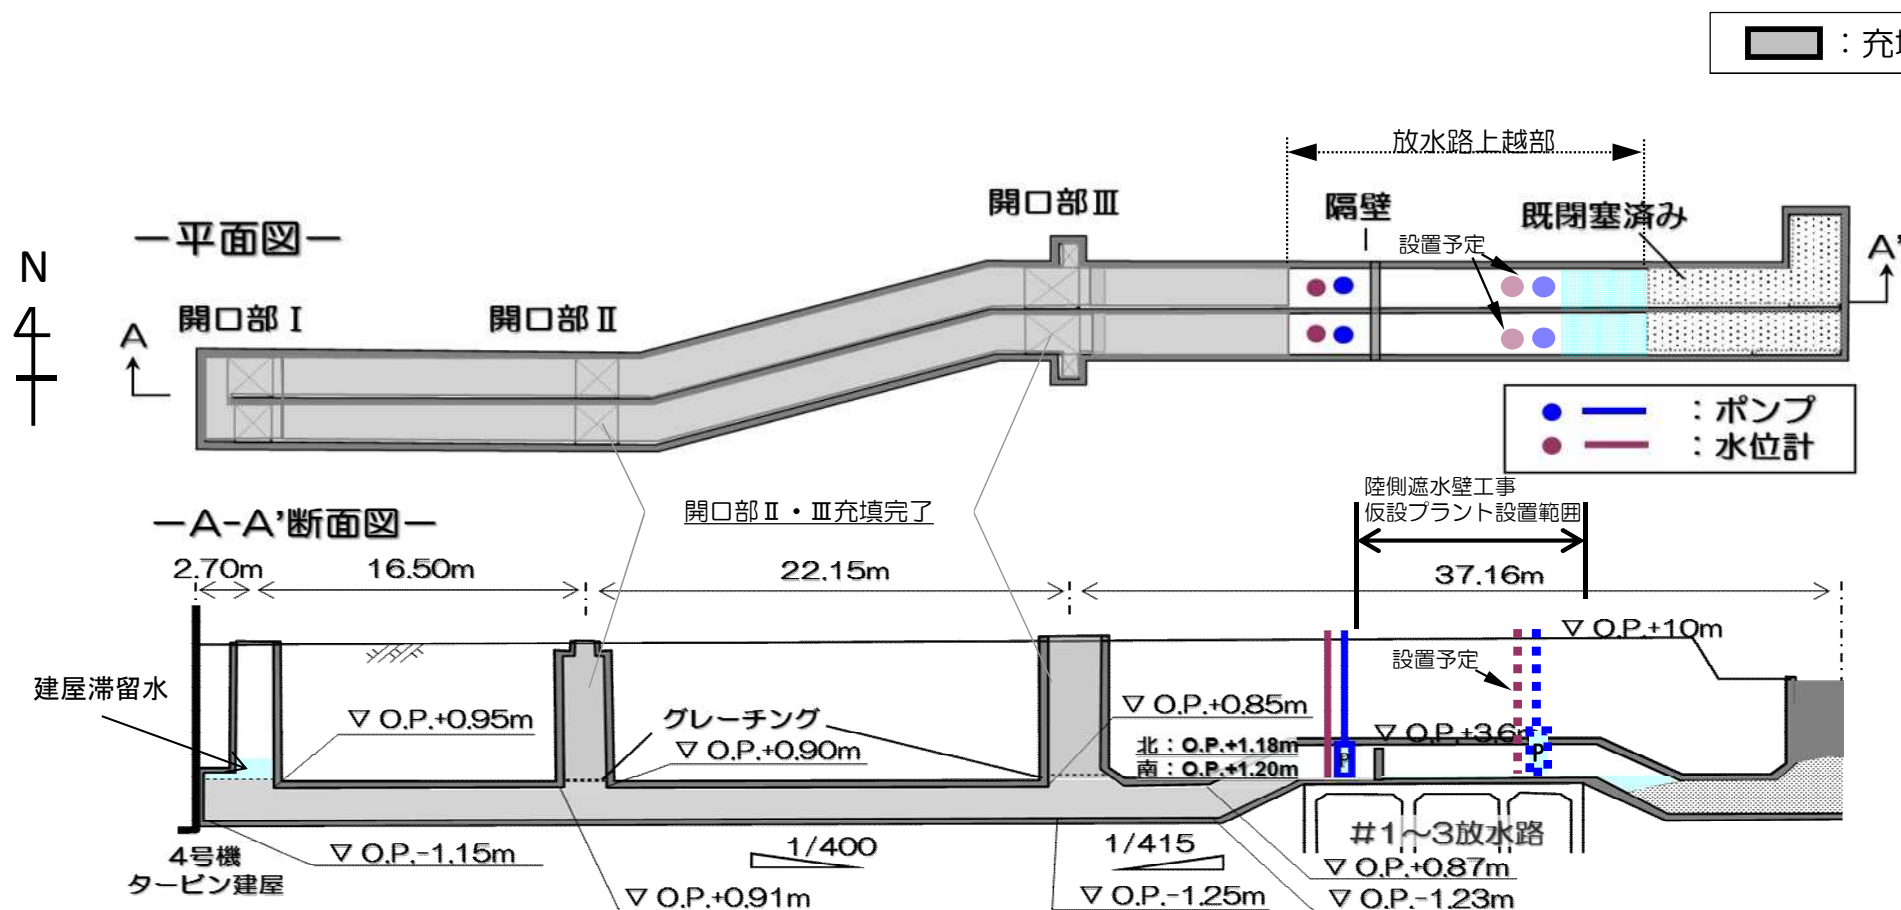
4号機海水配管トレンチ概略断面展開図

- 4月28日までに、トンネル部（開口部Ⅰ～Ⅲ間）、開口部Ⅱ・Ⅲの充填が完了。
- 放水路上越部海側を除き、トレンチ内の汚染水除去が完了。
- 放水路上越部の充填は、陸側遮水壁工事の仮設プラント撤去後の2015年10月末頃から作業を再開し、同12月下旬に完了予定。

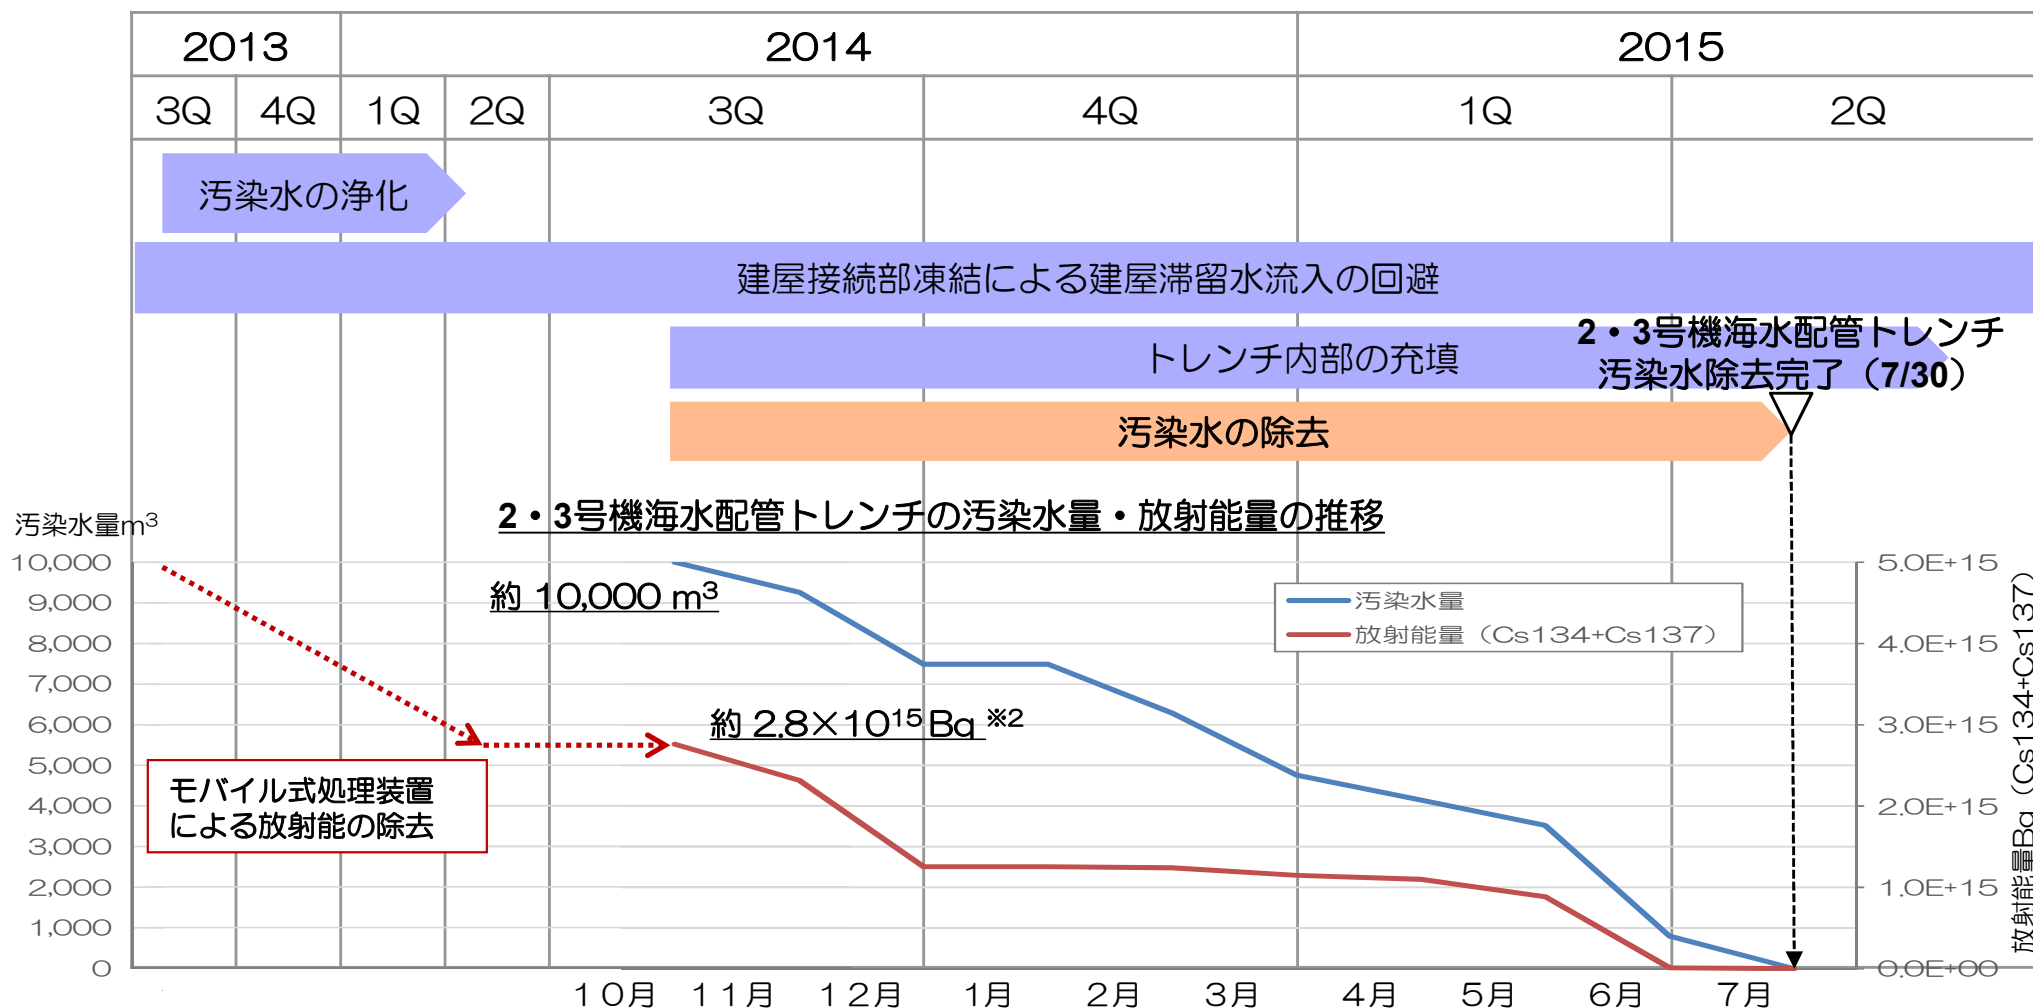
■ 海水配管トレンチの汚染水対策に取り組んできた結果、7月30日までに2・3号機海水配管トレンチの汚染水（約10,000m<sup>3</sup>）除去が完了し、大幅なリスク低減<sup>※1</sup>に寄与。

(※1) 1～4号機海水配管トレンチおよびタービン建屋内滞留水の放射能量（Cs-134, 137）は、上記対策等により 1 / 10程度に低減。
