高浜発電所 1、2号炉 劣化状況評価
(照射誘起型応力腐食割れ)

補足説明資料

平成28年6月16日

関西電力株式会社

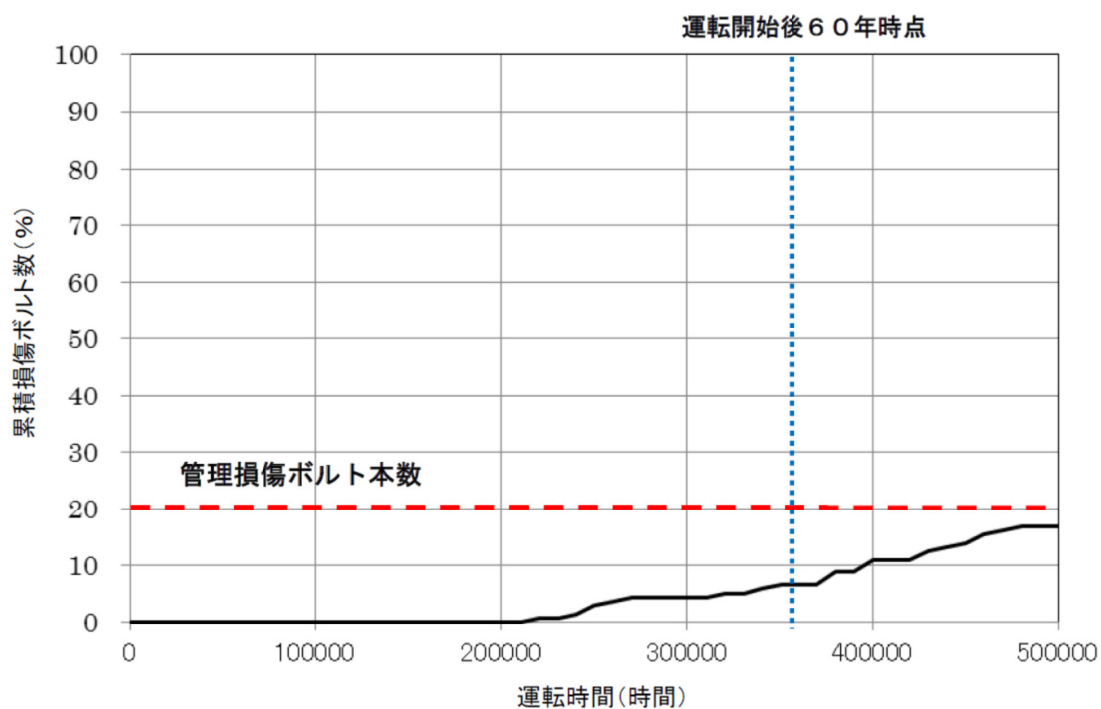
図 4 バッフルフォーマボルトの累積損傷本数の予測

評価ガイド(案) およびガイドラインに基づく評価の結果、運転開始 60 年時点でのバッフルフォーマボルトの予測損傷本数は管理損傷ボルト本数（全体の 20%）以下であることを確認した。（図 4）

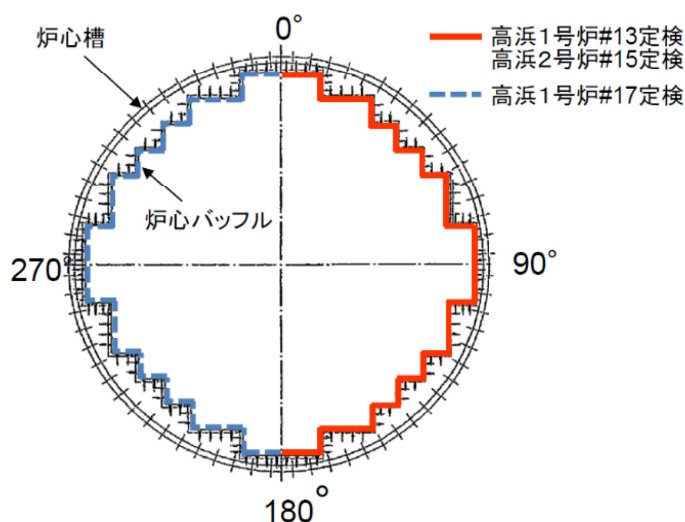
図5 超音波探傷検査実施範囲*

炉内構造物のステンレス鋼の照射誘起型応力腐食割れについては、定期的に炉内構造物の可視範囲に対して水中カメラによる目視確認を実施し、異常がないことを確認している。評価上最も厳しいバッフルフォーマボルトに対して、高浜1号炉は第13回定期検査時（1991年度～1992年度）、第17回定期検査時（1997年度）に、高浜2号炉は第15回定期検査時（1995年度）に超音波探傷検査を実施し、有意な欠陥のないことを確認している。健全性評価の結果からIASC Cが原子炉の安全性に影響を与える可能性はないと判断しているが、最新設計の炉内構造物への一式取替を計画している。また、炉内構造物の取替が実施できない場合は、バッフルフォーマボルトに対する超音波探傷検査を計画している。

*炉心の対称性を勘案し、各定検でバッフルフォーマボルト 全数の1/2に対して検査を実施

また、高浜1号炉は炉内構造物の取替を計画しているが、炉内構造物の取替が実施できない場合には、適切な時期にバッフルフォーマボルトに対して超音波探傷検査の実施を検討する。

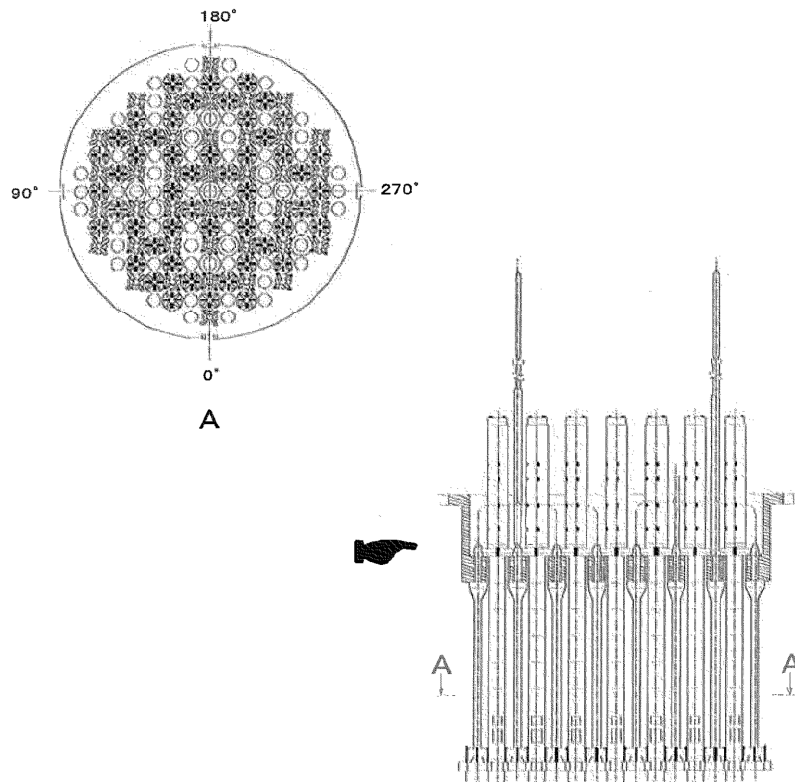
原子炉容器検査箇所図 (8/10)

項目番号	G1.70	カテゴリ	G-P-2
検査対象箇所	上部炉心支持構造物		
設備数	1箇所	検査方法	VT-3
10年間の検査範囲	可能範囲 100%	当該年検査箇所	可能範囲 100%

項目番号	カテゴリ	機器名	検査の対象機器	検査箇所		
G1.70	G-P-2	原子炉容器	上部炉心支持構造物	可能範囲100%		
検査 実 施 内 容	目視検査	1. 直接目視検査(VT-) (2) 遠隔目視検査 (VT-3、水中テレビカメラ)				
	表面検査	浸透探傷検査	探傷剤	温度	浸透時間	現像時間
		超音波探傷検査	探傷器	探触子	試験片	感度
	体積検査	超音波探傷検査	サジェクション		接触媒質	
			OFF			
	検査 実 施 結 果	検査項目		結果	備考	
目視検査		良				
表面検査		浸透探傷検査				
体積検査		超音波探傷検査				
評価

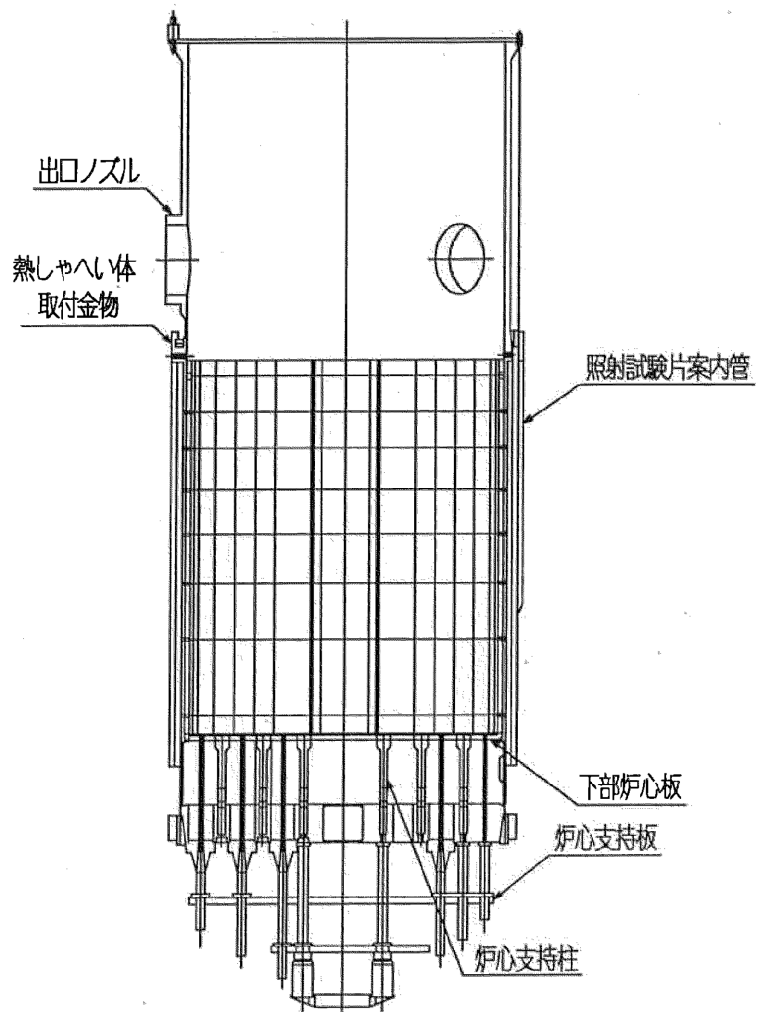
原子炉容器検査箇所図 (16/16)

項目番号	B13.70	カテゴリ	B-N-3
検査対象箇所	下部炉心支持構造物		
全検査範囲	可能範囲100%	検査方法	VT-3
10年間の検査範囲	可能範囲100%	当該年検査箇所	可能範囲100%

項目番号	カテゴリ	機器名	検査の対象機器		検査箇所	
B13.70	B-N-3	原子炉容器	下部炉心支持構造物		可能範囲100%	
検査内容	肉眼検査	1. 直接肉眼検査 (VT-1) ②. 遠隔肉眼検査 (VT-3、水中テレビカメラ)				
	表面検査	浸透検査	探傷剤	温度	浸透時間	現像時間
		磁粉検査	探傷器	磁粉	試験片	その他
		超音波検査	探傷器	探触子	試験片	感度
		放射線透過検査	線源	線源寸法	線源・フィルム間距離	増感紙
	体内積査	リジェクション	接触媒質	パルス幅		
		OFF				
	放射線透過検査	透過度計の型	透過度計の位置	材厚	はさみ金	
		放射線透過検査				
	検査結果	検査項目	結果		備考	
評価	肉眼検査	良				
	表面検査	浸透探傷検査				
	表面検査	磁粉探傷検査				
	体内積査	超音波探傷検査				
	放射線透過検査
