# 建屋内RO循環設備からの漏えい及び今後の対応について

2016年12月26日

東京電力ホールディングス株式会社

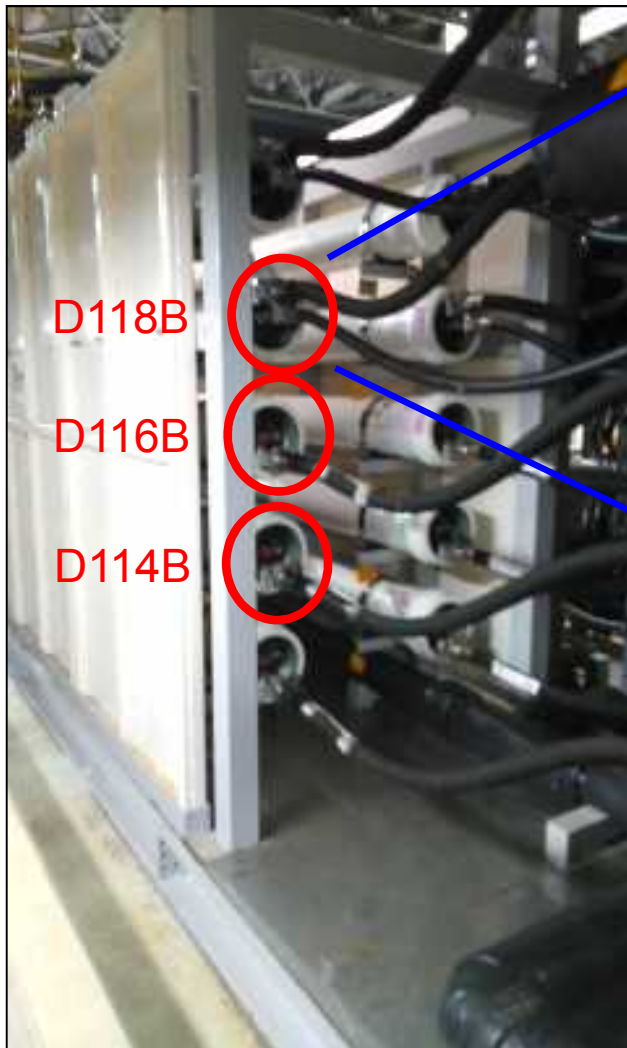
ROユニット(B)現場状況

- ・ 建屋内RO循環設備 (B系)  
ROユニットジョイント部  
(入口側 2 箇所・出口側 1 箇所)
- ・ 建屋内RO循環設備 (A系)  
ROユニットジョイント部  
(出口側 1 箇所)

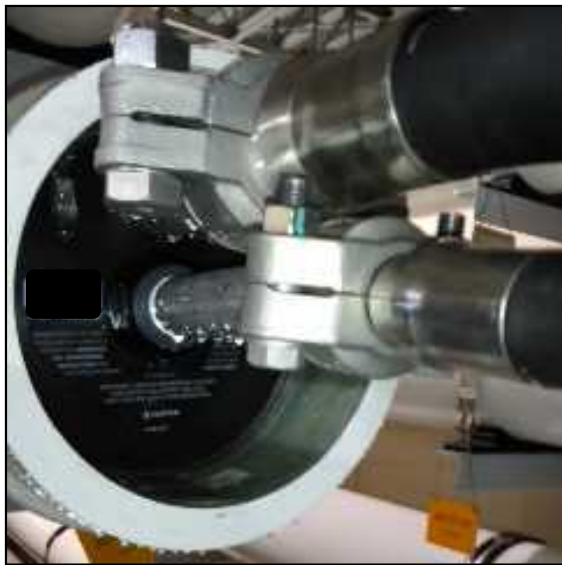
現場写真

2つのSUS配管をゴムリングを介して接続し、接続部の周囲のゴムリングをハウジングで押さえ込みシールする構造

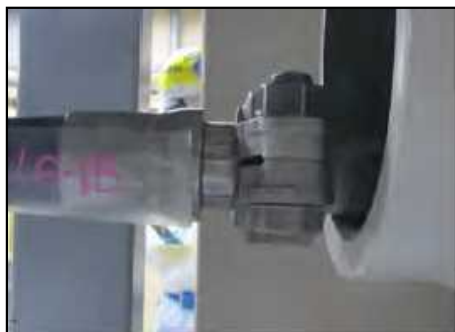
【分解前】配管芯ずれ確認

- 接続配管の芯ずれ、ボルト緩み、ハウジングの隙間発生、ゴムリングの変形等、ROユニットジョイントのシール機能に影響を及ぼす異常を確認できなかった。
- 仮復旧後の運転圧漏えい確認において、分解点検箇所を含め、すべてのROユニットジョイントから漏えいがないことを確認。

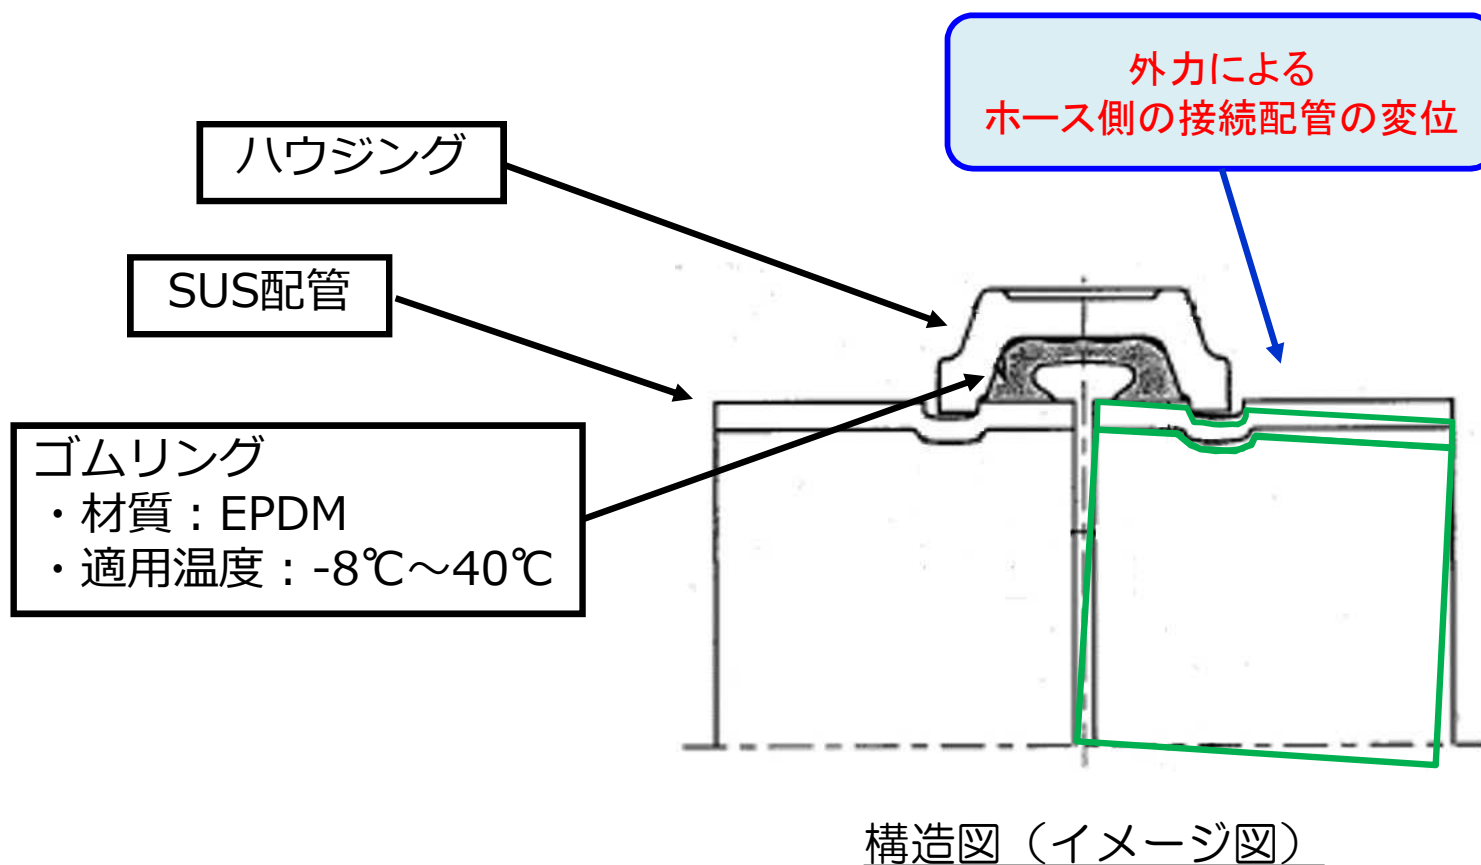
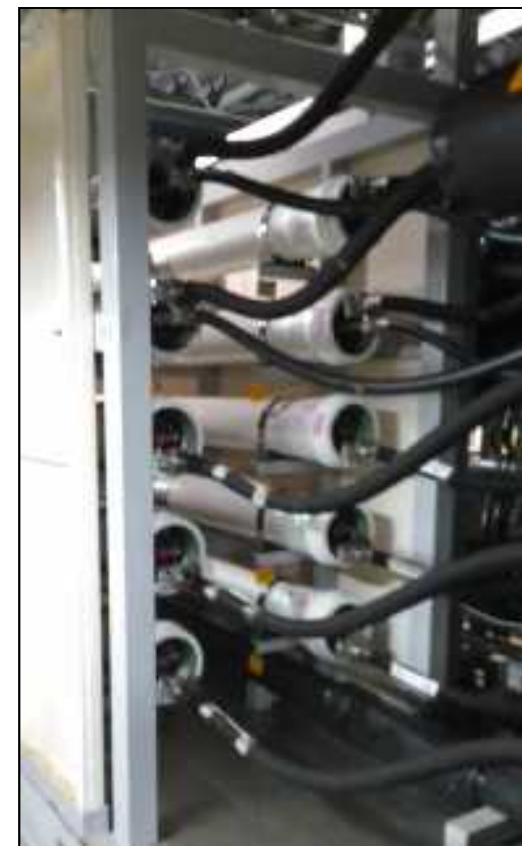
ROユニット(B)現場状況

- ゴムリングの座りが悪くなり、漏えいが発生したと推定。
- 耐圧ホースのレイアウト上、ジョイント部に外力が加わる可能性があり、ホース側に接続しているSUS配管が変位し、ゴムリングのシール機能が低下したことが要因。

- 調査の結果、下記の通り対策を実施する。
  - ジョイント部にサポートを設置する。
  - なお、念のため、ゴムリングをより低温域に耐性のある材質に変更する。  
(EPDM⇒シリコンゴム)
