## 内部調査結果

## 建屋内排水系配管内の堆積物の回収

## 粒状樹脂の性状確認

## 図面がない新たな接続先による粒状樹脂の流入源特定調査

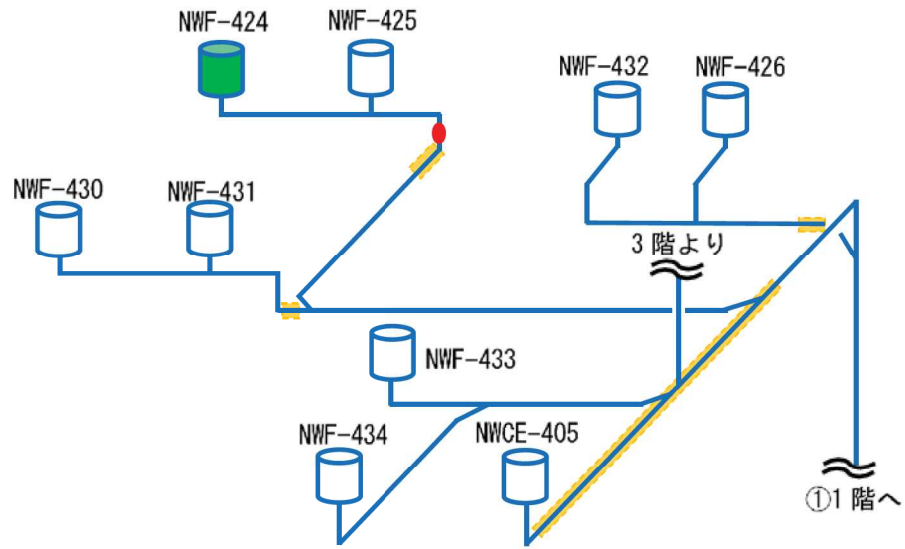
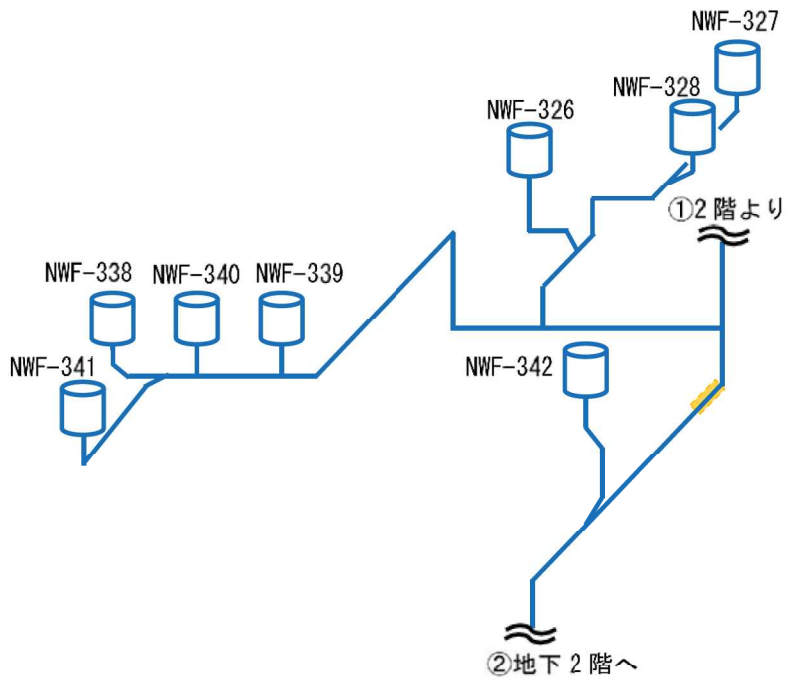
図 10-3 内部調査結果 (2 階及び 1 階)

堆積物を確認した排水枡に繋がる建屋内排水系配管のうち、2 階から繋がる集合部の配管 (約 9.2m)、1 階から繋がる集合部の配管 (約 0.1m)、地下 2 階から繋がる集合部の配管 (約 9.7m)、及び地下 1 階の洗浄ドレン受タンクより流入するラインの下流側に繋がる配管 (約 5.6m) に堆積物を確認した。

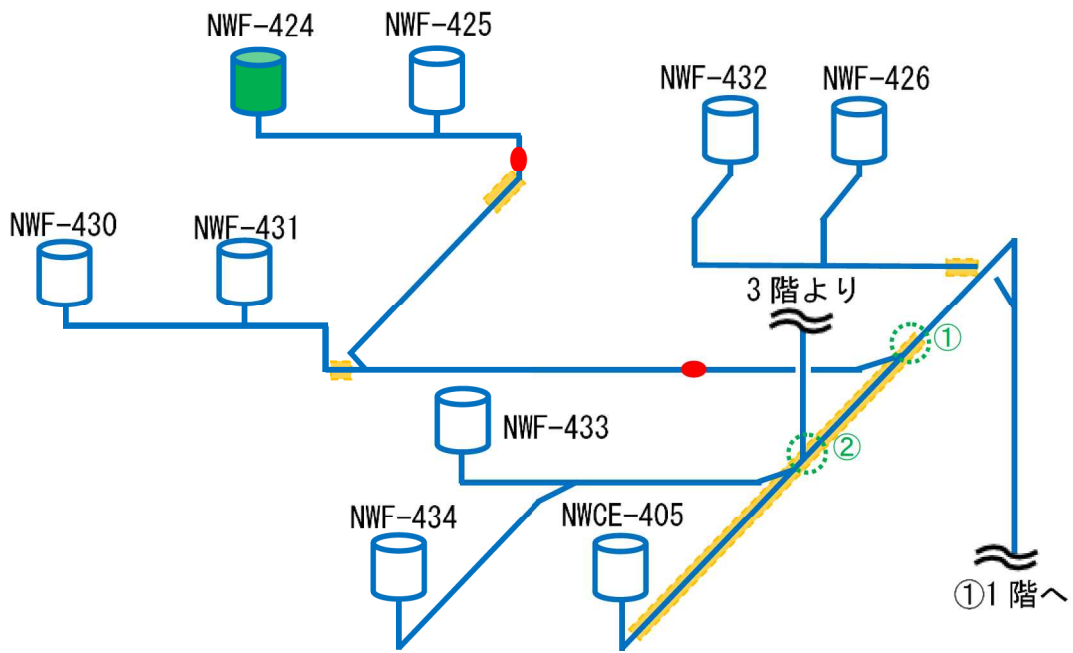
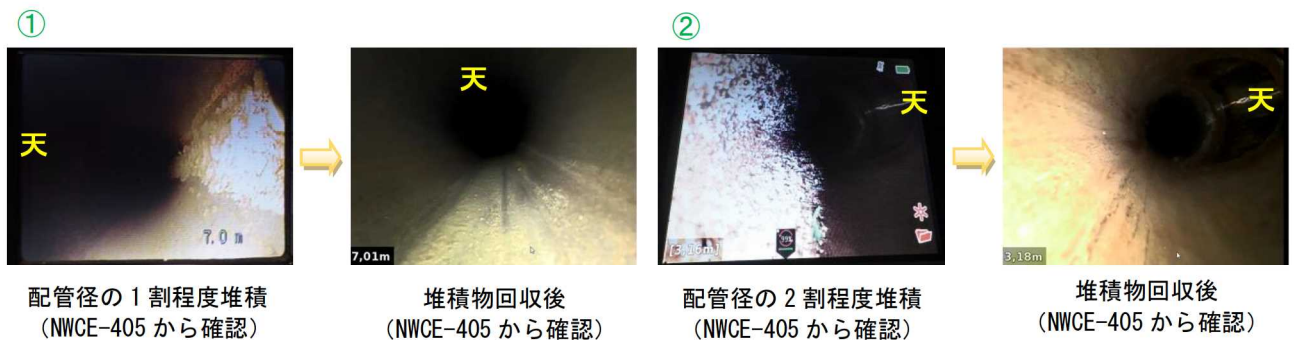
図 12-2 回収結果(2階)

2 階 (回収量 : 約 2.09kg), 1 階 (回収量 : 約 0.02kg), 地下 1 階 (回収量 : 約 0.14kg) 及び地下 2 階 (回収量 : 約 0.16kg) の建屋内排水系配管内に確認した堆積物を全て (約 2.4kg) を回収した。

顕微鏡による観察結果 (粒状樹脂)

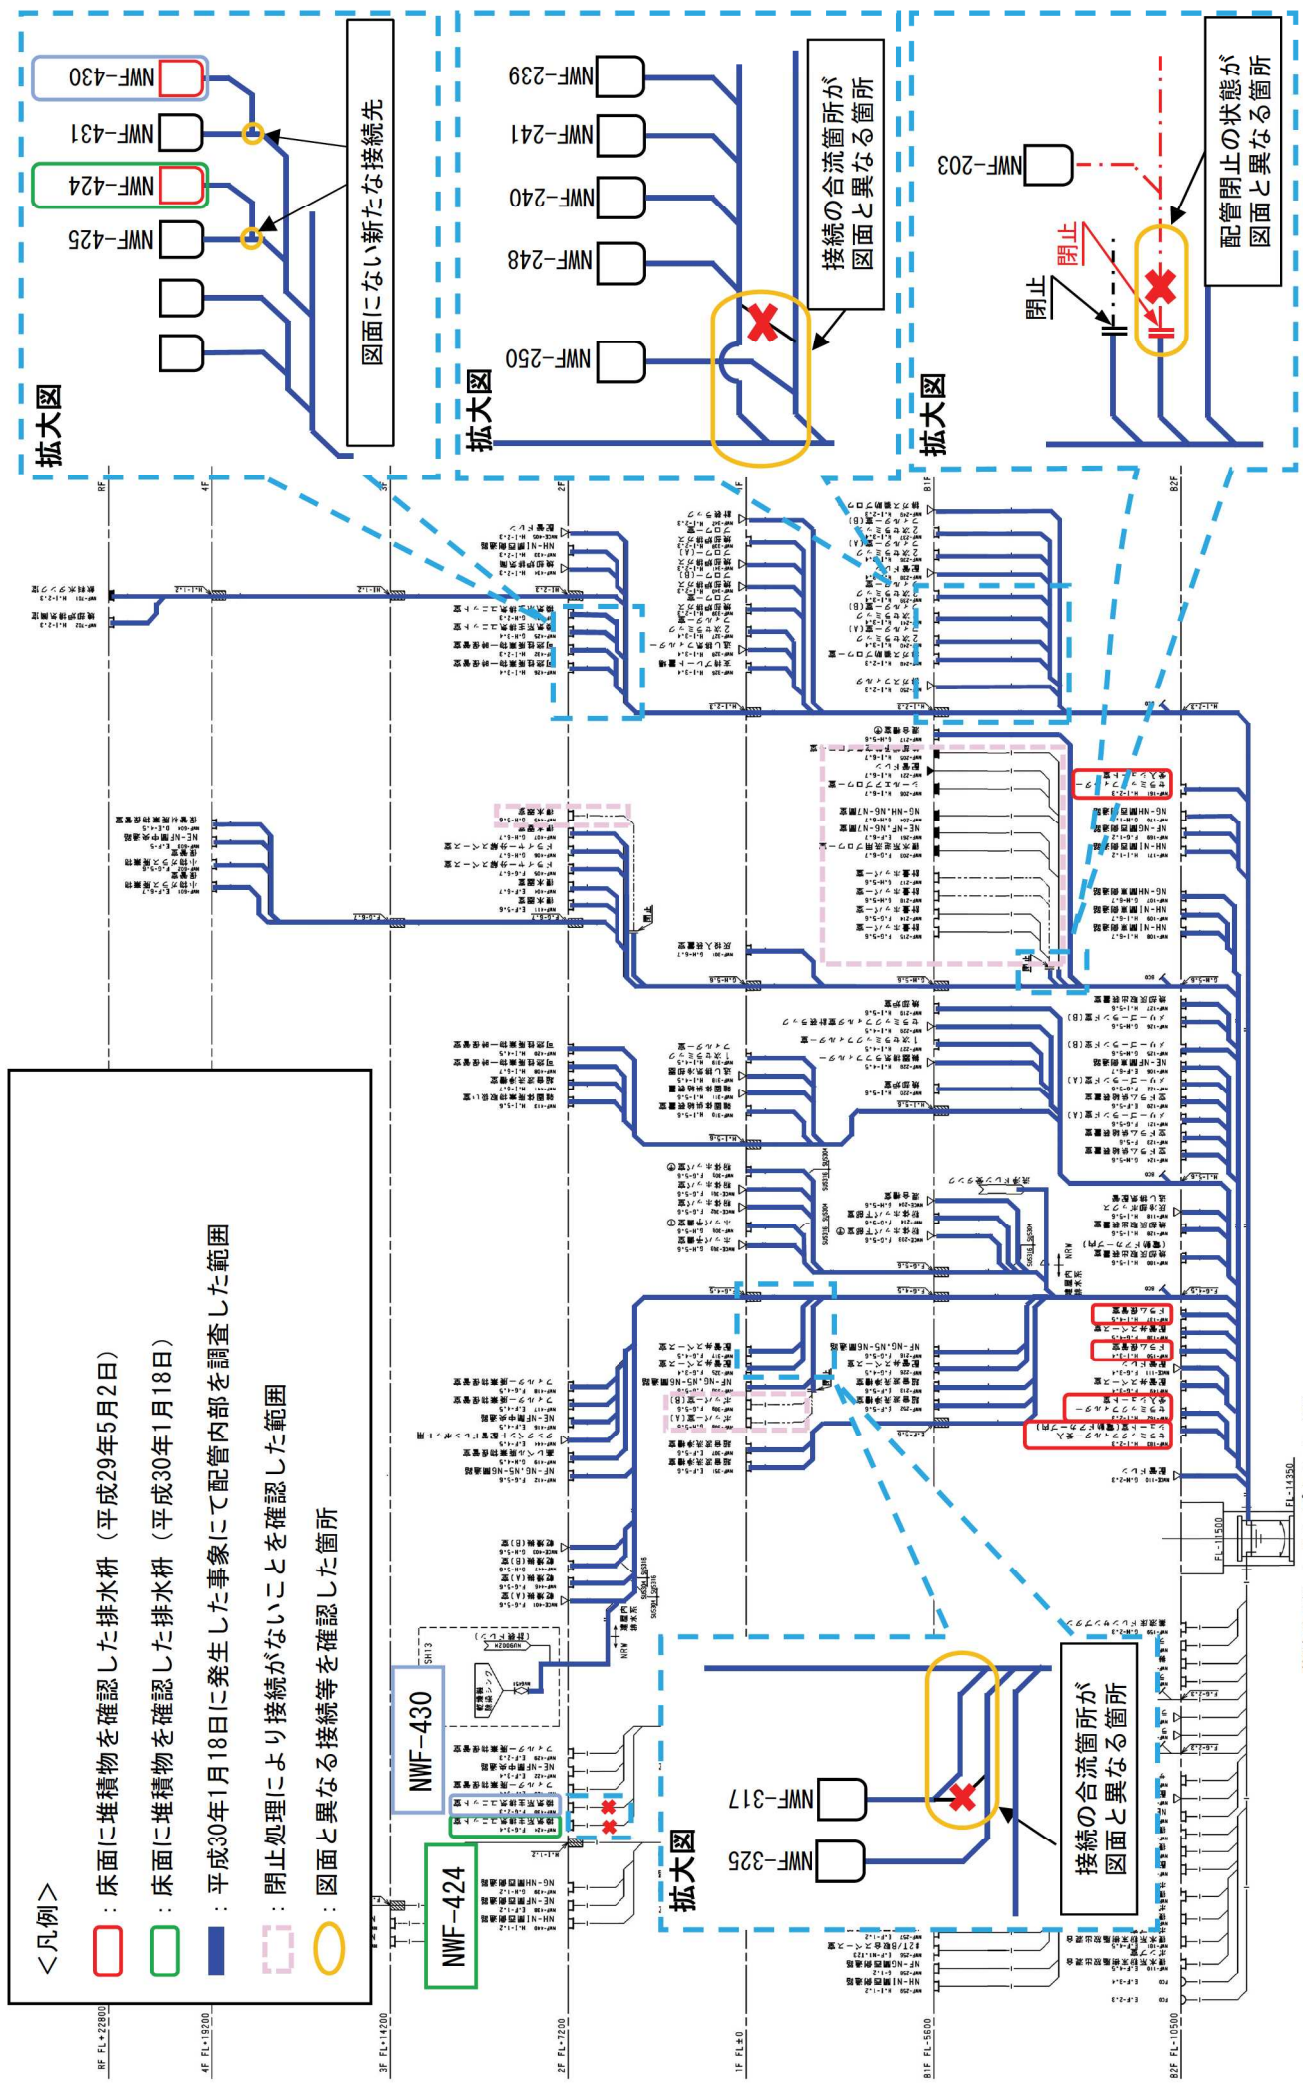
図15-2 建屋内排水系配管の内部調査結果

図面にはない新たな接続先は、床面に堆積物を確認した換気系主排気ユニット (A) 内の排水枡及びその近傍の排水枡の 2 箇所のみであることを確認した。

なお、本調査において確認した範囲の建屋内排水系配管に、粒状樹脂の流入源となるものではないが、接続の合流箇所又は配管閉止の状態が図面（ライザ一線図）と異なる箇所を 3 箇所確認した。（図 15-2）

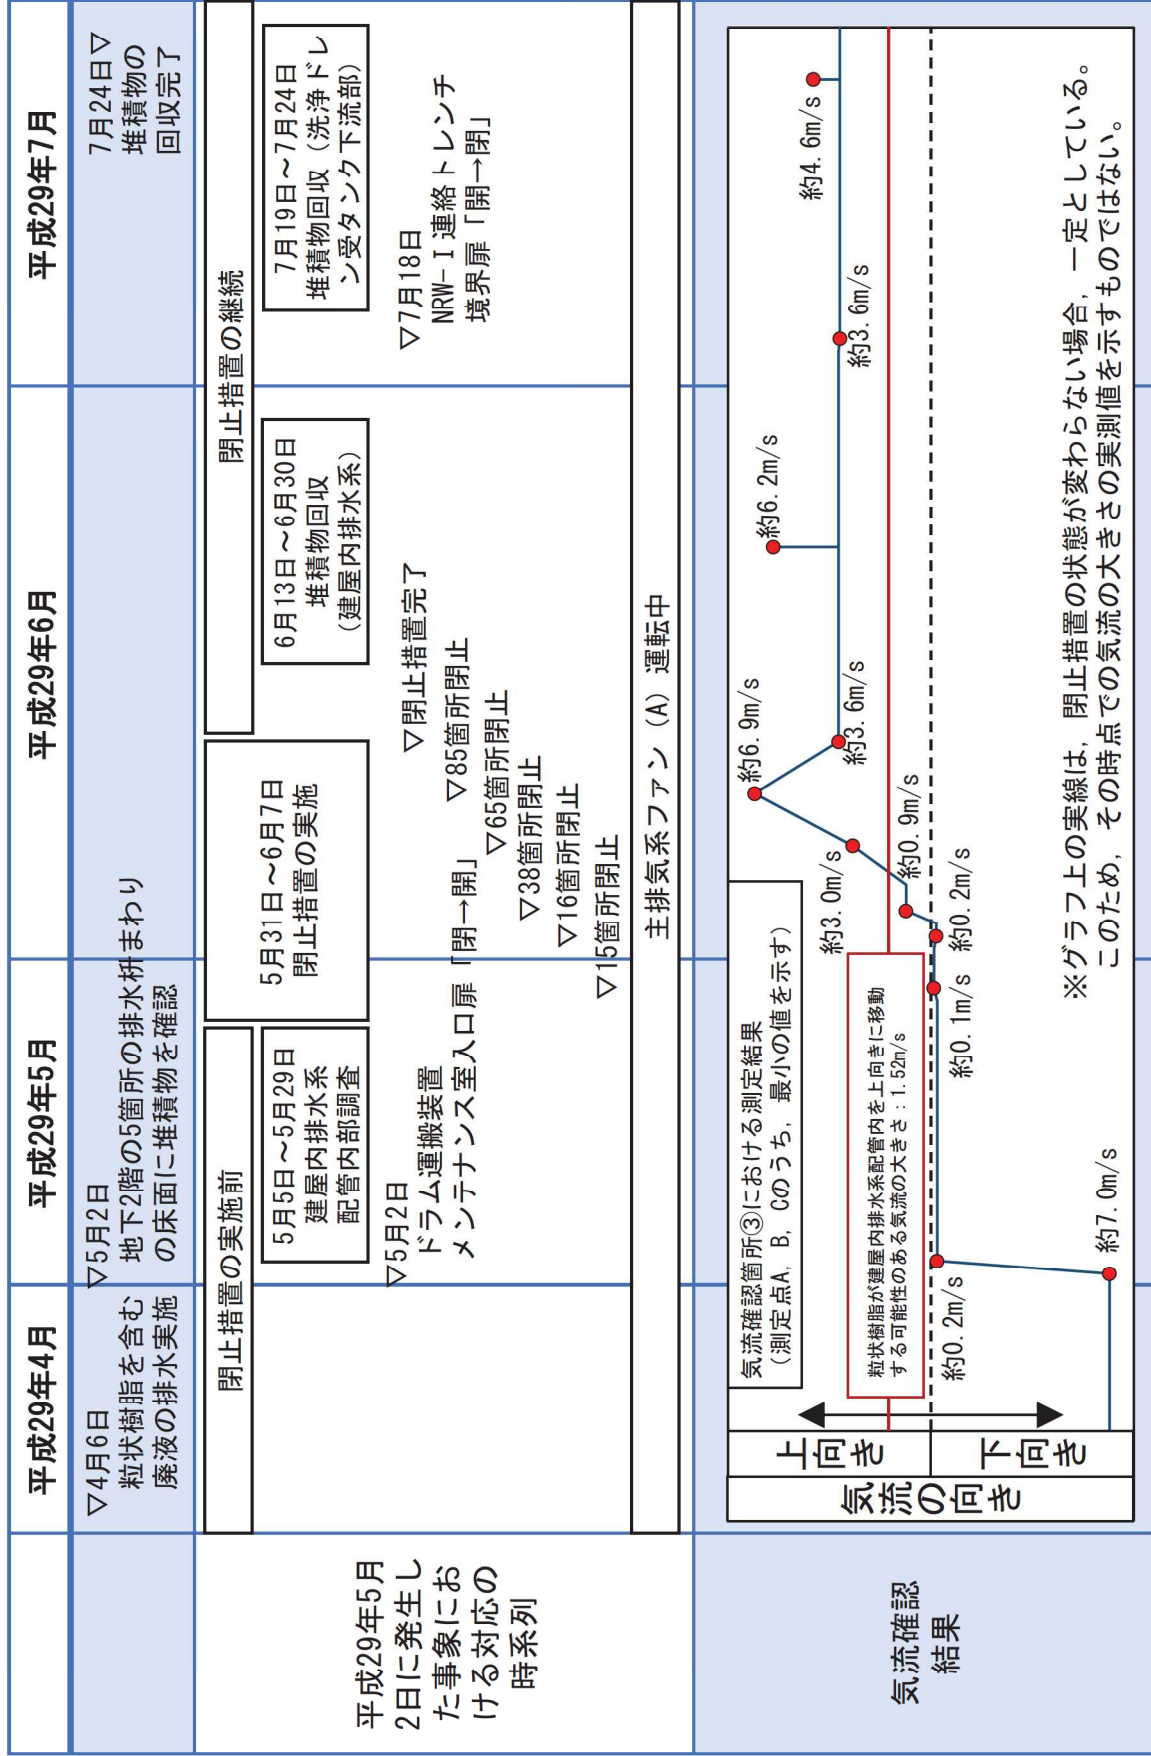
図17-1 建屋内排水系配管内の気流調査結果と粒状樹脂が移動する可能性のある気流の大きさ

平成 29 年 5 月 2 日に発生した事象の対応状況を模擬した気流確認において確認した地下 2 階から地下 1 階へ向かう上向きの気流の大きさは、閉止措置を 85 箇所実施した時点で約 6.9m/s であり、粒状樹脂が移動しにくい条件で算出した結果 (4.19m/s) よりも大きいため、粒状樹脂は建屋内排水系配管内を上向きに移動する可能性があるとして評価する。

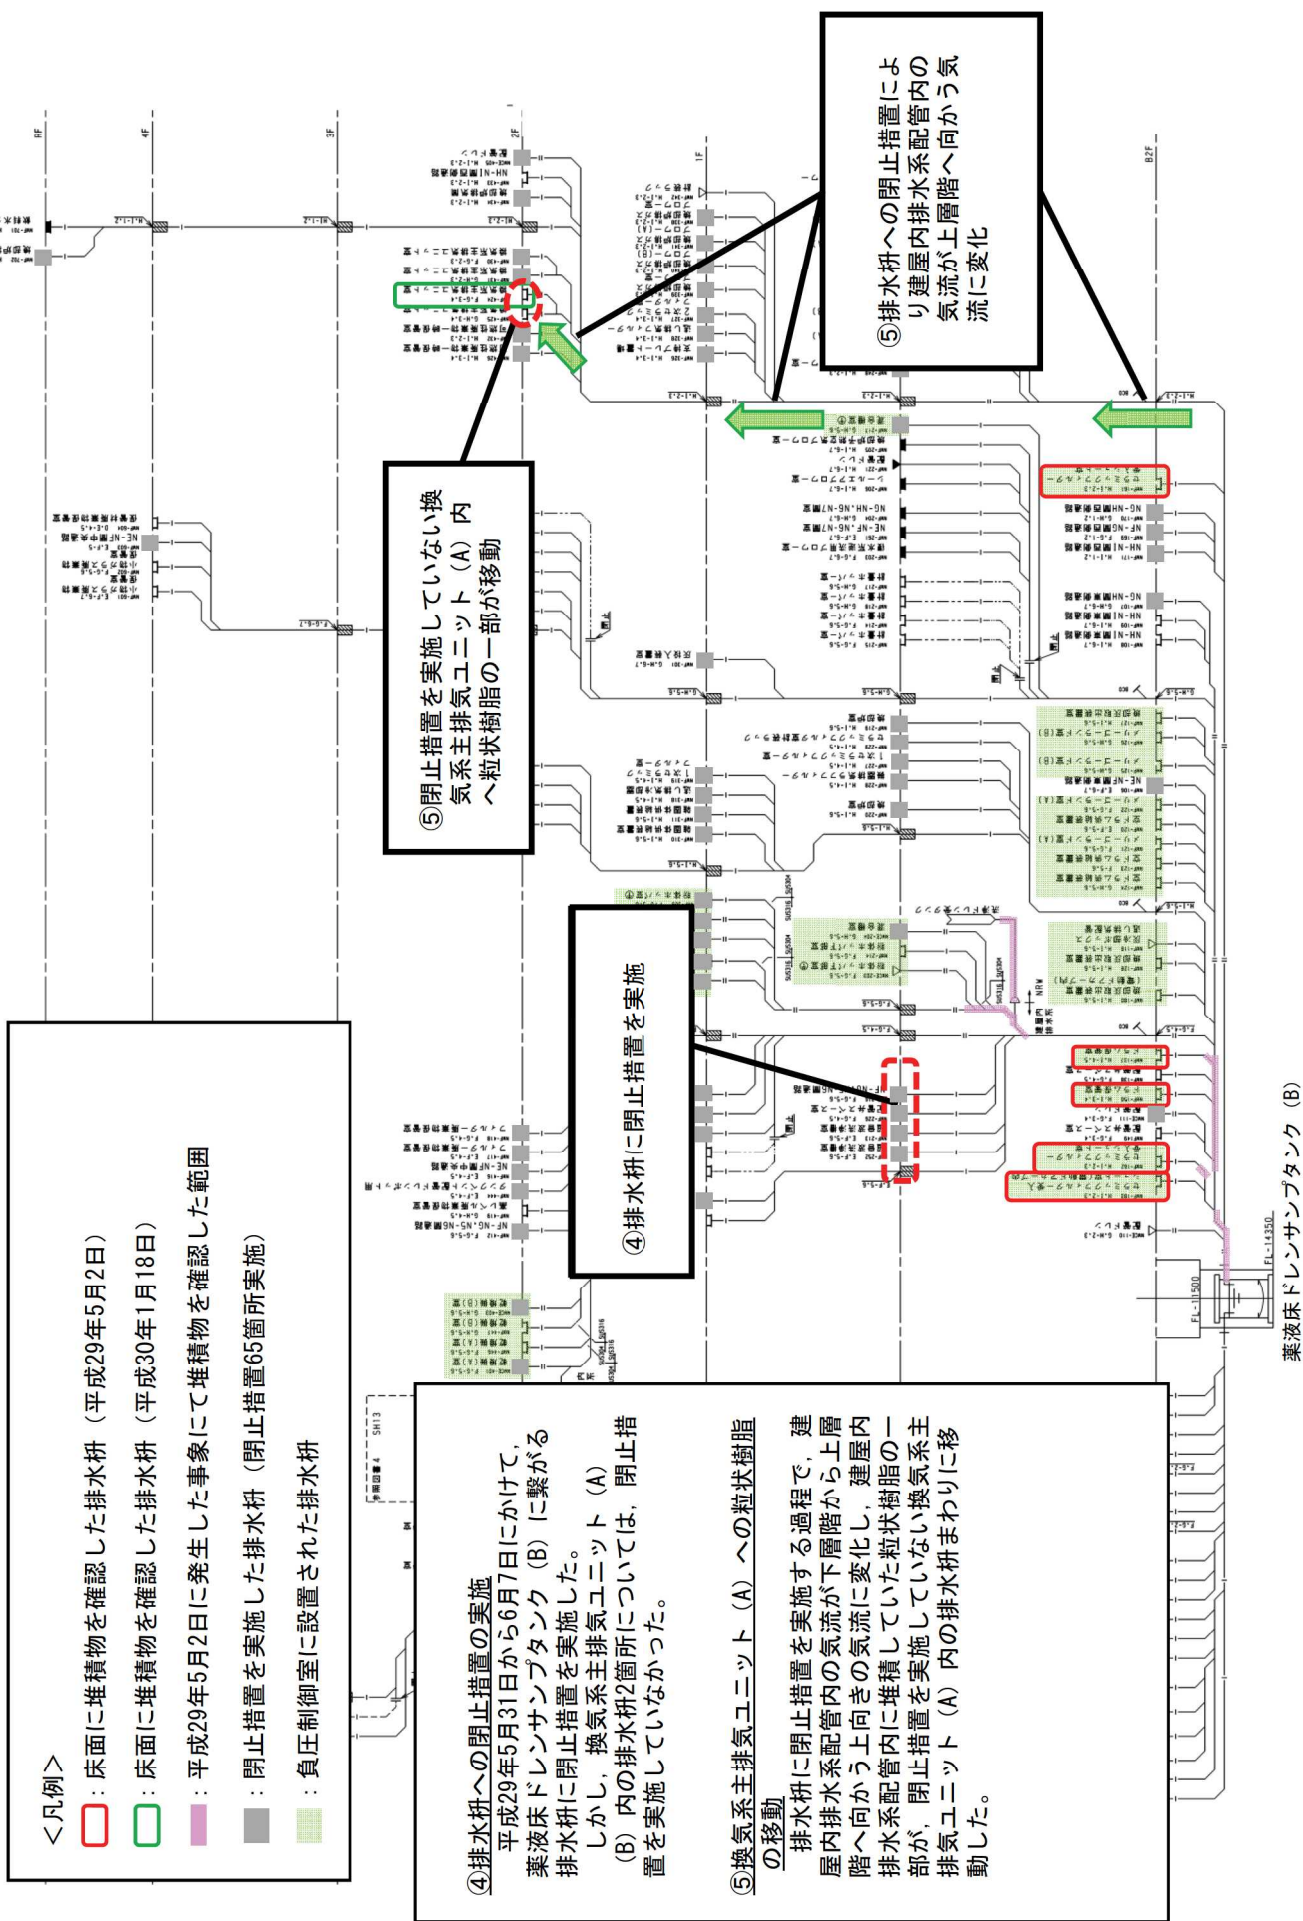
図19-2 排水枡への閉止措置の実施による粒状樹脂の移動

**⑤排水枡への閉止措置により建屋内排水系配管内の気流が上層階へ向かう気流に変化**

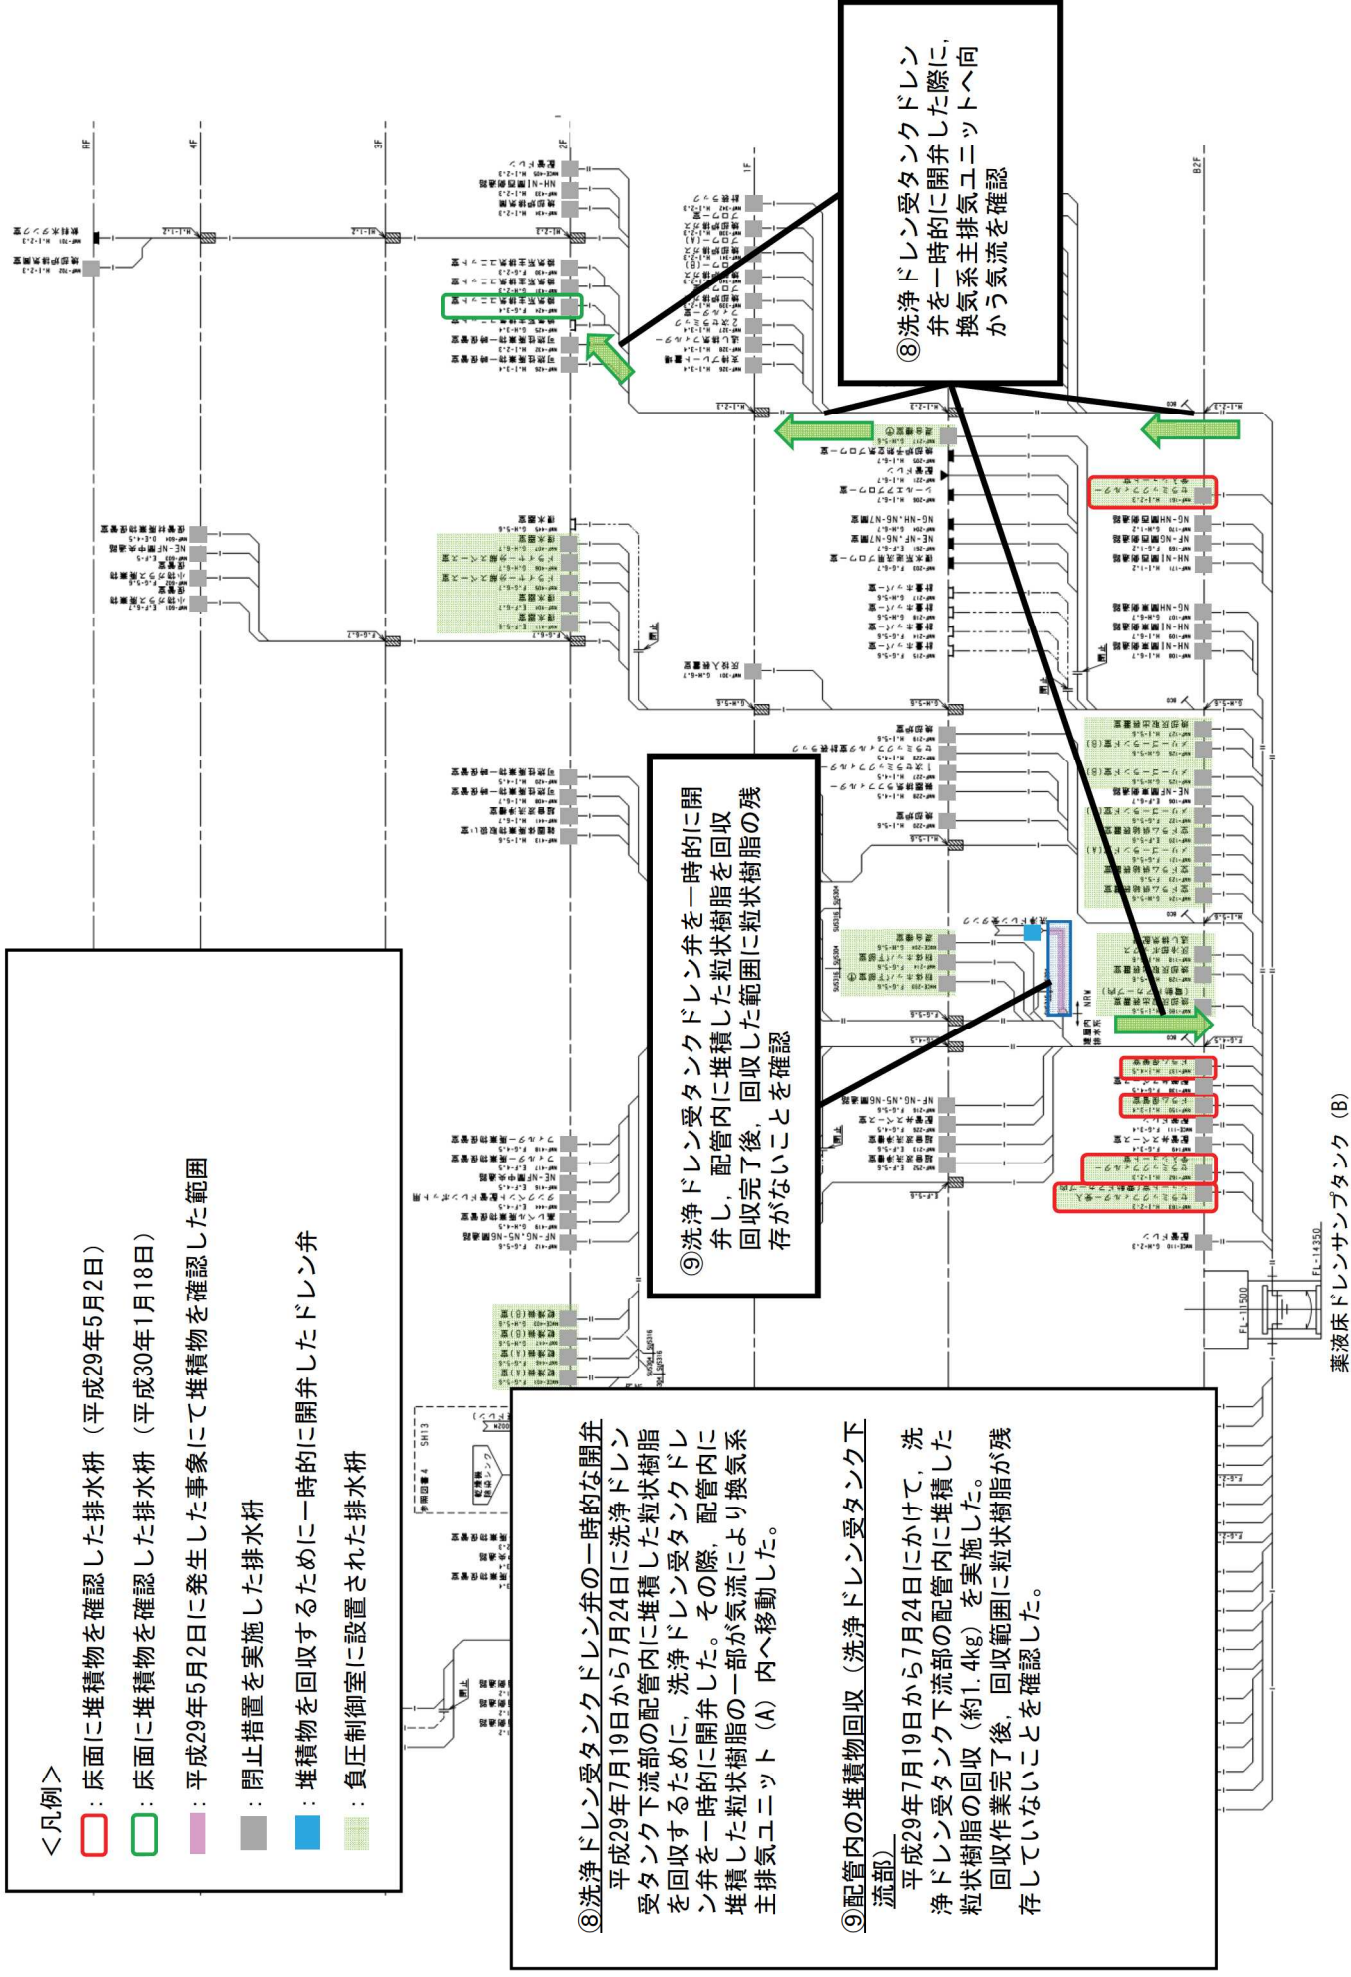
図19-4 洗浄ドレン受タンクドレン弁の一時的な開弁

⑧ 洗浄ドレン受タンクドレン弁を一時的に開弁した際に、換気系主排気ユニットへ向かう気流を確認

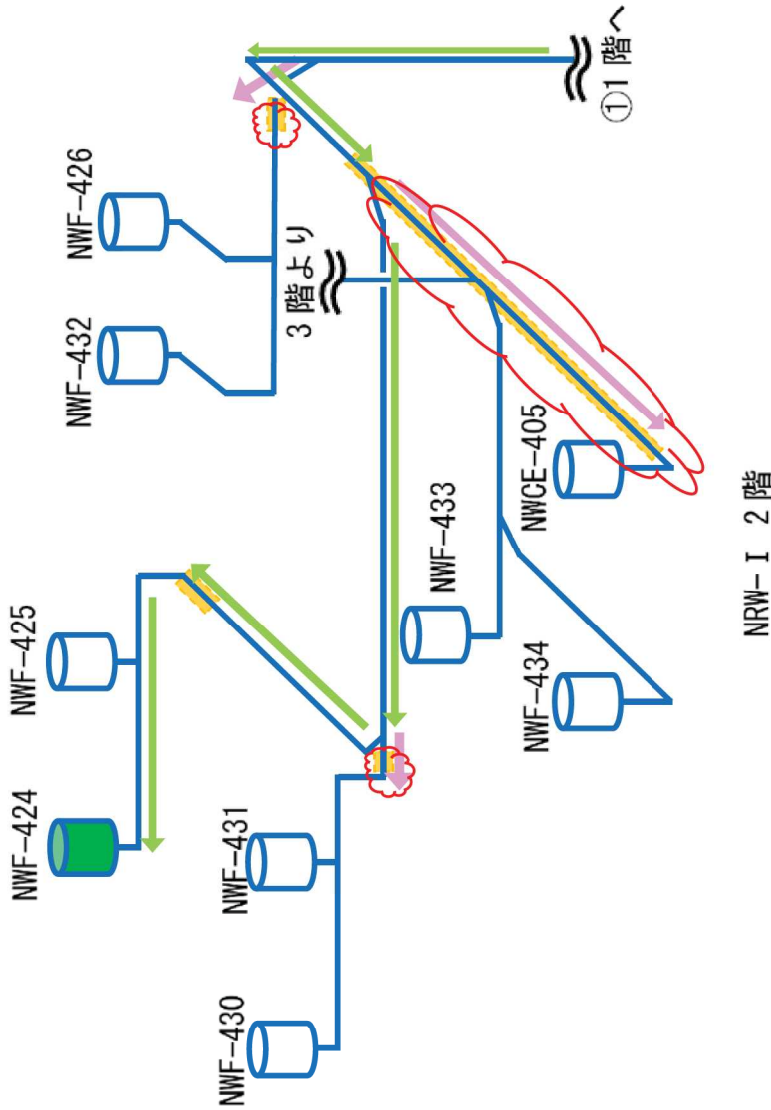
図19-6 粒状樹脂の堆積範囲 (2階)

また、気流の方向のない堆積物の確認範囲については、配管の分岐箇所で気流による慣性により曲がり切れなかった粒状樹脂が直進し、堆積したものと推定する。

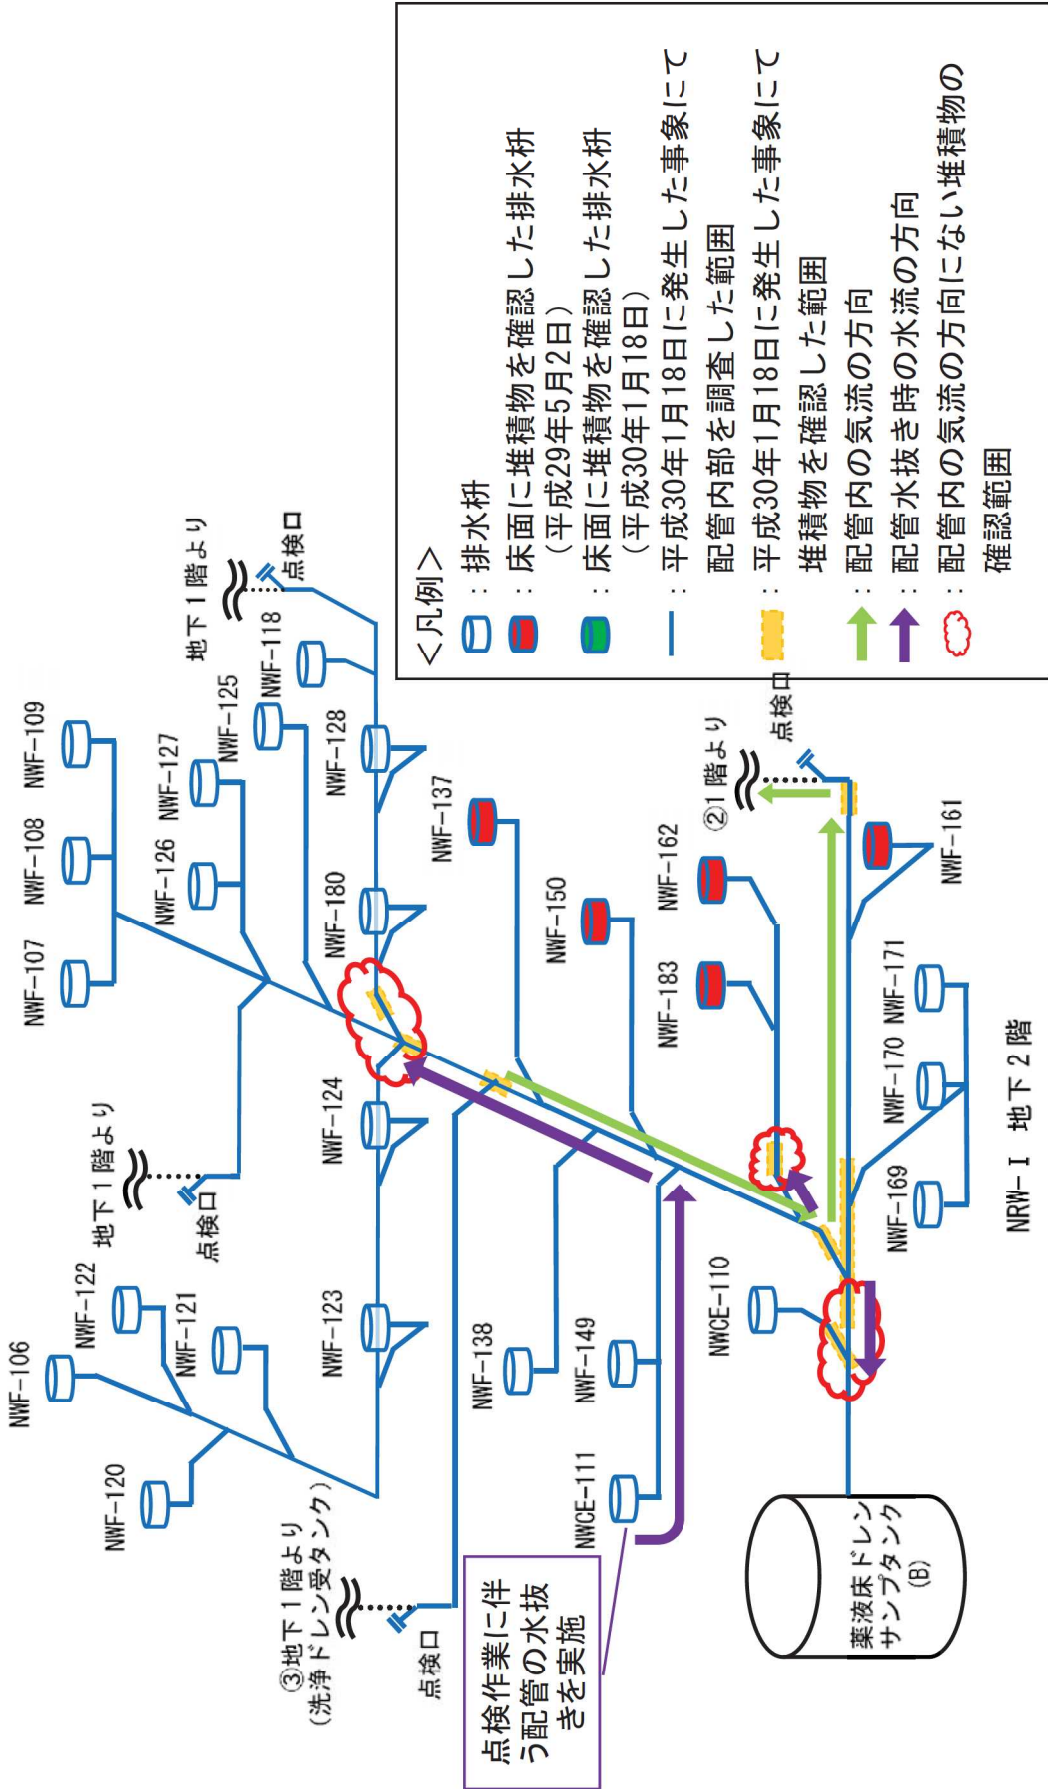
建屋内排水系配管内に堆積していた粒状樹脂は、地下階から2階の換気系主排気ユニット (A) に向かう気流により移動した粒状樹脂が、配管エルボ部や配管表面の凹凸等により残存したものと推定する。

また、気流の方向にない堆積物の確認範囲については、気流により移動した粒状樹脂が、平成29年11月に実施した配管点検に伴い排水枘NWCE-111から排水を実施した際に、水流にて移動し堆積したものと推定する。
