国立研究開発法人日本原子力研究開発機構核燃料サイクル工学研究所プルトニウム燃料第二開発室の管理区域内における汚染に係る報告に対する評価及び今後の対応について

令和元年6月26日
原子力規制委員会

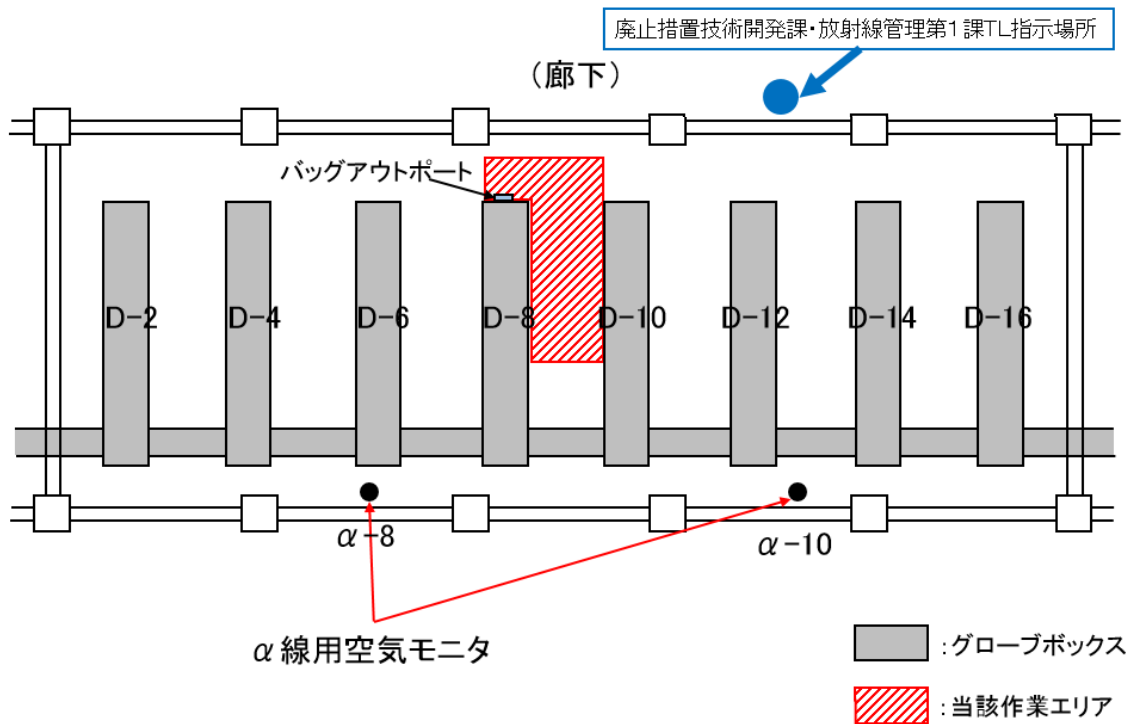
図2 粉末調整室(A-103) 配置図

バッグアウトの際、一重目の樹脂製の袋に穴があることに気付かずに作業を継続した。穴が空いた明確な原因を特定することはできなかったが、同種のグローブボックスでの再現模擬試験により、バッグアウト中に一重目の樹脂製の袋に包まれたステンレス缶を動かす過程で、熱溶着装置のヘッド部先端に一重目の樹脂製の袋が接触したことで穴が開いたものと推定している。
