福島第一原子力発電所
1/2号機排気筒解体工事の進捗状況について

2019年10月21日

東京電力ホールディングス株式会社

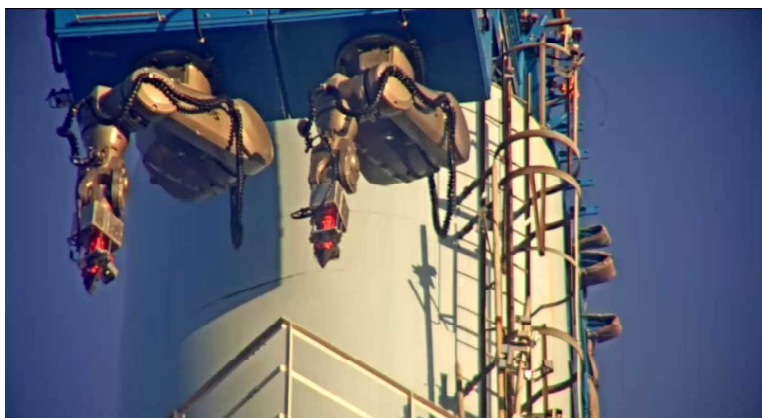
【写真①】筒身切断状況(9月18日)

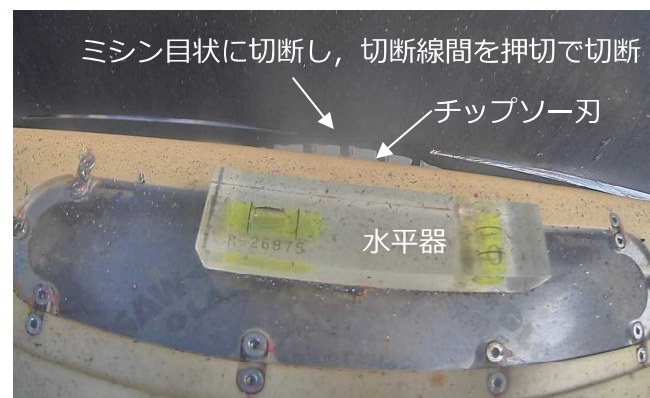
- 9月18日から2ブロック目の切断に着手し、筒身切断時の噛み込み及びチップソー交換が多かったこと、台風17号近接に伴う作業中断等により時間を要したが、9月26日に切断が完了した。
- なお、2ブロック終盤では噛み込み対策として、マシン切り(写真②、詳細は参考1-1)により切断作業が着実に進められることを確認したため、3ブロック目の施工計画見直しに反映している。(詳細は参考1-2)
- 上記により、3ブロック目は概ね計画通りに50%までの切断作業が完了している。

【写真②】筒身切断(マシン切)状況 (9月25日)

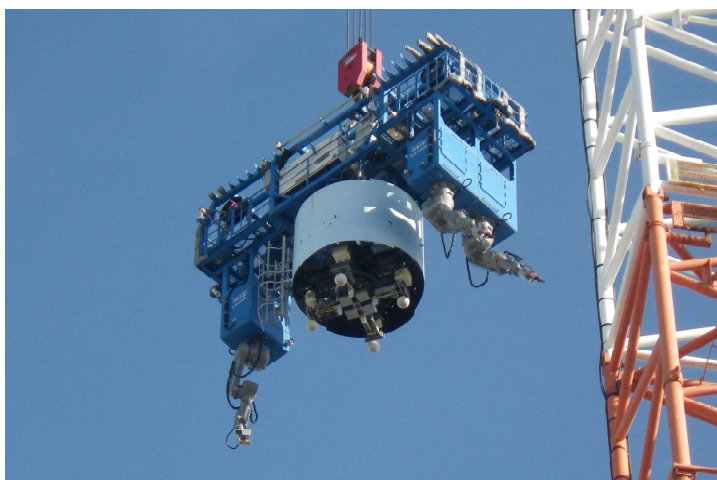
【写真③】吊り下ろし状況(9月26日)

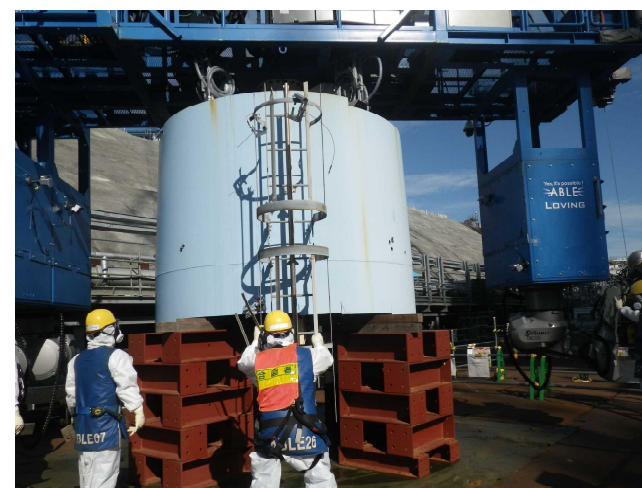
【写真④】吊り下ろし後 (9月26日)

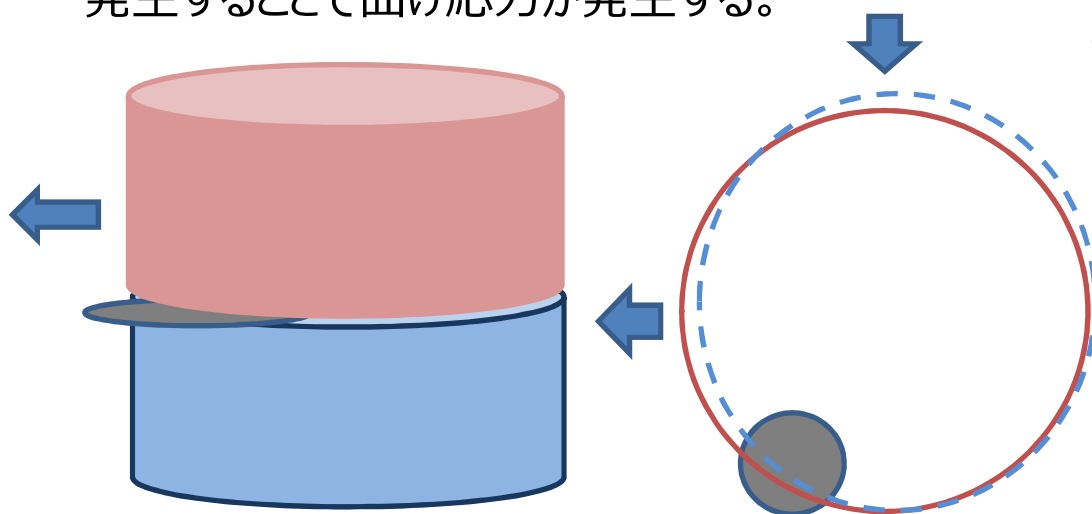
【原因①】

筒身の変形により筒身が切断されると、応力が開放され歪みが発生し、面外方向にズレが発生することで曲げ応力が発生する。

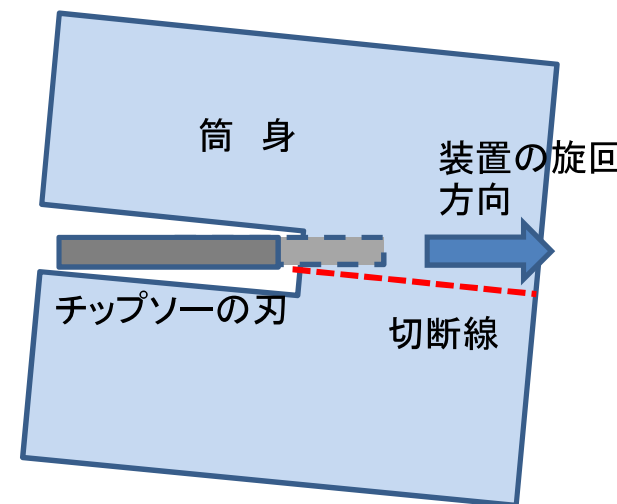
【原因②】

筒身の変形・揺れ等により、装置を筒身に対して水平に設置できず刃が斜めに入るため、旋回方向と切断線にズレが発生する。

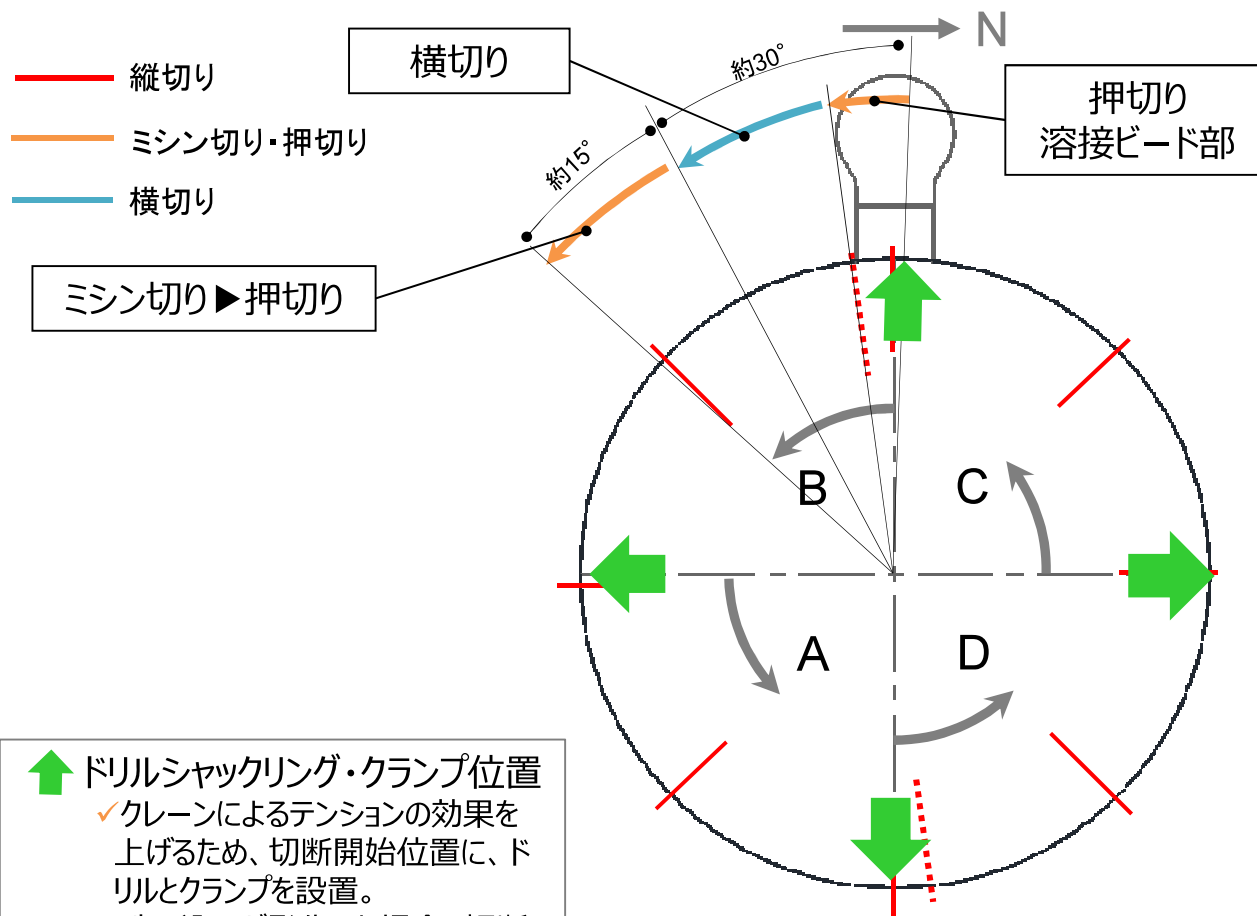
【参考1-2】 3ブロック目以降の切り方の見直し

■ 2ブロック目切断時の実績を基にテンションのかけ方、横切り・押切りの組み合わせ方を見直す。

↑ ドリルシャックリング・クランプ位置
 ✓ クレーンによるテンションの効果を上げるため、切断開始位置に、ドリルとクランプを設置。
 ✓ 噛み込みが発生した場合、切断位置と反対のドリルシャックリングを外して切断面が、開きやすくなるよう、ドリルを3か所とする

- ① ドリルシャックリング・クランプ設置
- ② 縦切り (8箇所・最初のみ)
- ③ 溶接ビード部を押し切り(2箇所のみ)
- ④ 約30°まで横切り(旋回切り)
- ⑤ 約15°をマシン切り
- ⑥ ドリル・クランプ解除装置を45°旋回
