四国電力株式会社からの伊方発電所3号機原子炉容器上部炉心 構造物吊り上げ時の制御棒クラスタ引き上げりに係る報告 に対する評価及び今後の対応について

令和2年4月8日
原子力規制委員会

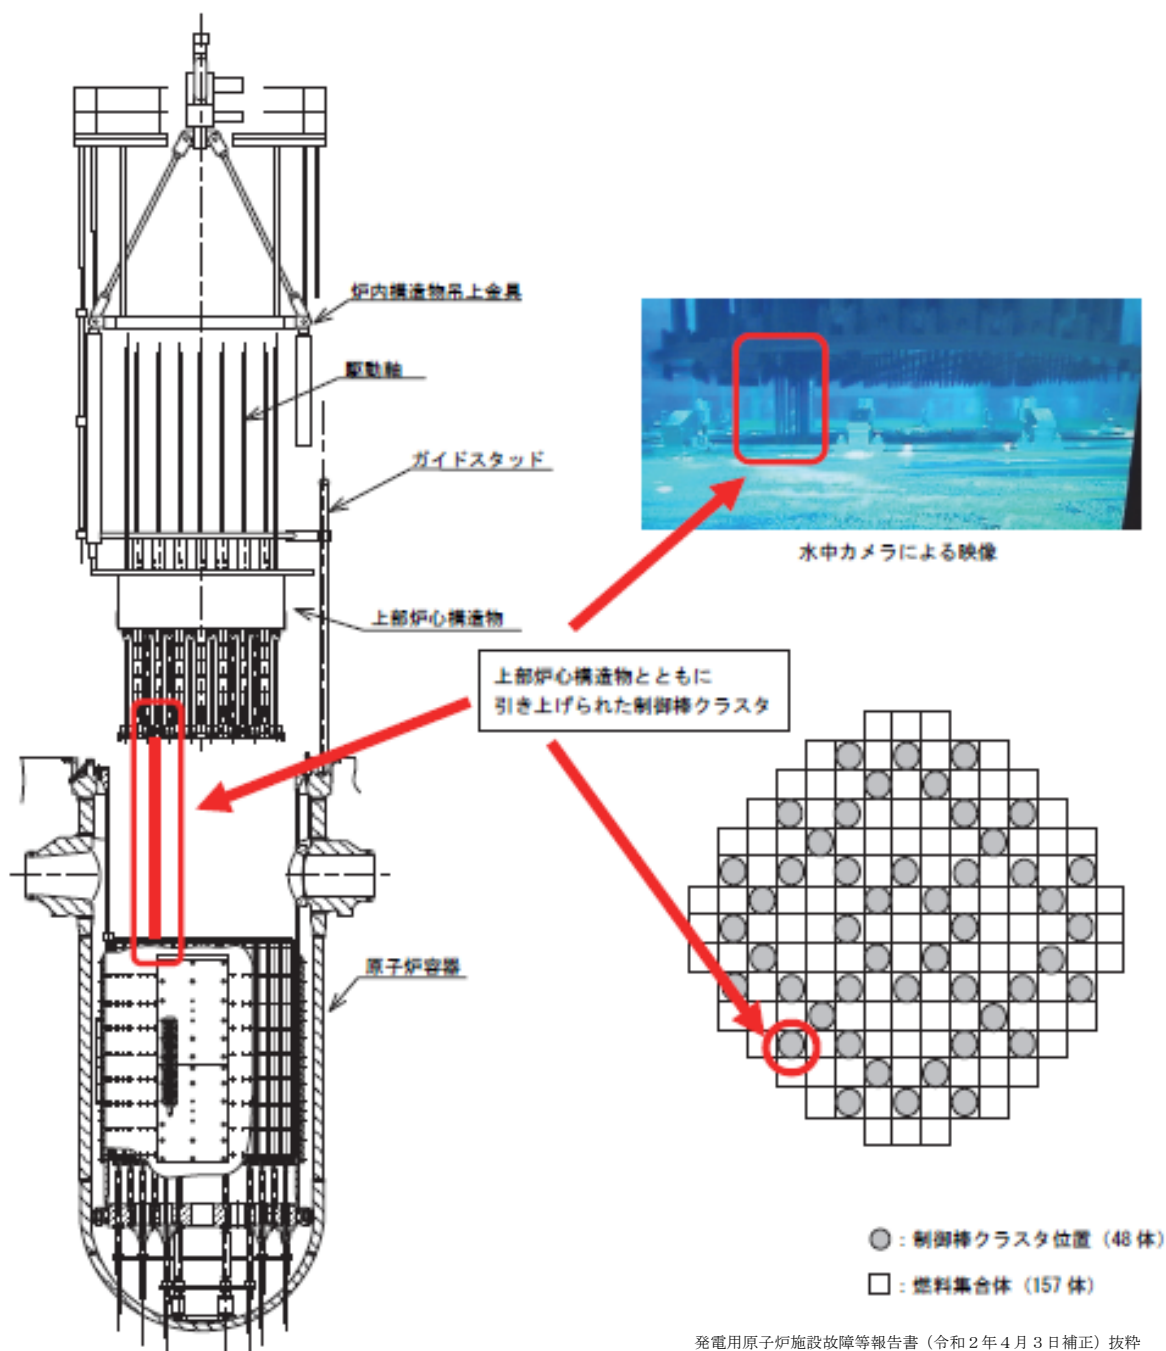
図 1 - 事象概要図

四国電力株式会社（以下「四国電力」という。）は、第15回定期検査中の伊方発電所3号機において、燃料取出作業のため、原子炉容器上蓋を開放し、制御棒クラスタ¹と駆動軸との切り離し作業²を行った後、原子炉容器上部炉心構造物³の吊り上げを行っていたところ、令和2年1月12日に制御棒クラスタ1体が当該構造物とともに引き上げられていることを確認した。（図1）

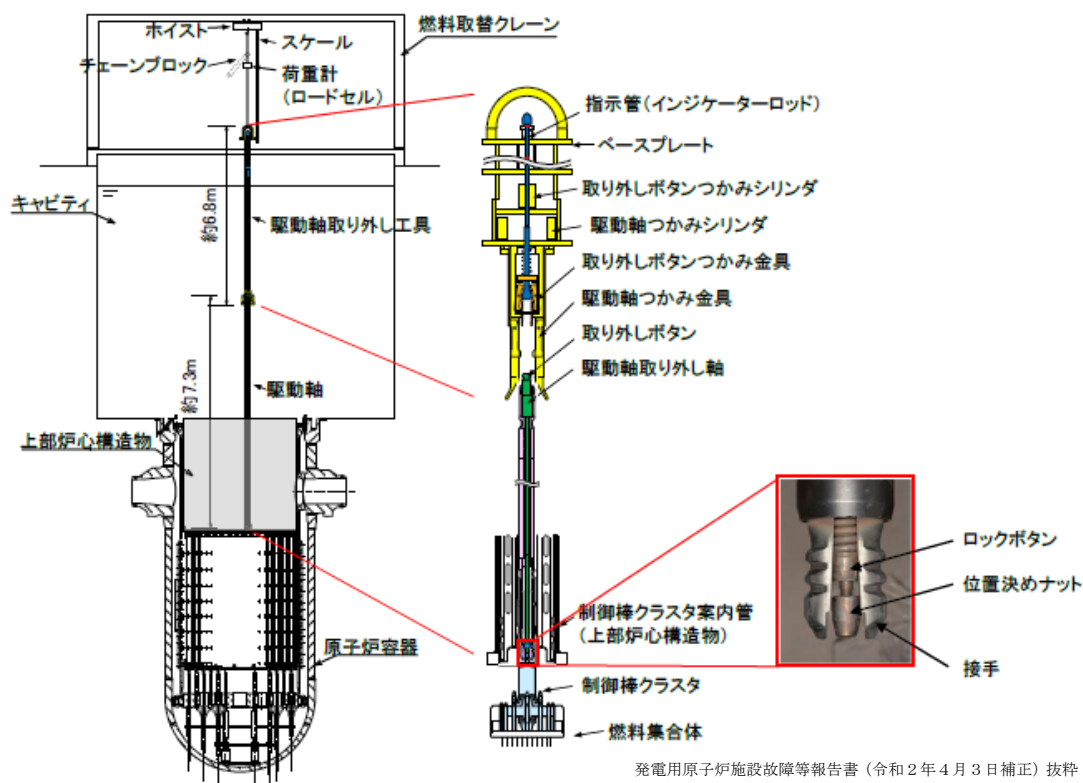
図2 - 制御棒クラスタ切り離し図

しかしながら、当該手順書は、重量確認と寸法確認により制御棒クラスタと駆動軸が切り離されていることを確認した以降、通常とは異なる不完全な結合状態に至った場合は、制御棒クラスタの引き上がりが生じる可能性があることを確認した。(図2、図3)

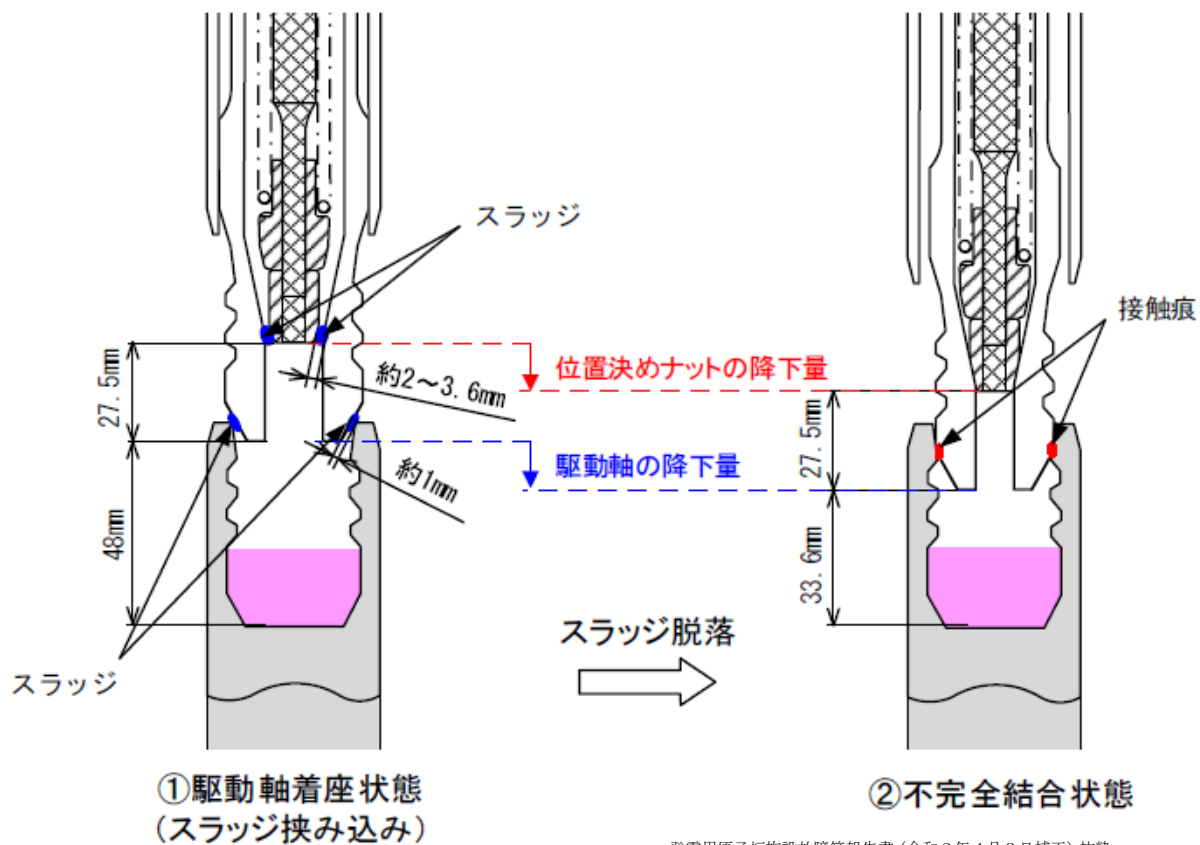
図5－不完全結合状態に至るまでの推定挙動

スパイダ頭部1山目の位置での不完全結合のケースについては、接手接触面の面荒れなしの状態では制御棒引き上げ荷重が41～61kgf、面荒れありの状態では同荷重が114～147kgfであり、実機においても制御棒クラスタの引き上がりが発生する可能性があることを確認した。

- 駆動軸取り外し軸下降時、ロックボタン廻りに付着した堆積物が位置決めナットと接手の間に挟まり、駆動軸取り外し軸が詰まった。
- その状態で制御棒クラスタに駆動軸を着座させた後、駆動軸が制御棒クラスタのスパイダ頭部内へ沈み込み、駆動軸接手外面直線部と制御棒クラスタのスパイダ頭部 1 山目が接触して不完全結合状態となった。(図 5)
- 上部炉心構造物吊り上げ時、駆動軸と不完全結合している制御棒クラスタも引き上がった。
- 作業手順書には、駆動軸着座前に駆動軸取り外し軸が正規の位置まで下降したことを確認する手順がなく、駆動軸取り外し軸の詰まりを確認することができなかった。
