## 事故故障報告2件 2/17監視評価検討会における質問回答

- ・ 6号機残留熱除去系ポンプ(B)圧力抑制室吸込弁駆動部シャフト折損について
- ・ 1 / 2号機排気筒ドレンサンプピット水位低下事象について

2020年4月27日

東京電力ホールディングス株式会社

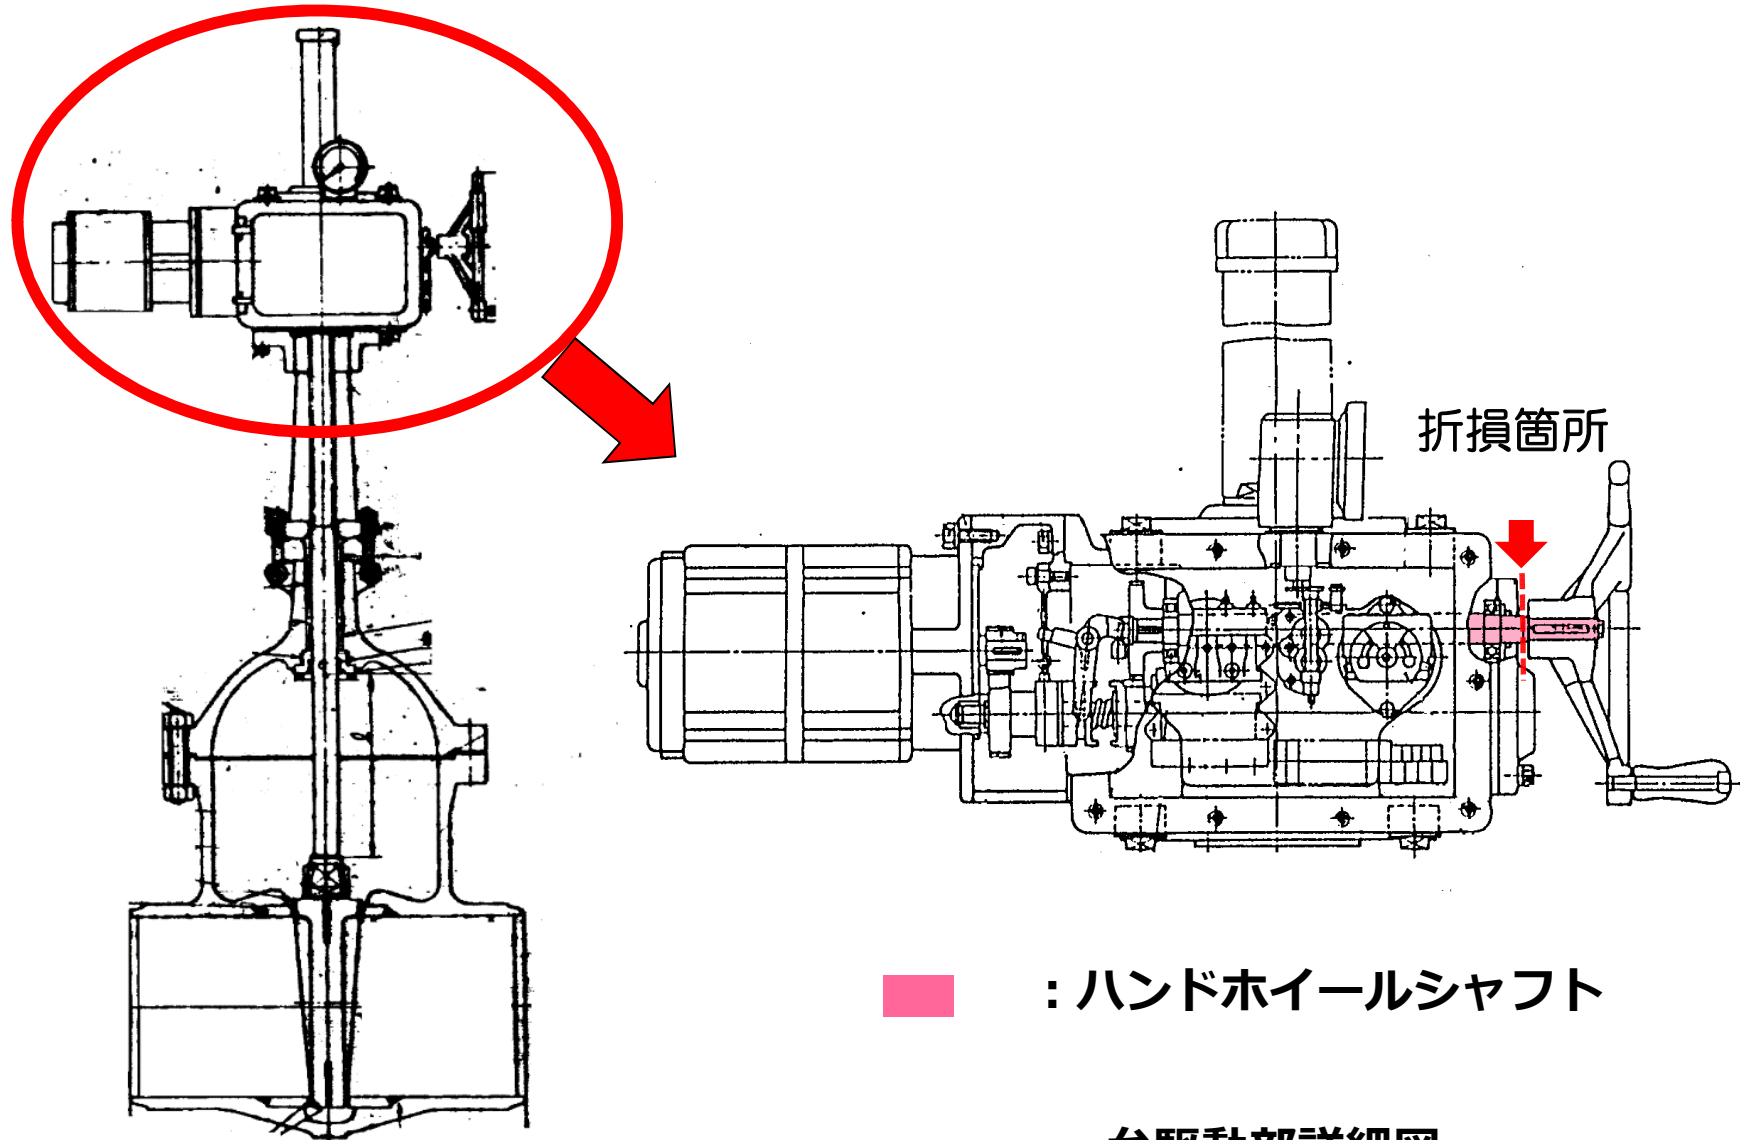
# 1. 3 折損箇所詳細

その際、ハンドホイールシャフト（手動操作ハンドル軸部）を折損させた。

■ : ハンドホイールシャフト

□手動操作ハンドルによる増し締め代のない電動弁に対して、二人がかりでそれぞれ補助工具（ウィルキー）を掛けて閉側に増し締め操作を行ったため、シャフト部に許容荷重を超える過大なねじりによるせん断応力がかかったことから折損に至った。

- 補助工具（ウィルキー）の使用方法に対する対策
  - 1).補助工具（ウィルキー）は、弁保護の観点から、弁の増し締めには使用しないこととし、社内ルールに反映する。
  - 2).弁操作の過程において、弁が固く手動で動かない場合には補助工具（ウィルキー）の使用を可能とするが、弁が全閉位置に到達した以降は、補助工具（ウィルキー）での追加操作は実施しないこととし、事例紹介にて所員周知を行う。
- シートリーク起因による増し締めを実施する場合の対策
  - 1).シートリークの発生により弁の増し締めが必要と判断した場合には弁製造企業に増し締めの実施可否及び実施方法について確認するなど必要な検討を行った上で実施することとし、事例紹介にて所員周知を行う。

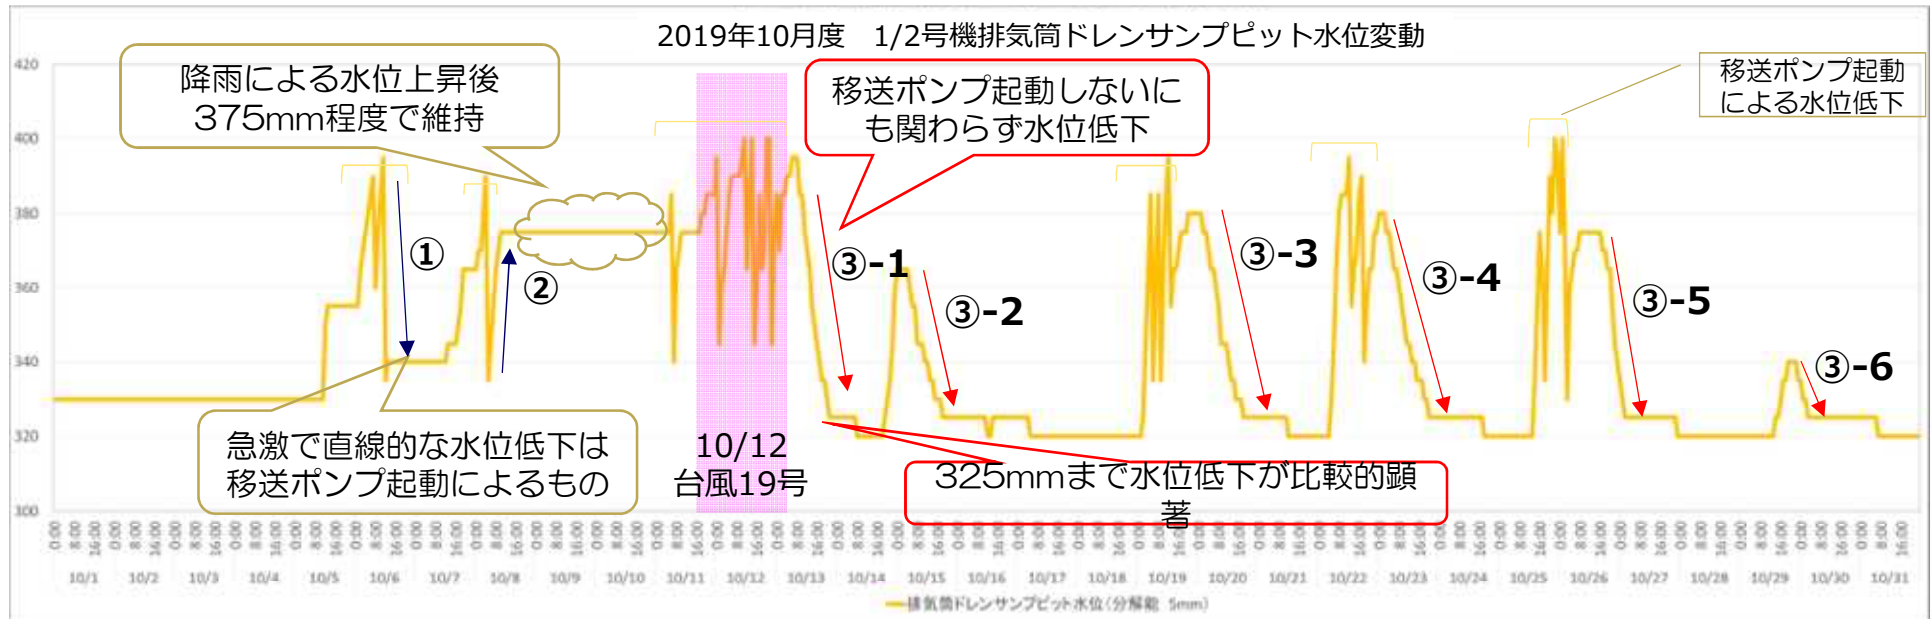
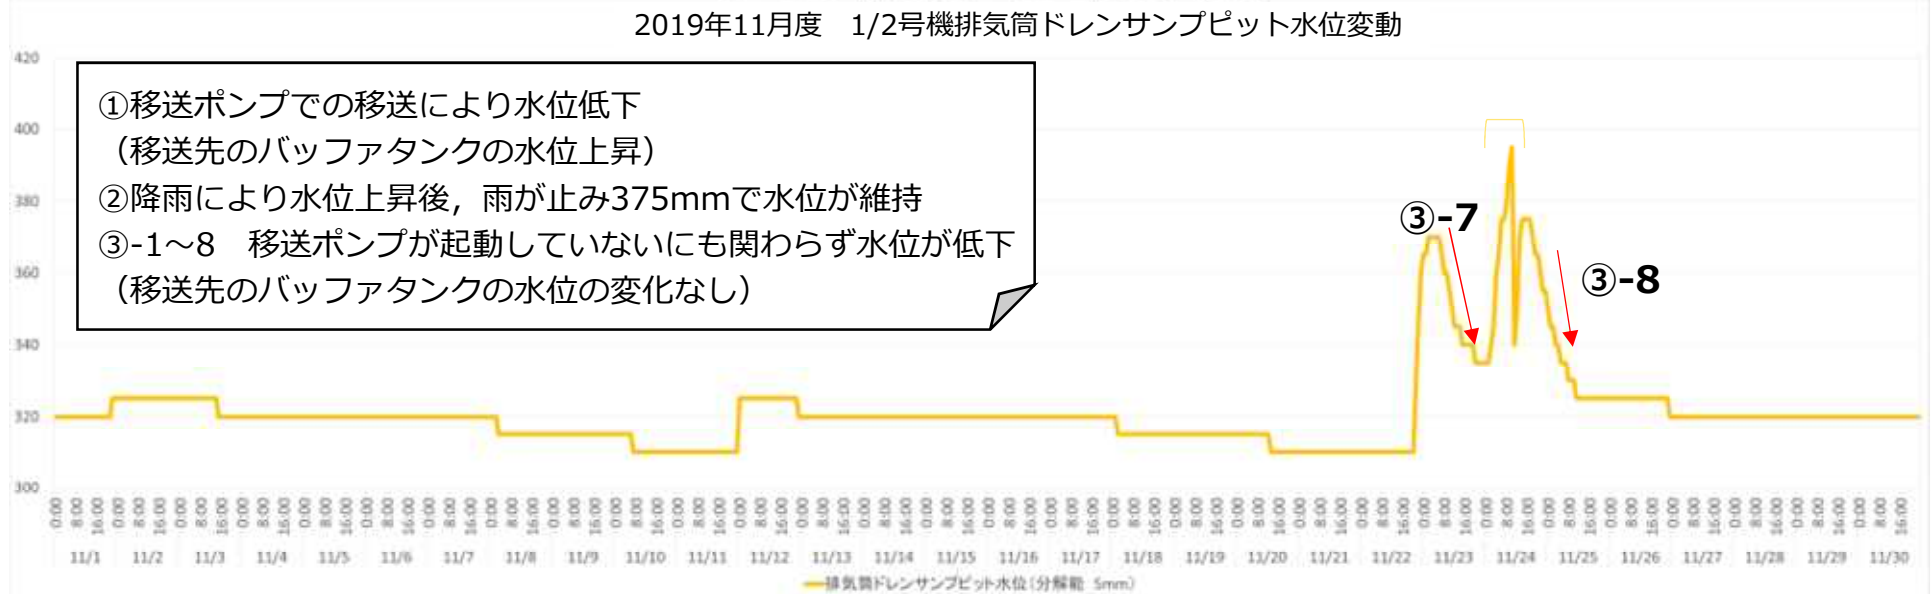
## 2. 2 水位データ (2019年10月, 11月)

- 11/26に、1 / 2号機排気筒ドレンサンプピット（以下：ピット）の水位のトレンドデータを確認したところ、移送ポンプが起動しないにもかかわらず、水位が低下する事象を確認した。（通常は1回／日の水位確認の運用）
- その後、過去に遡ってトレンドデータを確認したところ、10/12の台風19号以降当該事象が見られることがわかった（11/27）。
- 低下した水位の合計値とピット面積（1m<sup>2</sup>）から、当該ピットから流出した可能性がある水の量は約370L、総放射エネルギーはガンマ核種で8.3×10<sup>9</sup>Bq、全ベータ核種で7.4×10<sup>9</sup>Bqと推定。
- 本件について11/28の10時30分に、東京電力株式会社福島第一原子力発電所原子炉施設の保安及び特定核燃料物質の防護に関する規則第18条第12号「発電用原子炉施設の故障その他の不測の事態が生じたことにより、核燃料物質等（気体状のものを除く）が管理区域内で漏えいしたとき」に該当すると判断した※。

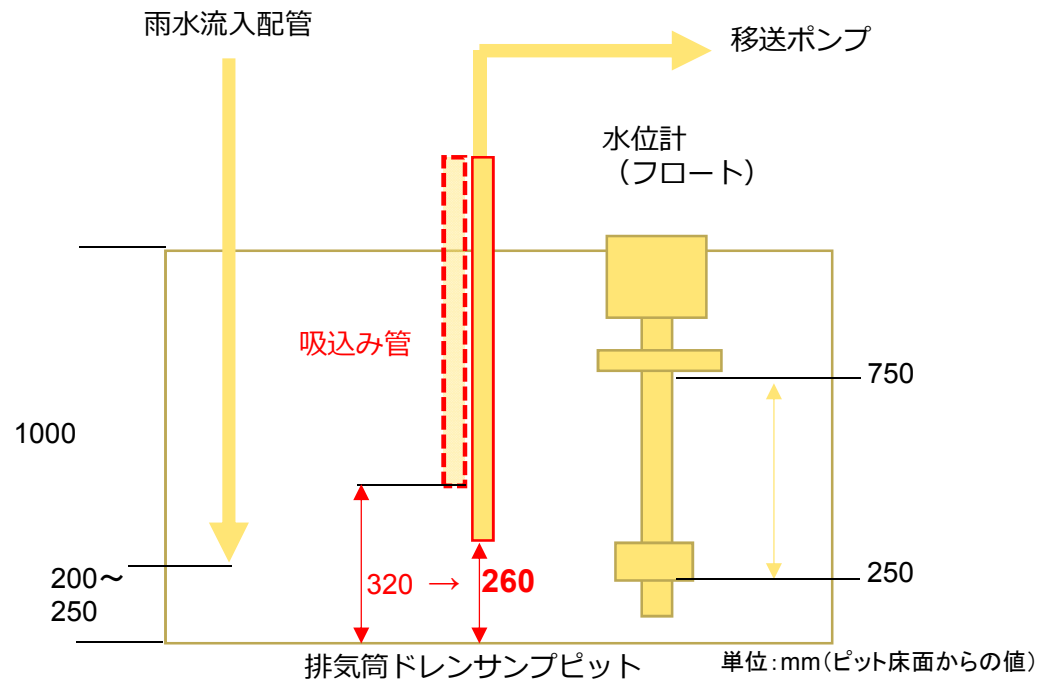
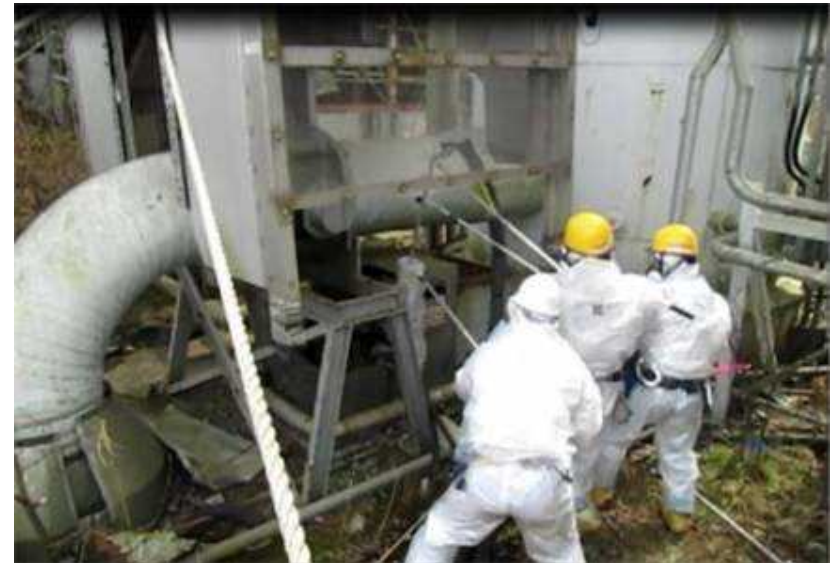
## 2. 5 応急的な対策

吸込み下限値：260mm※（交換前：320mm）

水位管理：300mm～260mm（交換前：340mm～325mm）

水位低下事象が緩やかとなる325mmより低い水位で管理できるようになり，漏えいの可能性を解消した。

吸い込み管を交換し，以下の通り水位管理を開始（2020年2月14日～）。

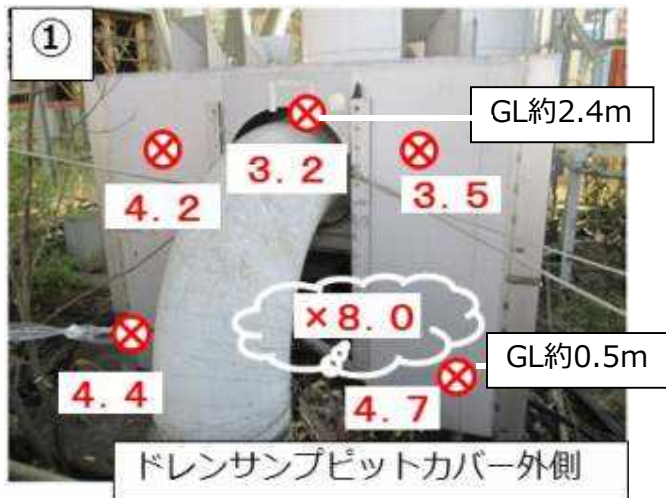
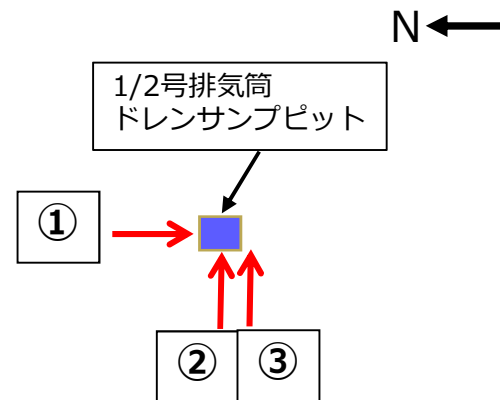
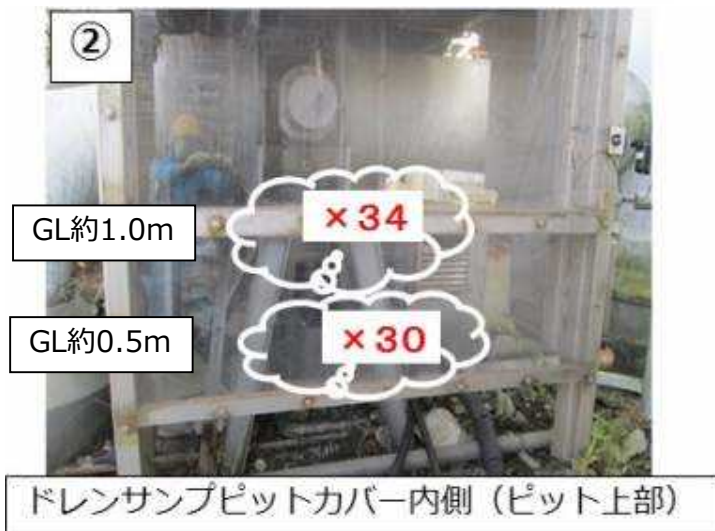
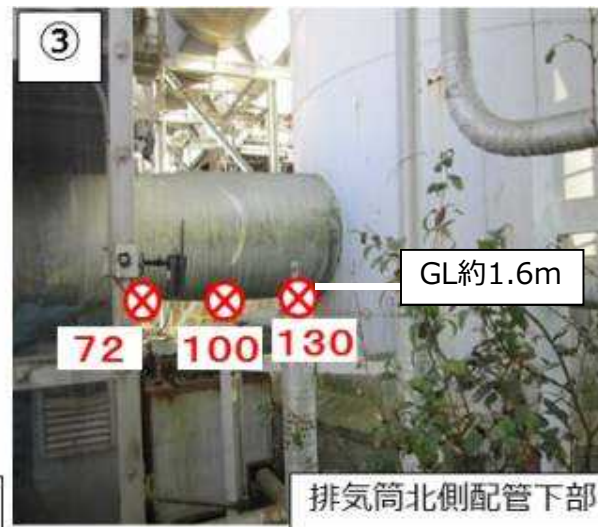
## 2. 8 1 / 2号機排気筒ドレンサンプルピット周辺線量

■吸い込み管交換に合わせてピット内部の調査を検討したが、30mSv/hを超えるピット上部（次頁写真②参照）での作業が必要となることから、吸い込み管交換に合わせた内部の調査は断念し、漏えいの可能性を解消するための吸い込み管交換作業に専念した。ピット内の調査については、方法と排気筒解体の関連も考慮した実施時期について検討していく。

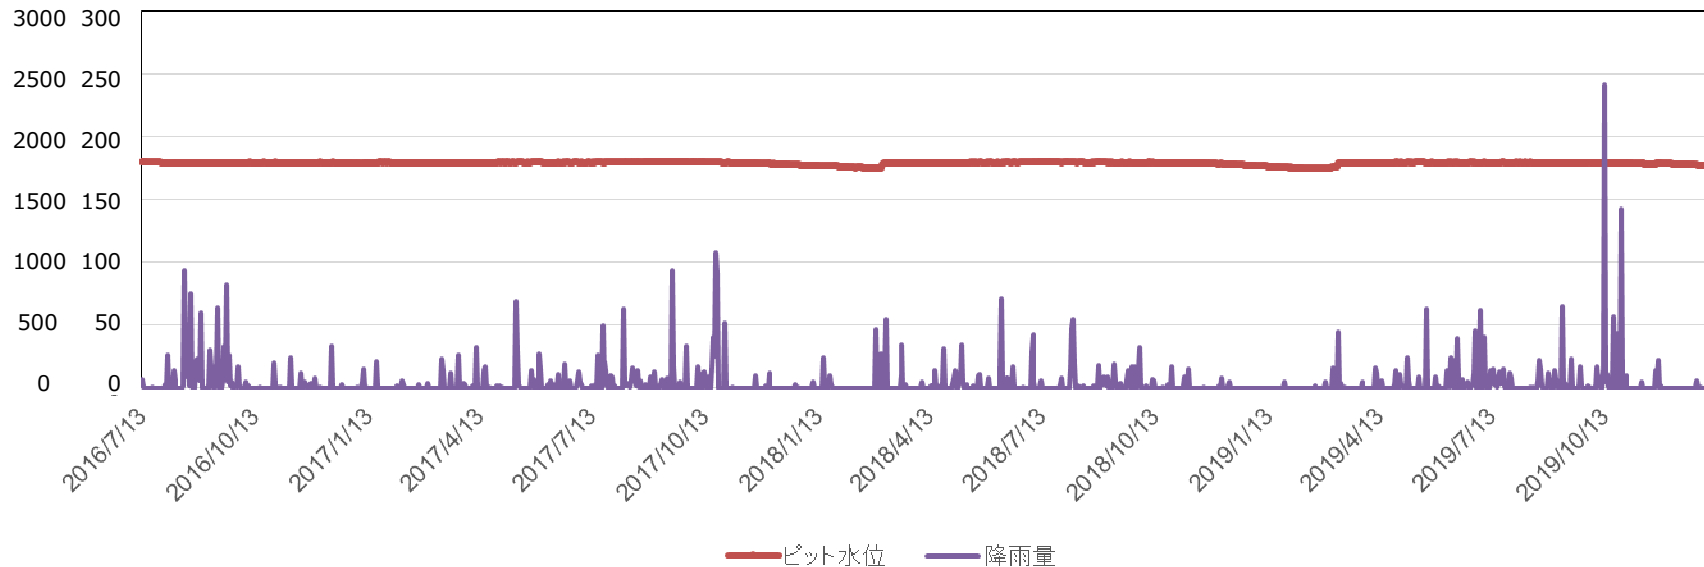
3/4号機排気筒ドレンサンプピット水位(2016.7.13~2020.1.9)

- スクリーニング結果より、3 / 4号機排気筒ドレンサンプピットについて調査していたところ、3 / 4号機排気筒ドレンサンプピットの水位が長期間変動していないことが判明した。

- その後、2020年3月20日に3 / 4号機排気筒ドレンサンプピットの水抜きを実施した。
- 今後、降雨による水位の変動を確認し、原因の推定を行う。なお、放射能濃度が薄くなっており※、数値レベルからも他のフォールアウト由来のものと遜色ないものとする。
