1 / 2号機SGTS配管撤去に向けた 現場調査の実施状況について

2020年4月27日

東京電力ホールディングス株式会社

1. 1 / 2号機SGTS配管撤去に向けた現場調査の実施状況

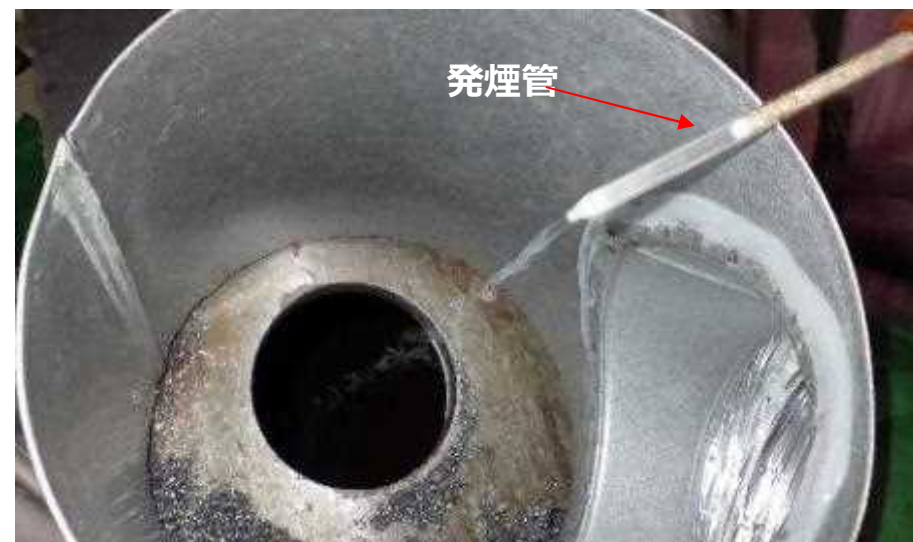
- ・穿孔によるダスト飛散の影響を確認するため、ドリルにてφ10mmの穴開けを実施。
- ・ダストの影響が無かったことから、配管穿孔装置にてφ100mmの穿孔を実施。
- ・φ10mm及びφ100mmの穿孔後、発煙管による気流確認の結果、排気筒側へ吸い込まれる事を確認。

オフガス系配管穿孔状況
(φ100mm 穿孔後 気流確認)

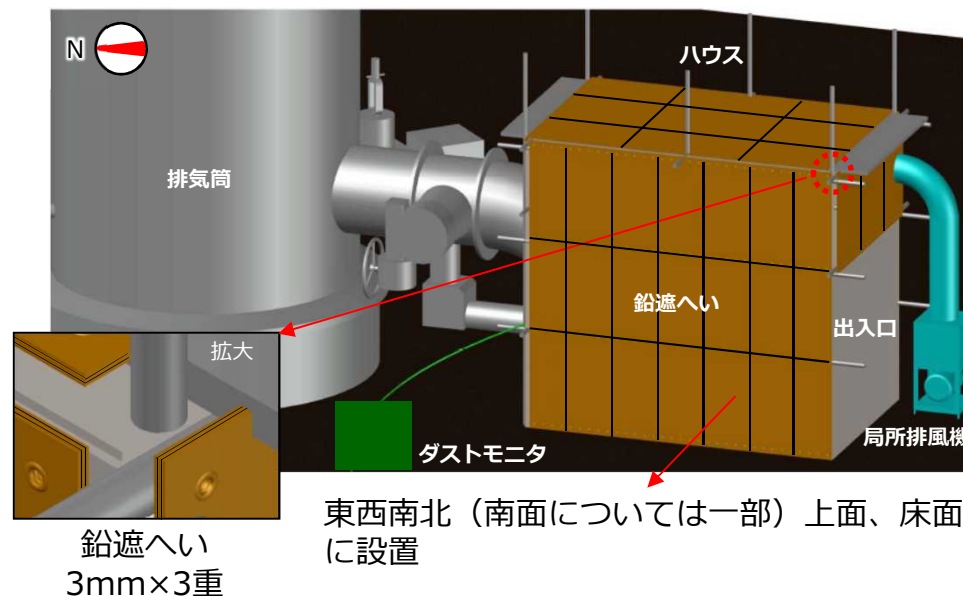
遮へいハウス設置状況図

東西南北（南面については一部）上面、床面に設置

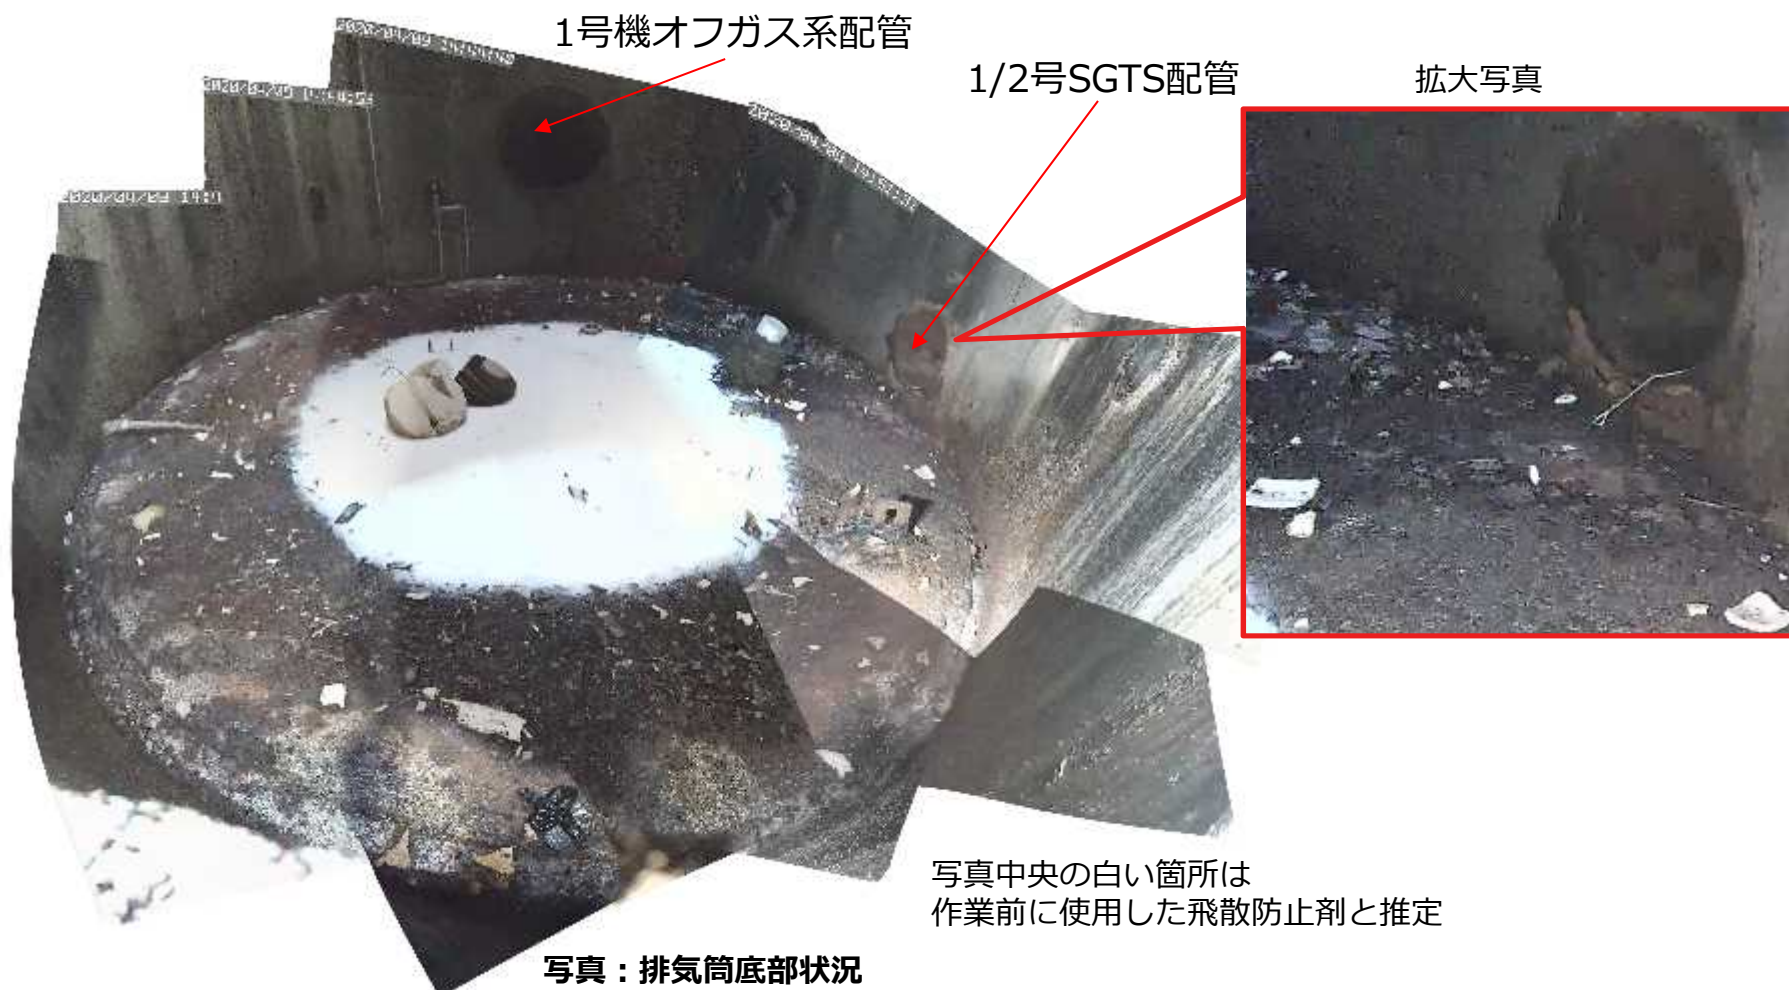
- ・ 排気筒底部にスラッジ等の堆積物および飛散防止剤が溜まっており、排気筒サンプドレン配管は確認できなかった。
- ・ SGTS配管からの水の流入は確認されなかった。今後、雨天時に再度内部確認を実施予定。

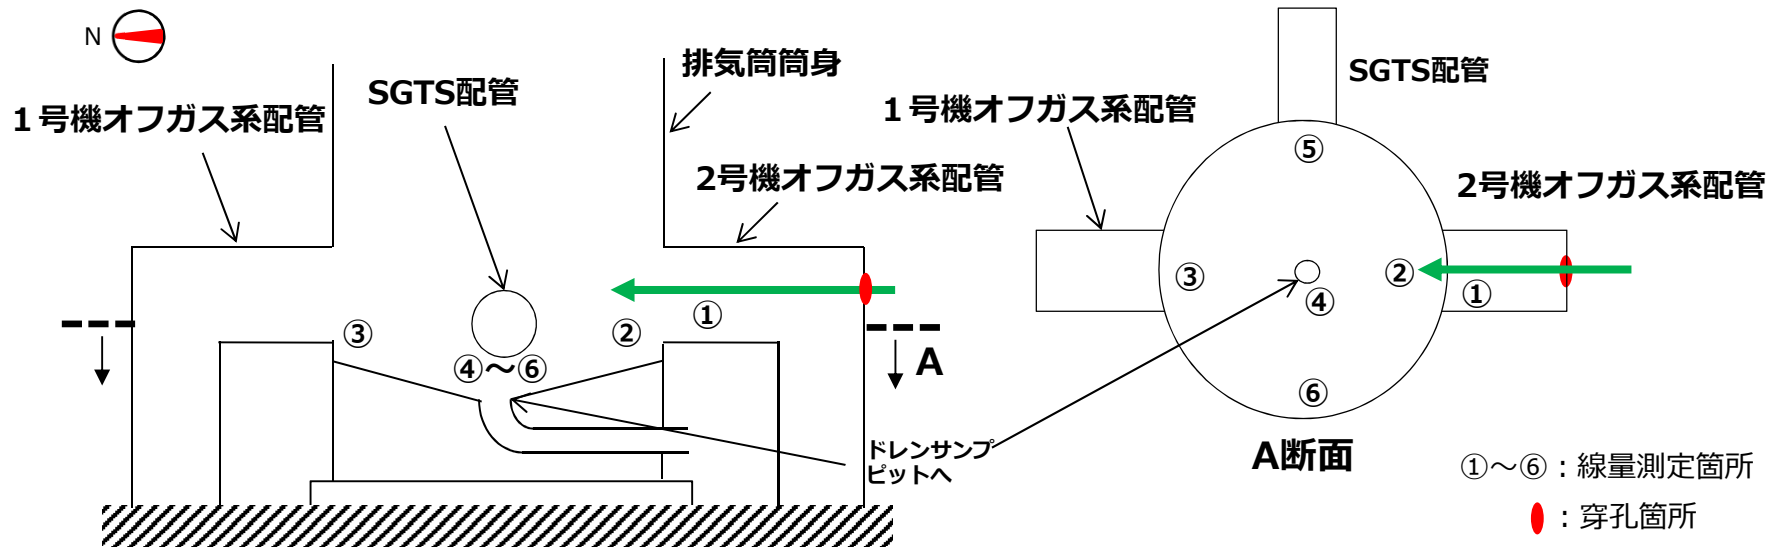
図1：1/2号機排気筒下部断面図

①の箇所において、最大で460mSv/hを確認。

測定箇所	測定値 [mSv/h]
①	460
②	100
③	380
④	280
⑤	今後実施予定
⑥	今後実施予定

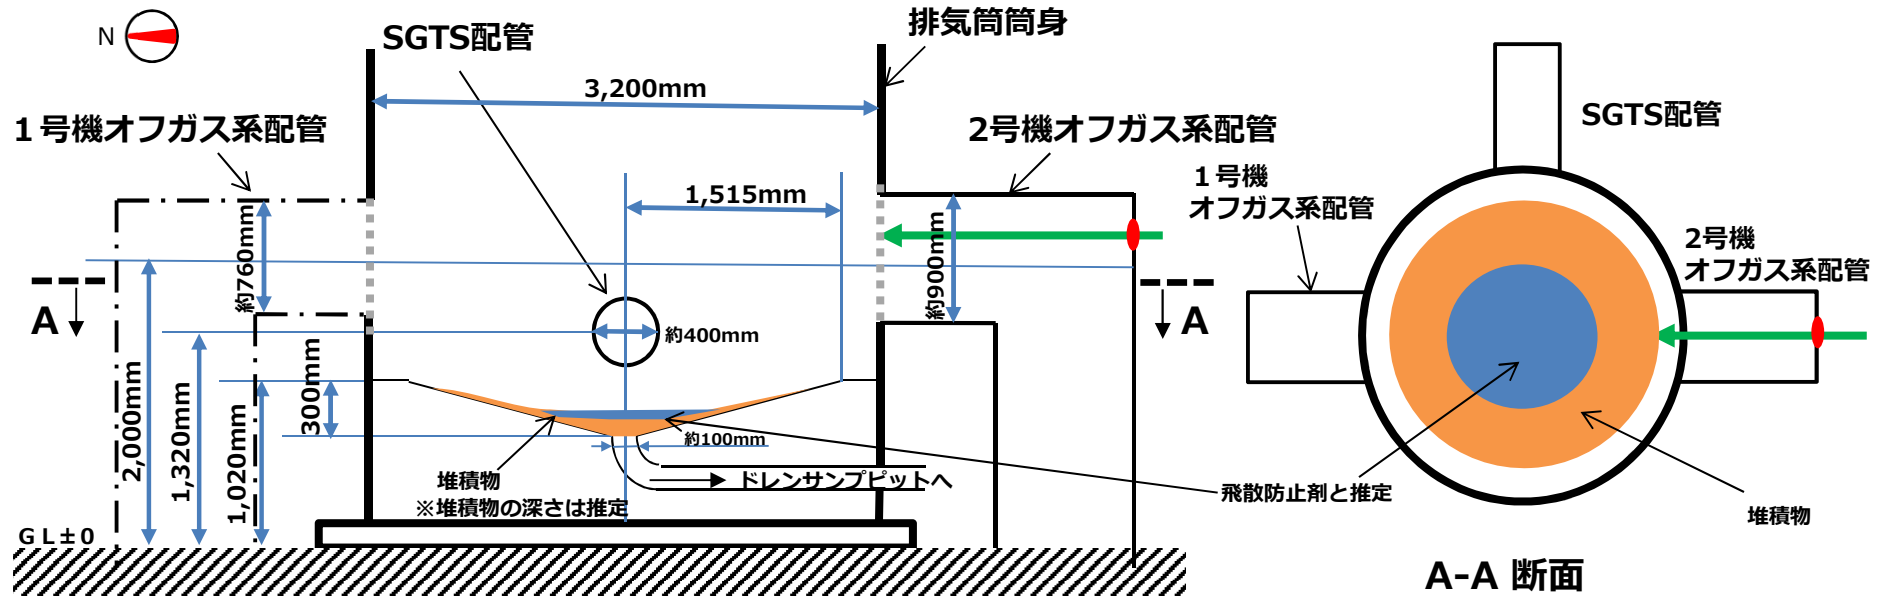
図2：1/2号機排気筒下部（堆積状況）断面図

- ・ホッパー（ろうと）部の容積は約0.7m³
- ・画像から堆積物は概ねホッパー全面に堆積しているが、図1に示す通り中央部が厚く外周方向に向けて薄く堆積している状態で外周部では錆びた地肌も確認できる。
- ・飛散防止剤はホッパー中央部の堆積物上に溜まっていることから、中央がやや沈みこんでいると考えられるため、堆積物の量は0.7m³より小さい。
- ・排気筒底部の堆積物は、経年的に劣化した排気筒内面のライニング片や錆、砂礫等であると考えるが、堆積した時期については排気筒設置後（約50年）のどの時期であるかは断定できない。

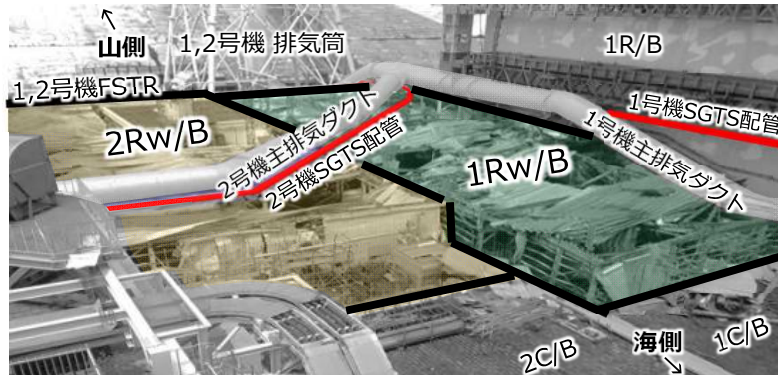
【図1】Rw/B全景写真 東側(2T/B屋上)より撮影 2018年7月

- 1,2Rw/Bは2階の既存鉄骨屋根が大きく損傷しており、上部を主排気ダクト・SGTS配管が通っている。
- 雨水は2階床開口等から地下階に流下していると推定し、2階の鉄骨等のガレキ撤去と床面清掃を行う計画。
- SGTS配管撤去作業を考慮してガレキ撤去を図3の通り工区分けし、ガレキ撤去とSGTS配管の処置を繰り返しながら工事を進める計画。
- 2月25日より有人作業による①工区の床面清掃に着手し、1/2排気筒解体工事完了後には、重機を用いたガレキ撤去を開始する予定。

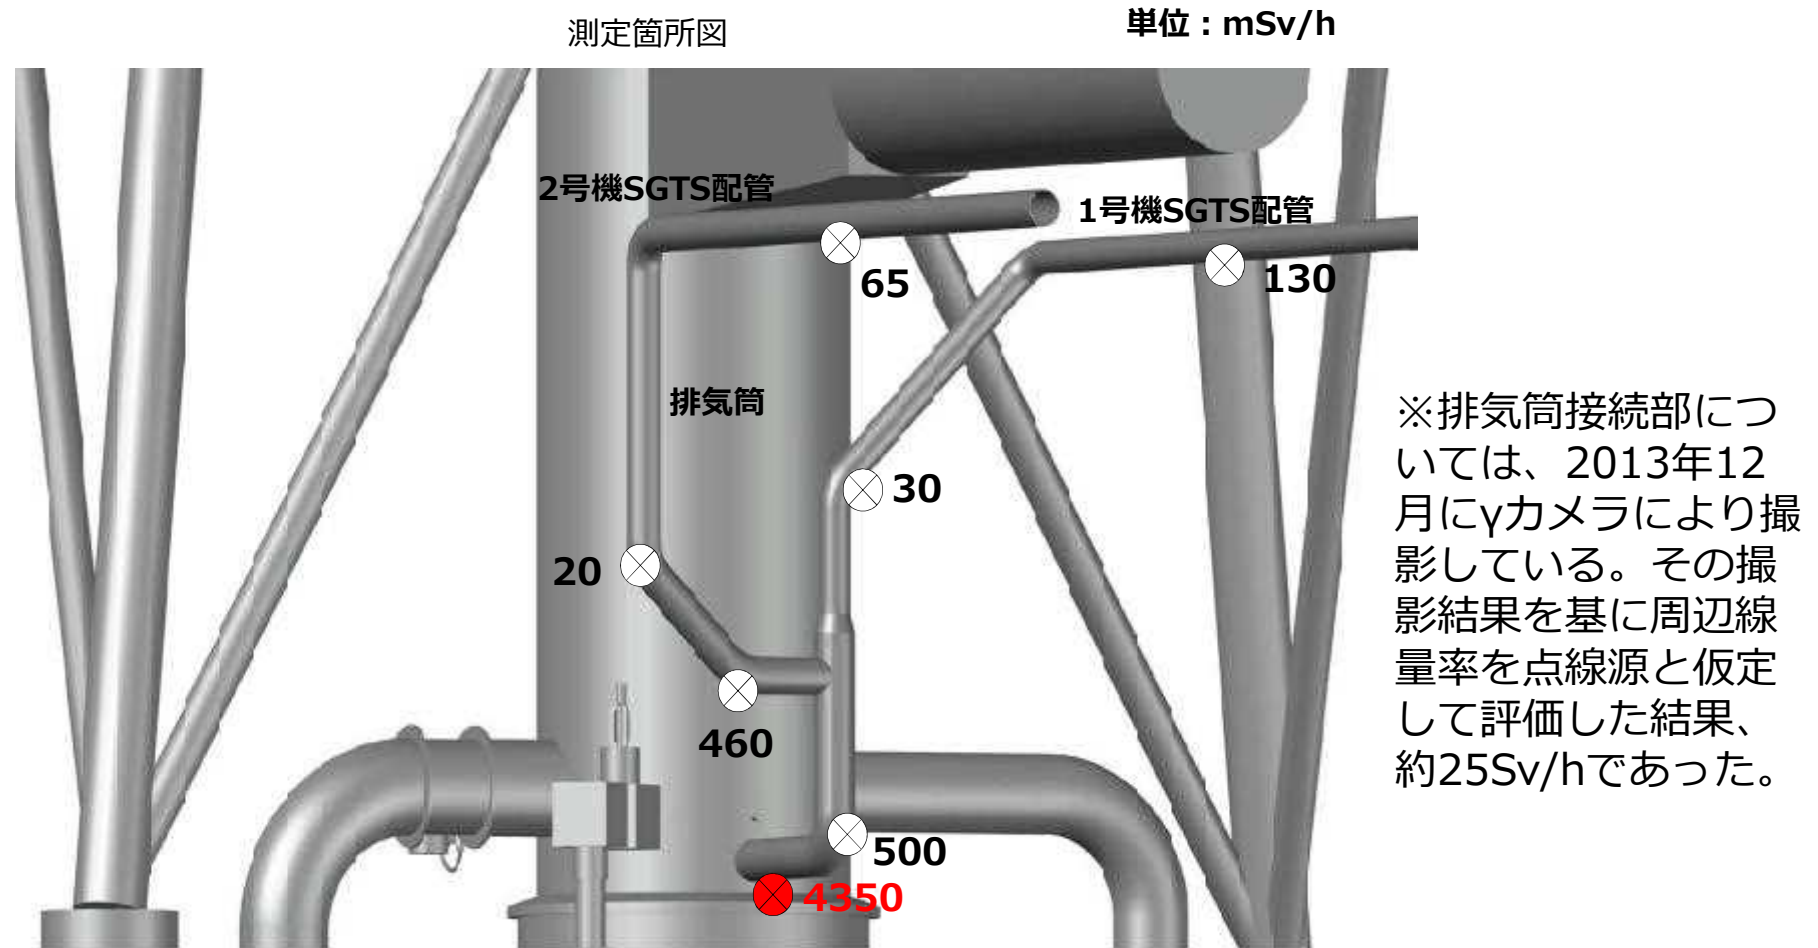
排気筒下部周辺SGTS配管の線量調査結果

- 2020年2月12日に実施した線量測定結果より、配管水平部が比較的高い箇所となり、最大で排気筒接続部にて**約4.3Sv/h**であった。
