東京電力ホールディングス株式会社福島第一原子力発電所 6 号機残留熱除去ポンプ（B）圧力抑制室吸込弁駆動部シャフト折損に係る同社からの報告に対する評価及び今後の対応について（案）

令和 2 年 6 月 3 日
原子力規制委員会

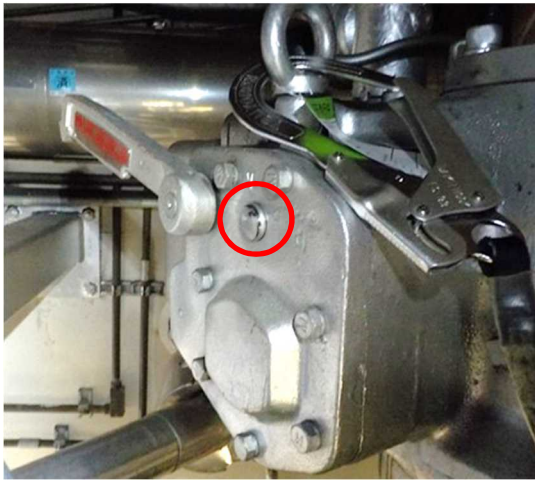
当該電動弁
MO-E12-F004B

- 令和元年10月5日、東京電力ホールディングス株式会社（以下「東京電力」という。）福島第一原子力発電所6号機において、残留熱除去系（以下「RHR」という。）（B）系のポンプ（B）圧力抑制室吸込弁（以下「当該電動弁」という。）が全閉状態にも関わらず、当該電動弁にシートリークがあることが確認された。
- 5・6号機中央操作室の運転員（運転部門）は、当該電動弁の修理を保全部門に依頼した。
- 当該電動弁のシートリークを改善するため、10月17日に当該電動弁の手動操作ハンドルを使用して閉側に増締めしたが改善されなかった。11月19日に再度、当該電動弁の増締めを実施したところ、手動操作ハンドルのシャフト部（軸部）（以下「シャフト部」という。）を折損させた。
- 折損により、当該電動弁は全閉状態で開閉操作が不可能となったため、RHR（B）系は圧力抑制室を水源とする運転ができない状態になった。
- RHR（B）系は、法令の規定に基づく「実用発電用原子炉の設置、運転等に関する規則の規定に基づく安全上重要な機器等を定める告示（経済産業省告示327号）」（以下「告示」という。）に定める安全上重要な機器等に該当することから、11月26日15時00分、東京電力株式会社福島第一原子力発電所原子炉施設の保安及び特定核燃料物質の防護に関する規則第18条第4号「安全上重要な機器等の点検を行った場合において、発電用原子炉施設の安全を確保するために必要な機能を有していないと認められたとき。」に該当すると判断した。
- 令和元年12月5日、原子力規制委員会は、東京電力より核原料物質、核燃料物質及び原子炉の規制に関する法律第62条の3の規定に基づく事故故障等に関する報告を受けた。その後、令和2年2月3日、規制委員会は、東京電力から当該事故故障等に関する原因と対策に係る報告書を受領し、特定原子力施設監視・評価検討会における確認を経て、その内容を精査するとともに評価を行った。

同型の弁駆動部から取り外したシャフト部を当該電動弁に取り替えて、弁の増し締め解除を実施した。

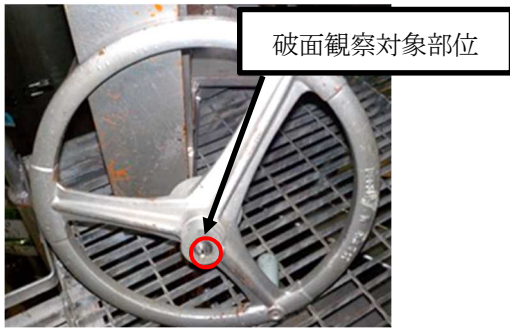
折損したシャフト部（駆動部側）

シャフト部の外観確認の結果、シャフト部表面に破断面につながる外傷はなかったことから、機械的損傷による強度低下はない。

折損したシャフトと破断面の外観確認の結果、金属表面に変色等はなく、腐食はなかった。

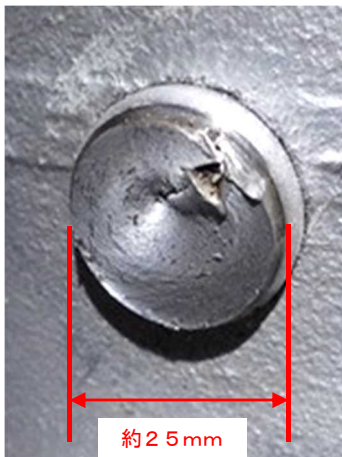
折損した手動操作ハンドル

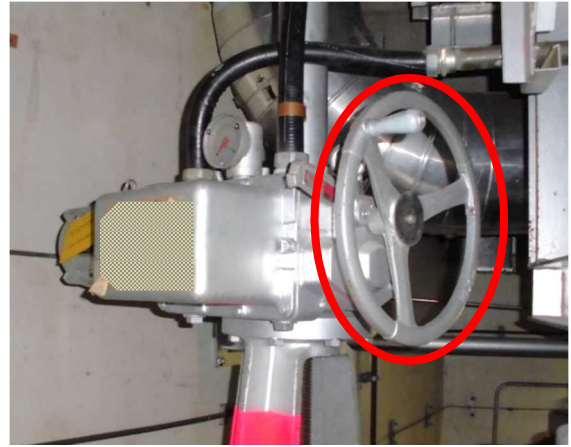
折損断面（駆動部側）

シャフト部の破面観察の結果、疲労破面に特有な模様は確認されなかったことから、疲労亀裂はない。

シャフト部の破面観察の結果、せん断応力や引き裂きの応力が作用した場合に見られる伸長ディンプルが確認され、応力の作用方向とシャフト部のねじり方向が一致しているため、ねじり荷重によるせん断応力が作用したことが確認された。

破面観察の結果、ねじり荷重によるせん断応力のみであったこと、また、折損したシャフト部の軸に対し、鉛直水平方向への変形は確認されなかったことから、切断荷重や曲げ荷重はなかった。

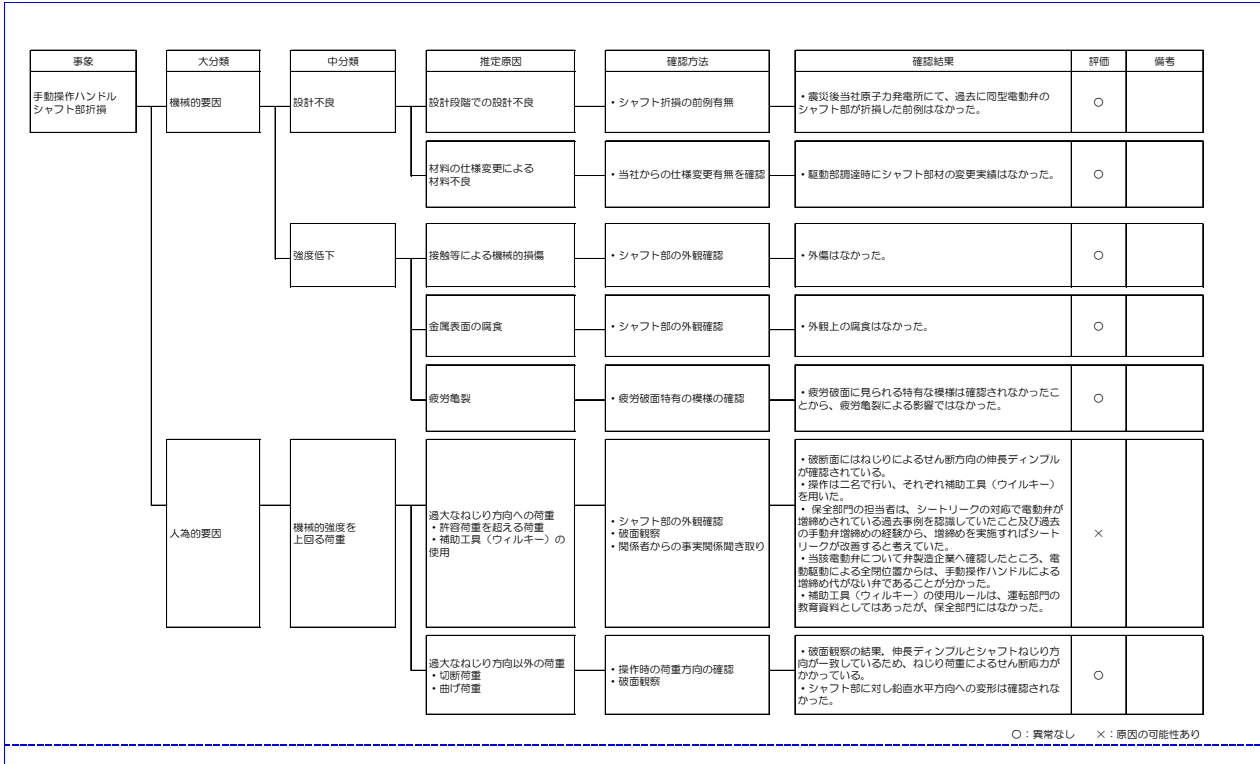
図4 シャフト折損に関する要因分析図（東京電力報告書より抜粋）

本事象は、シャフト部の強度低下等がなかったため機械的要因ではなく、保全部門の担当者に対し以下を確認したこと及びシャフト部の破面にせん断応力等が作用した痕跡が確認されたことから人為的要因で発生したものと推定した。

- a. 増締め代のない電動弁であることを認識せずにシートリークを改善しようとする意識から、予め設定した増締め代（約 6.2mm）まで締め込もうと補助工具（以下「ウィルキー」という。）を使用してしまったこと。
- b. 当該電動弁の手動操作ハンドルに対してウィルキーを使用することによる、シャフト部が折損するリスクを想定しなかったこと。

当該電動弁のシャフト部が折損した原因については、機械的要因、人為的要因について検討されており、機械的要因については設計不良、強度低下、疲労亀裂が確認されなかったこと、人為的要因については増締め代のない弁であることを確認せずに増締めを行ったこと、シャフト部の破面観察の結果、せん断応力や引き裂きの応力が作用した痕跡が確認されたことから、人為的要因により過大なねじり方向への荷重がかかったことにより発生したものとすると推定しており、原因を特定する上で必要な調査が行われたものと評価する。

- ア. ウィルキーは、弁保護の観点から、弁の増締めには使用しないこととし、社内ルールに反映するとともに、事例紹介資料にて周知を行う。
- イ. 弁操作の過程において、弁の手動操作ハンドルが固く手で動かない場合にはウィルキーの使用を可能とするが、弁が全閉位置に到達するまでは、ウィルキーでの追加操作は実施しないこととし、事例紹介資料にて所員周知を行う。

シートリークの発生により弁の増締めが必要と判断した場合には、弁製造企業に増締めの実施可否及び実施方法について確認するなど、必要な検討を行った上で実施することとし、事例紹介資料にて所員へ周知を行う。

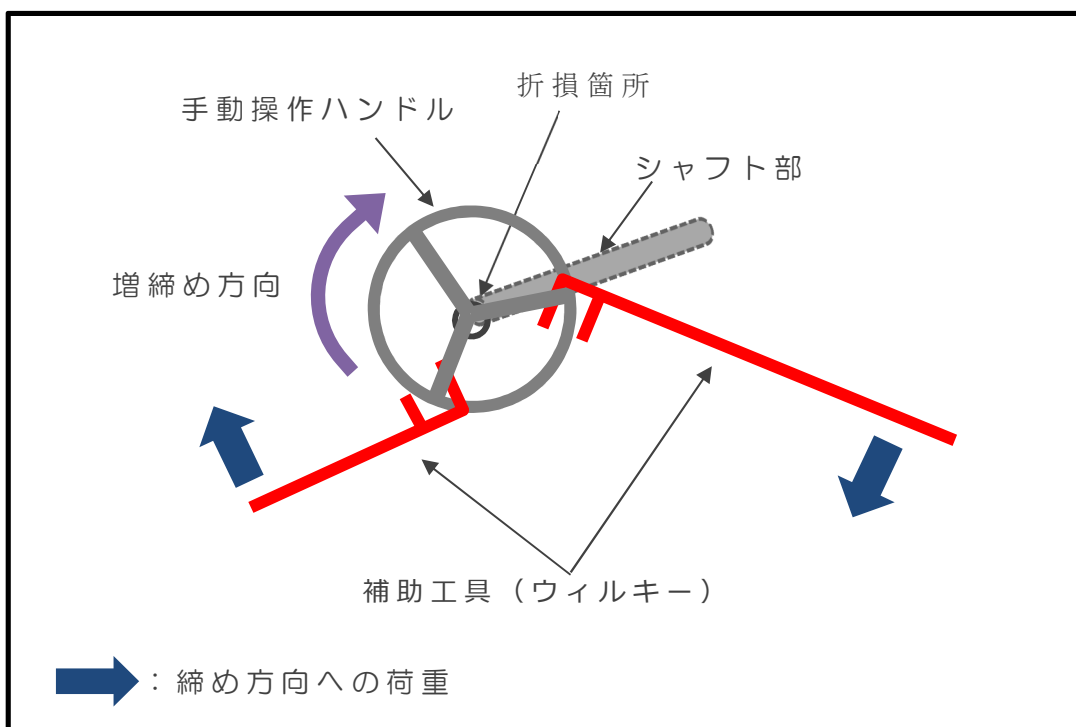
図5 事象発生メカニズム（東京電力報告書より抜粋）

手動操作ハンドルによる増締め代のない電動弁に対して、二人がかりでそれぞれ補助工具（ウィルキー）を掛けて閉側に増締め操作を行った。このため、シャフト部に許容荷重を超える過大なねじりによるせん断応力がかかったことから折損に至った。

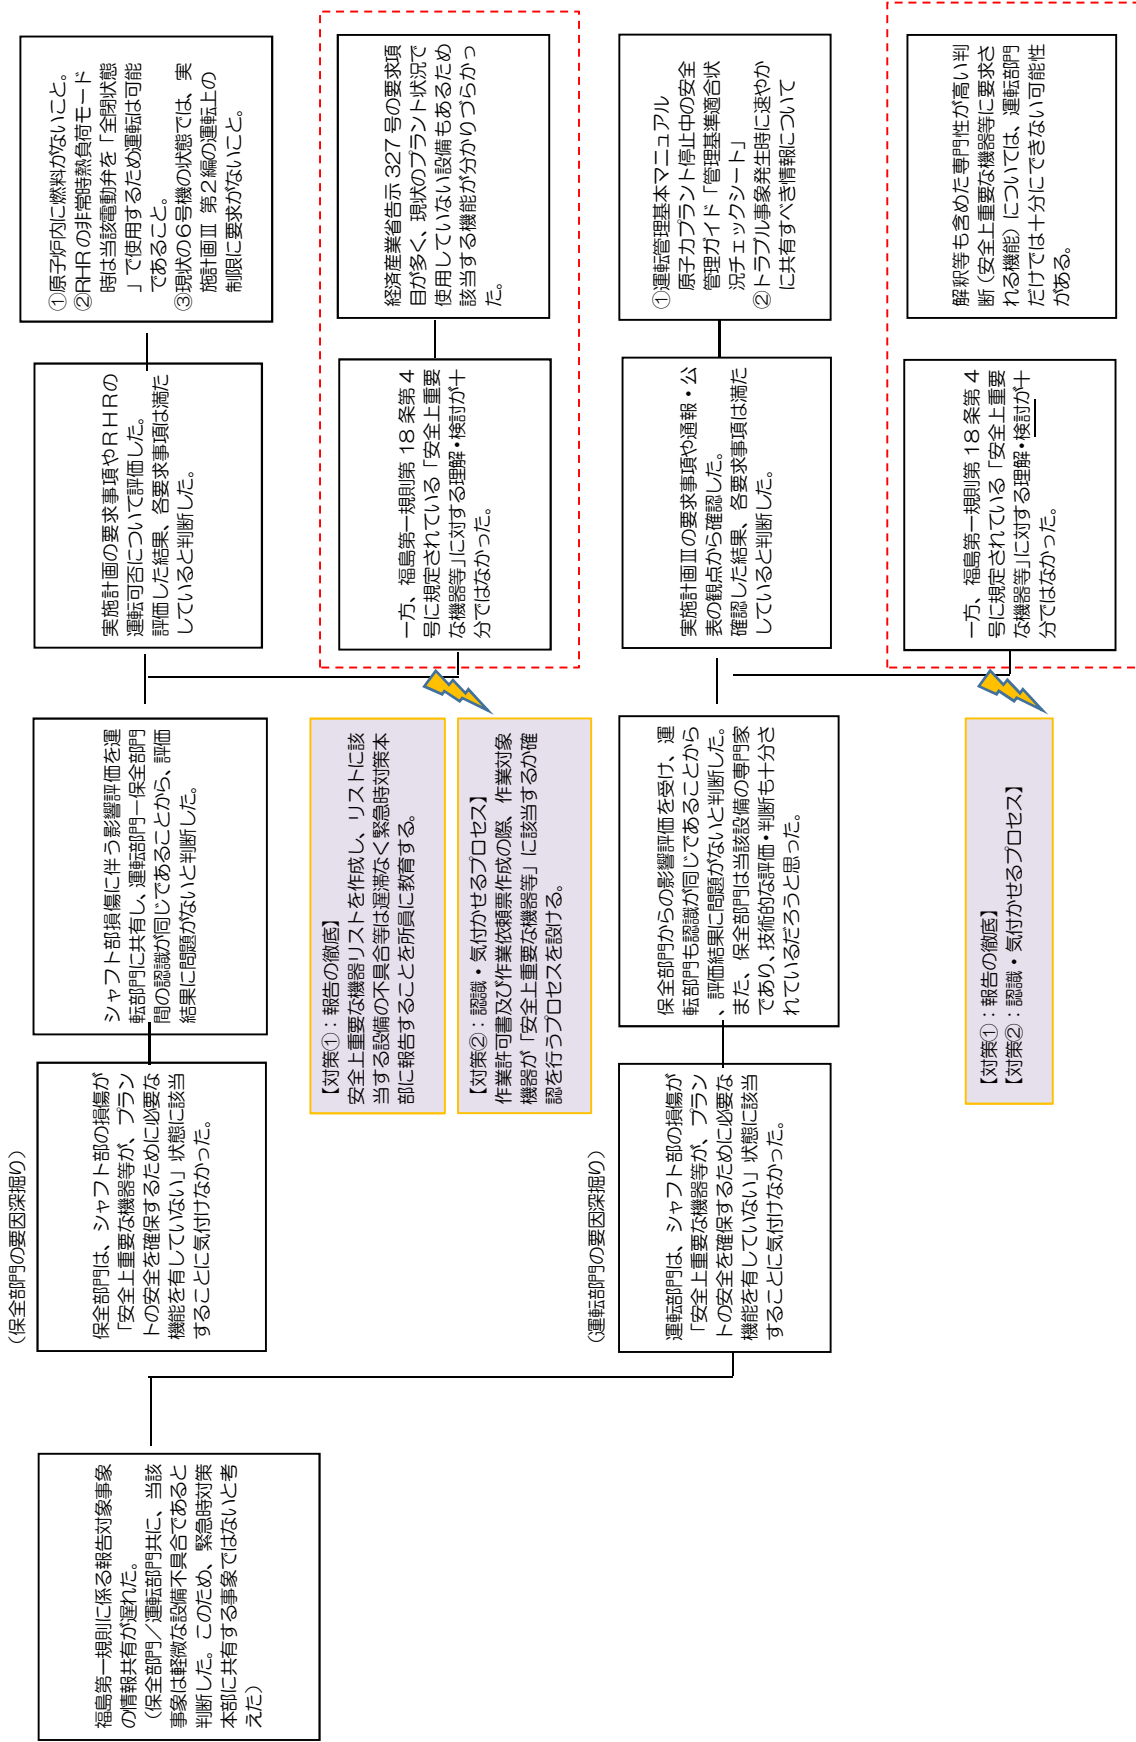
図6 共有遅れに対する要因分析図（東京電力報告書より抜粋）

- a. 保全部門は、6号機は原子炉内に燃料がないこと、RHRの非常時熱負荷モード時は当該電動弁を「全閉状態」で使用するため運転は可能であること、現状の6号機の状態では、実施計画第Ⅲ章第2編の運転上の制限に要求がないことから、保全部門内だけの情報共有で十分と考えた。

- b. 保全部門及び運転部門は、シャフト部が折損したことに対して告示に定める安全上重要な機器等に該当するRHRに求められる機能要求の認識不足があったため、軽微な設備の不具合と判断し、緊急時対策本部に共有する事象ではないと考えた。

所内で事象を把握するのに時間を要した原因は、事象発生当時、法令で求められる RHR に求められる機能要求の認識不足により、保全部門のみの情報共有を行うことで十分と考えたことから、緊急時対策本部へ共有する事象でないと判断したことが原因であるとしている。これについては上記(2)②で述べたとおり、必要な安全機能は確保されていたため、保全部門が報告対象ではないと判断したとする調査結果は首肯できるものと評価する。

告示に基づき、安全上重要な機器リストを作成し、このリストに該当する設備で不具合等があった場合には、遅滞なく緊急時対策本部に報告することを所員に教育する。

作業許可申請書及び作業依頼票作成^{※2}の際は、作業対象機器が「安全上重要な機器等」に該当するか確認を行うプロセスを社内マニュアルに反映する。
