東京電力ホールディングス株式会社福島第一原子力発電所 6号機残留熱除去ポンプ（B）圧力抑制室吸込弁駆動部シャフト折損に係る同社からの報告に対する評価及び今後の対応について

令和2年6月3日
原子力規制委員会

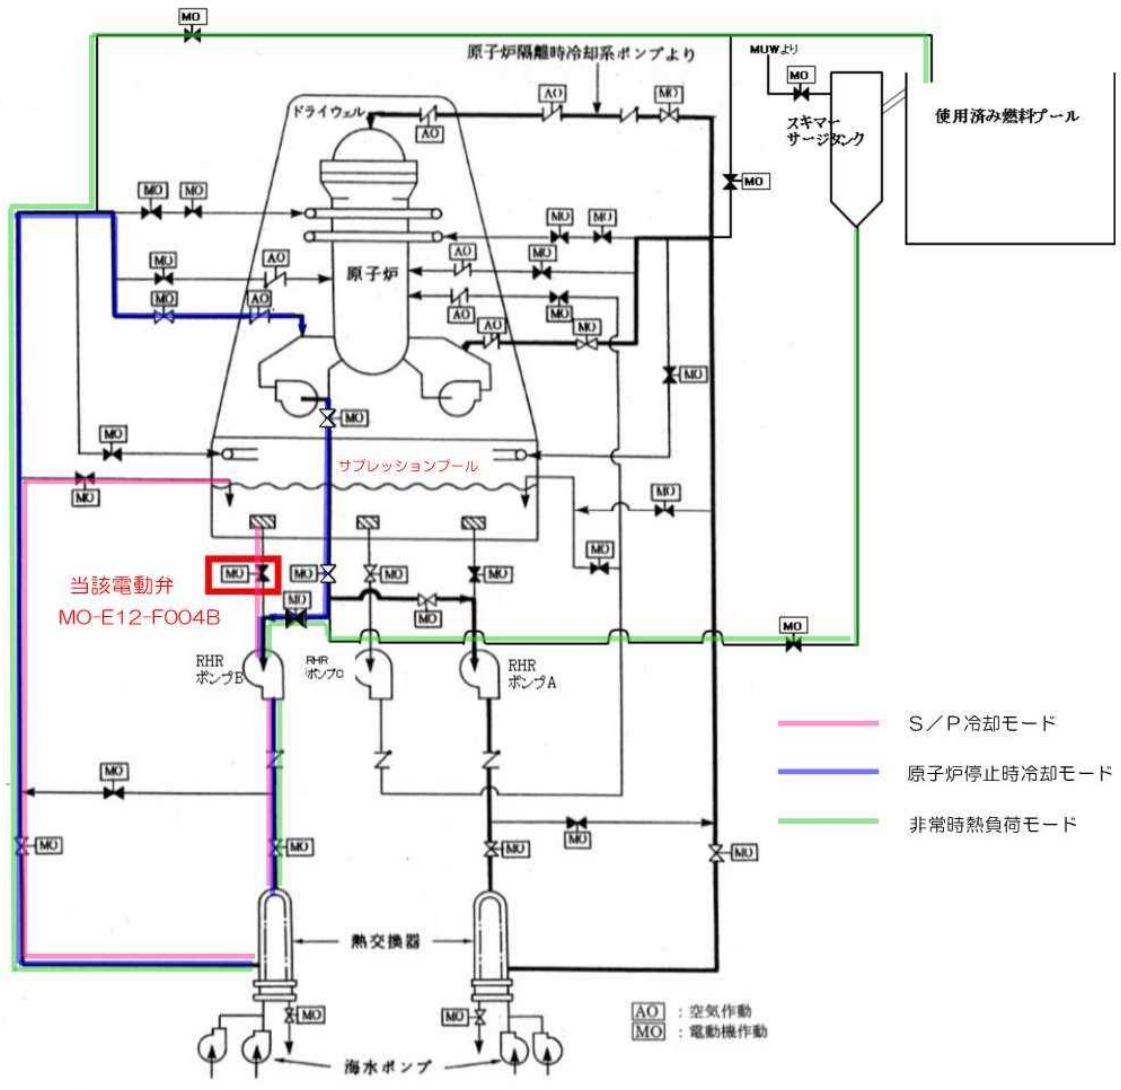
図1 系統概要図 (東京電力報告書より抜粋)

令和元年10月5日、東京電力ホールディングス株式会社（以下「東京電力」という。）福島第一原子力発電所6号機において、残留熱除去系（以下「RHR」という。）(B)系のポンプ（B）圧力抑制室吸込弁（以下「当該電動弁」という。）が全閉状態にも関わらず、当該電動弁にシートリークがあることが確認された。

折損により、当該電動弁は全閉状態で開閉操作が不可能となったため、RHR（B）系は圧力抑制室を水源とする運転ができない状態になった。

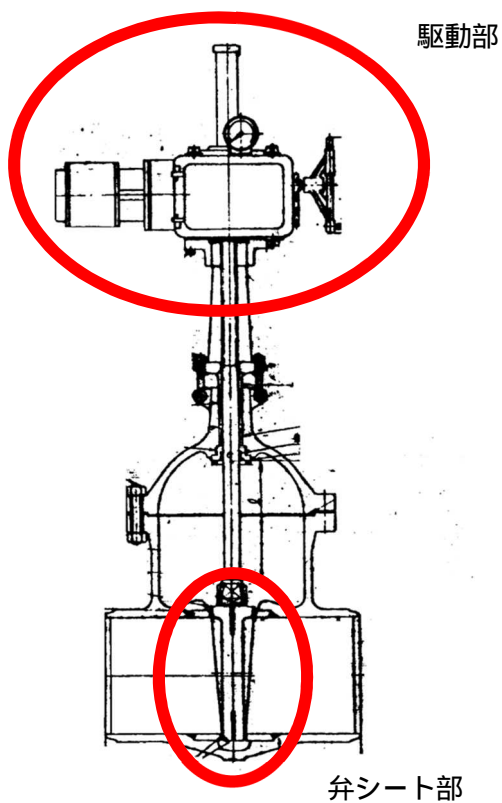
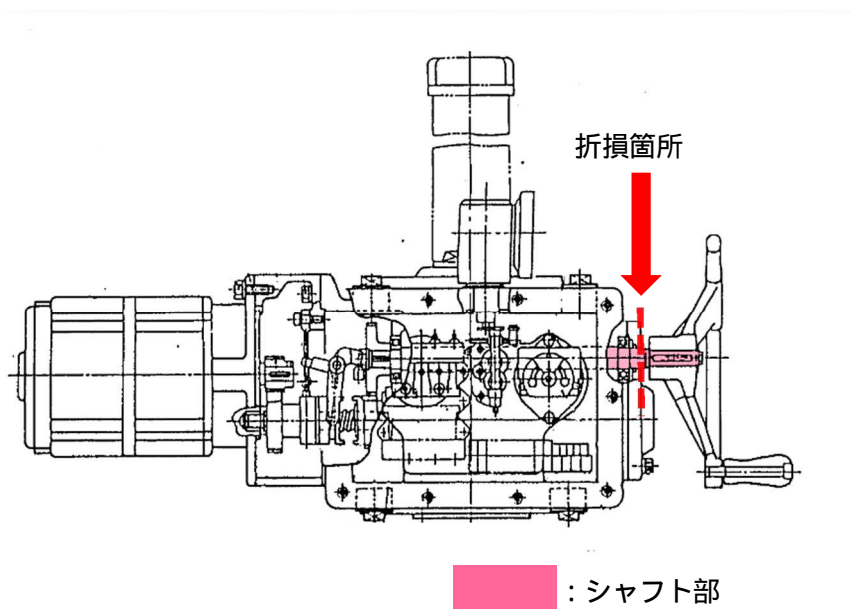
図2 当該電動弁外形図及び当該電動弁駆動部図（東京電力報告書より抜粋）

5・6号機中央操作室の運転員（運転部門）は、当該電動弁の修理を保全部門に依頼した。当該電動弁のシートリークを改善するため、10月17日に当該電動弁の手動操作ハンドルを使用して閉側に増締めしたが改善されなかった。11月19日に再度、当該電動弁の増締めを実施したところ、手動操作ハンドルのシャフト部（軸部）（以下「シャフト部」という。）を折損させた。

同型の弁駆動部から取り外したシャフト部を当該電動弁に取り替えて、弁の増し締め解除を実施した。

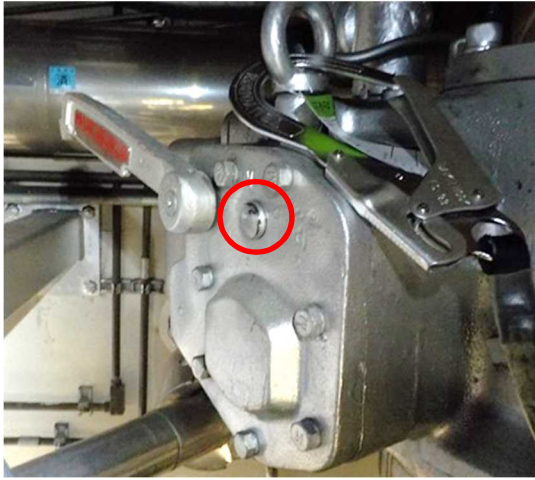
折損したシャフト部（駆動部側）

当該電動弁のシャフト部が折損した原因については、機械的要因、人為的要因について検討されており、機械的要因については設計不良、強度低下、疲労亀裂が確認されなかったこと、人為的要因については増締め代のない弁であることを確認せずに増締めを行ったこと、シャフト部の破面観察の結果、せん断応力や引き裂きの応力が作用した痕跡が確認されたことから、人為的要因により過大なねじり方向への荷重がかかったことにより発生したものとすると推定しており、原因を特定する上で必要な調査が行われたものと評価する。

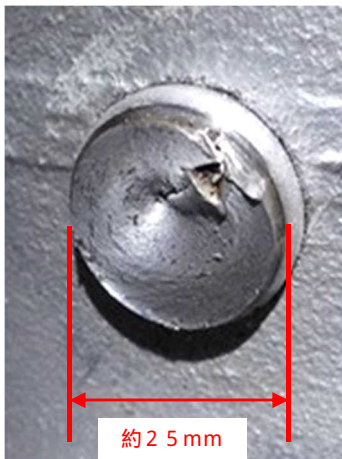
折損断面（駆動部側）

シャフト部の破面観察の結果、せん断応力や引き裂きの応力が作用した場合に見られる伸長ディンプルが確認され、応力の作用方向とシャフト部のねじり方向が一致しているため、ねじり荷重によるせん断応力が作用したことが確認された。

破面観察の結果、ねじり荷重によるせん断応力のみであったこと、また、折損したシャフト部の軸に対し、鉛直水平方向への変形は確認されなかったことから、切断荷重や曲げ荷重はなかった。

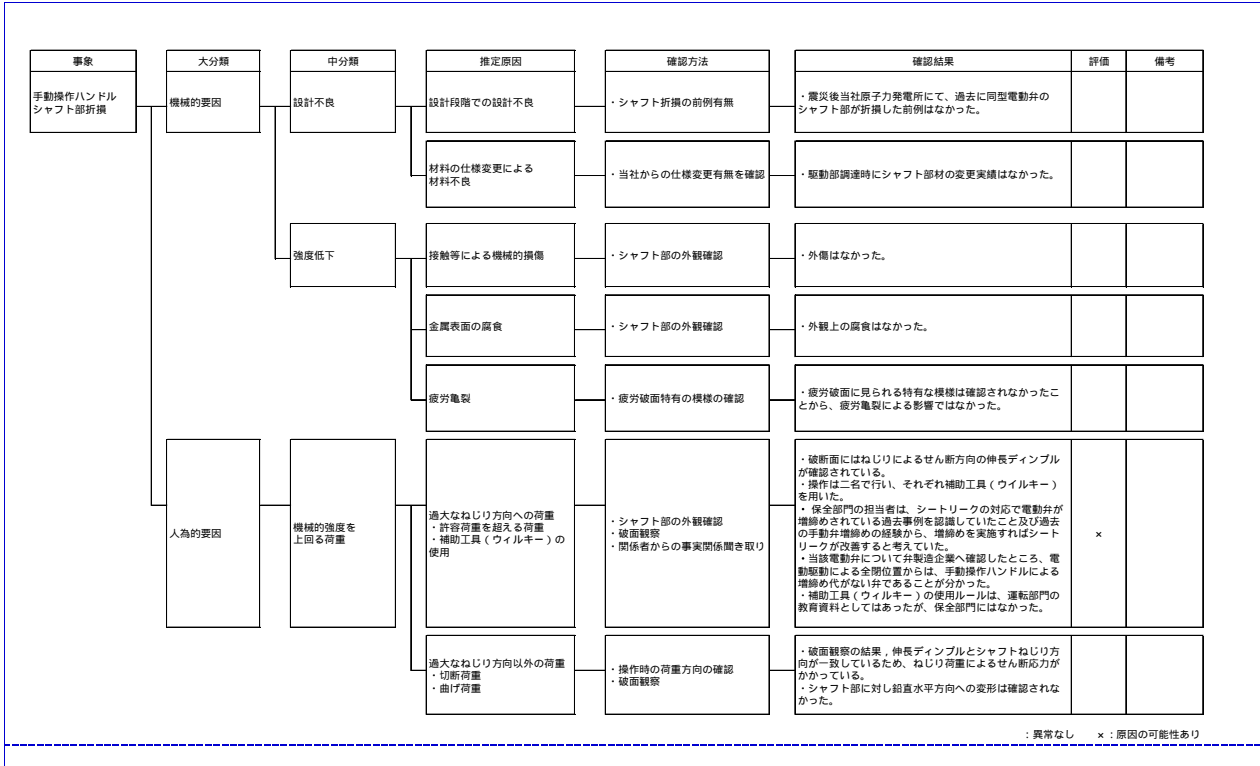
図4 シャフト折損に関する要因分析図（東京電力報告書より抜粋）

本事象は、シャフト部の強度低下等がなかったため機械的要因ではなく、保全部門の担当者に対し以下を確認したこと及びシャフト部の破面にせん断応力等が作用した痕跡が確認されたことから人為的要因で発生したものと推定した。

- a. 増締め代のない電動弁であることを認識せずにシートリークを改善しようとする意識から、予め設定した増締め代（約 6.2mm）まで締め込もうと補助工具（以下「ウィルキー」という。）を使用してしまったこと。
- b. 当該電動弁の手動操作ハンドルに対してウィルキーを使用することによる、シャフト部が折損するリスクを想定しなかったこと。

ア．ウィルキーは、弁保護の観点から、弁の増締めには使用しないこととし、社内ルールに反映するとともに、事例紹介資料にて周知を行う。

イ．弁操作の過程において、弁の手動操作ハンドルが固く手動で動かない場合にはウィルキーの使用を可能とするが、弁が全閉位置に到達するまでは、ウィルキーでの追加操作は実施しないこととし、事例紹介資料にて所員周知を行う。

シートリークの発生により弁の増締めが必要と判断した場合には、弁製造企業に増締めの実施可否及び実施方法について確認するなど、必要な検討を行った上で実施することとし、事例紹介資料にて所員へ周知を行う。

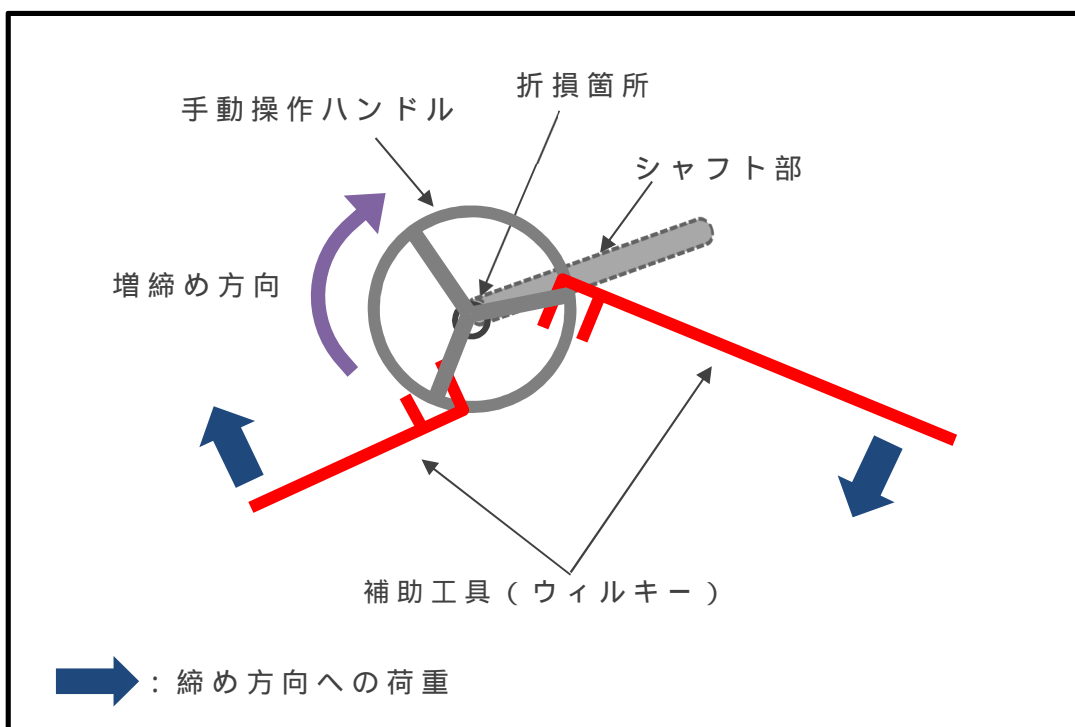
図5 事象発生メカニズム(東京電力報告書より抜粋)

手動操作ハンドルによる増締め代のない電動弁に対して、二人がかりでそれぞれ補助工具(ウィルキー)を掛けて閉側に増締め操作を行った。このため、シャフト部に許容荷重を超える過大なねじりによるせん断応力がかかったことから折損に至った。
