# 1/2号機SGTS配管撤去に向けた 現場調査の実施状況について

2020年6月15日

東京電力ホールディングス株式会社

# 1. 1/2号機SGTS配管撤去に向けた現場調査の実施状況

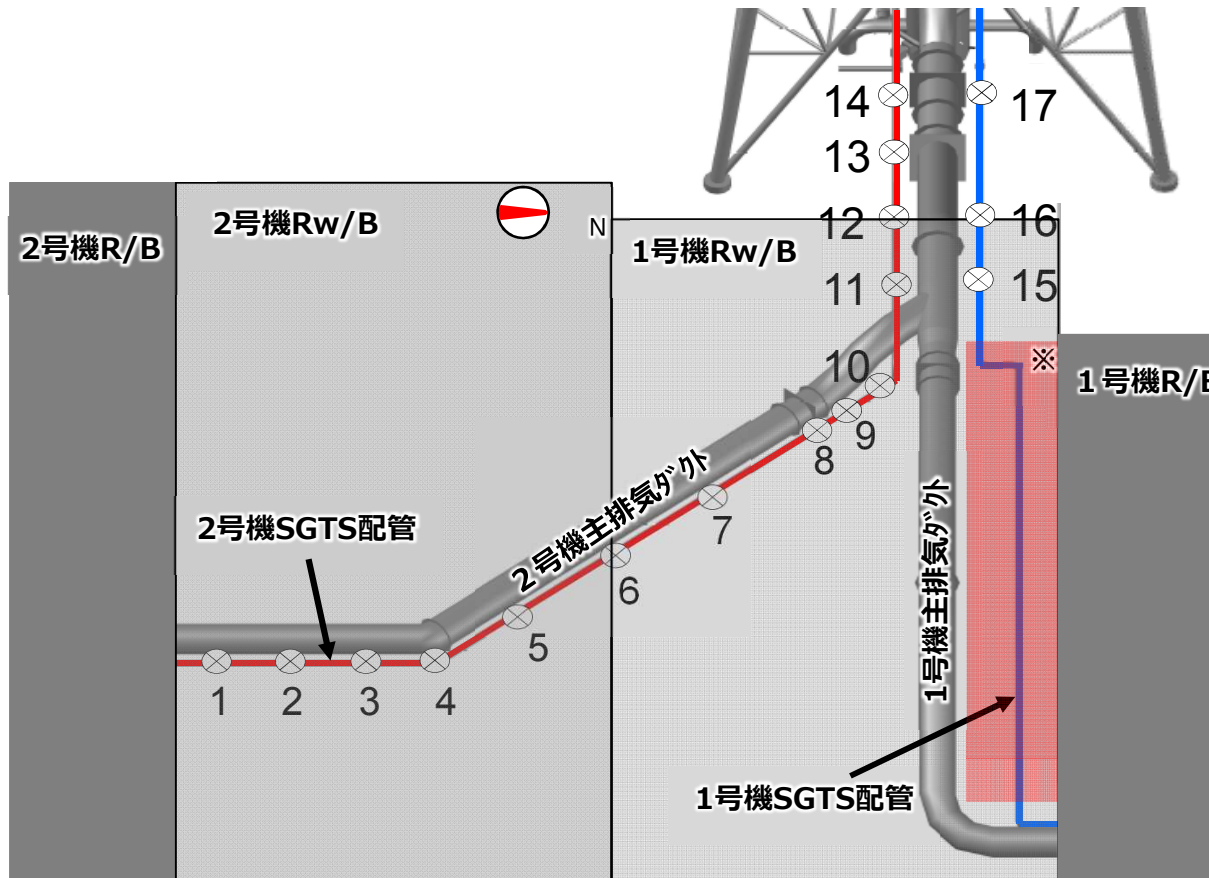
- ・ 1号及び2号Rw/B上部のSGTS配管近傍の放射線量を概ね3～5m間隔で測定を実施。
- ・ 測定ポイントのうち比較的高い放射線量はNo.8、No.9、No.13、No.14にみられ、最も高い値は、No.13の2号機SGTS配管表面から高さ0.1mの位置で約650mSv/hであった。

測定ポイント	SGTS配管	
	配管表面(0.1m)	配管上部(1m)
1	6.0	3.0
2	8.0	4.0
3	17.0	5.0
4	26.0	8.0
5	27.0	12.0
6	20.0	8.0
7	60.0	30.0
8	150.0	85.0
9	160.0	50.0
10	60.0	40.0
11	11.0	3.0
12	4.3	2.5
13	650.0	160.0
14	400.0	130.0
15	2.0	1.0
16	2.0	1.4
17	4.0	3.0

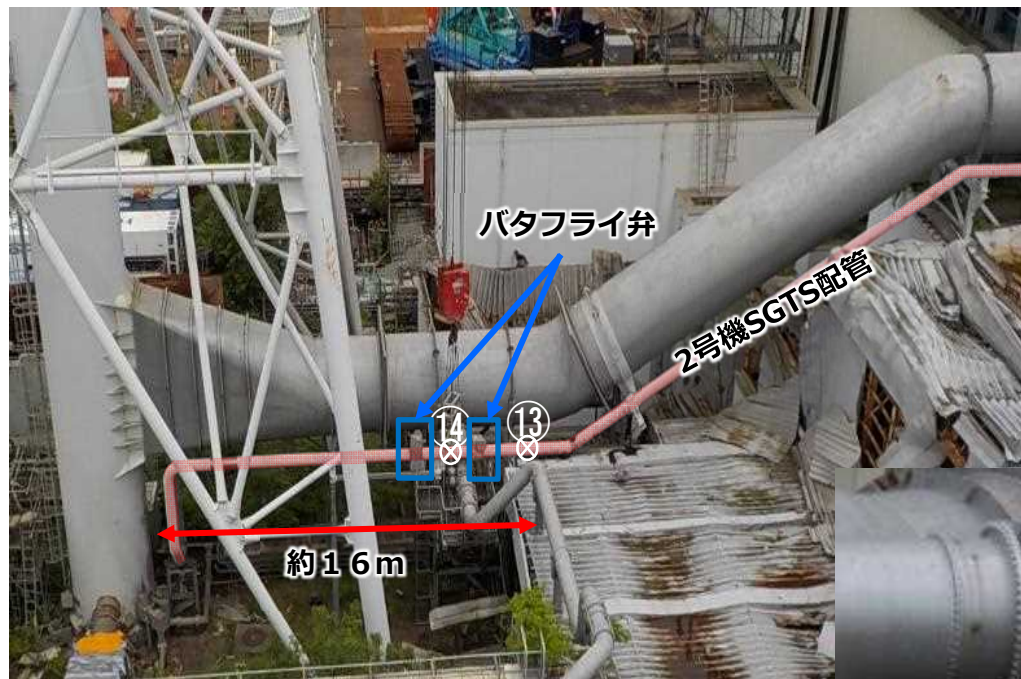
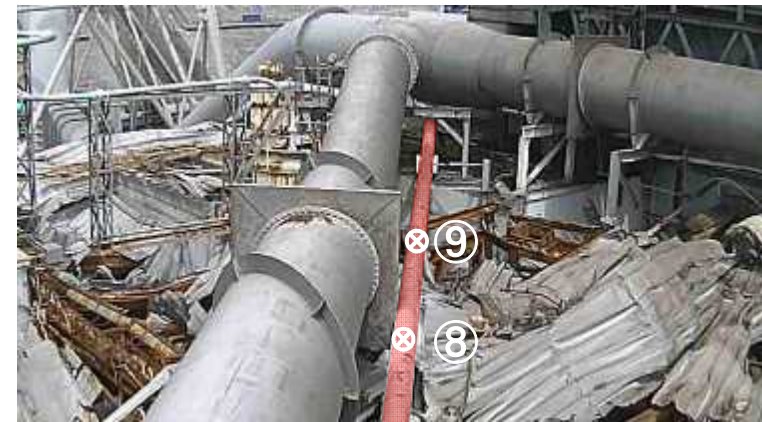
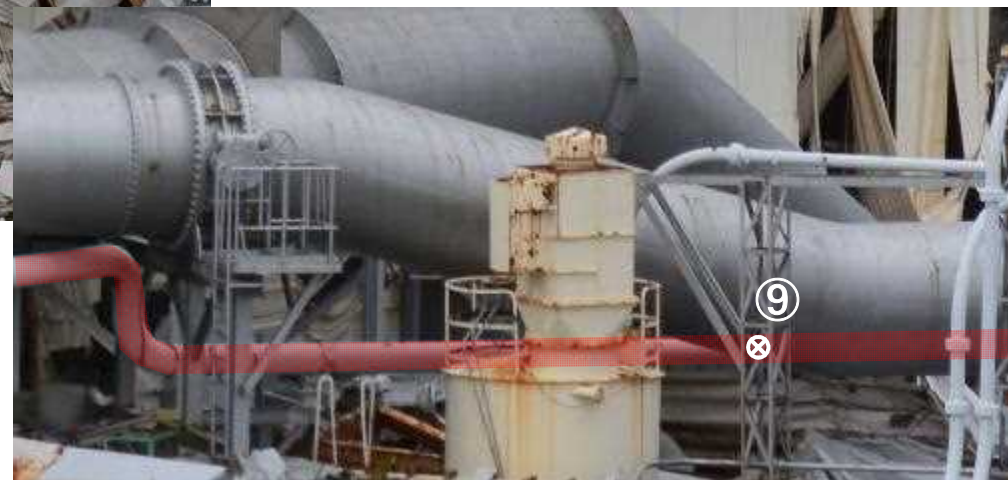
- ・ 高い放射線量が確認された、No.13(650mSv/h)及びNo.14(400mSv/h)付近にはバタフライ弁が設置されているため、放射性物質が止まりやすい環境も考えられる。
  - ・ 一方、No.8/9(⑧150mSv/h、⑨160mSv/h) に関しては水平配管部分であった。
- ※周辺からの影響を低減するためコリメートして測定。(測定方法はP3参照)

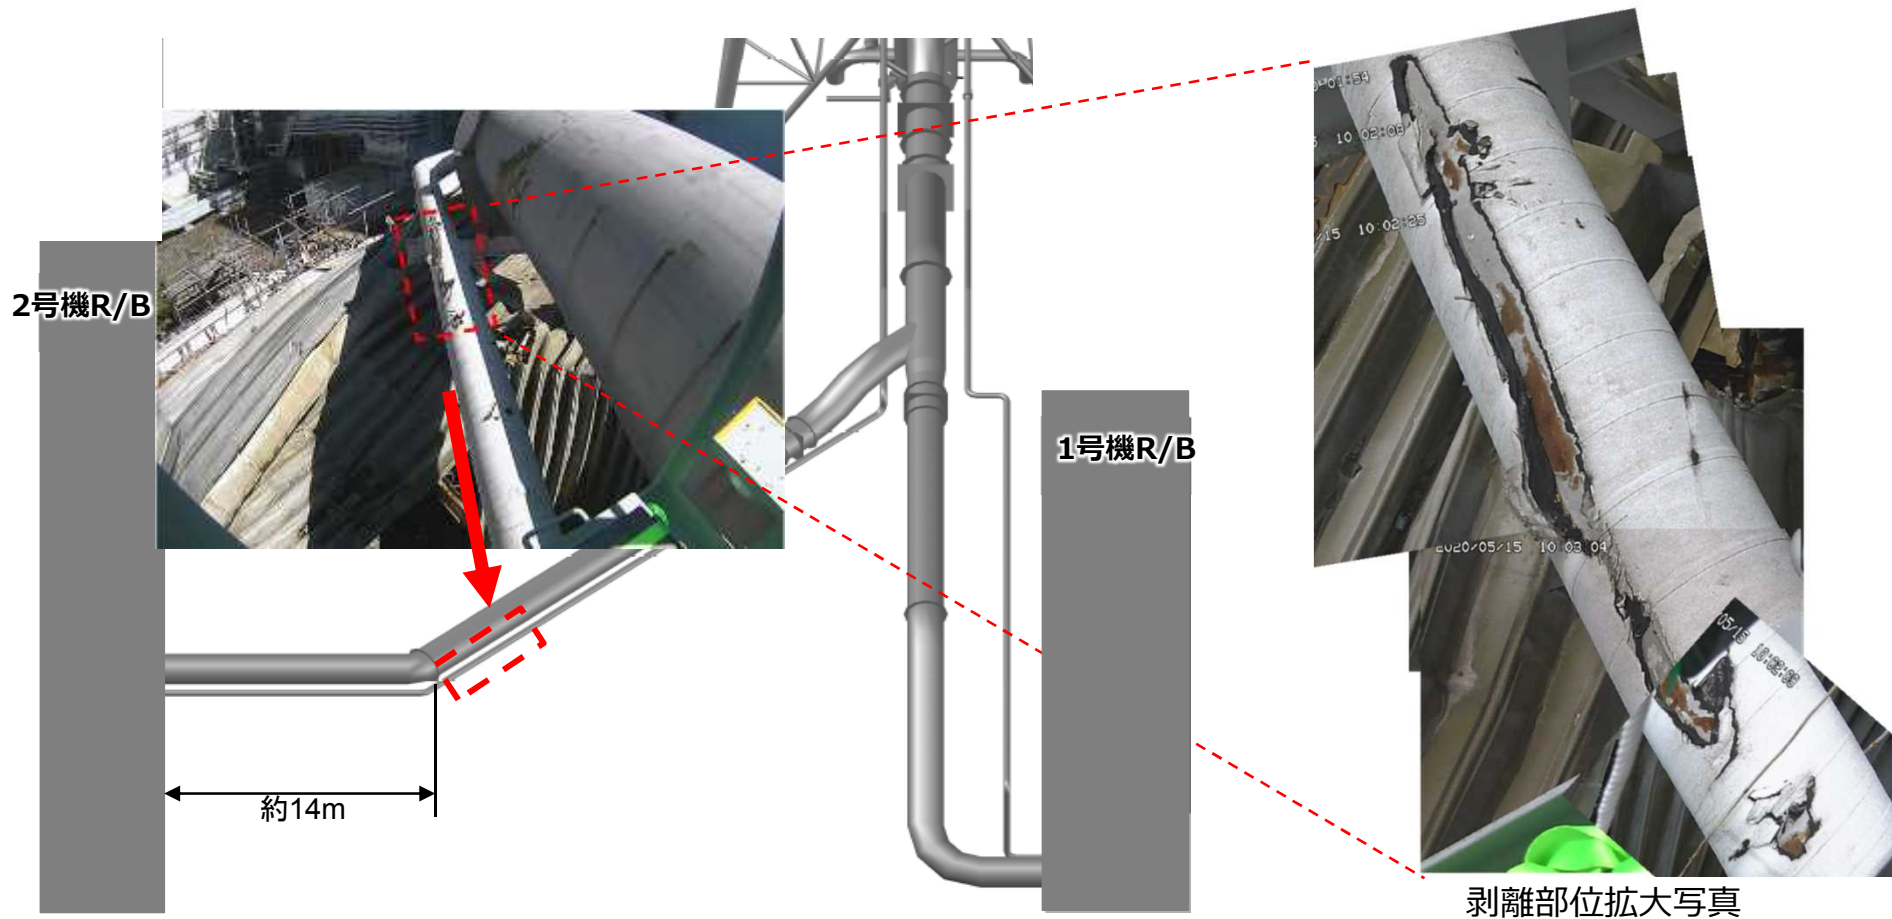
- ・線量測定を実施した範囲の配管外面の確認を実施。
- ・瓦礫の衝突が原因と思われる配管表面の防水・防食テープ剥離が確認されたが、雨水流入の原因となるような、割れ等は確認されなかった。

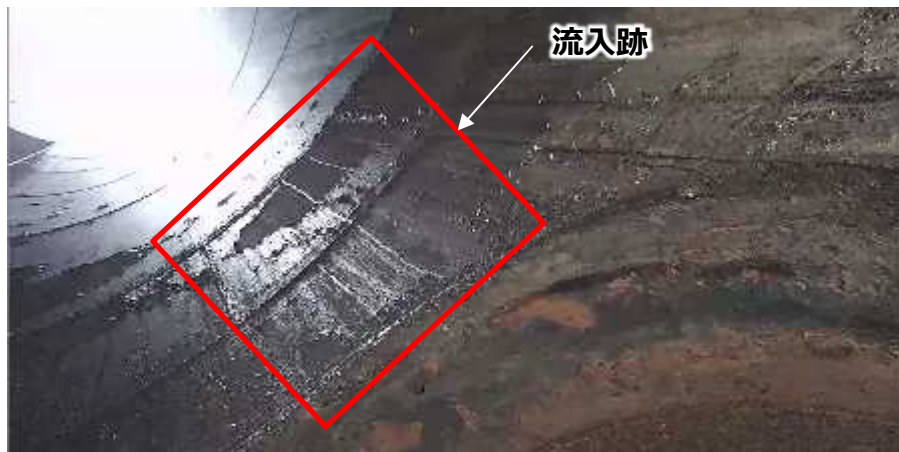
写真：排気筒内面状況（5/20雨天時）

- ・ 配管穿孔箇所よりカメラを装着した操作ポールを排気筒内部へ挿入し、SGTS配管からの雨水流入の有無確認を実施。
- ・ 調査の結果、SGTS配管からの水の流れは確認されなかったため、流入は無いと判断。
- ・ なお、排気筒上部の雨水流入状況については、側面に雨水と思われる跡が確認された。

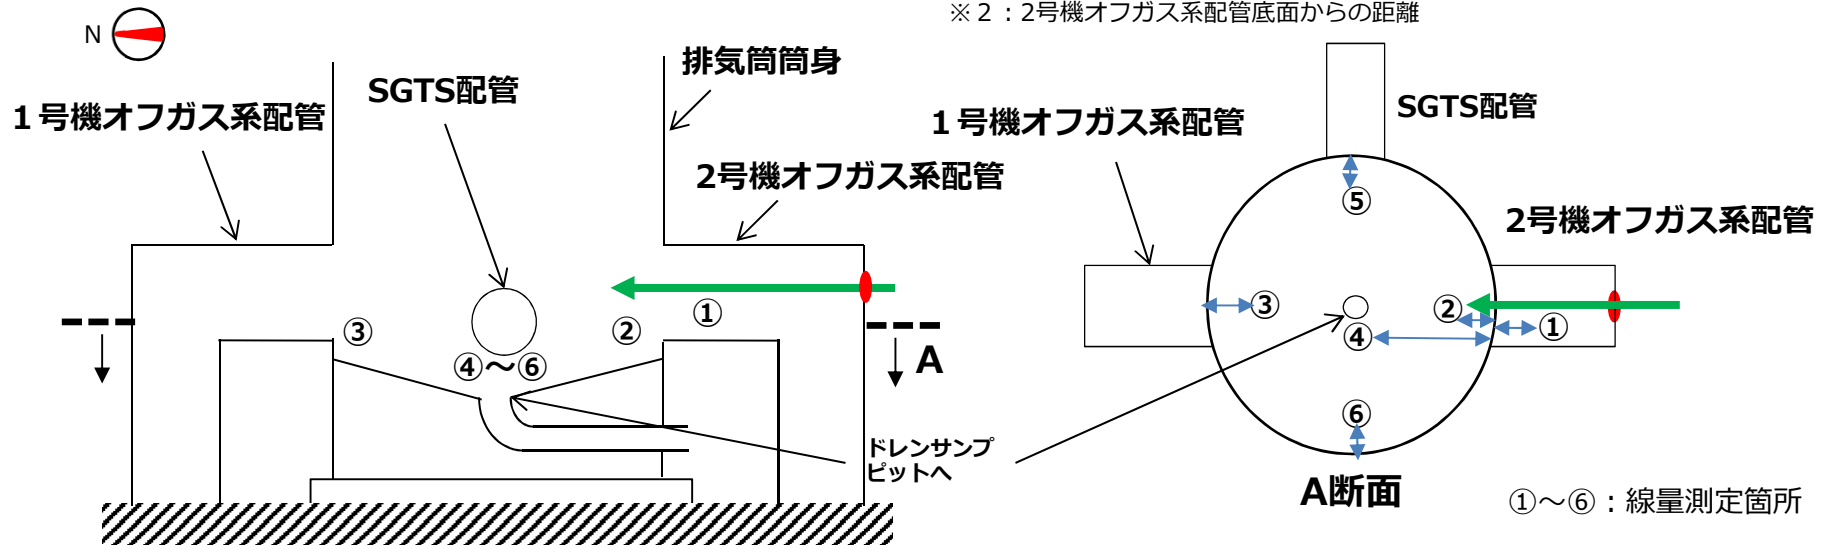
図1：1/2号機排気筒下部断面図

- 配管穿孔箇所より線量計を装着した操作ポールを排気筒内部へ挿入し線量測定を実施。前回未実施の⑤⑥を測定し、最大で820mSv/hを確認。

測定箇所	測定値 [mSv/h]	測定位置※1	
		排気筒底面から	排気筒内面から(A断面参照)
①	460	約0cm ※2	約-50cm
②	100	約55cm	約20cm
③	380	約10cm	約70cm
④	280	約25cm	約150cm
⑤	820	約50cm	約10cm
⑥	320	約25cm	約10cm

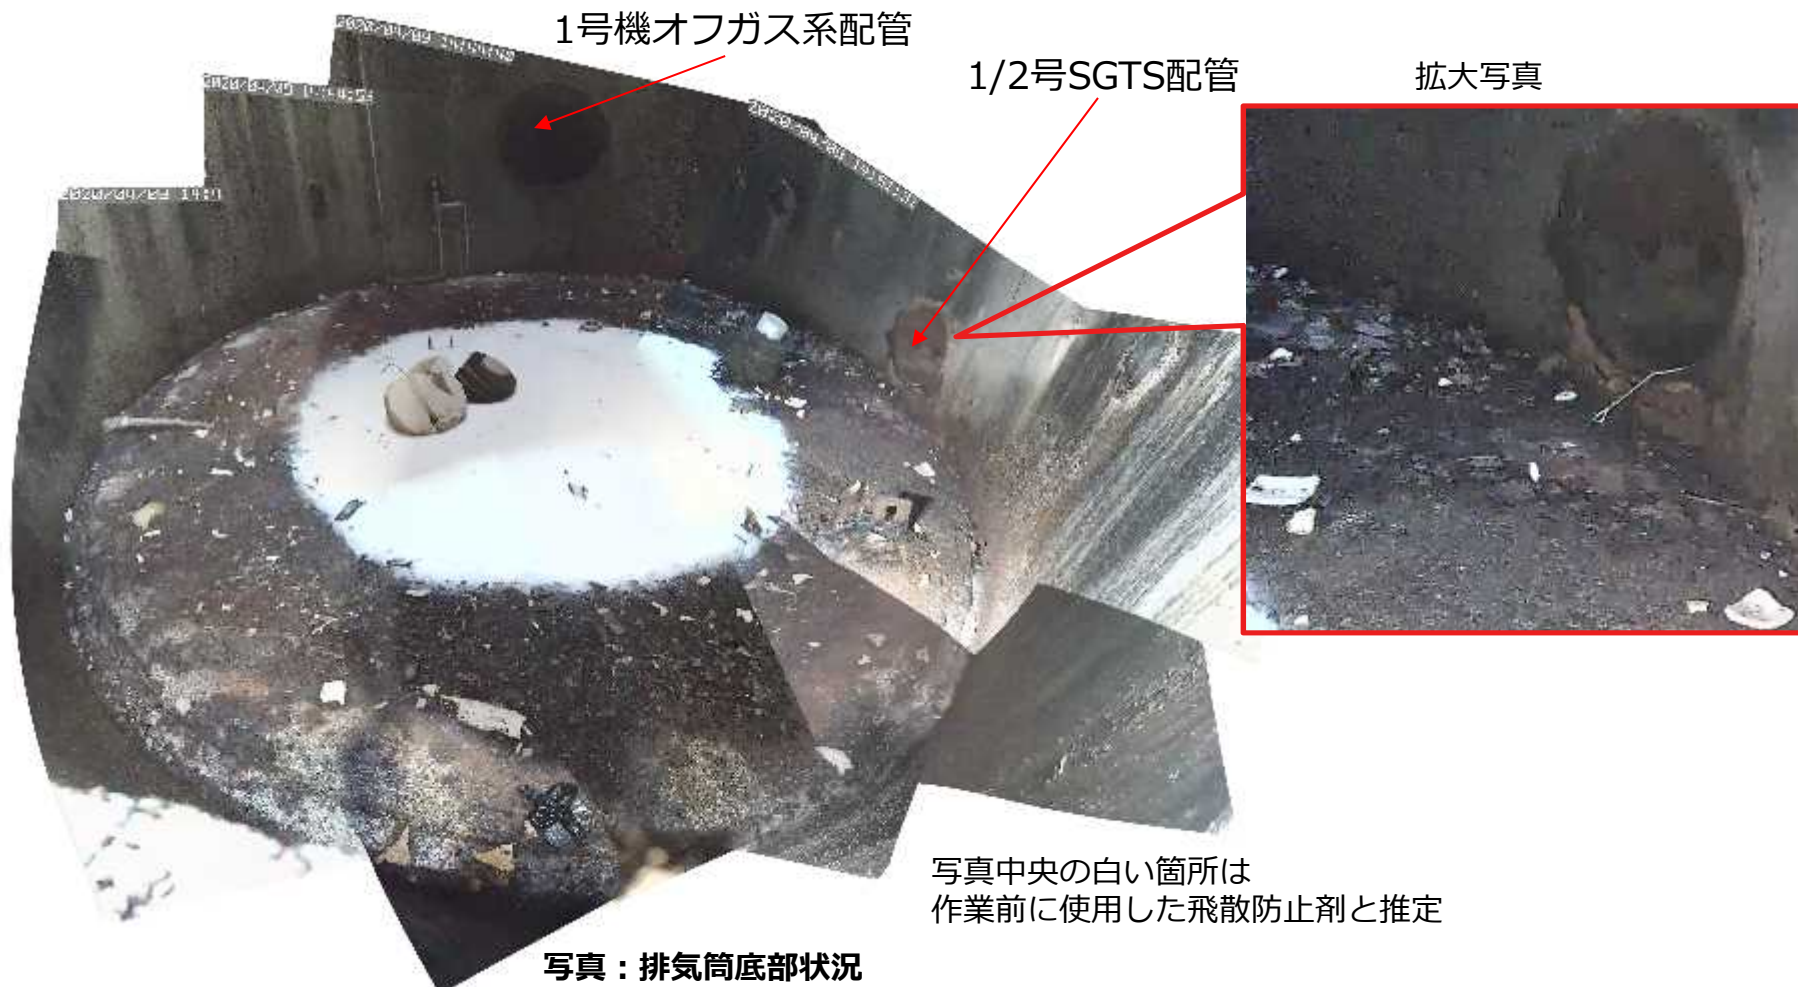
- ・ 排気筒底部にスラッジ等の堆積物および飛散防止剤が溜まっており、排気筒サンプドレン配管は確認できなかった。
- ・ SGTS配管からの水の流入は確認されなかった。今後、雨天時に再度内部確認を実施予定。

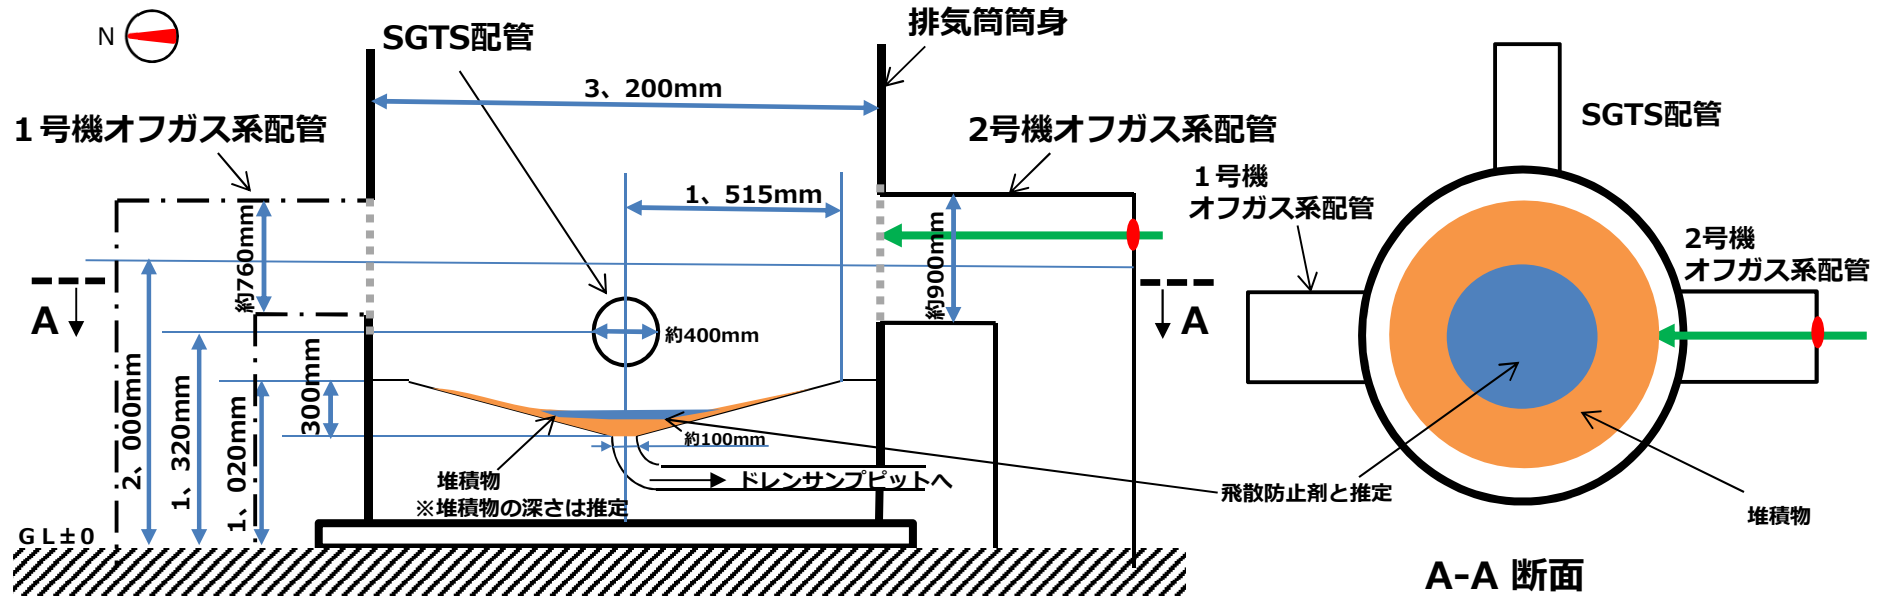
図2：1/2号機排気筒下部（堆積状況）断面図

- ・ホッパー（ろうと）部の容積は約0.7m<sup>3</sup>
- ・画像から堆積物は概ねホッパー全面に堆積しているが、図2に示す通り中央部が厚く外周方向に向けて薄く堆積している状態で外周部では錆びた地肌も確認できる。
- ・飛散防止剤はホッパー中央部の堆積物上に溜まっていることから、中央がやや沈みこんでいると考えられるため、堆積物の量は0.7m<sup>3</sup>より小さい。
- ・排気筒底部の堆積物は、経年的に劣化した排気筒内面のライニング片や錆、砂礫等であると考えるが、堆積した時期については排気筒設置後（約50年）のどの時期であるかは断定できない。

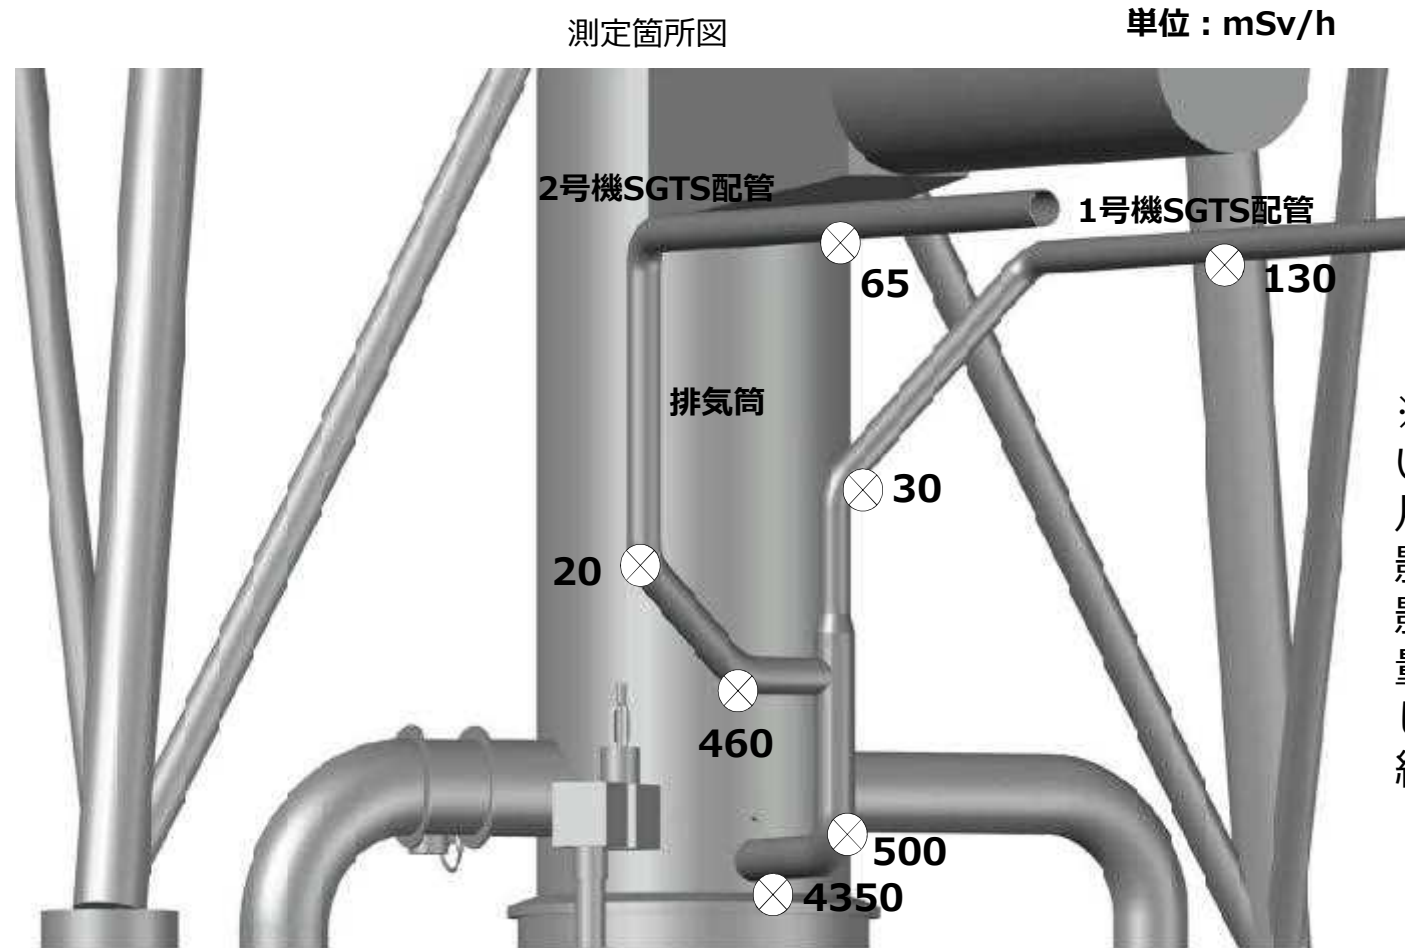
2020年2月12日に実施した線量測定結果より、配管水平部が比較的高い箇所となり、最大で排気筒接続部にて約4.3Sv/hであった。

※排気筒接続部については、2013年12月にγカメラにより撮影している。その撮影結果を基に周辺線量率を点線源と仮定して評価した結果、約25Sv/hであった。
