高浜発電所 3号機 蒸気発生器伝熱管の損傷について

2020年7月22日

1. 事象の概要

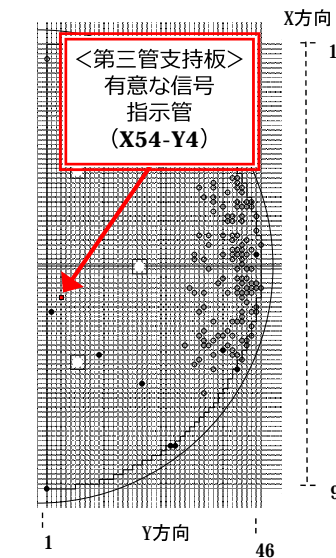
B-S G (低温側)

- : 有意な信号指示管 (1本)
- : 既施栓管 (拡管部応力腐食割れ) (10本)
- : 既施栓管 (拡管部応力腐食割れ以外) (124本)

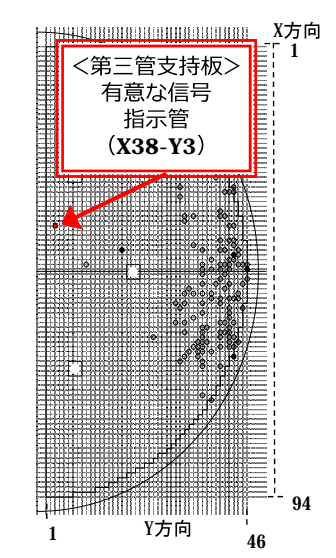
C-S G (低温側)

- : 有意な信号指示管 (1本)
- : 既施栓管 (拡管部応力腐食割れ) (7本)
- : 既施栓管 (拡管部応力腐食割れ以外) (113本)

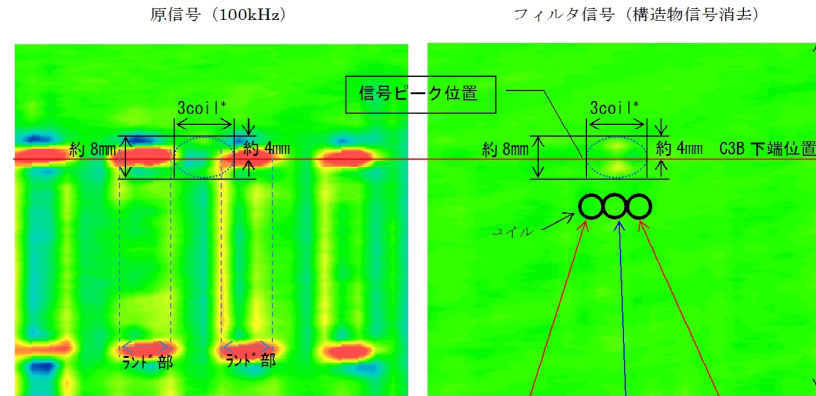
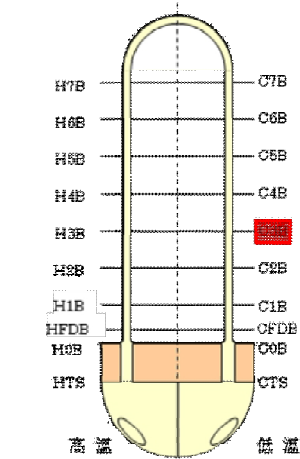
B-SG低温側第三管支持板 (X54, Y4) のECT結果

ECTデータを分析した結果、伝熱管外面の周方向に沿った非貫通のきずの特徴を有していた。

減肉率: 約32%

きずの端部の軸方向成分 (赤色矢印) を検出
きずの中心部の周方向成分 (青色矢印) を検出

- ・位相角評価から、外面指示の特徴を持っている。
- ・指示は複数のコイルで検出されており、指示の中心部のコイルは周方向成分、両端部のコイルでは軸方向成分の特徴を持っている。

上記の通り軸方向成分及び周方向成分の両方の成分が読み取れるため、広がりを持つ減肉と評価する。(下図参照)

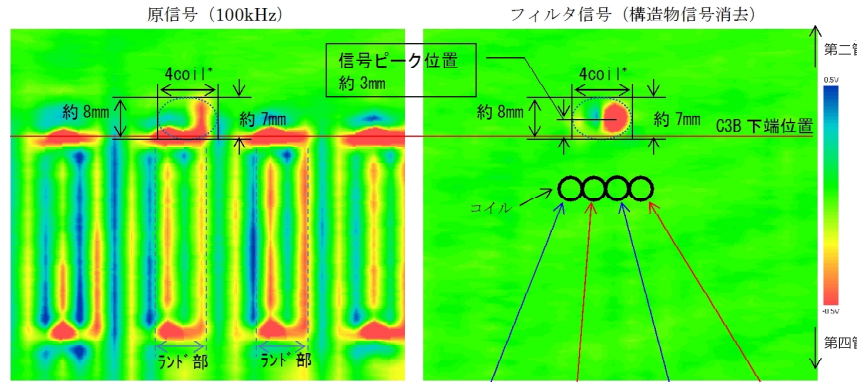
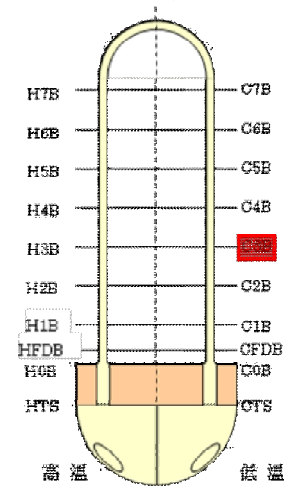
C-SG低温側第三管支持板 (X38, Y3) のECT結果 減肉率: 約56%、約28%

ECTデータを分析した結果、伝熱管外面の周方向に沿った非貫通のきずの特徴を有していた。

きずの端部の軸方向成分 (赤色矢印) を検出
きずの中心部の周方向成分 (青色矢印) を検出

- 位相角評価から、外面指示の特徴を持っている。
- 指示は複数のコイルで検出されており、指示の中心部のコイルは周方向成分、両端部のコイルでは軸方向・周方向成分の特徴を持っている。

上記の通り軸方向成分および周方向成分の両方の成分が読み取れるため、広がりを持つ減肉と評価する。(下図参照)

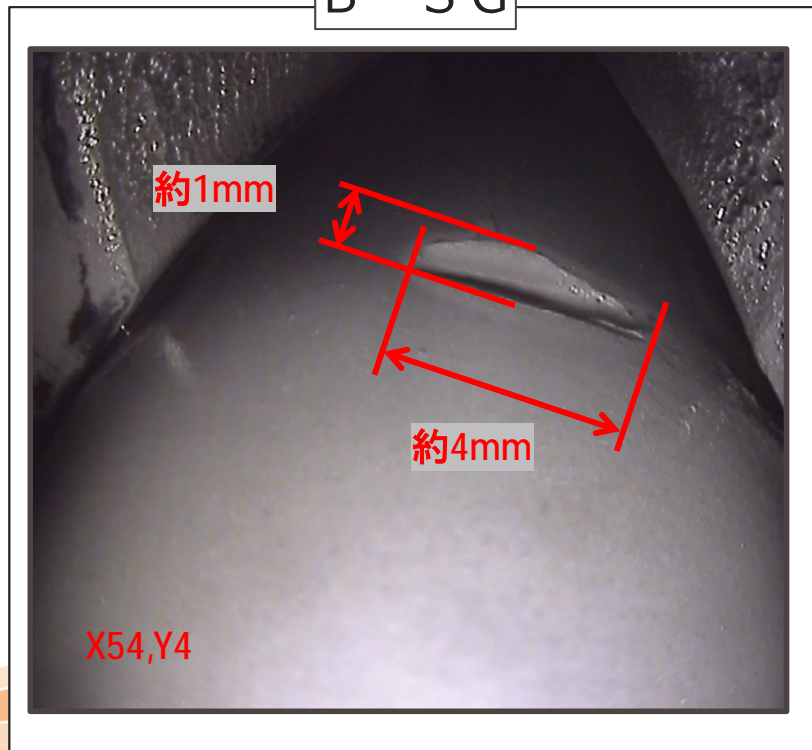
B - S G

E C Tで減肉とみられる信号指示が認められた伝熱管を、2次側から小型カメラにて点検した結果、摩耗減肉痕とみられる箇所を確認した。

低温側第三管支持板：長さ 約 4 mm、幅 約 1 mm (X54,Y4) 減肉率：約 3 2 %

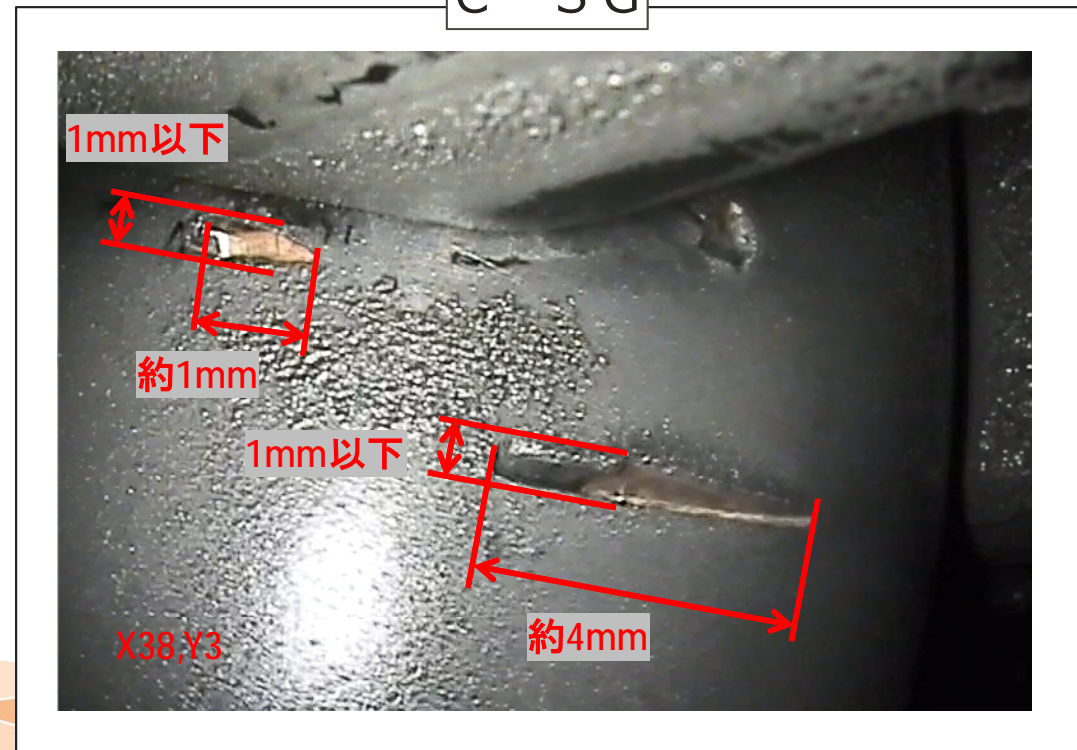
C - S G

低温側第三管支持板：長さ 約 1 mm、幅 1 mm以下 (X38,Y3) 減肉率：約 2 8 %

低温側第三管支持板：長さ 約 4 mm、幅 1 mm以下 (X38,Y3) 減肉率：約 5 6 %

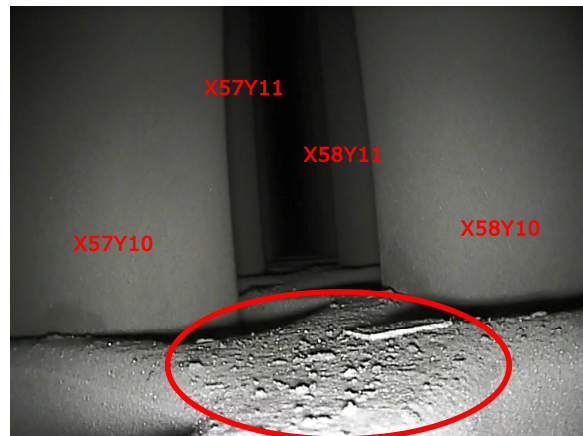
(A-SG 第一管支持板上)

- 伝熱管から剥離したスケール（以下、スラッジという。）をSG器内の各所で確認した。
- A-SGの流量分配板上（X54-55、Y44）にて金属片を確認した。
- C-SGの流量分配板上（X2-3、Y5-6）にて金属片を確認した。
なお、C-SGの金属片を確認した位置は、減肉を確認した位置から約3.5m下方、約1.2m半径方向に離れた場所であった。
- B-SG器内にはスラッジ以外の異物はなかった。

スラッジ

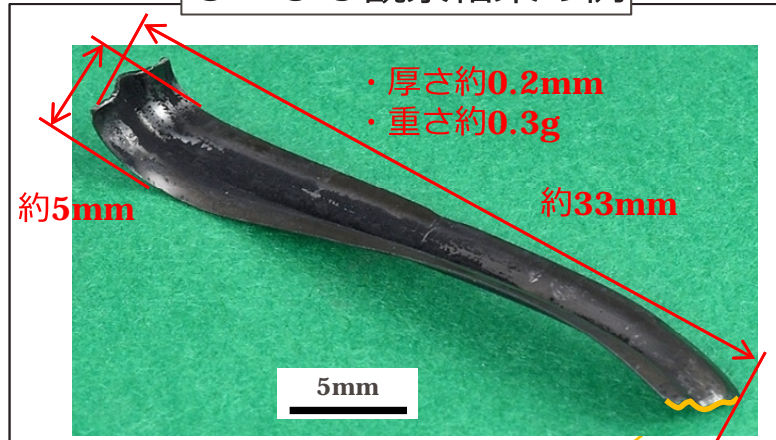
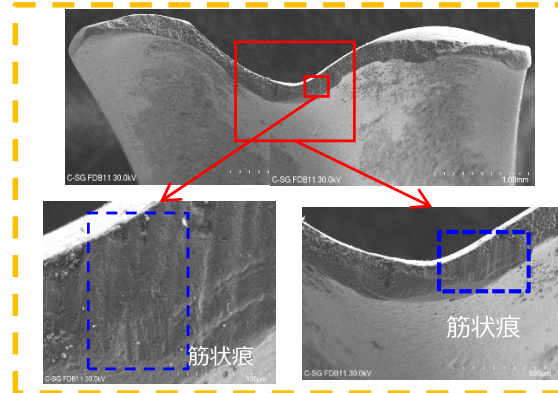
C-SG観察結果の例

- A、C-SGより回収した金属片について分析を実施した。
- 材質はいずれもオーステナイト系ステンレス鋼 (SUS304相当)
- 類似する形状の資材を確認したところ、幅4.5mm程度のうず巻きガスケットの一部 (フープ材) であると推定
- 走査電子顕微鏡により観察した結果、部分的な筋状の擦れ跡、摩耗などを確認

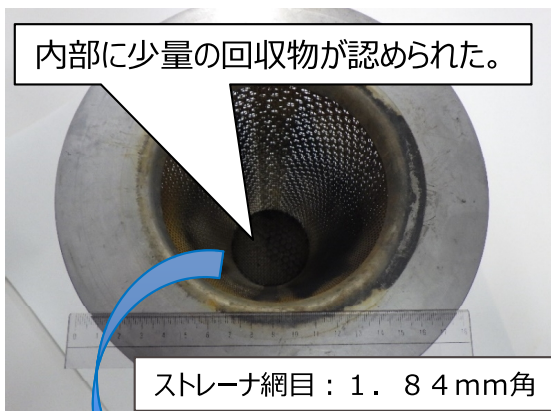
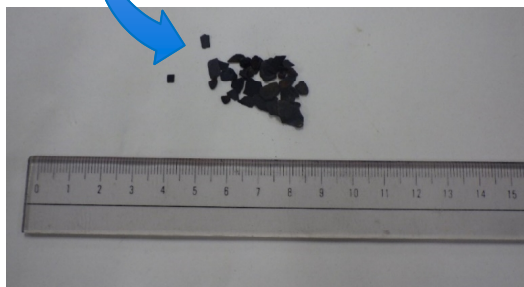
【①仮設ストレーナ】

- 仮設ストレーナを確認した結果、スラッジを確認したが異物は確認できなかった。
- 系外ブローラインを確認した結果、異物は確認できなかった。
- 復水器回収ラインを確認した結果、異物は確認できなかった。

回収物の大きさ
Max：約8mm×5mm×厚さ約1.0mm
回収量：約0.8g
回収物はスラッジと思われる。

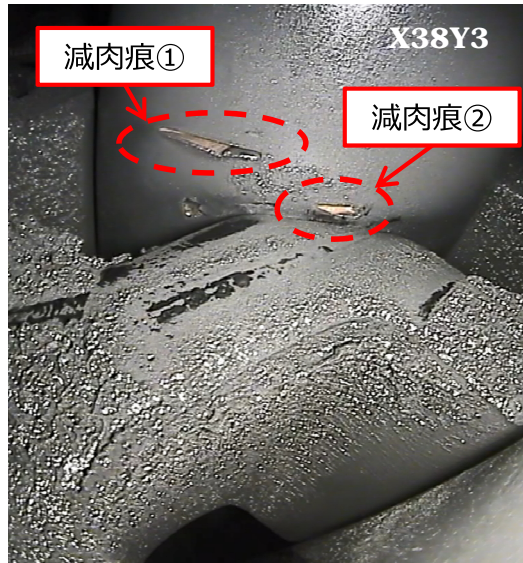
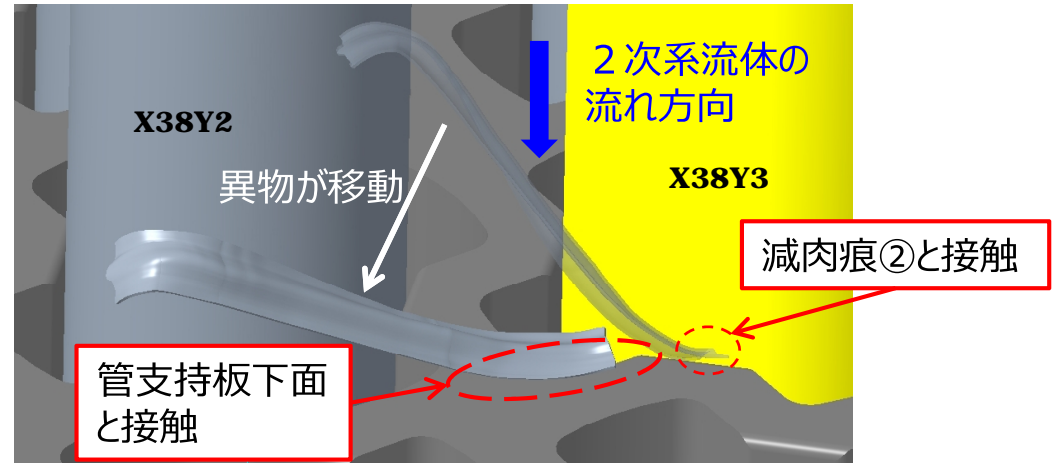
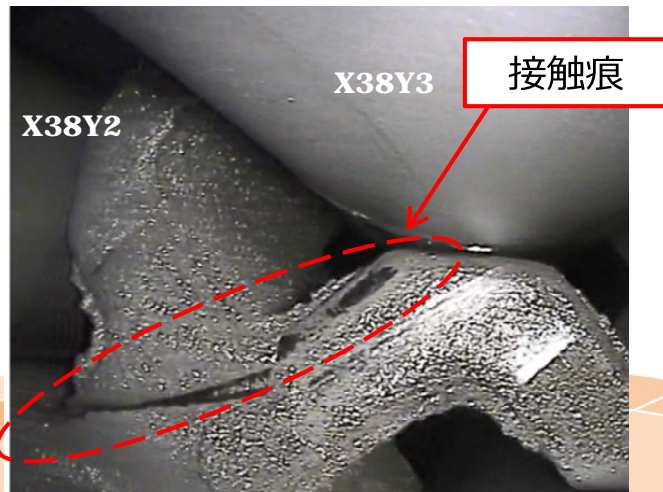
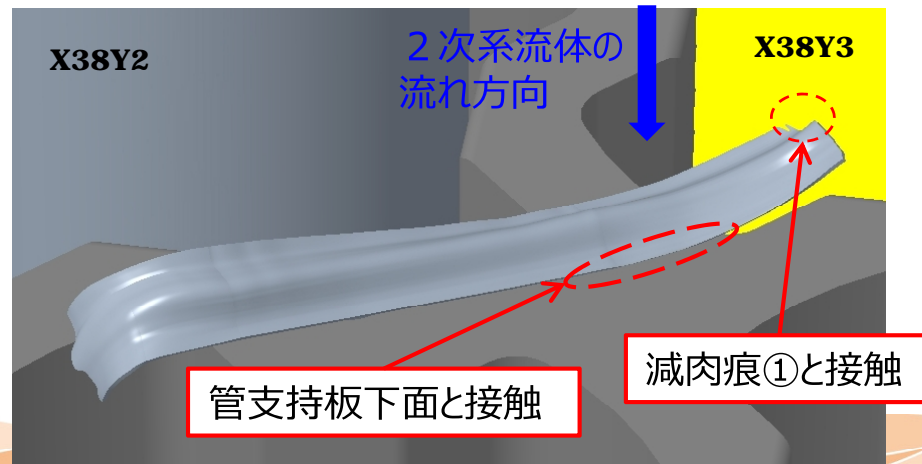
- 次の通り、C-SGの金属片が2箇所での減肉痕と接触するには、2つの姿勢をとる必要があると推定。
- 最初に金属片の角部が②の位置で接触（伝熱管と管支持板の隙間に挟まり拘束）し、管支持板に対して角度を持った姿勢が維持された。
 - ②の位置で減肉深さが進展すると金属片の拘束は緩和され、金属片はより安定な姿勢（管支持板下面に張り付く状態）に変化し②の減肉痕を与えた角部が①の位置に接触位置を変えた。

1. 減肉痕②と接触した状態から、伝熱管/管支持板の拘束が外れた状態へと変化

2. 流体力により安定した姿勢となった状態 (減肉痕①と接触した状態)

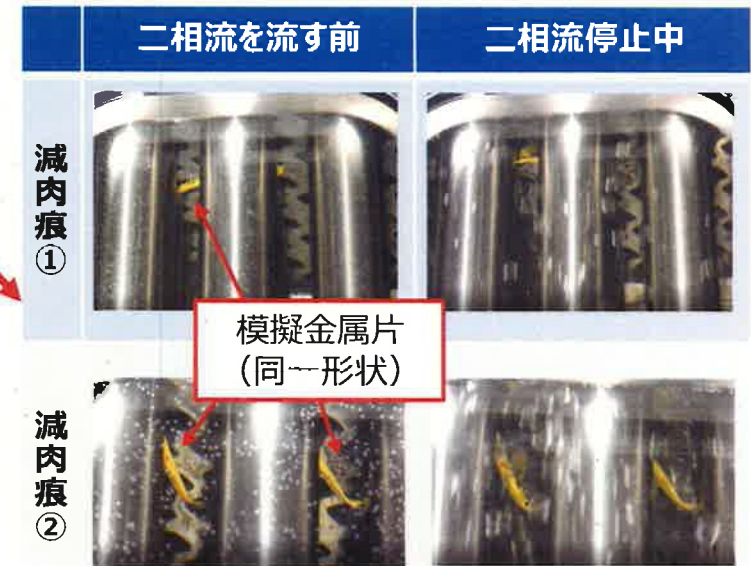
2姿勢とも管支持板下面で維持されることを確認
