大飯発電所3号機

加圧器スプレイライン配管溶接部における有意な指示について

2020年9月

関西電力株式会社

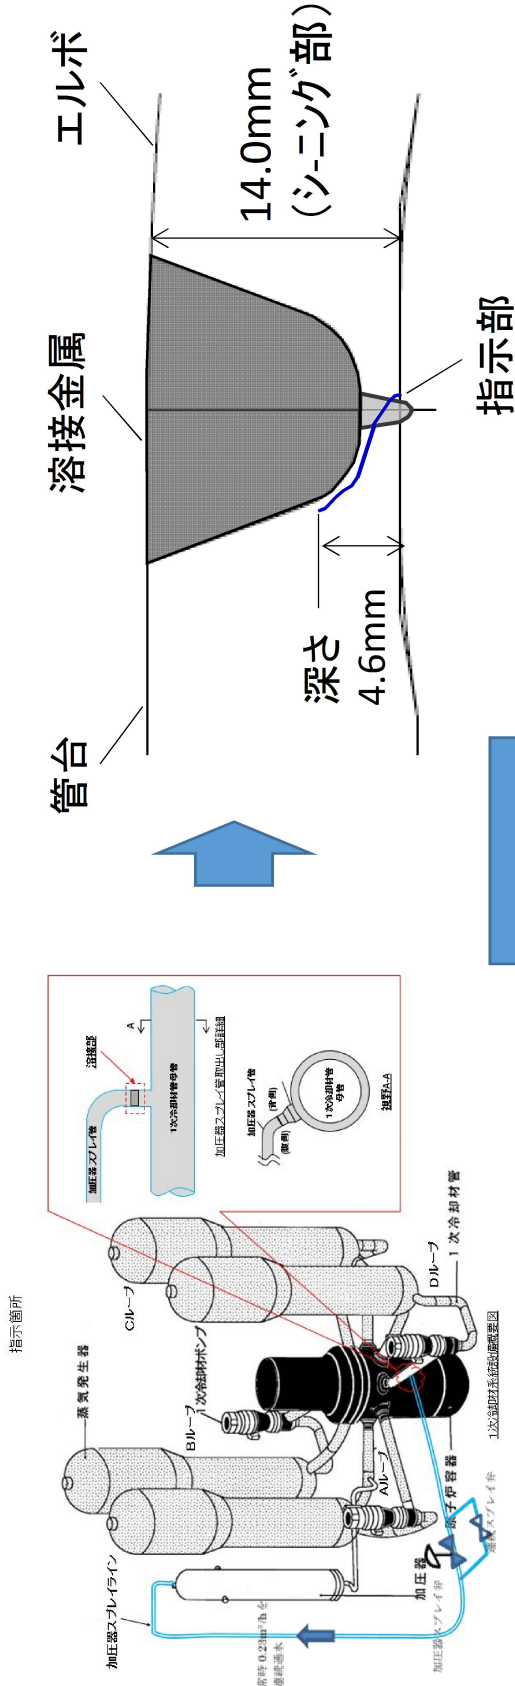
定期事業者検査のクラス1 供用期間中検査において、加圧器スプレイン (Dループ) の1次冷却材管台と管継手 (エルボ部) の配管溶接部の超音波探傷検査を実施した結果、有意な指示を確認

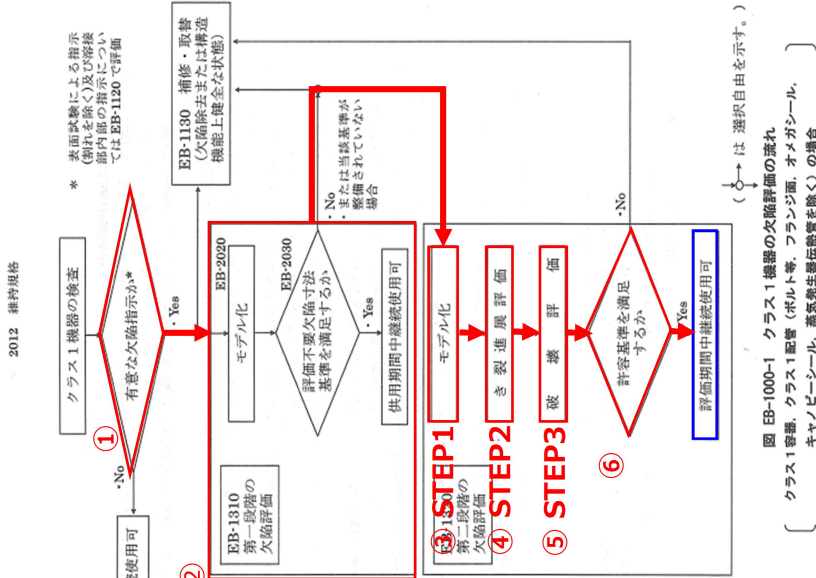
### 2. 維持規格に基づく評価フロー (別紙3)

維持規格に基づく評価フローに従い、第二段階検査を実施し、技術基準に適合していることの確認。
