4. 異物流入に関する調査

4. 異物流入に関する調査（異物流入経路）

4. 異物流入に関する調査（異物混入の時期）

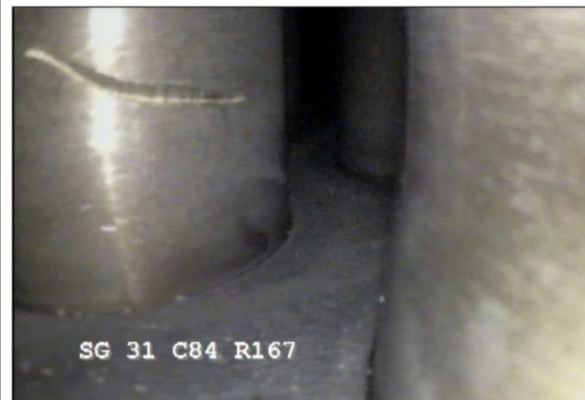
Palo Verde 3（米国）の例※2

ガスケット片による減肉発生
(2013年)

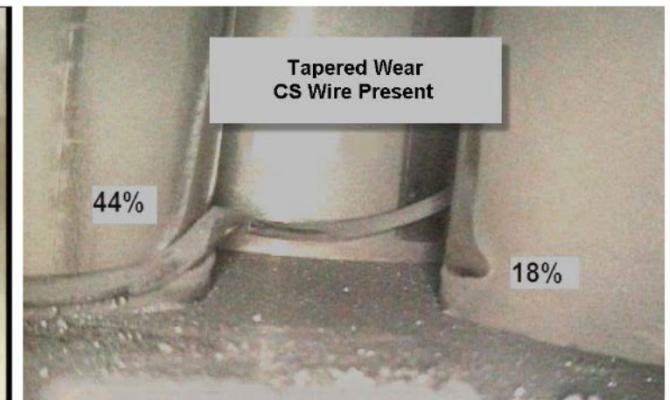
米国の別のプラントの例※3

ワイヤによる減肉発生

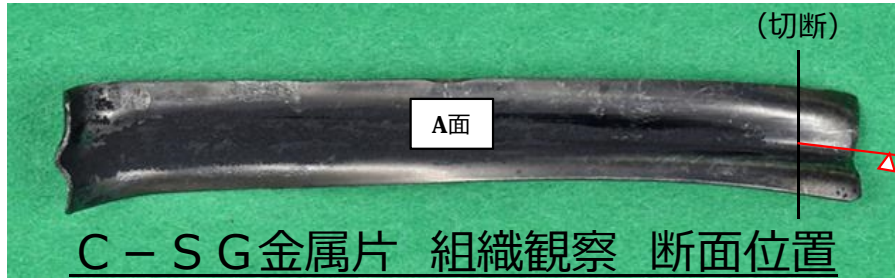
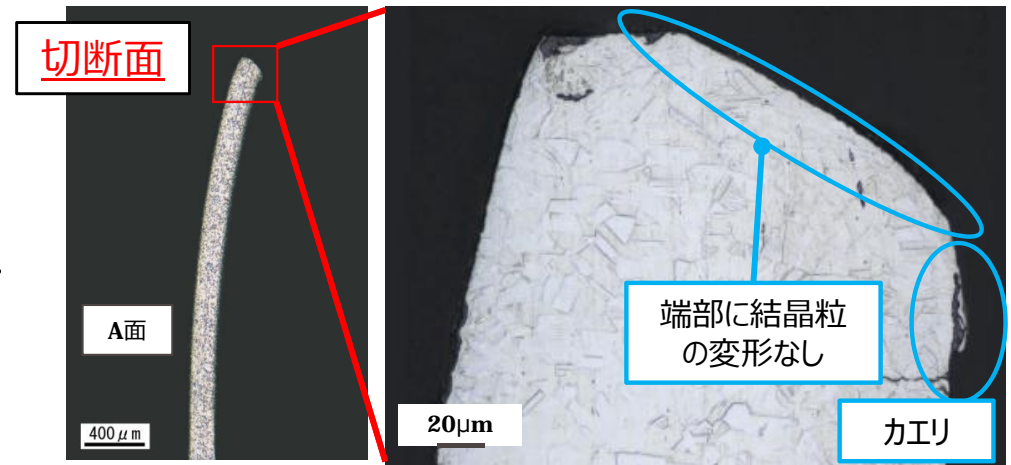
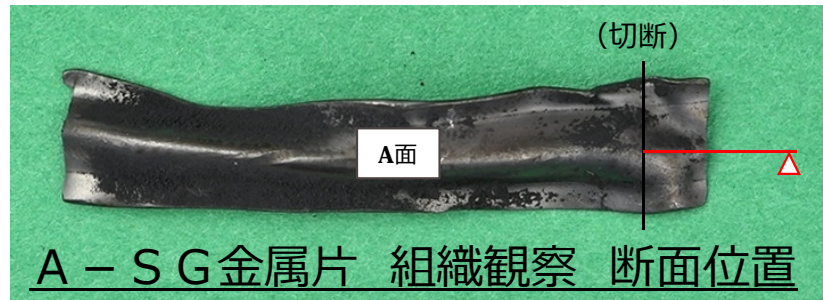
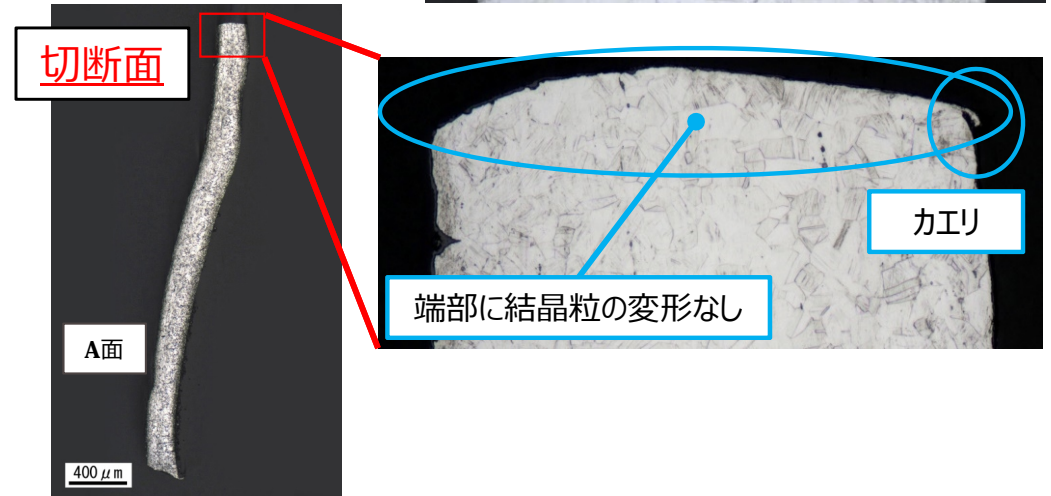
- 回収した金属片の端部の組織観察のため、破壊調査を実施 (結果は右図)

- 端部の結晶組織には変形が認められずまたカエリが残っていることから、せん断破壊や低サイクル疲労のように過大な荷重により塑性変形を伴う破壊モードではなく、砥石切断のように結晶組織に塑性変形を伴わない破壊モードで小片状になったと推定

⇒金属片はニッパーで細断されたものではない

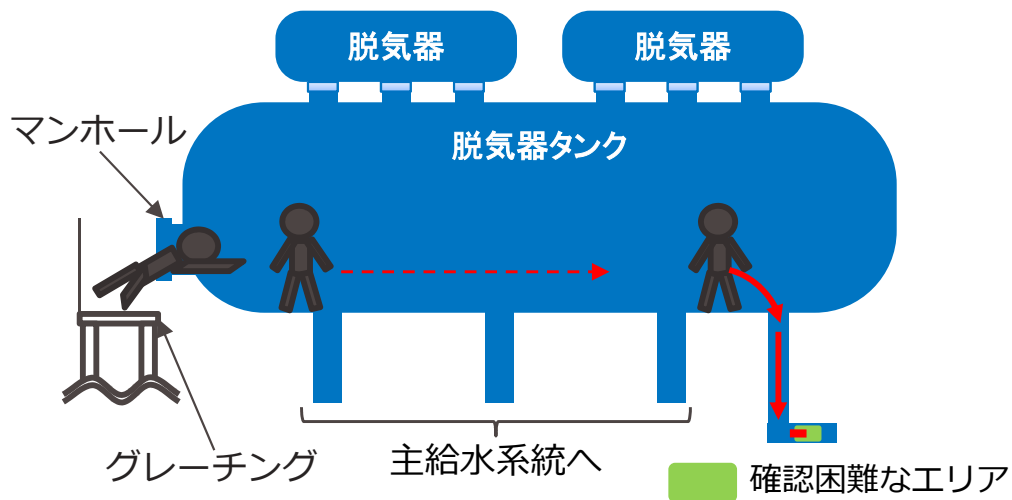
①前回（第23回）定期検査以前にSG水張系統もしくは前々回（第22回）定期検査以前に主給水系統またはSG水張系統から金属片またはその他異物が混入し、目視確認が困難な場所に残留した。

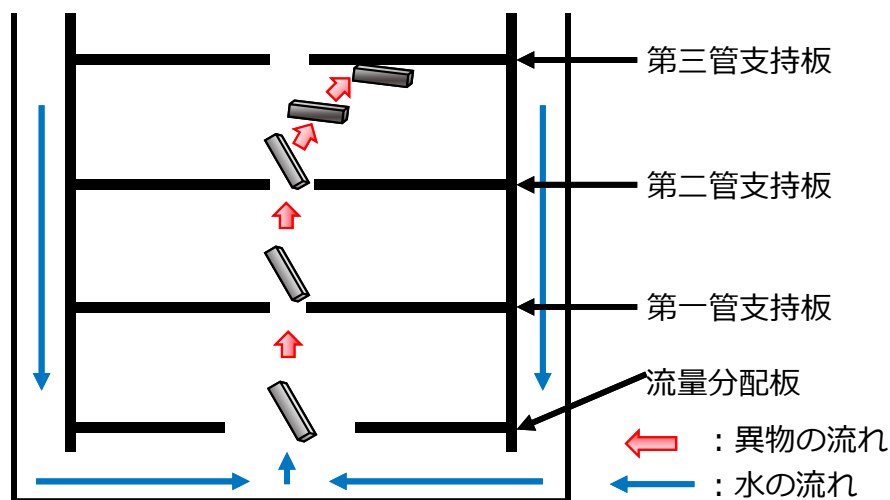
②混入した金属片またはその他の異物は、プラント運転時に主給水系統を通じSGに到達し、前回運転サイクル中に、第三管支持板下面で伝熱管と接触した。

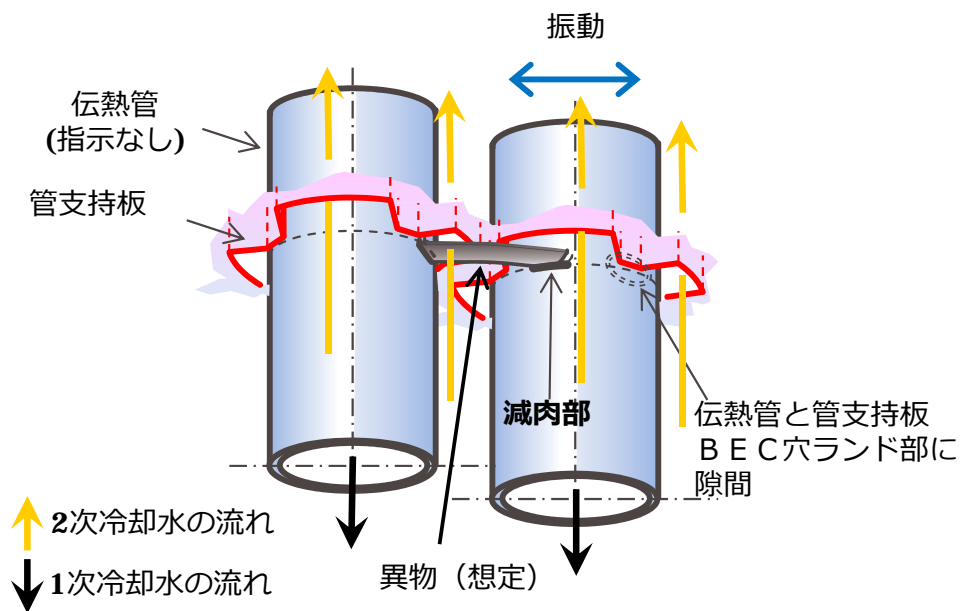
③伝熱管と接触した異物は、運転中に生じる伝熱管の振動によって、伝熱管外表面を摩耗させ、伝熱管外面にきずをつけた。

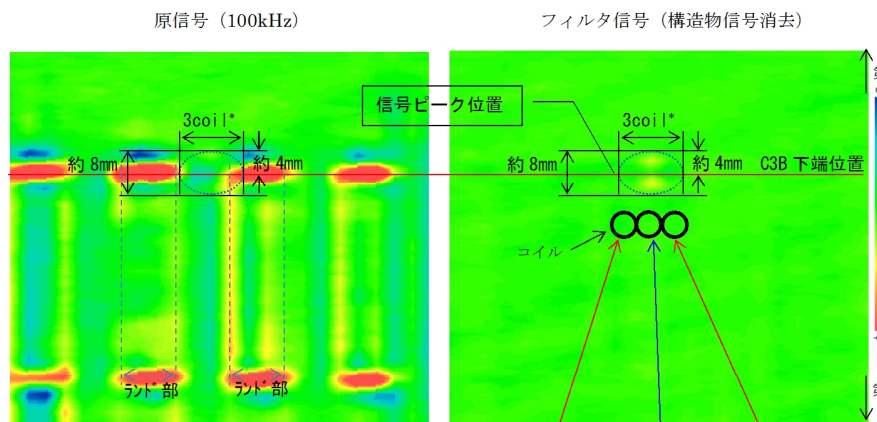
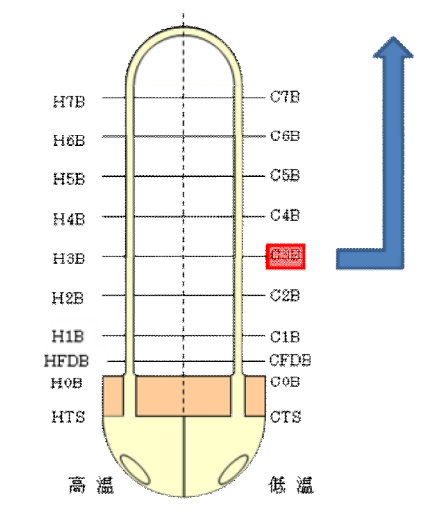
B-SG低温側第三管支持板 (X54, Y4) のECT結果

ECTデータを分析した結果、伝熱管外面の周方向に沿った非貫通のきずの特徴を有していた。

減肉率：約32%

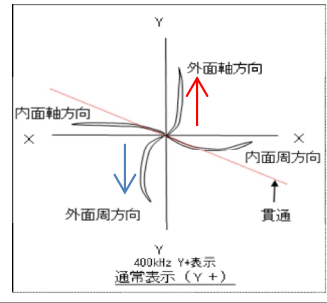
- ・位相角評価から、外面指示の特徴を持っている。
- ・指示は複数のコイルで検出されており、指示の中心部のコイルは周方向成分、両端部のコイルでは軸方向成分の特徴を持っている。

上記の通り軸方向成分及び周方向成分の両方の成分が読み取れるため、広がりを持つ減肉と評価する。(下図参照)

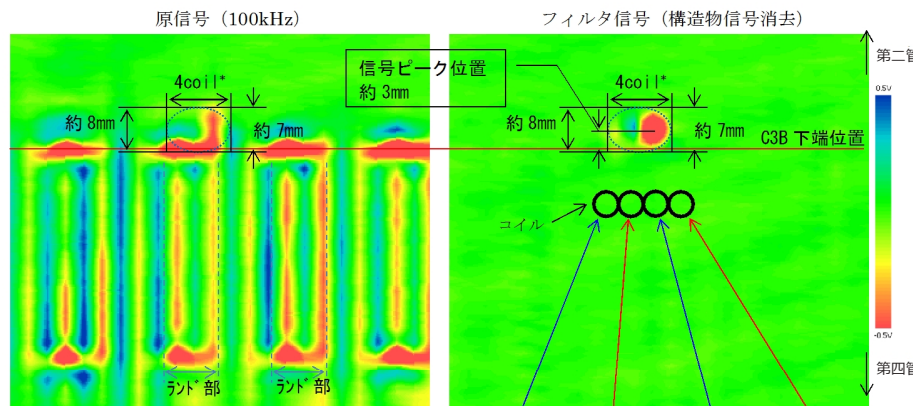
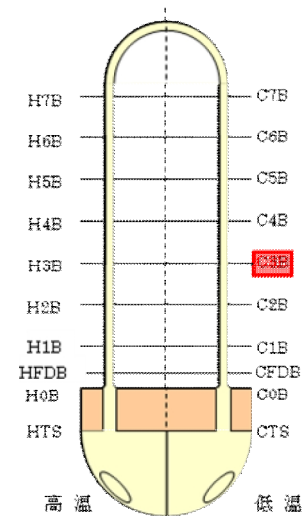
C-SG低温側第三管支持板 (X38, Y3) のECT結果 減肉率：約56%、約28%

ECTデータを分析した結果、伝熱管外面の周方向に沿った非貫通のきずの特徴を有していた。

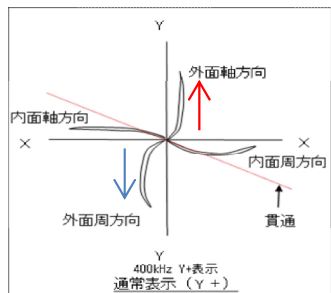
- ・位相角評価から、外面指示の特徴を持っている。
- ・指示は複数のコイルで検出されており、指示の中心部のコイルは周方向成分、両端部のコイルでは軸方向・周方向成分の特徴を持っている。

上記の通り軸方向成分および周方向成分の両方の成分が読み取れるため、広がりを持つ減肉と評価する。(下図参照)

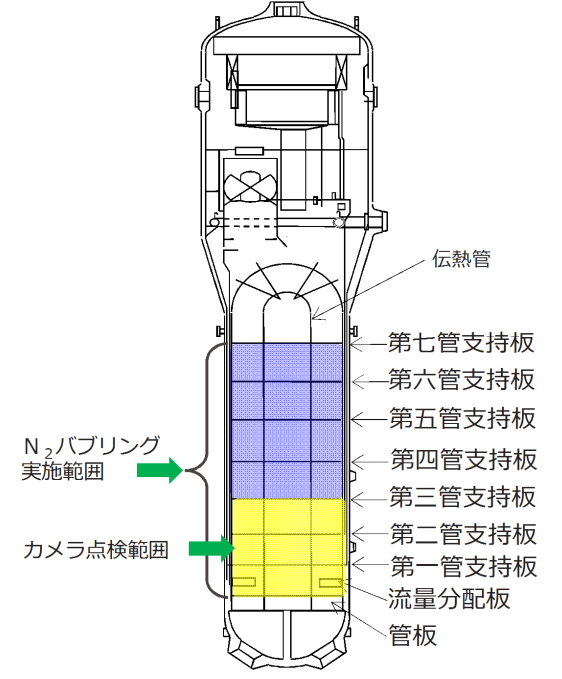
<p>外面減肉 A : 1本 / B : 1本 / C : 3本</p>

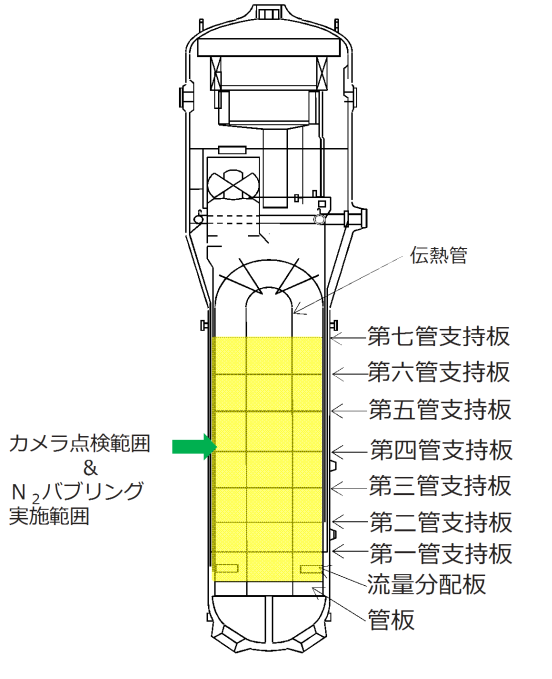
<p>外面減肉 B : 1本 / C : 1本</p>

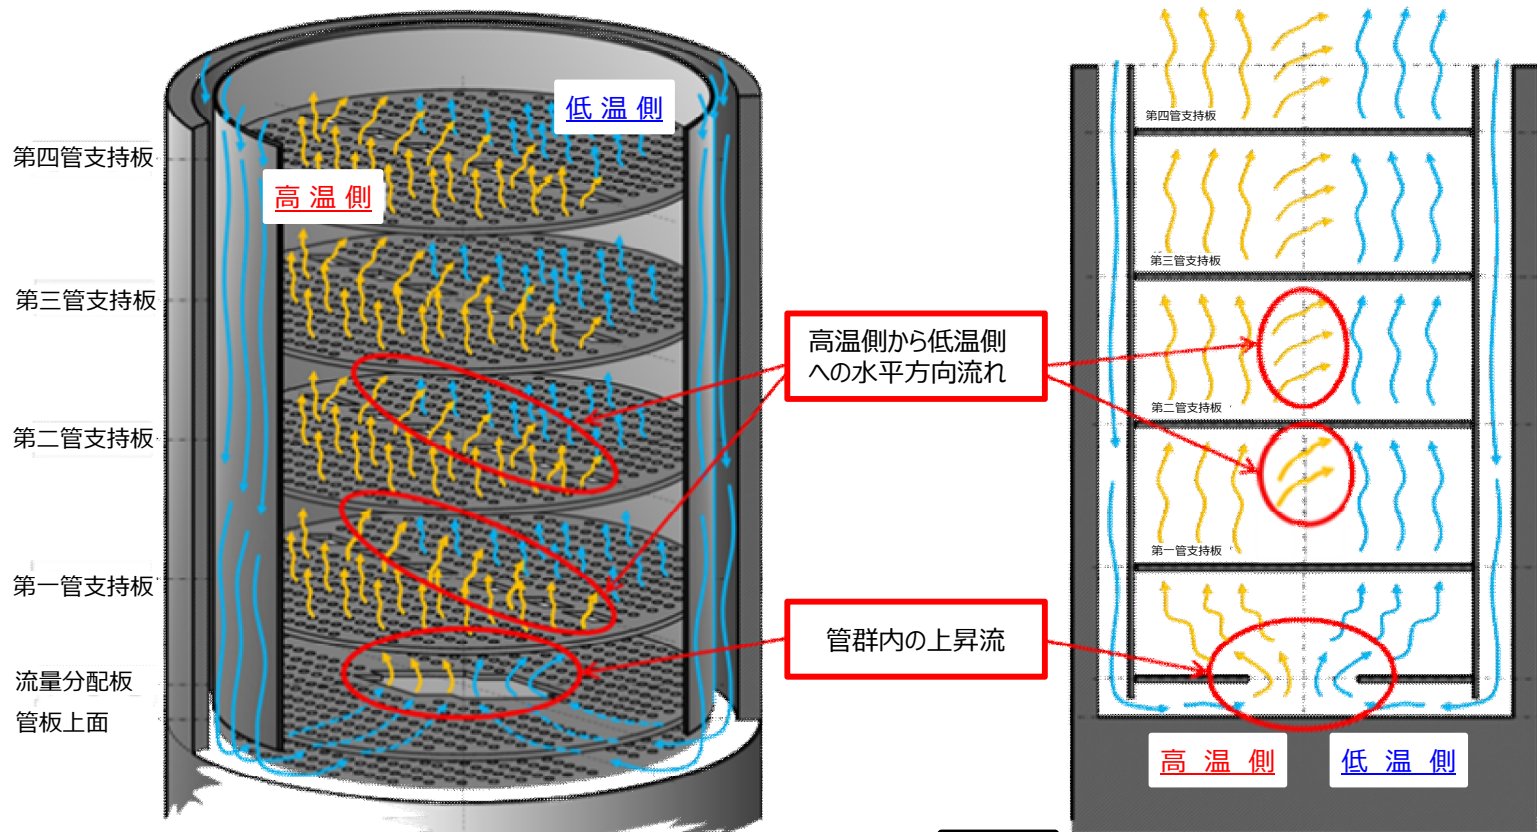
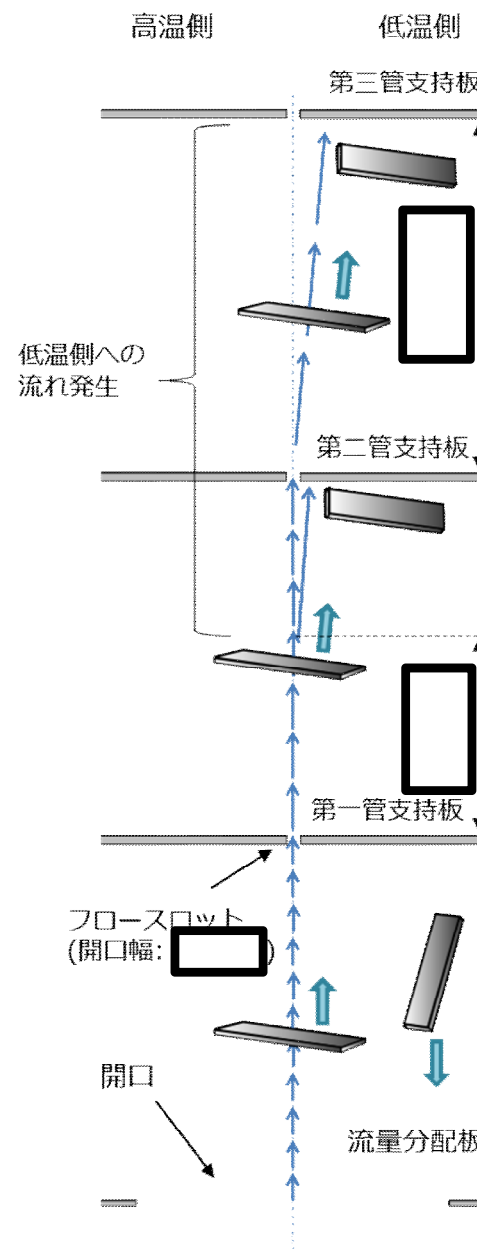
- 3次元熱流動解析を実施した結果、異物はS G器内に流入後管板上へ到達し、管群内の上昇流に乗って流量分配板および各管支持板フロー SLOT部を通過したと考えられる。
- 第一管支持板より上方では、上昇流に加え高温側から低温側への水平方向流があることから低温側へ流れ、第二管支持板の低温側下面、又は第三管支持板の低温側下面に至ったものと推定される。

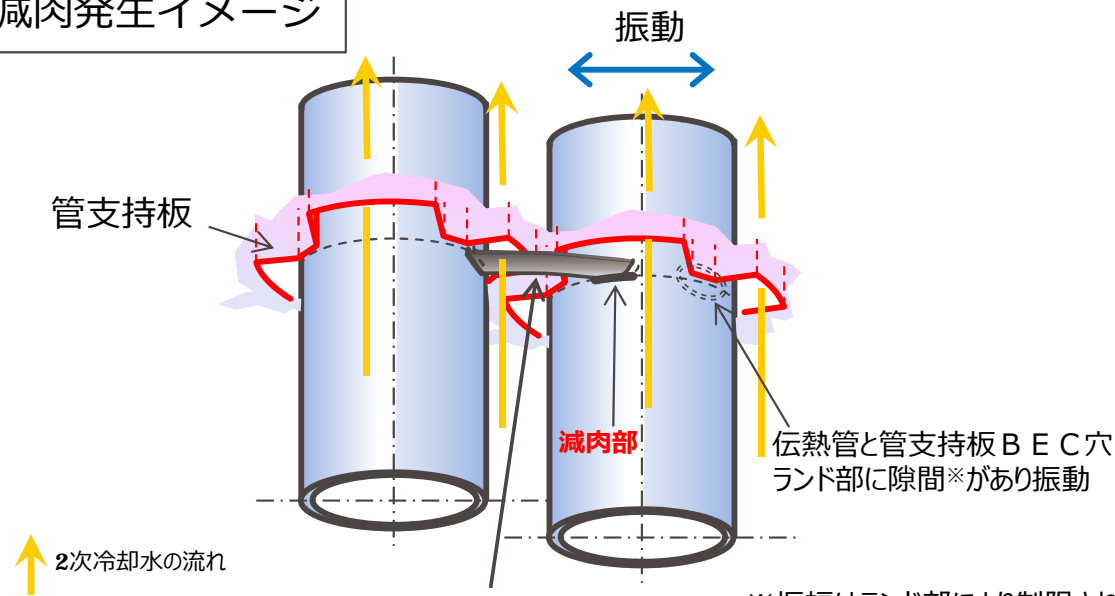
減肉発生イメージ

- ・伝熱管は、管支持板 B E C 穴のランド部に隙間があることでランダム振動し、金属片との接触部で減肉が発生する。
- ・ただし、振幅はランド部の寸法から制限（最大振幅 ）があるため、減肉深さにも上限がある。
- ・その結果、最大減肉深さは となり、貫通には至らないことを確認した。

金属片
(管支持板下面で保持)

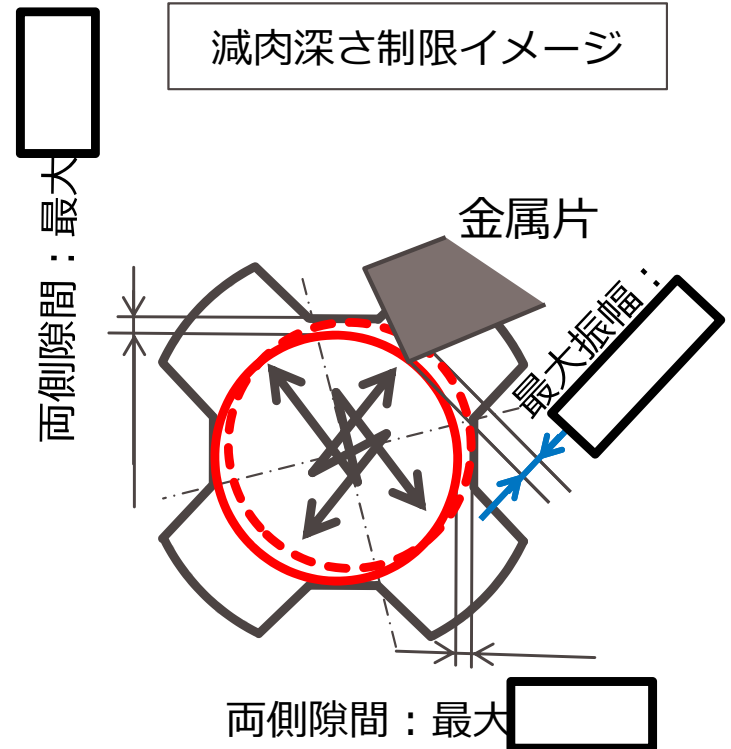
減肉深さ制限イメージ

*振幅はランド部により制限されており、減肉深さには上限がある。

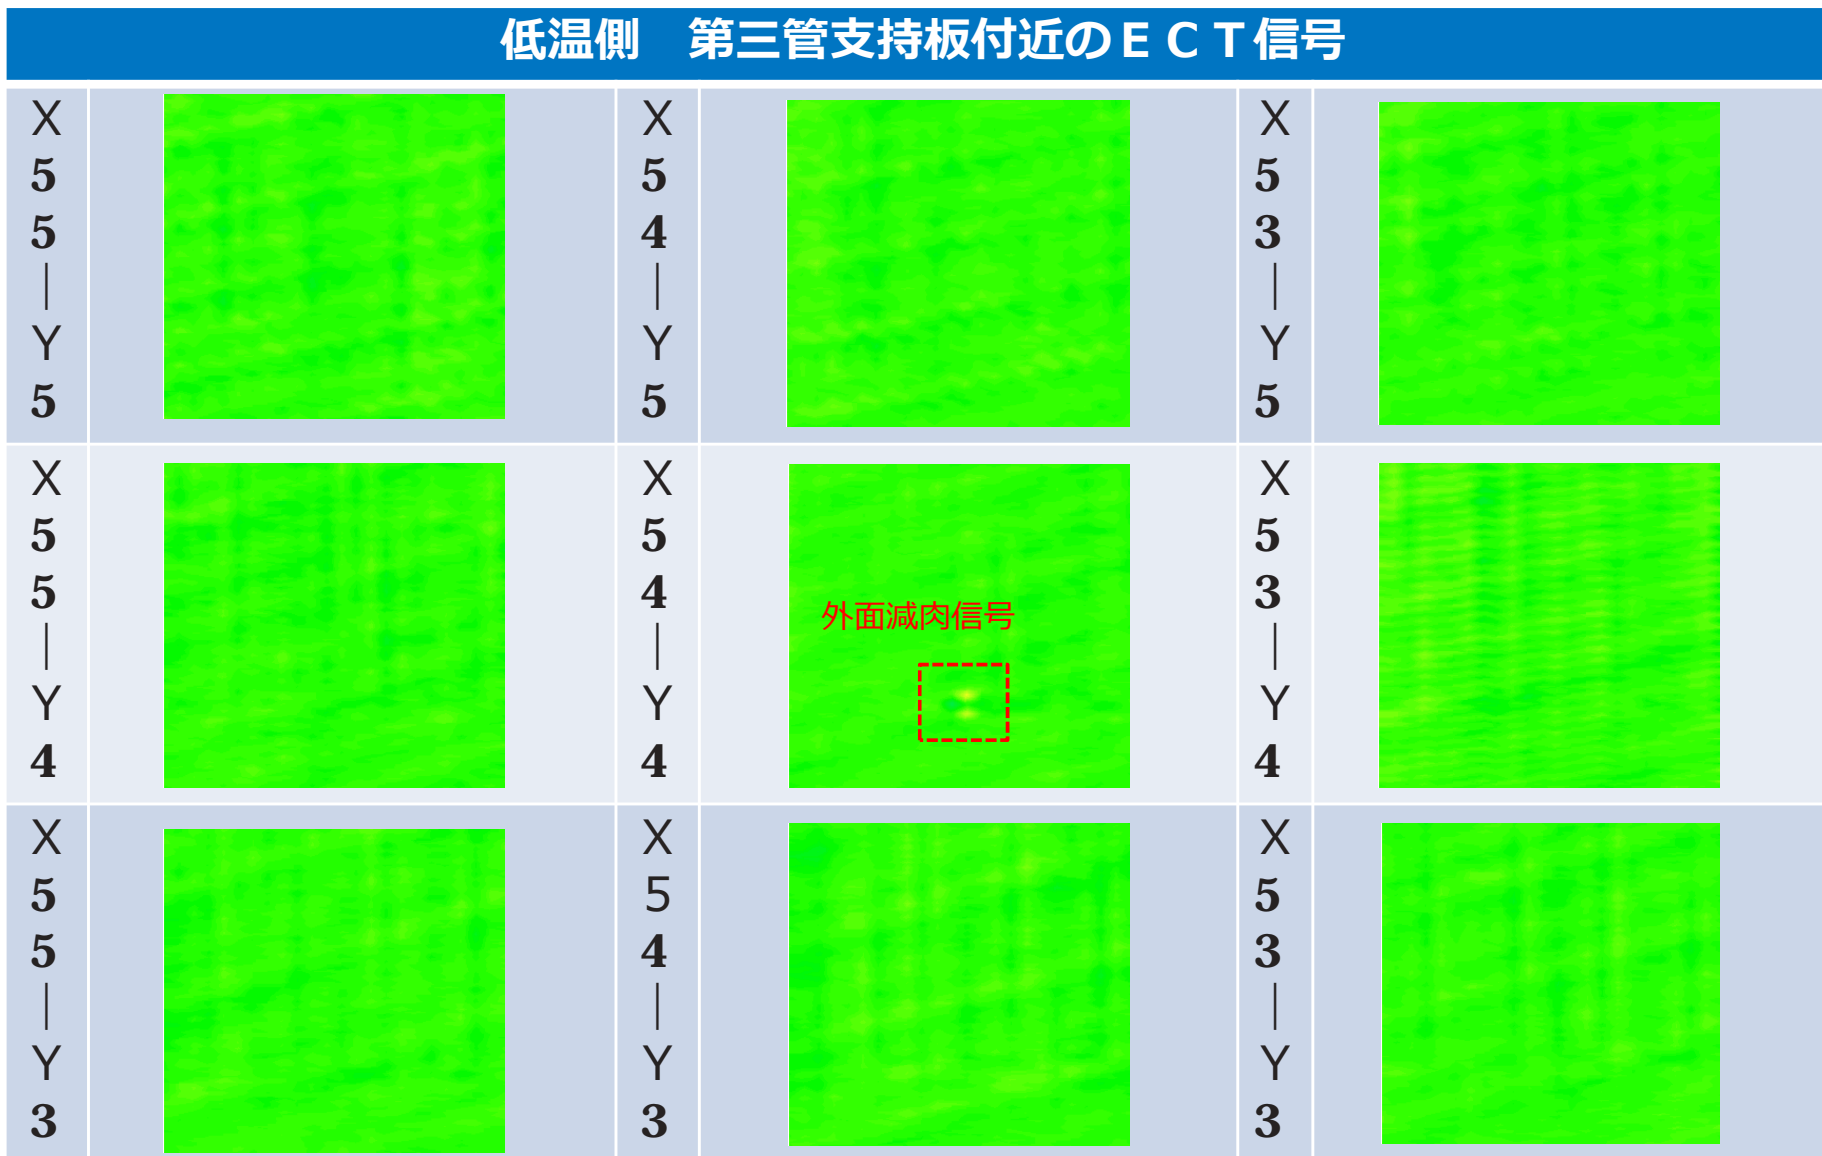
摩耗痕のある伝熱管と隣接した伝熱管の E C T 結果 (M I X : B - S G の例)

○ S G器内において小型カメラを用いて伝熱管の外面観察を実施した際に確認された、摩耗痕に隣接した伝熱管の接触痕は、有意な減肉信号指示ではないことを確認した。
