関原発 第 302 号
2020年 9月 7日

大阪市北区中之島3丁目6番16号
関西電力株式会社
執行役社長 森本

高浜発電所3号機 蒸気発生器伝熱管の損傷について

発電用原子炉施設故障等報告書

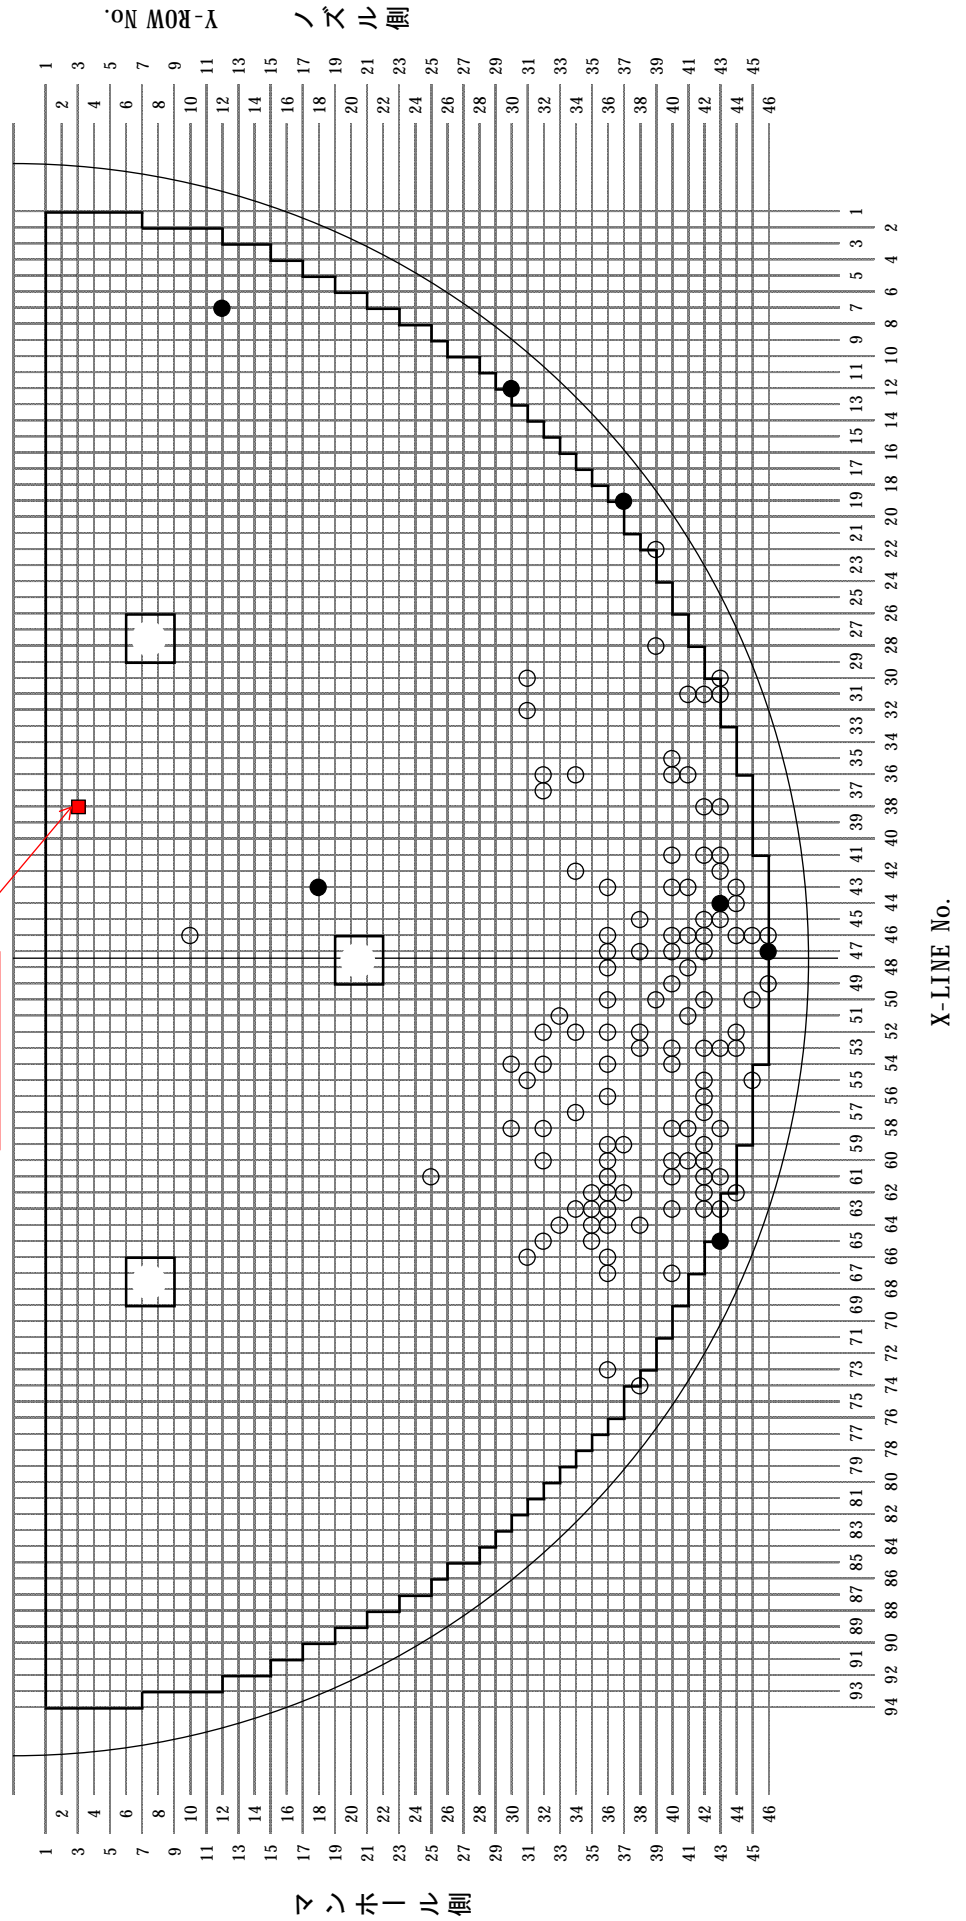
高浜3号機 SG伝熱管ECT信号指示位置図
C-SG (低温側)

第三管支持板 X38, Y3：減肉率 約28%、約56%

第三管支持板 (減肉率 約28%) :

周方向約1.0mm、軸方向1.0mm以下 (X38, Y3)

第三管支持板 (減肉率 約56%) :

周方向約4.0mm、軸方向1.0mm以下 (X38, Y3)

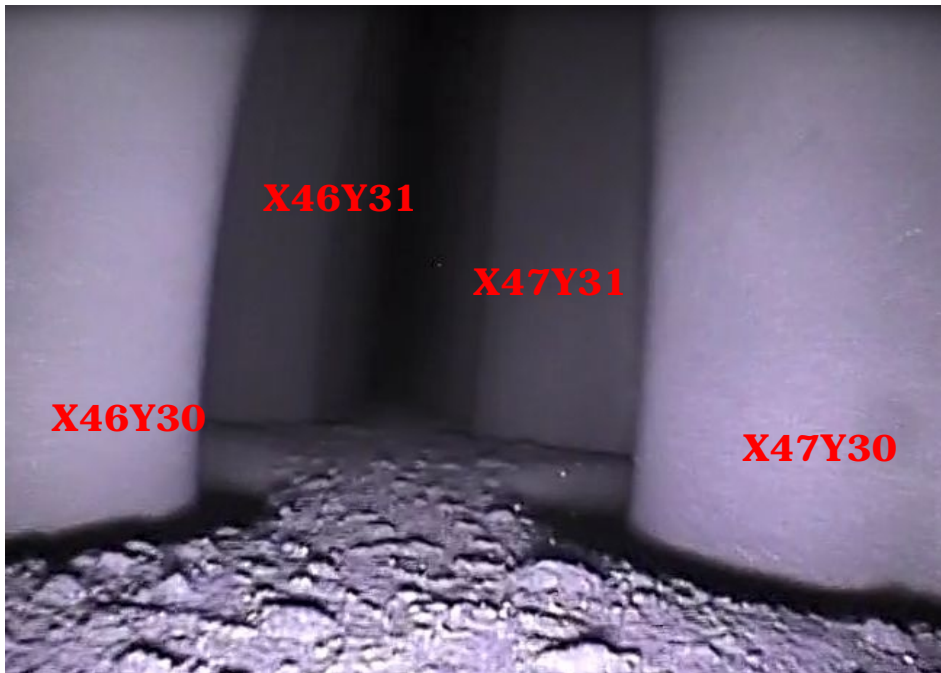
C-SG 流量分配板上写真

C-SGの流量分配板上(X2-3, Y5-6)に重さ約0.3g、長さ約33mm、幅約5mm、厚さ約0.2mmの金属片を確認した。

金属片を確認した位置は、減肉を確認した位置(第三管支持板の下面(X38, Y3))から約3.5m下方、約1.2m半径方向に離れた場所であった。

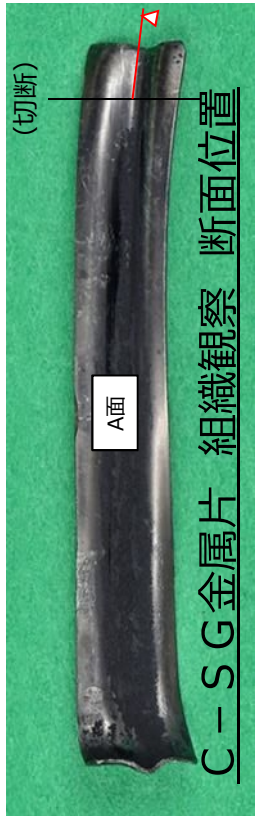
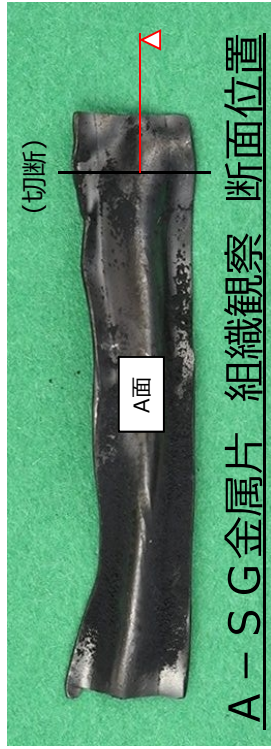
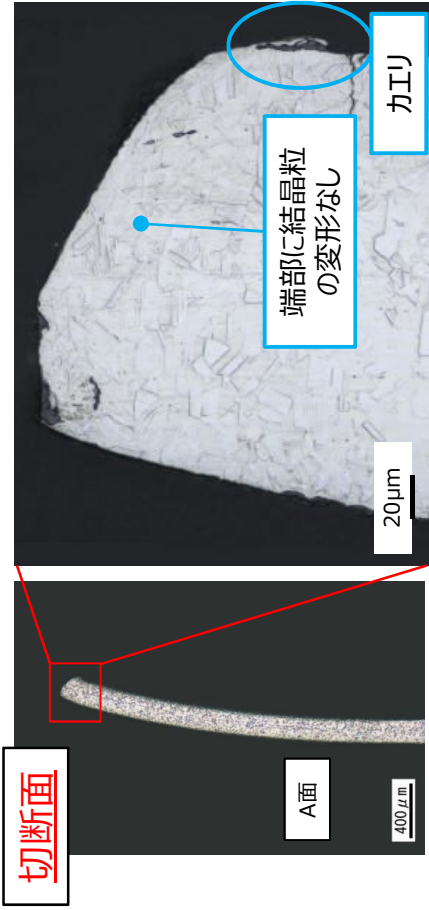
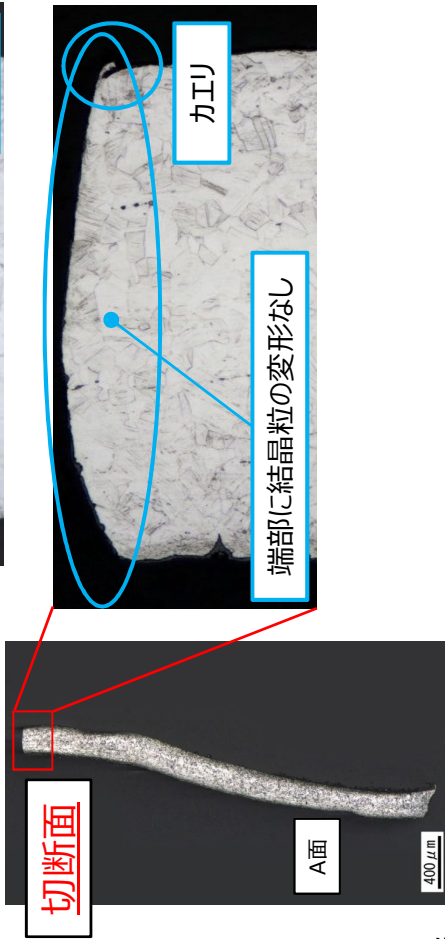
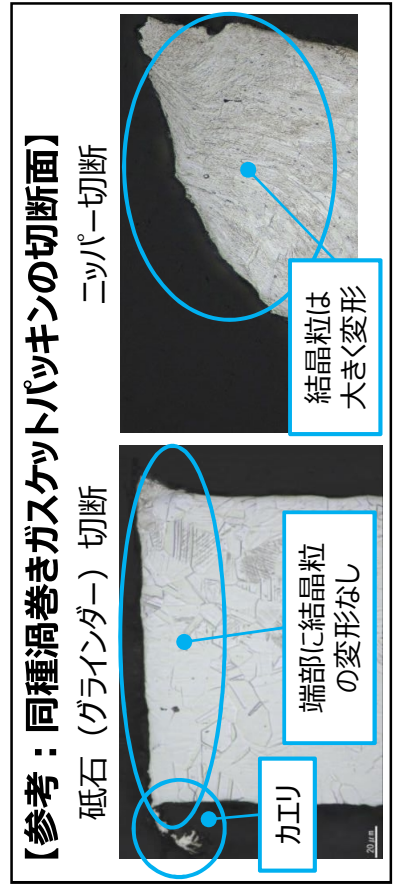
端部の結晶組織には変形が認められずまたカエリが残っていることから、せん断破壊や低サイクル疲労のよう
に過大な荷重により塑性変形を伴う破壊モードではなく、
砥石切断のように結晶組織に塑性変形を伴わない破壊モードで小片状になったと推定

⇒金属片はニッパーで細断されたものではない

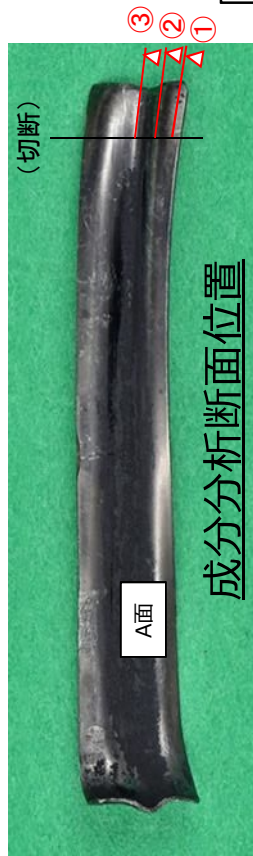
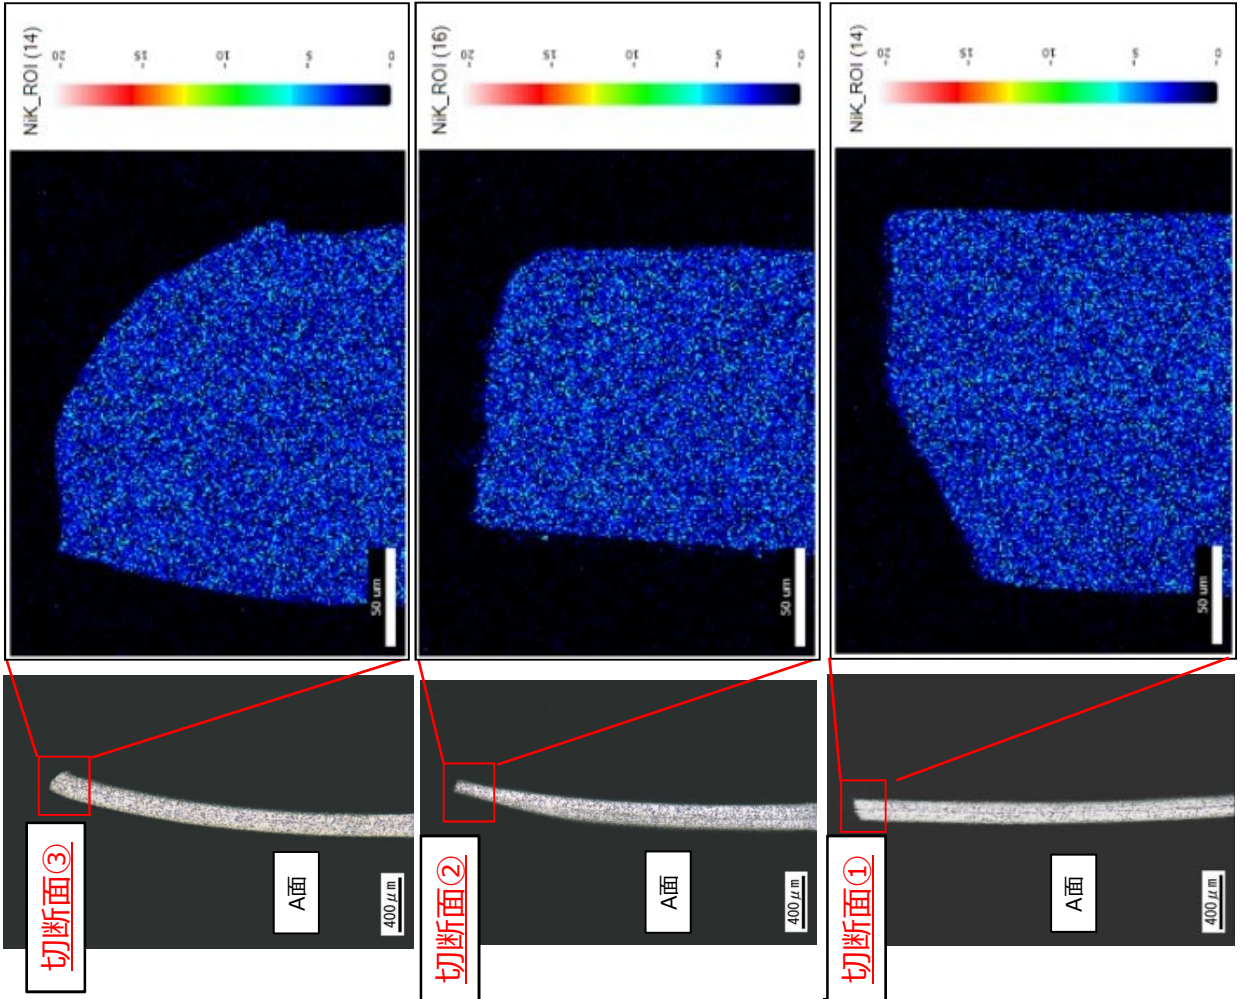
- 化学分析の結果、どの切断面においても、表層には伝熱管の成分と考えられるNi成分は検出されなかった。
なお、過去の美浜3号機の異物によるSG伝熱管外面の摩耗減肉事象（2000.9.1損傷確認）のように、原因となった異物の表面の付着物分析を行った結果、スラッジの主成分であるマグネサイト以外は認められなかった事例はある。

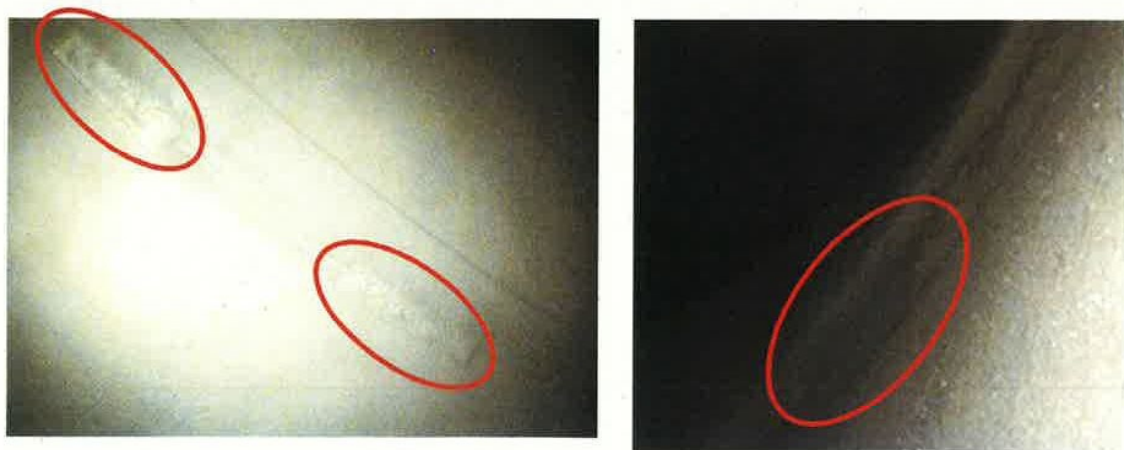
目視点検の結果、給水内管内部全周にわたり裏当金が脱落せずに設置されている様子が確認できた。また、隅肉溶接も剥離等がない様子が確認できた。(代表：B-SG)

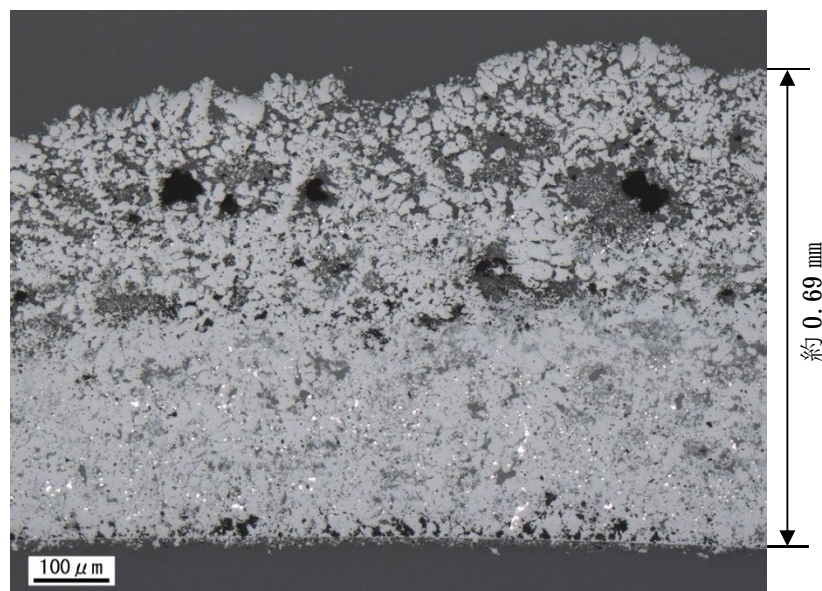
図1 高浜3号機 最上段（第7）管支持板上から採取したスラッジの断面観察例

伝熱管表面のスケールはマグネタイト粒子の付着がベースとなって形成されるため、スケール内には必ず空隙が生じる（図1参照）。そのため、スケールが伝熱管から剥離して生じたスラッジ自体は脆いものであり、伝熱管との相互作用を考えた際にも、スラッジ内の構造上脆弱な箇所を起点として破壊が進展し、伝熱管に有意な損傷を与える可能性は低い。
