SGブロワーダウンシステム点検結果 (7/18)

スケール剥離による減肉信号への影響

金属片による伝熱管の減肉可能性調査の流れ

金属片と伝熱管の接触時における摩耗形態の推定

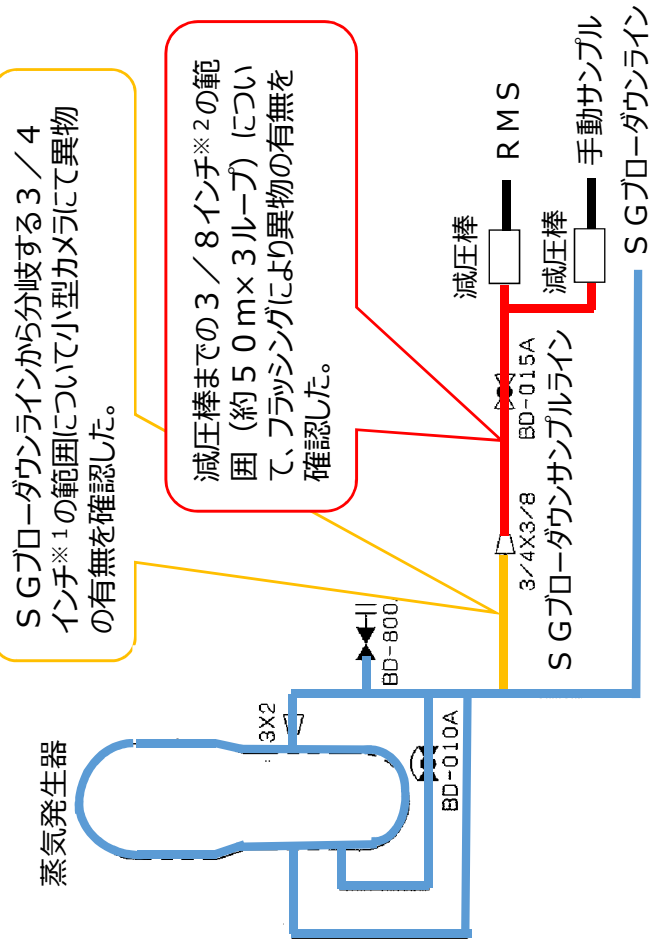
SGブローダウンサンプリングシステムの点検概略図

SGブローダウンラインから分岐する3/4インチ※1の範囲について小型カメラにて異物の有無を確認した。

減圧棒までの3/8インチ※2の範囲 (約50m x 3ループ) について、フラッシングにより異物の有無を確認した。

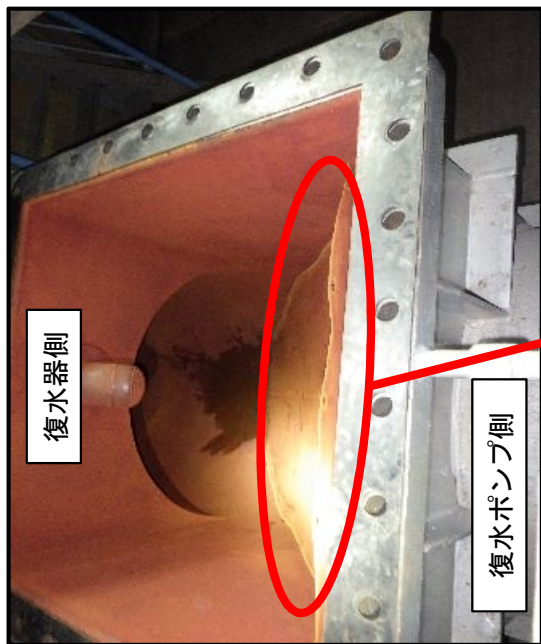
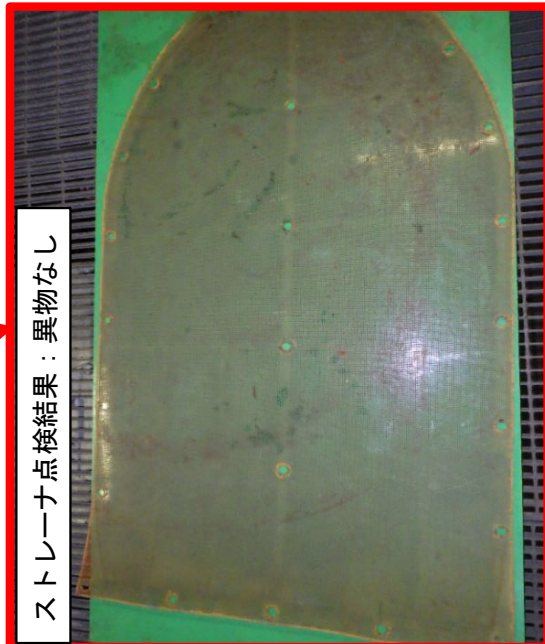
3A-復水ポンプ入口ストレーナ

⑨入口ストレーナ (異物なし)

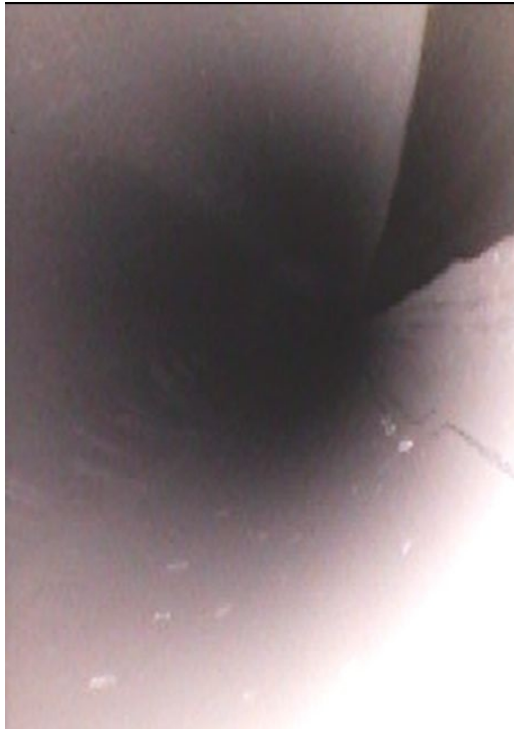
格納容器出口付近

配管内 (異物なし)

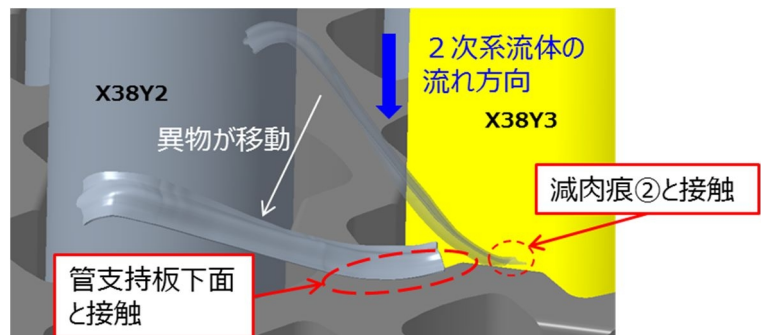
図1 C-SG減肉痕の外観

C-SGで回収した金属片が2箇所（図1）の減肉痕（図1）と接触するには、次の通り2つの姿勢をとる必要があるものと推定した。

- ・最初に金属片の角部が減肉痕②の位置で接触（伝熱管と管支持板の隙間に挟まり拘束[※]）し、管支持板に対して角度を持った姿勢が維持され摩耗減肉が進展した（図2）。
- ・減肉痕②の位置で減肉深さが28%まで進展すると、金属片の拘束は緩和され、金属片はより安定な姿勢（管支持板下面に張り付く状態）に変化するとともに②の減肉痕を与えた角部が減肉痕①の位置に移動し、深さ56%に至るまで摩耗減肉を与えた（図3）。
- ・金属片が減肉痕①の位置で伝熱管と接触している間は、管支持板下面との接触も想定されるが、管支持板下面で認められた接触痕の位置は整合している（図4）。

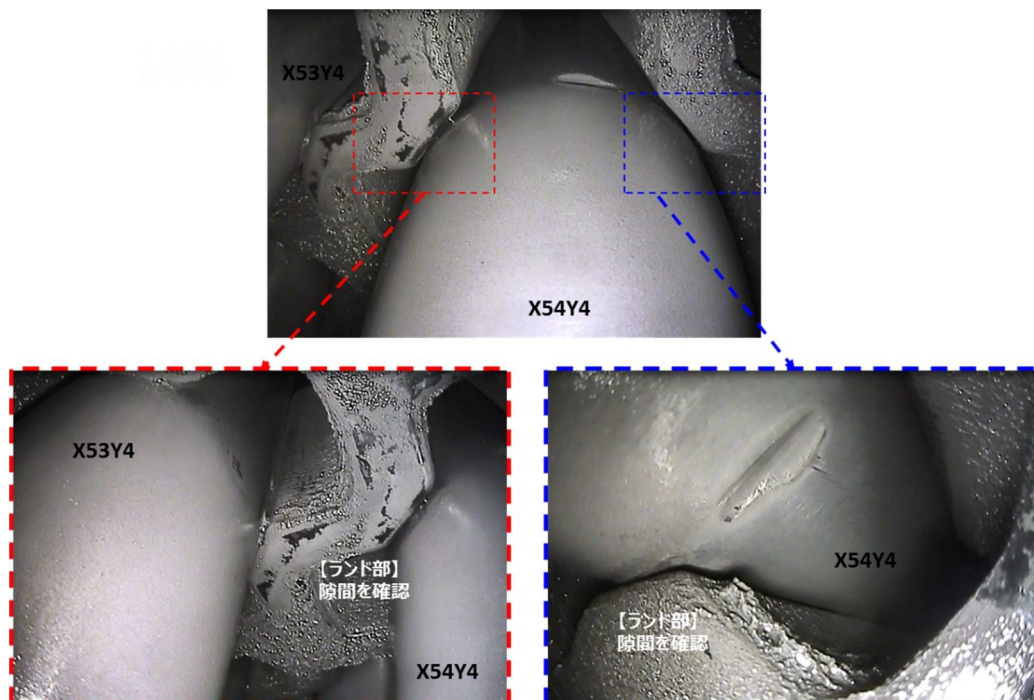
図 3 - 1 伝熱管とランド部の隙間確認結果 (B - S G : X 5 4 , Y 4)

そこで、本想定の実機との整合性を確認するため、減肉が認められた伝熱管について、第3管支持板のB E C穴ランド部との隙間を目視にて確認した結果、一定の隙間が認められた (図 3 参照)。

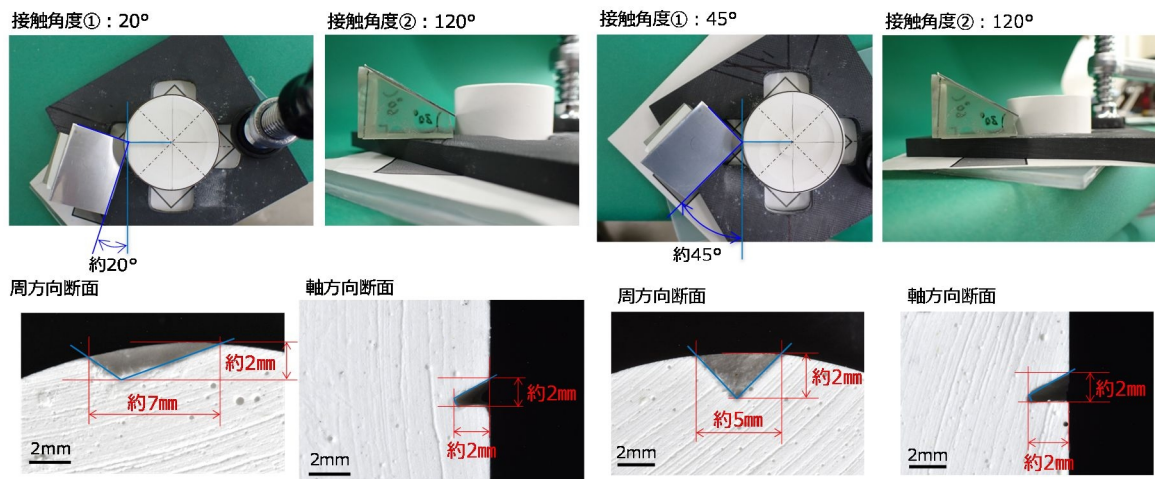
図 1 - 3 - 1 減肉試験で取得した減肉形状 (C-SG : X 3 8, Y 3)

減肉試験の結果、図 1 - 3 に示す減肉形状を取得した。また、取得した減肉形状の寸法を実機相当に補正し整理した結果を表 1 - 2 に示す。

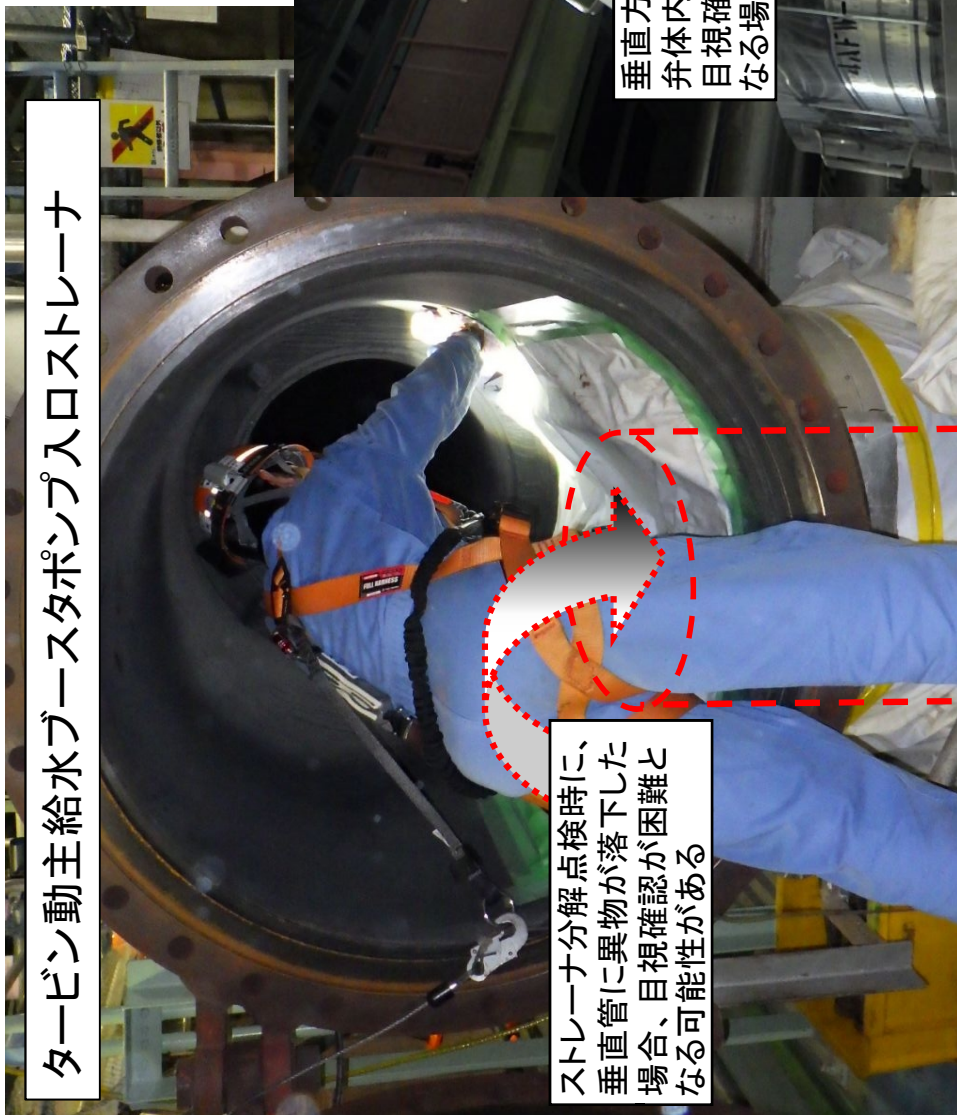
タービン動主給水ブースタポンプ入口ストレーナ

ストレーナ分解点検時に、垂直管に異物が落下した場合、目視確認が困難となる可能性がある

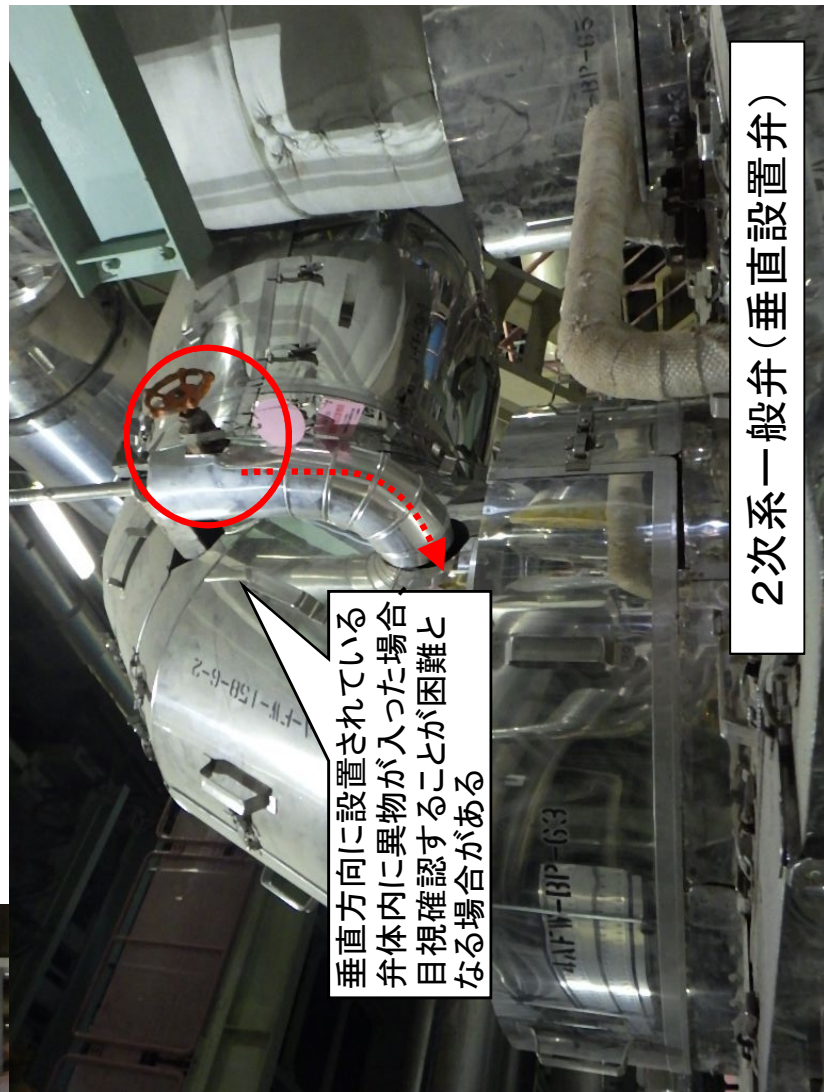
2次系一般弁(垂直設置弁)

垂直方向に設置されている弁体内に異物が入った場合目視確認することが困難となる場合がある

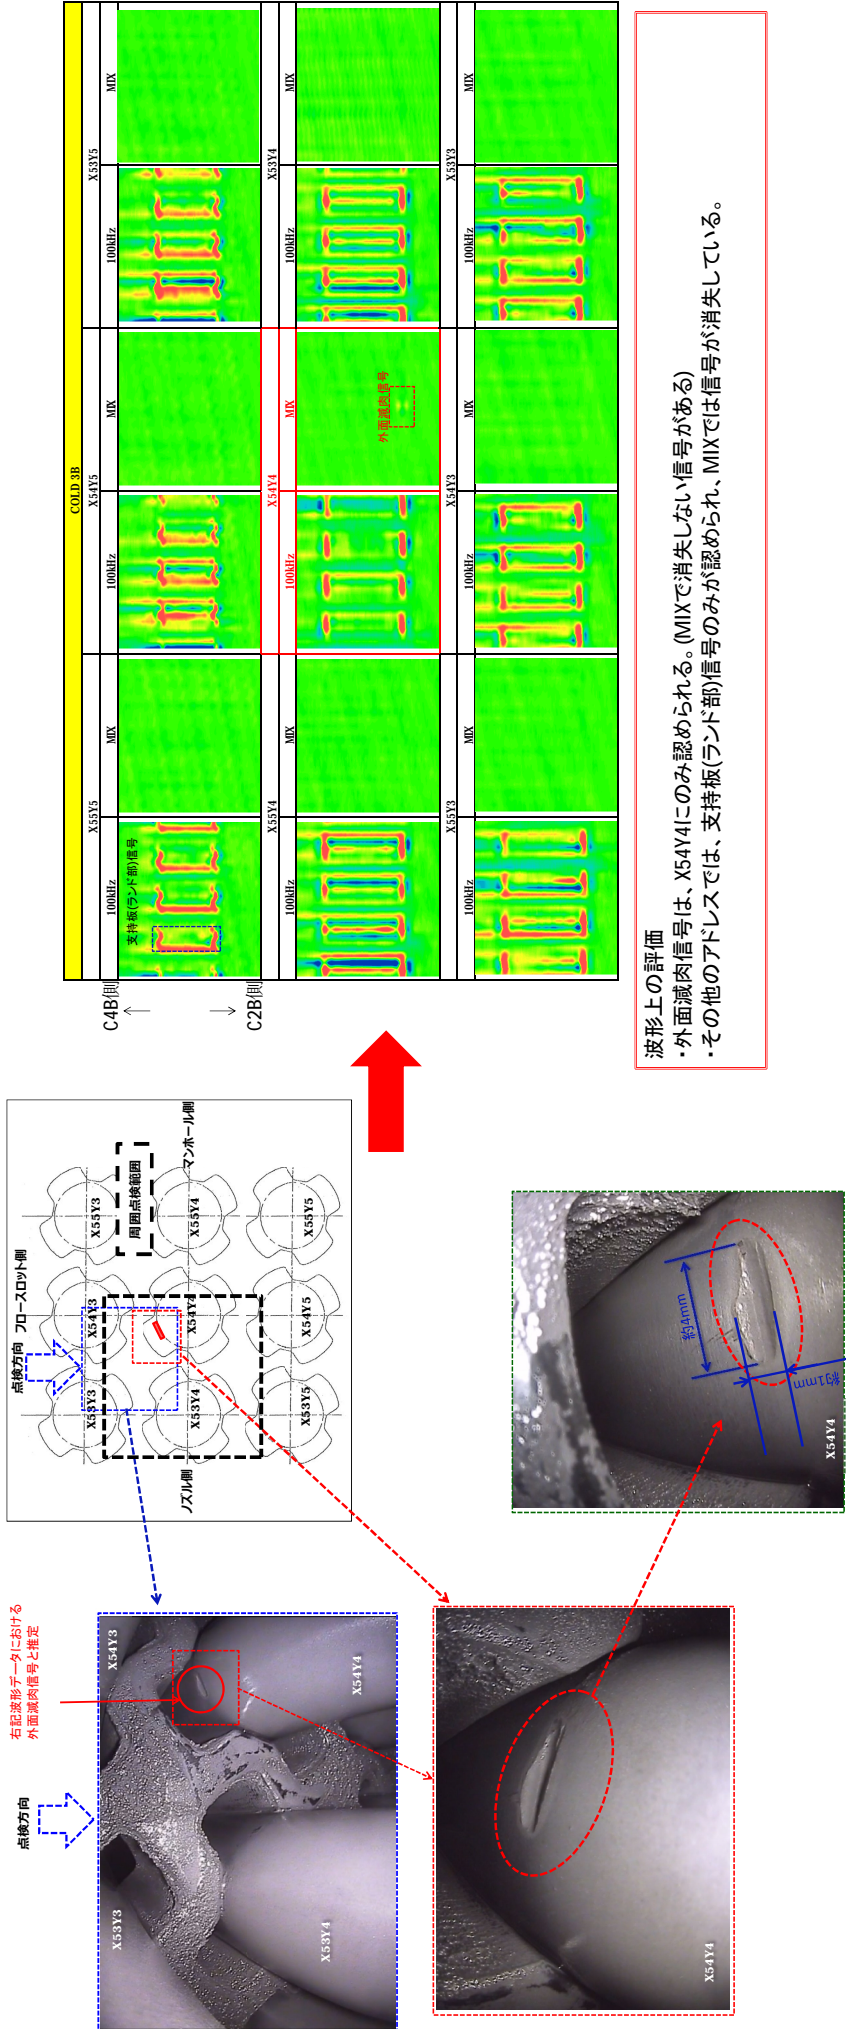
隣接伝熱管の健全性 (B-SG Cold側第三管支持板下面 伝熱管 X54, Y4)

波形上の評価

- ・外面減肉箇所は、X54Y4にのみ認められる。(MIXで消失しない信号がある)
- ・その他のアドレスでは、支持板(ランド部)信号のみが認められ、MIXでは信号が消失している。

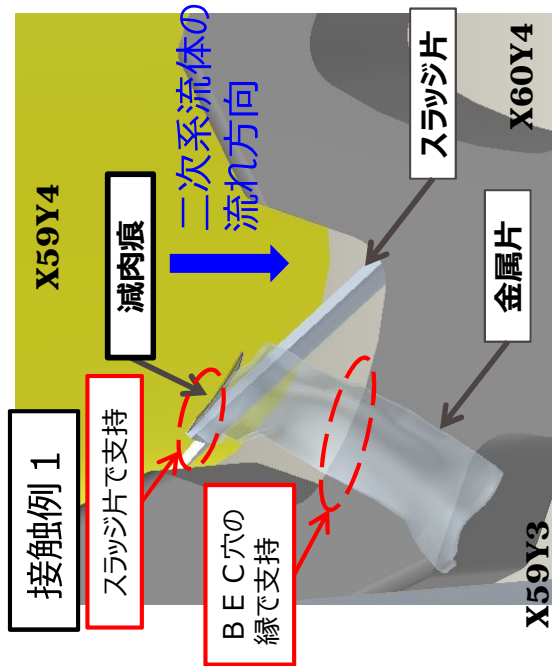
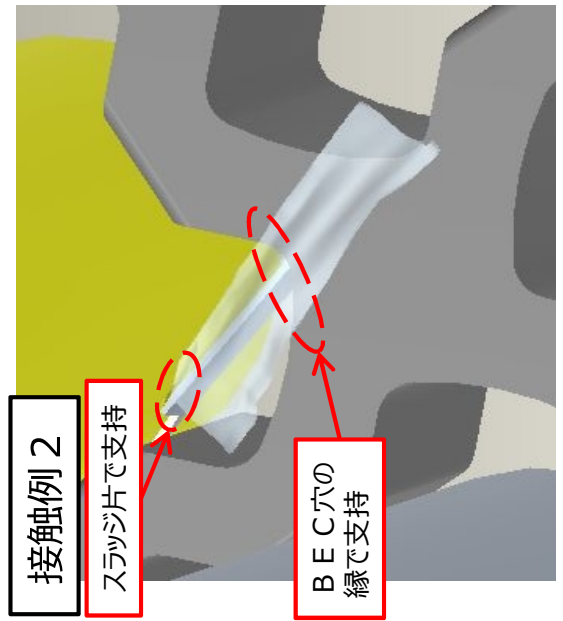
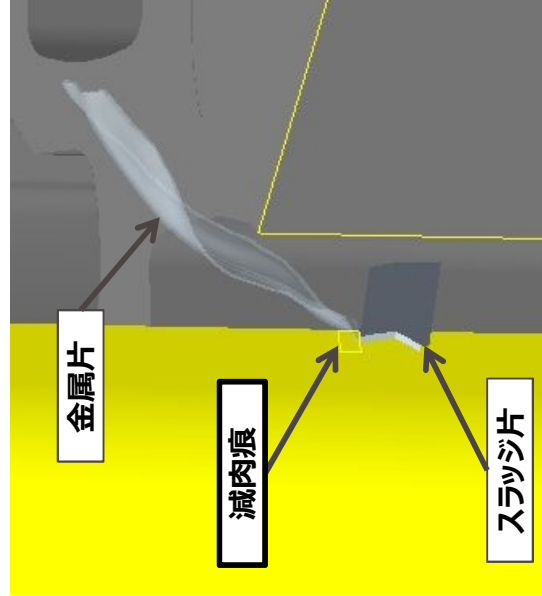
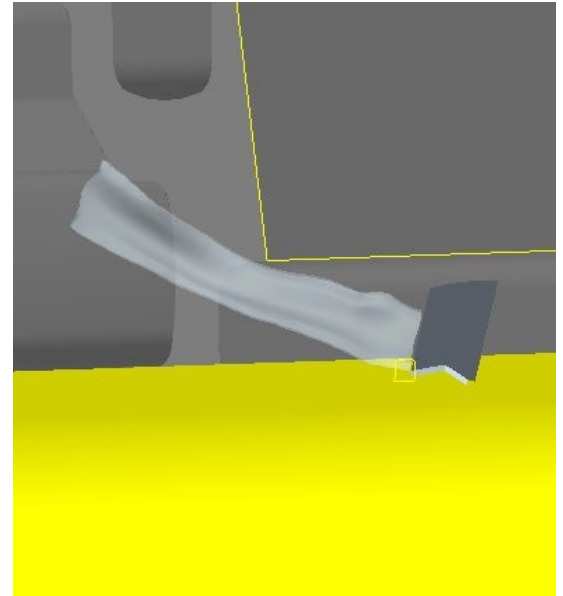
前回定期検査で減肉痕が認められた伝熱管周辺の管支持板の外観

- A-SGの金属片が前回定期検査で認められた減肉痕の位置（BEC穴下側より約5mm上側）で伝熱管と接触するには、金属片が管支持板BEC穴の縁で支持される姿勢（接触例1もしくは2）を必要があるが、当該BEC穴周辺に接触痕は認められていない。
- 従って、当該金属片が前回の減肉事象の原因である可能性は低いと考える。
