# 関西電力株式会社からの高浜発電所3号機 蒸気発生器伝熱管の損傷に係る報告に対する 評価及び今後の対応について

令和2年10月14日  
原子力規制委員会

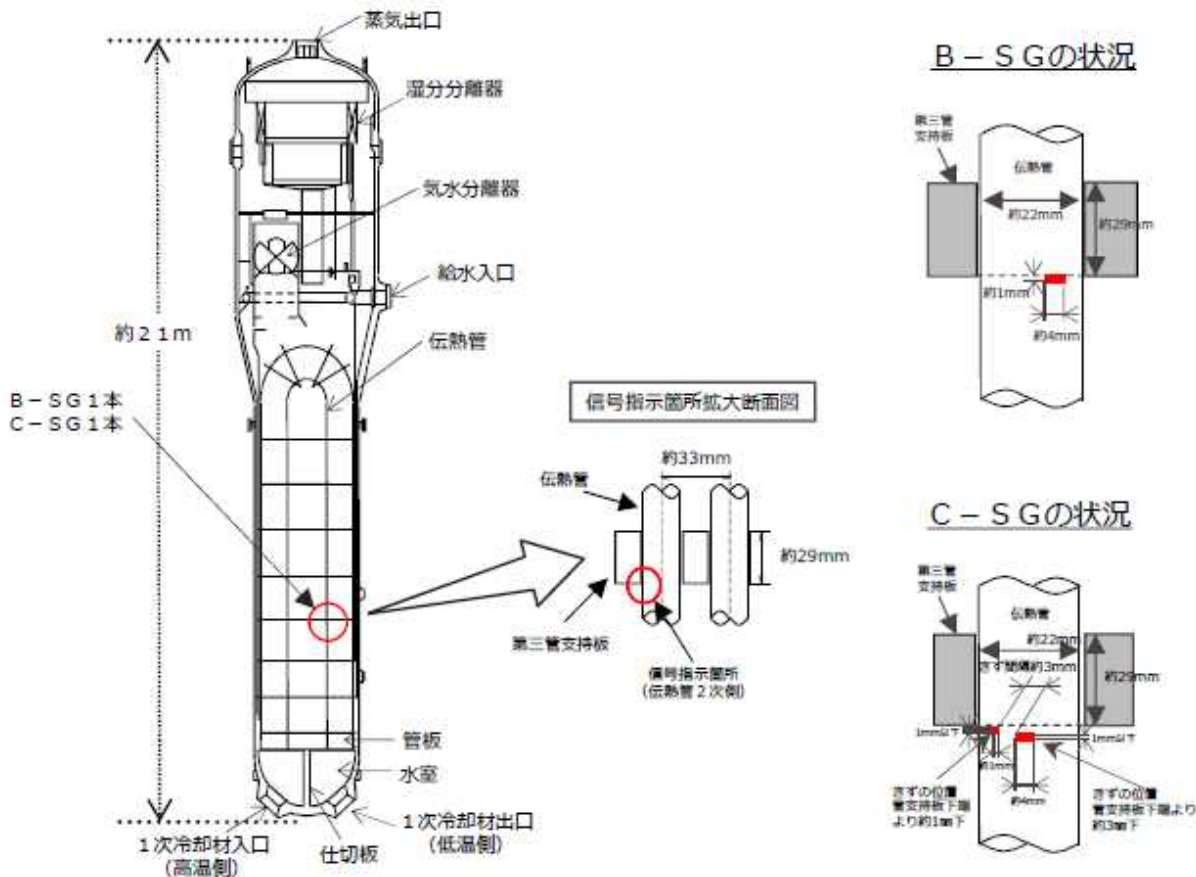
S G 伝熱管信号指示箇所概要図

関西電力株式会社（以下「関西電力」という。）は、第24回定期検査中の高浜発電所3号機（以下「3号機」という。）において、3台の蒸気発生器（以下「SG」という。）の全ての伝熱管<sup>1</sup>に対して渦流探傷試験（ECT）<sup>2</sup>を実施したところ、B-SGの伝熱管1本及びC-SGの伝熱管1本の管支持板部<sup>3</sup>付近に、外面（2次側）からの減肉とみられる有意な信号指示が認められた。なお、本事象に伴う外部への放射能の影響はなかった。

ECTで減肉とみられる信号指示が認められたSG伝熱管について、2次側から小型カメラによる外観観察を行ったところ、当該信号指示が認められた箇所に摩耗痕が確認された。（別紙1参照）

なお、摩耗減肉が認められたSG伝熱管については、高温側及び低温側のSG管板部で施栓し、供用外とする。

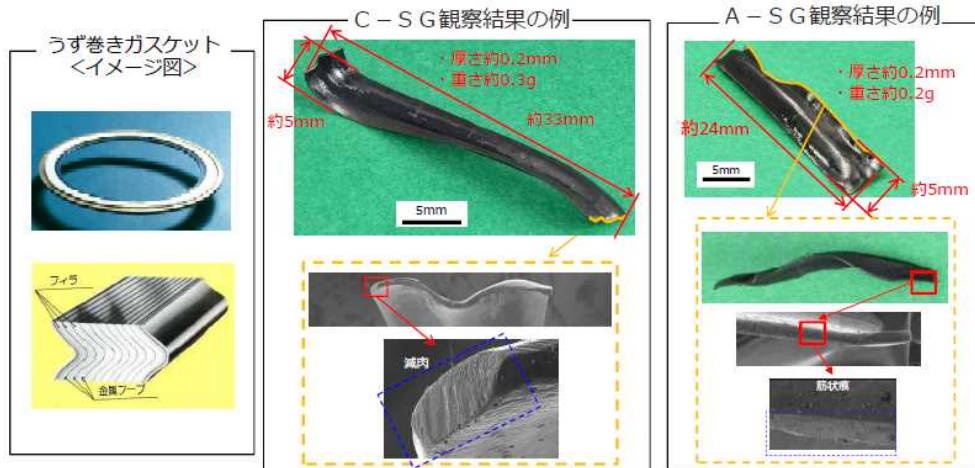
3号機のようなアンモニアとヒドラジンの注入によるAVT (All Volatile Treatment)<sup>10</sup>を実施し良好な還元性雰囲気維持されているプラントでは発生していないこと、また表面形状も異なることから、粒界腐食割れではないと判断した。(別紙2参照)

3号機のような塩素濃度が十分低く管理され、アンモニアとヒドラジンの注入によるAVTを実施し良好な還元性雰囲気維持されているプラントでは発生していないこと、また表面形状も異なることから、ピittingではないと判断した。(別紙2参照)

3号機のようなアンモニアとヒドラジンの注入によるAVTを実施しているプラントでは発生していないこと、また表面形状も異なることから、リン酸減肉ではないと判断した。(別紙2参照)

表面形状が異なることから、デンティングではないと判断した。（別紙2参照）

管支持板部の流れによる伝熱管の管支持板部の応力は、疲労限に比べ非常に小さく、また表面形状も異なることから、疲労損傷ではないと判断した。（別紙2参照）

事象が発生した箇所の流速はインコネル600製伝熱管のエロージョンが発生する限界流速に比べて十分小さく、また表面形状も異なることから、エロージョンではないと判断した。（別紙2参照）

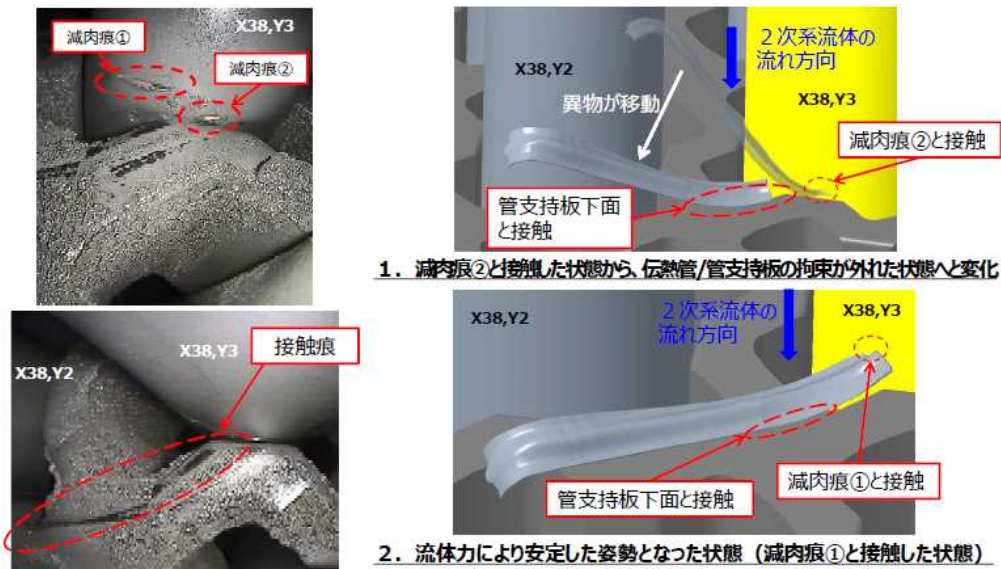
A、C-SGで発見された金属片

- 管支持板との接触により摩耗減肉が発生したのであれば、4箇所管支持板ランド部<sup>13</sup>に減肉が生じるが、目視点検の結果から当該部の減肉は確認できなかったため、管支持板との接触・摩耗によって発生したものではないと判断した。
- A、C-SGの流量分配板上に金属片(SUS304相当、渦巻きガスケットの一部であるフープ材であると推定)が確認されたことから、有意な信号が認められたC-SGで確認された金属片の表面観察等の結果、伝熱管の主成分であるニッケル成分は検出されなかったが、部分的な擦れ跡、打痕、摩耗等を確認した。このため、当該金属片がC-SGの伝熱管に傷を付けた可能性は否定できないと判断した。(別紙3参照)
- SG器内、SGブローダウン系統(復水器回収ライン、系外ブローライン)の目視点検を実施したところ、上記金属片及びスラッジ以外の異物は確

- C-SGで確認された金属片の角部がSG伝熱管に接触、減肉し、その後減肉の進展とともに接触した状態が緩和され、2次側の流体力で安定した姿勢に変化したことにより、もう1箇所に接触、減肉した。（別紙3参照）

- C-SGで確認された金属片と異物、2種類又は1種類の異物がそれぞれ接触し、減肉した。(別紙3参照)

また、上記対策の徹底のほか、SG水張系統からの異物混入対策として、SG水張ポンプ入口にストレーナを設置する。さらに、今回渦巻きガスケットの金属片がSG器内で確認されたことを踏まえ、今後機器を開放した時点で渦巻きガスケット等の金属製の消耗品に損傷を確認した場合は、工事担当者に報告することに加え、工事報告書に必要事項を記載することを調達要求文書に定める。

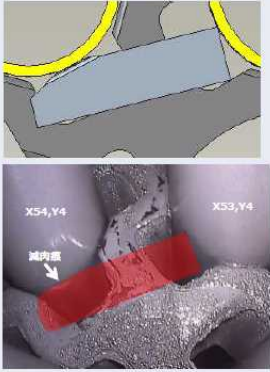
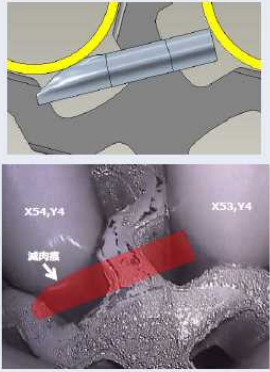
**B-SG：想定異物が減肉痕と接触**

SG伝熱管の減肉痕の位置及び形状から、減肉を生じさせた可能性のある異物の形状は、長さ約24mm、幅約5～7mm、厚さ約1mm以下と推定した。(別紙4参照)

パターン1	パターン2
異物	想定異物4※1	想定異物5※1※2
外観

形状	想定異物4：約24mm×約7mm×1mm以下	想定異物5：約24mm×約5mm×約0.2mm

※1：管支持板表面の接触痕等と整合するよう異物の形状・位置を想定  
 ※2：C-SGの金属片と類似のガスケット片を想定
