高浜発電所4号機の定期検査状況について
 (蒸気発生器伝熱管過流探傷検査(ECT)結果)

高浜発電所4号機のECT信号指示管位置図

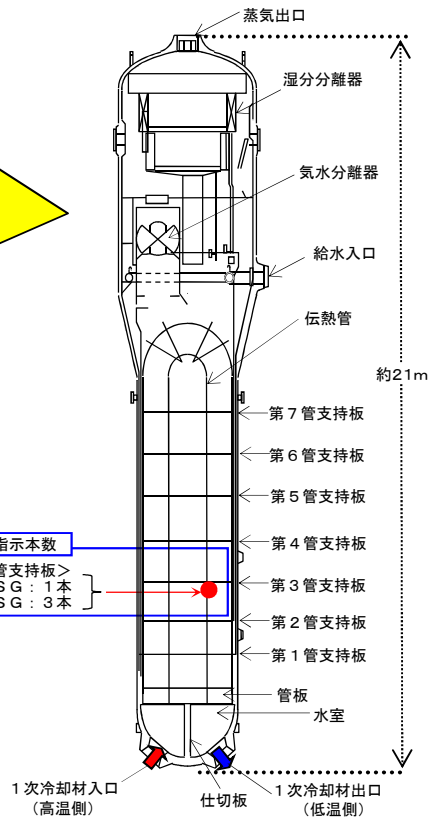
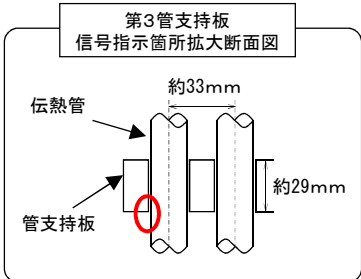
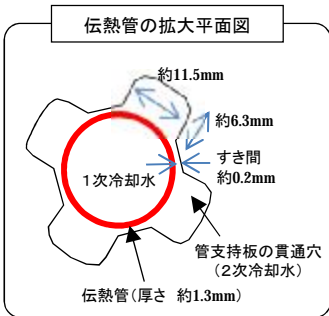
蒸気発生器の概要図

信号指示本数
 <第3管支持板>
 A-SG: 1本
 C-SG: 3本

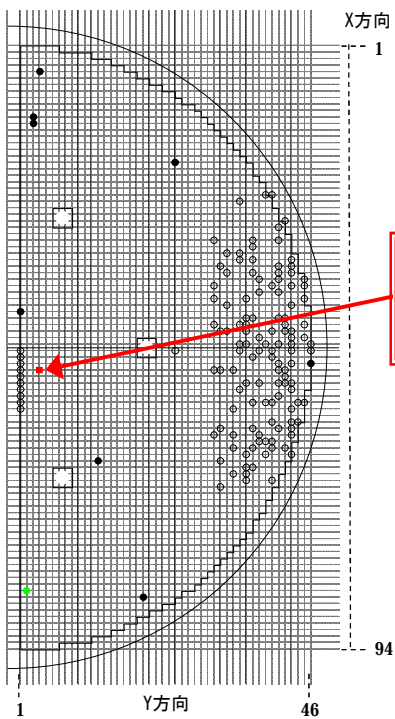
A- 蒸気発生器上部より見た
伝熱管位置を示す図

- : 有意な信号指示管 (1本)
- : 既施栓箇所(外面減肉) (1本)
- : 既施栓管(拡管部応力腐食割れ) (8本)
- : 既施栓管(拡管部応力腐食割れ以外) (129本)

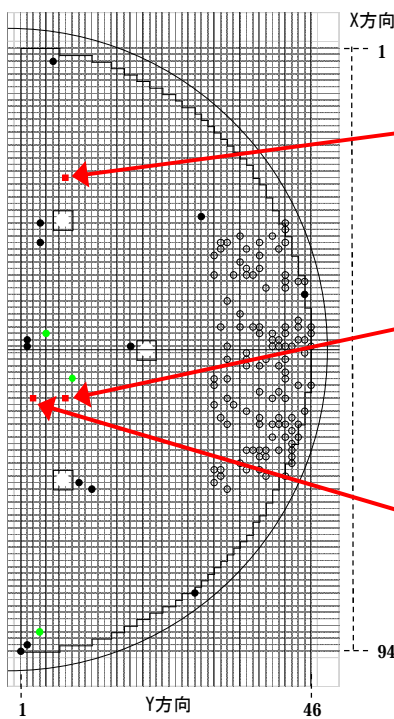
C- 蒸気発生器上部より見た
伝熱管位置を示す図

- : 有意な信号指示管 (3本)
- : 既施栓箇所(外面減肉) (3本)
- : 既施栓管(拡管部応力腐食割れ) (13本)
- : 既施栓管(拡管部応力腐食割れ以外) (110本)
