5.1.2 開削調査箇所(南側)

指摘事項No.2に関する回答-側溝設置跡(海側壁面) 距離呈0m付近の状況(2/2) -

指摘事項No.2に関する回答-露頭再観察結果(横断掘削箇所⑤)(1/2)-

指摘事項No.5に関する回答-Ts3aユニットに認められる線構造の成因検討(1/12) -

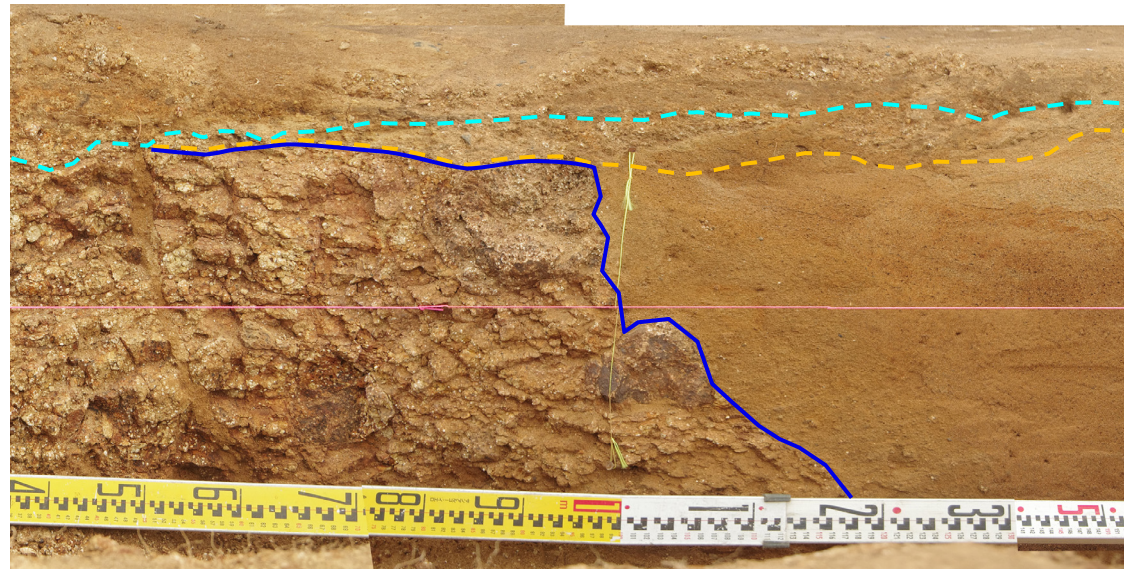
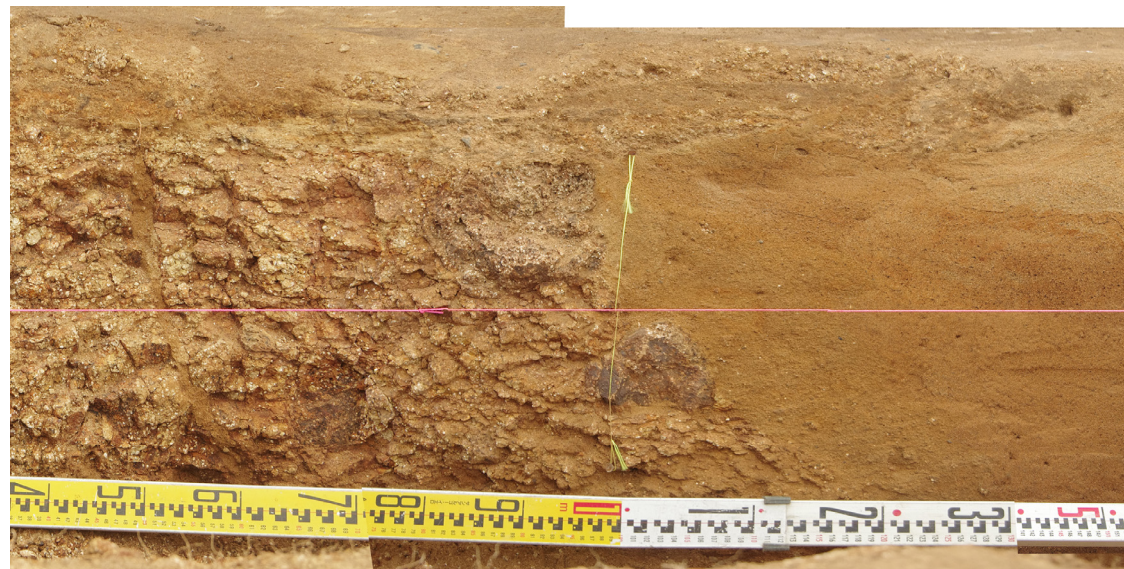
側溝設置跡(海側壁面) 距離呈0m付近(解釈線あり)

側溝設置跡(海側壁面) 距離呈0m付近(解釈線なし)

当該箇所は、令和2年8月に、側溝設置跡(海側壁面)に対して直交方向に追加掘削(横断掘削箇所⑤)が行われたことにより、消失している。

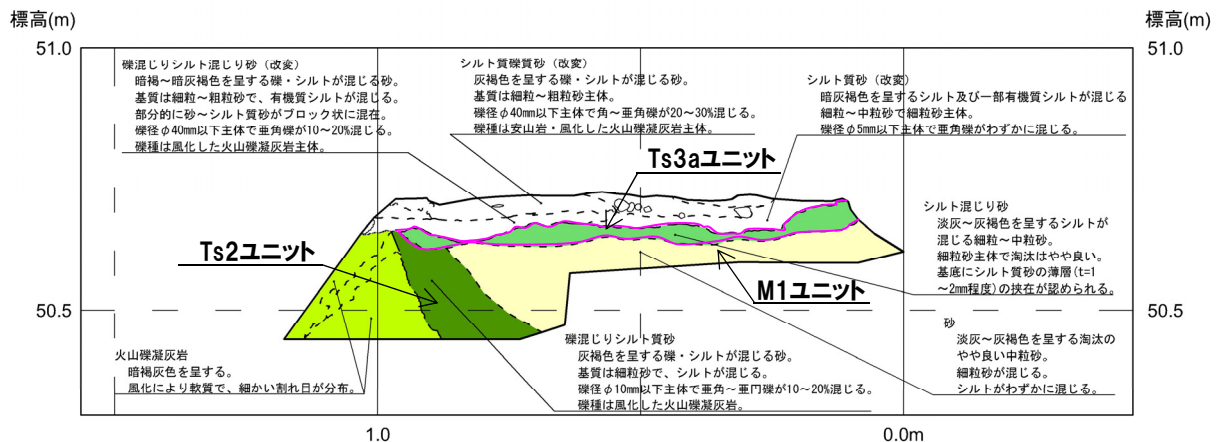
開削調査箇所(南側)横断掘削箇所⑤(南側壁面)スケッチ

- 本調査箇所においては、下位より、基盤岩(旧海食崖)、Ts2ユニット、M1ユニット及びTs3aユニットが認められる。
- Ts2ユニットは、旧海食崖を形成する基盤岩にコンタクトする状況が認められる。
- Ts3aユニットは、下位のTs2ユニット及びM1ユニットを侵食して堆積している。
- Ts3aユニットの層相は、シルト混じり砂であり、上位の盛土(シルト混じり砂礫~シルト質礫質砂)とは明確に区別される。
- なお、Ts3aユニットについては、改変のため、旧海食崖を形成する基盤岩との関係は確認できない。

開削調査箇所(南側)に認められる盛土は、層相確認の結果、以下の特徴が認められることから、Ts3aユニットとは明確に区別される。

- ・暗褐灰~黒褐灰色を呈するシルト混じり礫質砂~礫混じり砂~礫混じりシルト質砂で、層相変化が著しい
- ・不均質な層相を示す
- ・新鮮な角~垂円礫が混じる
- ・黒褐灰色を呈する箇所及びシート状の黒褐灰色のブロックが認められる
- ・縦方向の亀裂が発達する
- ・Ts3aユニット及びTs3bユニットに比べ、植物根が多く認められる

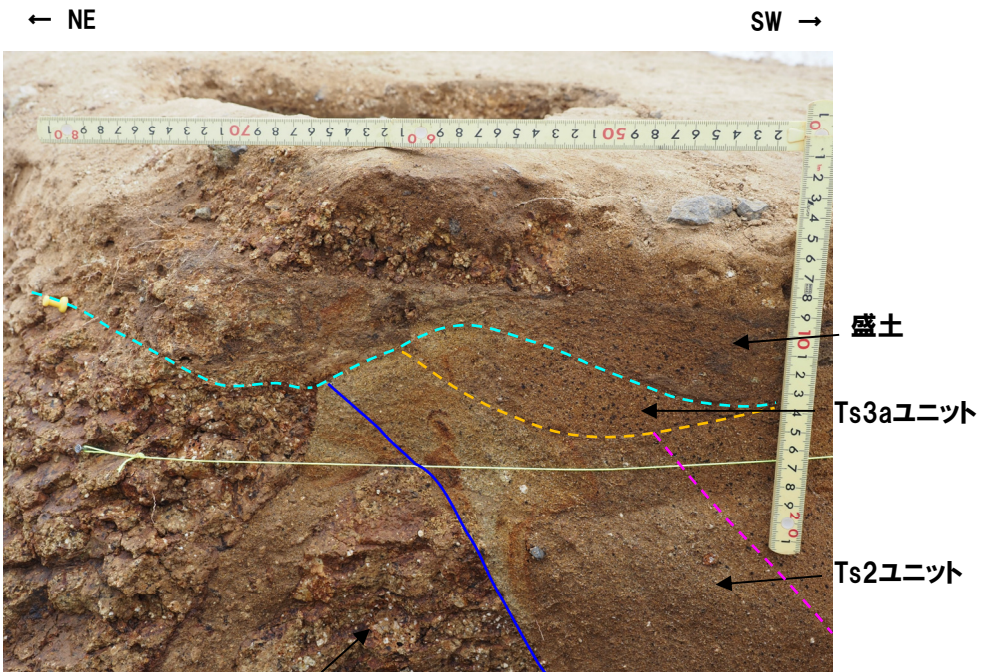
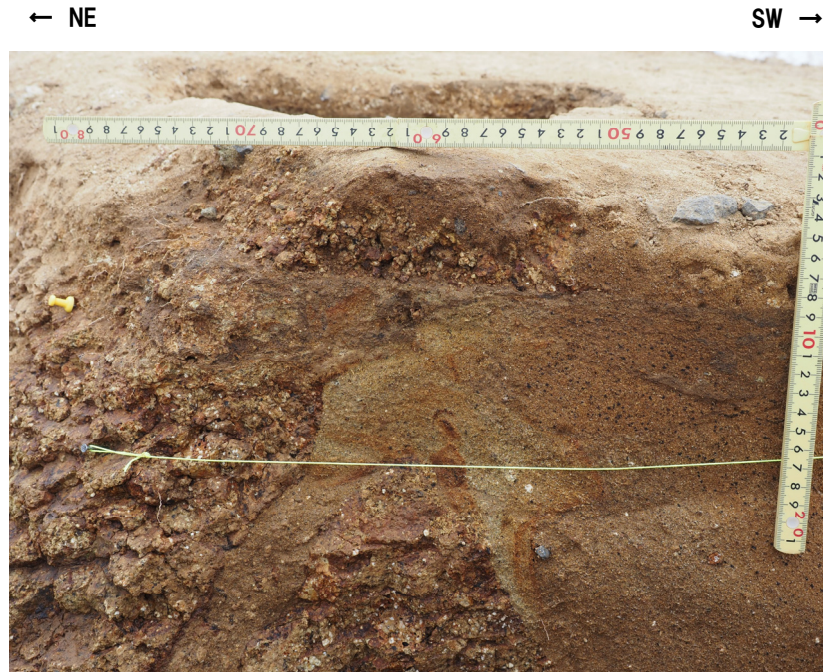
横断掘削箇所⑤(南側壁面)(解釈線あり)

横断掘削箇所⑤(南側壁面)(解釈線なし)

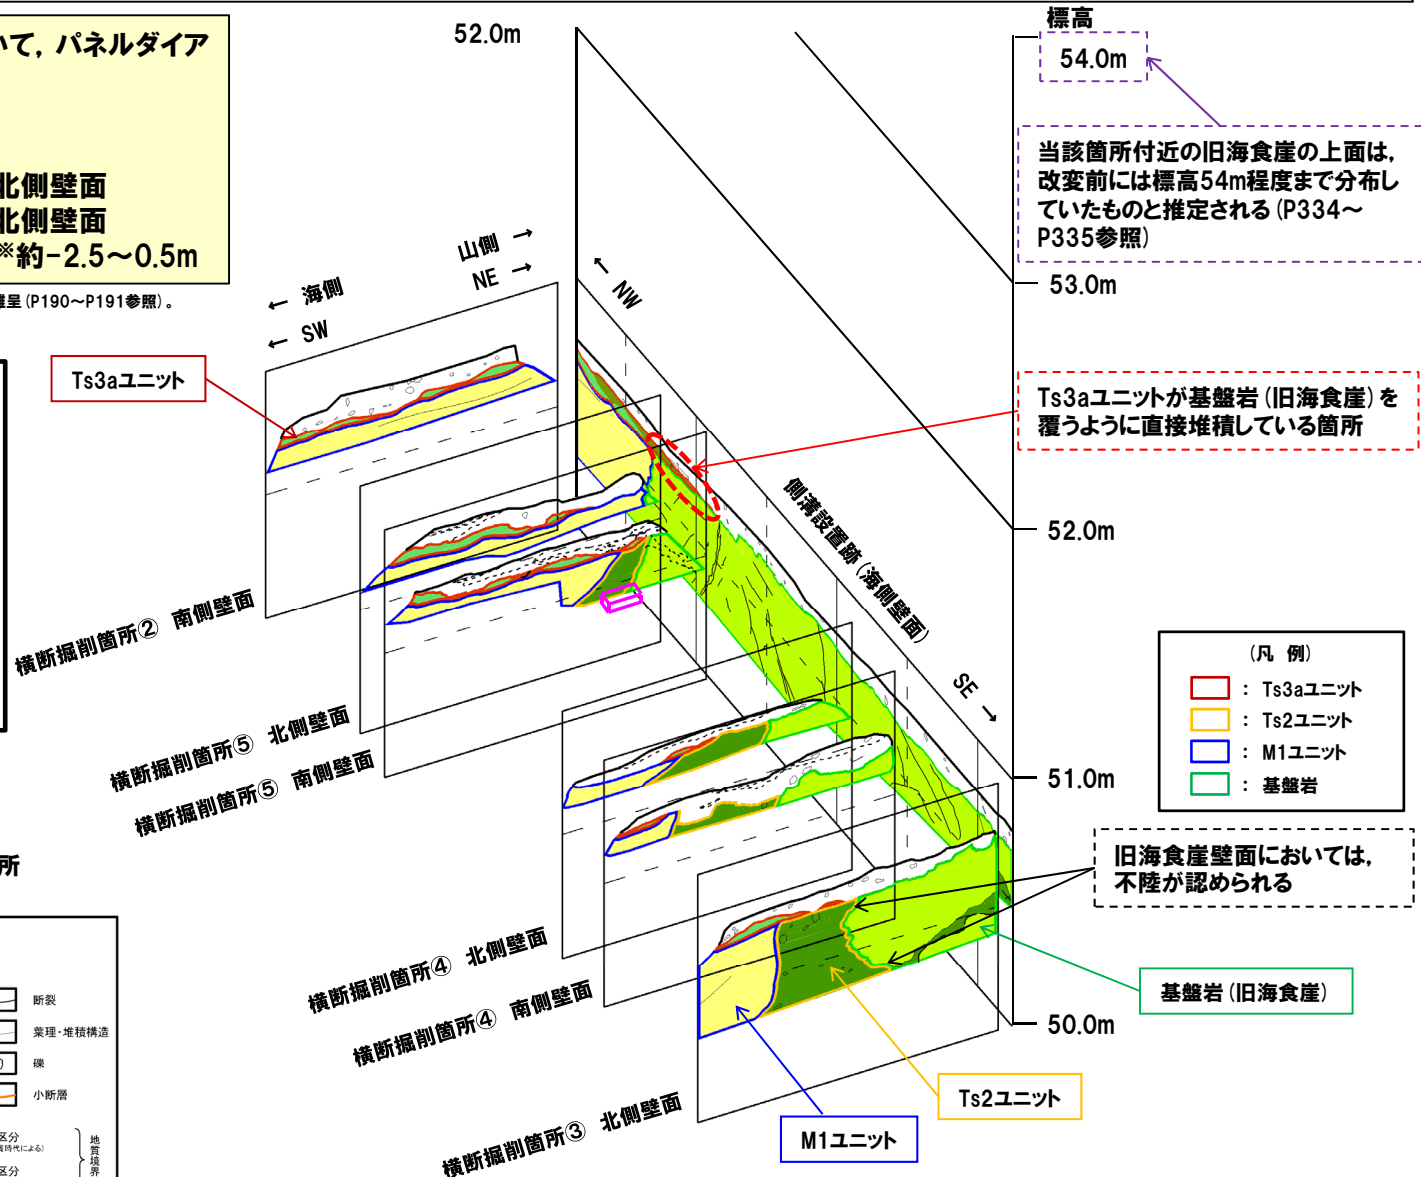
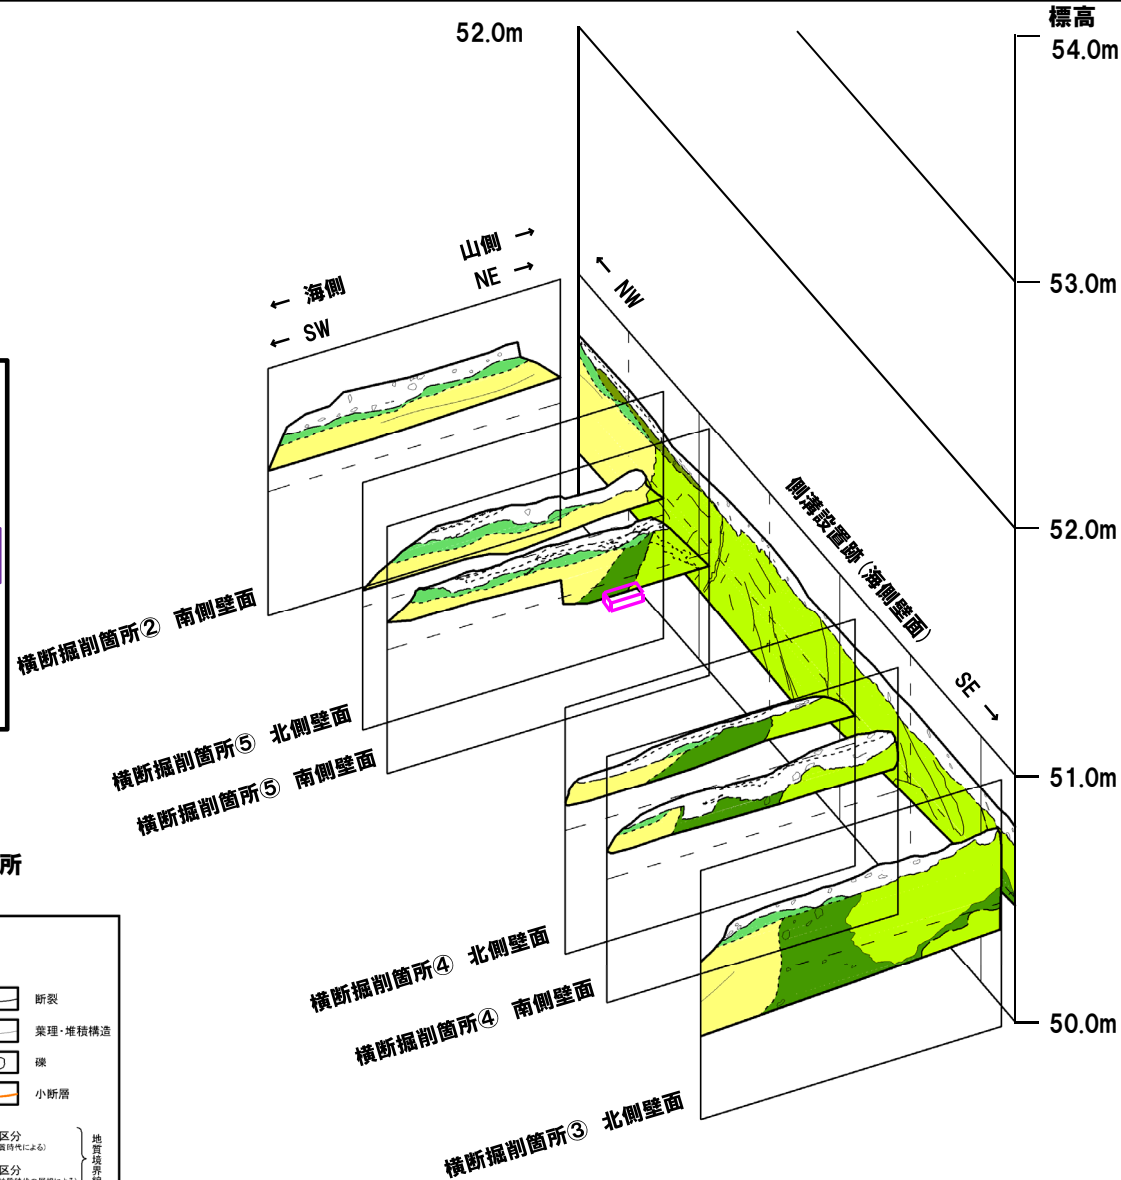
- Ts3aユニットの分布状況、旧海食崖の分布形状等を明確にするため、横断掘削箇所⑤における再観察結果を踏まえ、横断掘削箇所②から横断掘削箇所③の範囲を対象に、パネルダイアグラムを作成した。
- パネルダイアグラムを作成した結果、以下の状況が認められる。
 - ・旧海食崖は、側溝設置跡(海側壁面)と概ね平行なNW-SE方向～N-S方向に分布し、旧海食崖壁面には、不陸が認められる。
 - ・Ts3aユニットは、パネルダイアグラム作成範囲において、広く分布する。
- また、当該箇所付近の旧海食崖の上面は、改変前には標高54m程度まで分布していたものと推定される(P334～P335参照)。

- (a)及び(b)の検討の結果、当該箇所付近においては、改変に伴いTs3aユニットと基盤岩の関係は確認できないものの、旧海食崖の上面が標高54m程度まで分布していたものと推定されることを踏まえると、Ts3aユニットは、基盤岩の上位に広く水平方向に堆積するものではないと考えられることから、Ts3aユニットが基盤岩(旧海食崖)を直接覆うように堆積している箇所は、旧海食崖壁面の局所的な水平部上にTs3aユニットが分布しているものと判断される。

当該箇所付近の旧海食崖の上面は、
 改变前には標高54m程度まで分布し
 ていたものと推定される (P334~
 P335参照)

Ts3aユニットが基盤岩(旧海食崖)を
 覆うように直接堆積している箇所

旧海食崖壁面においては、
 不陸が認められる

パネルダイアグラム(開削調査箇所(南側) 横断掘削箇所②~横断掘削箇所③)(解釈線あり)

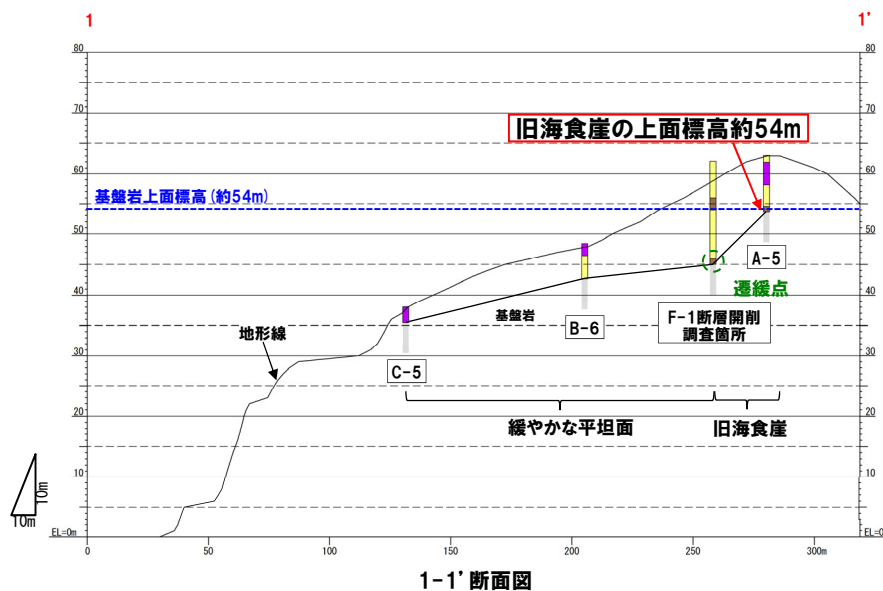
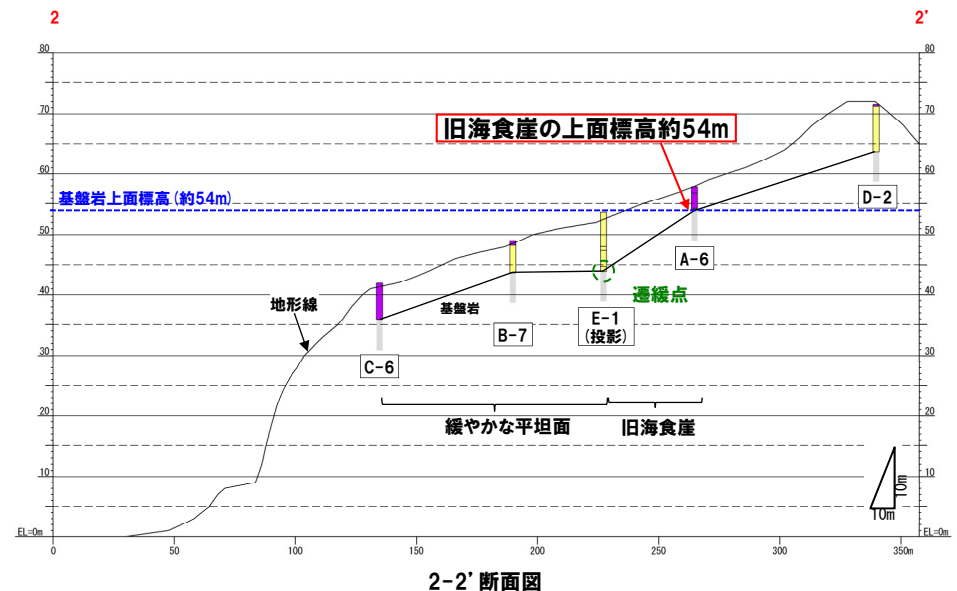
- 本検討箇所の北側に位置する旧汀線に概ね直交する断面図(1-1'断面)においては、A-5ボーリングとF-1断層開削調査箇所の基盤岩上面の比高から、旧海食崖の存在が推定される。
- 本検討箇所の南側に位置する旧汀線に概ね直交する断面図(2-2'断面)においては、E-1ボーリングとA-6ボーリングの基盤岩上面の比高から、旧海食崖の存在が推定される。
- A-5ボーリング及びA-6ボーリングに認められる基盤岩の上面標高は、約54mである。

○本検討箇所付近の旧海食崖の上面は、改変前には標高54m程度まで分布していたものと推定される。

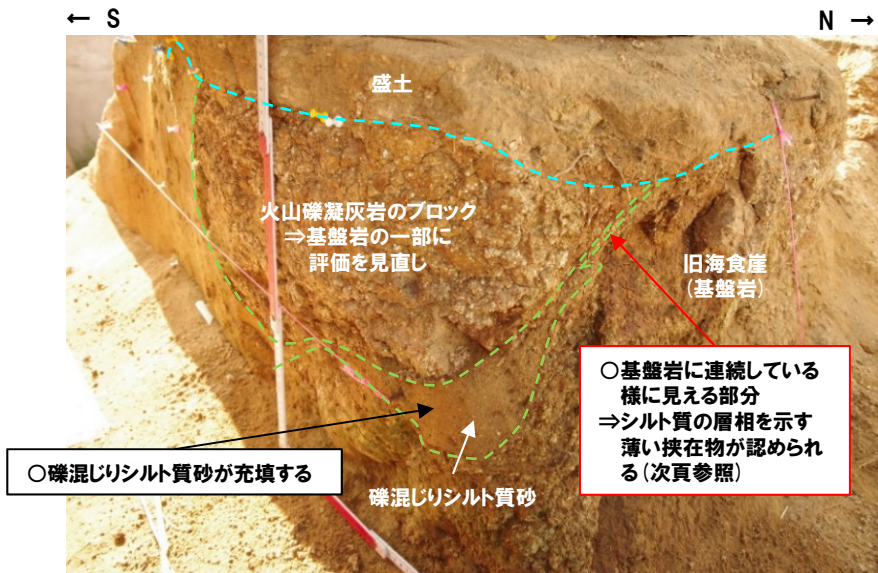
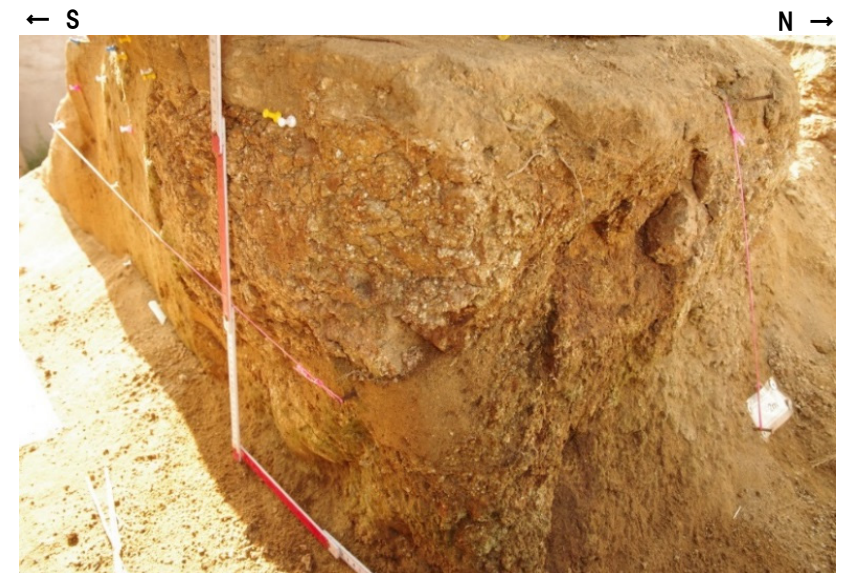
- 従来の横断掘削箇所③付近のスケッチで、火山礫凝灰岩のブロック (=堆積物)と記載した箇所については、一部、基盤岩に連続している様にも見えることから、R2.9.10.11現地調査以降、露頭の再観察を実施した。
- 再観察の結果、基盤岩に連続している様に見える部分には、シルト質の層相を示す薄い挟在物が認められる。

- シルト質の層相を示す薄い挟在物が認められる部分では、火山礫凝灰岩のブロックと記載した箇所と基盤岩が明瞭に境されていないことから、火山礫凝灰岩のブロックと記載した箇所は、基盤岩の一部に評価を見直す。

基盤岩に連続している様に見える部分
⇒シルト質の層相を示す薄い挟在物が認められる(次頁参照)

横断掘削箇所③北側壁面及び側溝設置跡(海側壁面)の接合部(解釈線あり)

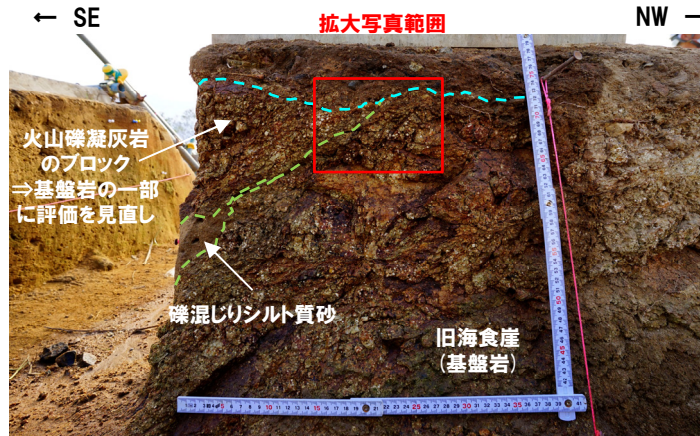
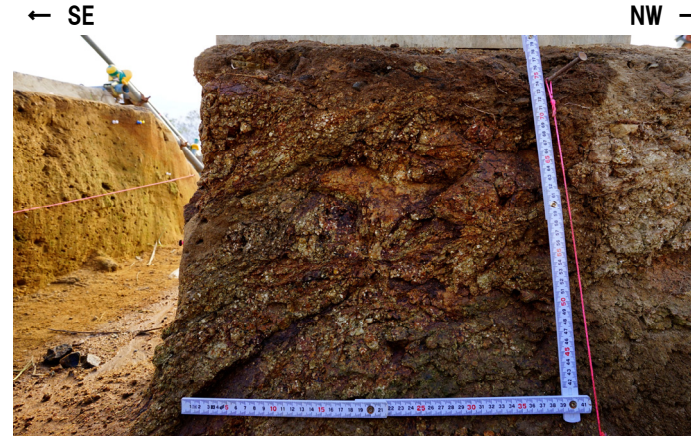
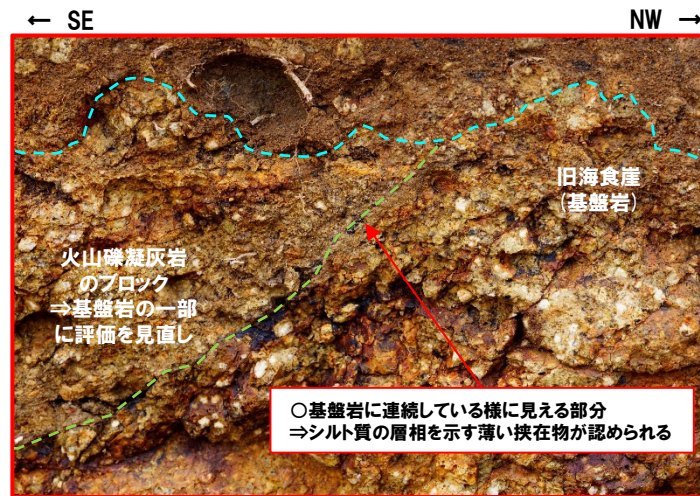
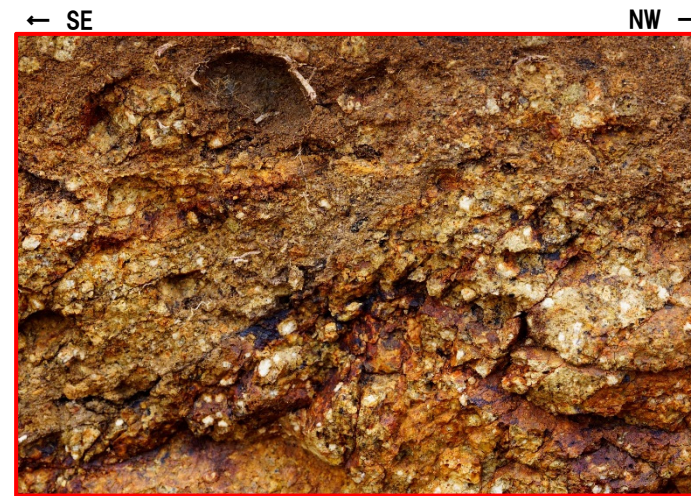
側溝設置跡(海側壁面)(解釈線あり)

拡大写真(解釈線あり)

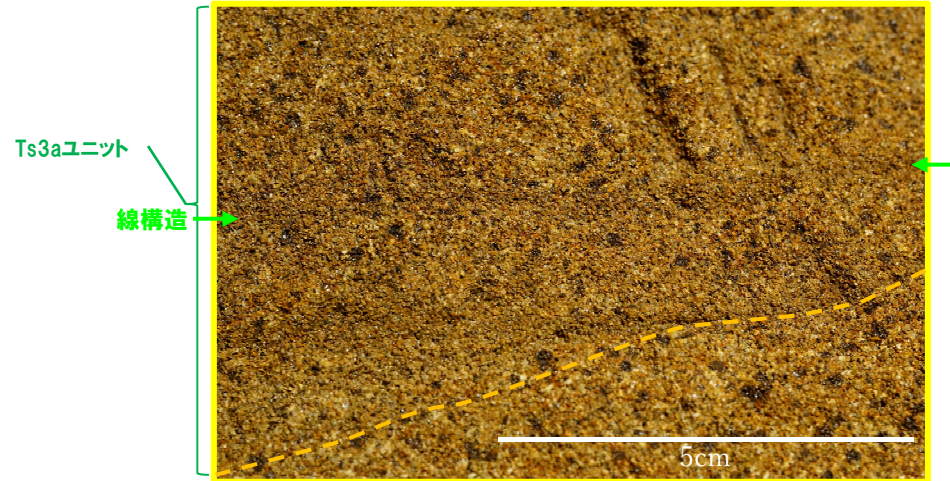
- Ts3aユニット中(拡大写真①)及びTs3aユニット基底面(次頁拡大写真③)においては、水平方向の線構造が認められる。
- また、M1ユニット中(拡大写真②)にも、水平方向の線構造が認められる。
- これらの線構造は、はぎとり転写試料において、類似した性状を示し、以下の特徴が認められる。
 - ・周辺の堆積物に比べ、暗い色調を呈し、細粒である。
 - ・比較的連続性が高く、直線的である。

<Ts3aユニット中に認められる水平方向の線構造の例(拡大写真①)>

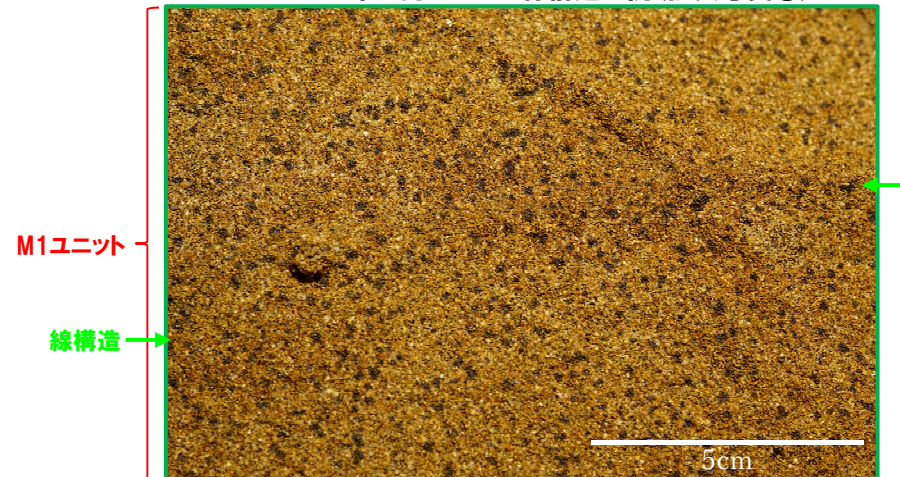
<M1ユニット中に認められる線構造の例(拡大写真②)>

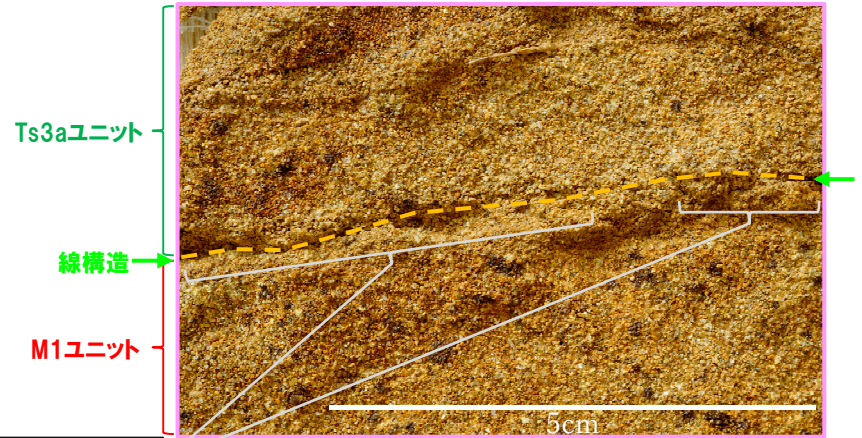
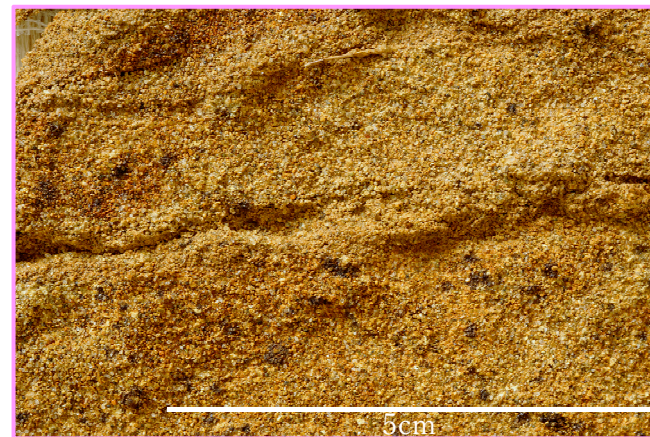
<Ts3aユニット基底面に認められる線構造の例(拡大写真③)>

連続性が悪い空隙が認められる

当はぎとり転写試料において、Ts3aユニット基底面に認められる水平方向の線構造には、空隙が認められる。しかし、この空隙は連続性が悪く、露頭観察においては、明瞭でないことから、M1ユニット及びTs3aユニットの層相の差異により形成した亀裂であると判断される。

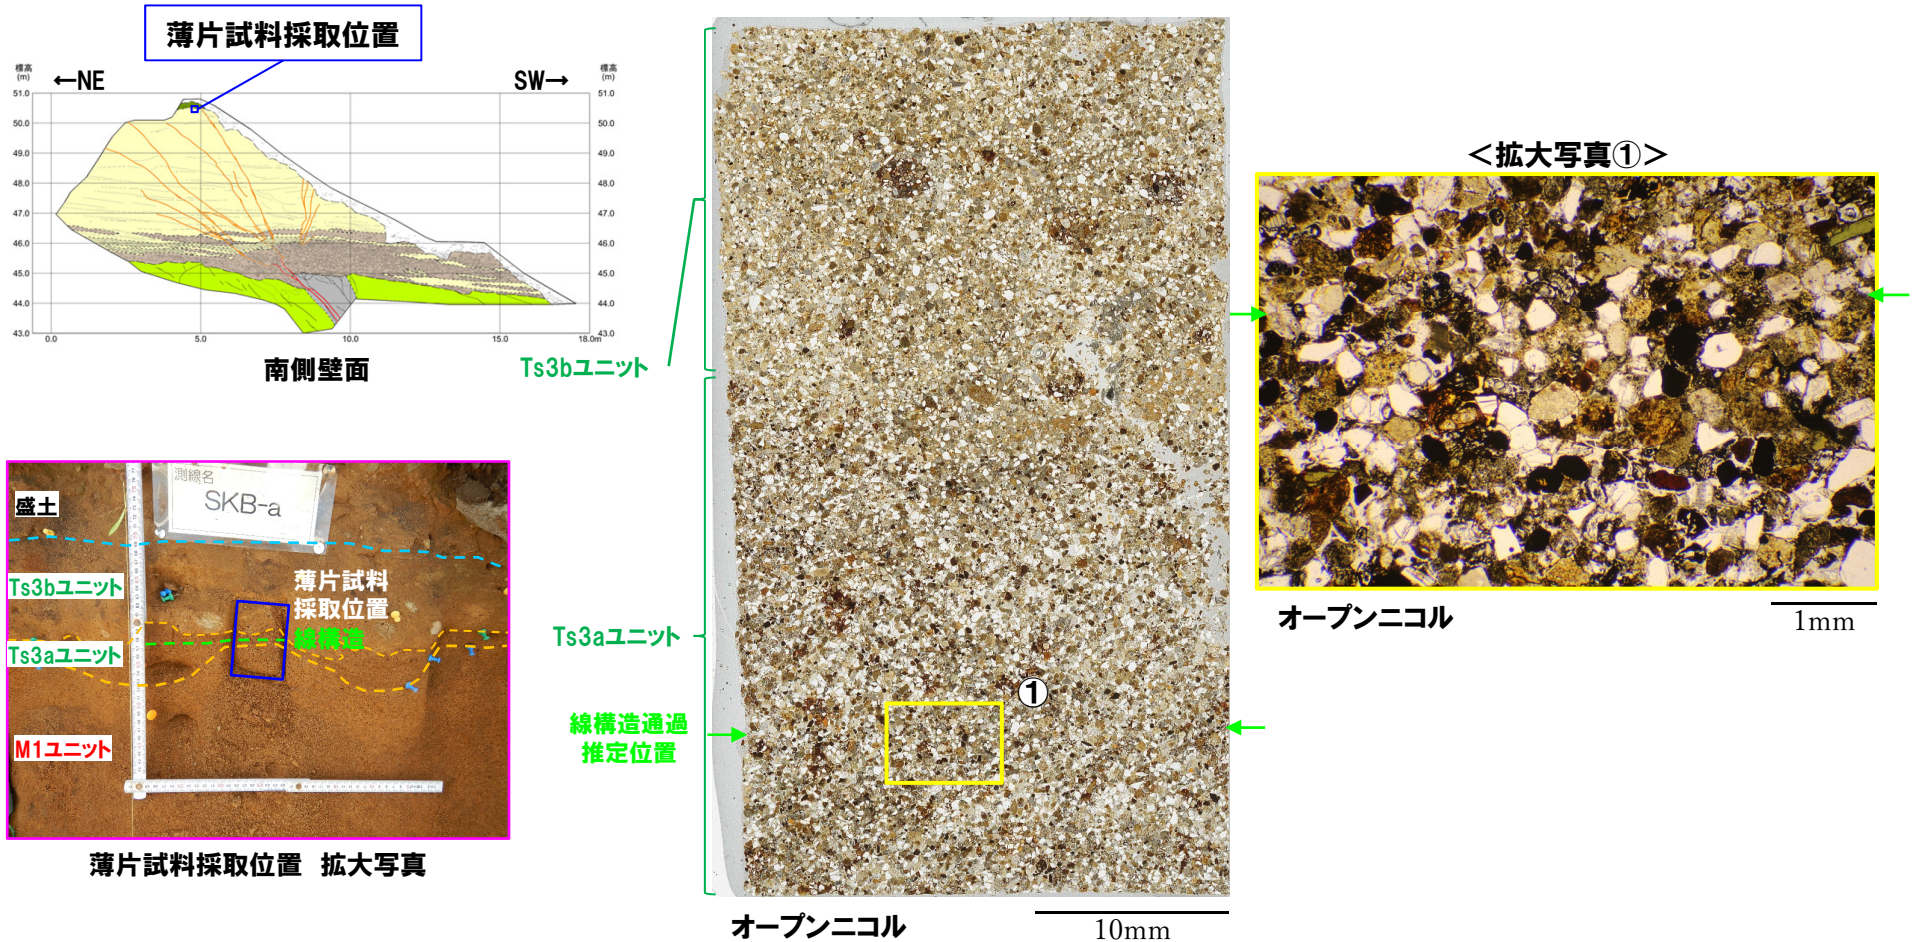
- 南側壁面において、Ts3aユニットに認められる水平方向の線構造について、薄片観察を実施し、成因の検討を実施した。
- 当該構造は、以下の状況が認められることから、堆積構造であると判断される。
 - ・砂粒径の碎屑物には、定向配列が認められない。
 - ・周辺のTs3aユニットと比較し、泥粒径の碎屑物がわずかに多く認められるものの、明瞭な差異は認められない。
 - ・粘土鉱物に富む状況は認められない。
 - ・剪断面や複合面構造等の剪断構造は認められない。

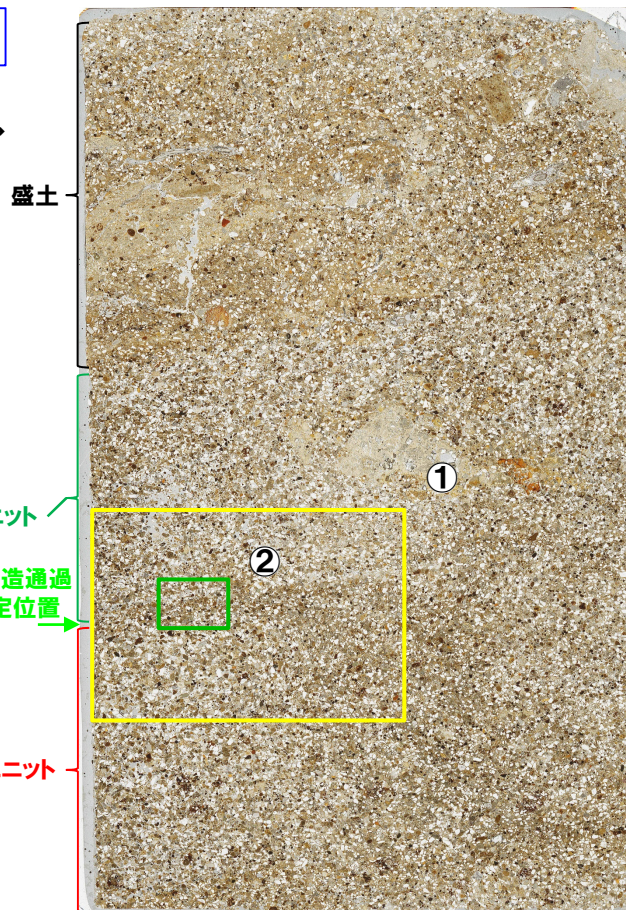
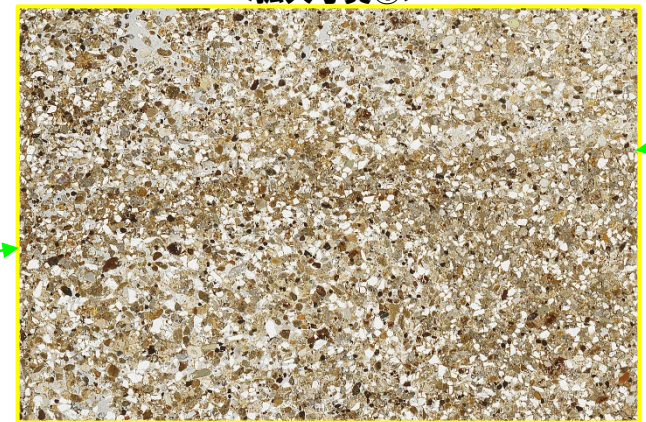
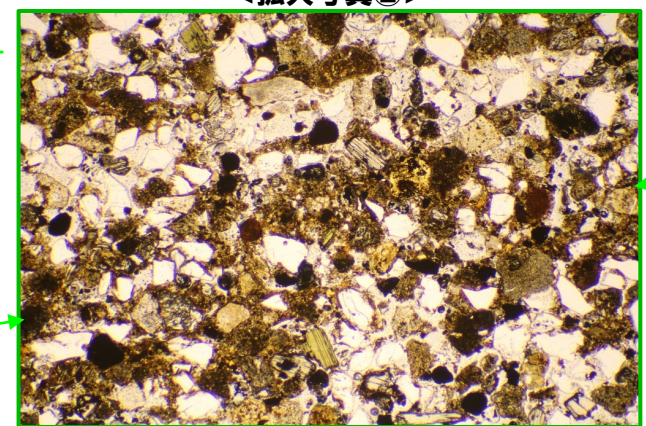
- 横断掘削箇所③において、Ts3aユニット基底面に認められる水平方向の線構造について、薄片観察を実施し、成因の検討を実施した。
- 当該構造においては、以下の状況が認められることから、堆積構造であると判断される。
 - ・わずかに砂粒径の碎屑物に定向配列が認められるものの、不明瞭である。
 - ・周辺のM1ユニット及びTs3aユニットと比較し、泥粒径の碎屑物がわずかに多く認められるものの、明瞭な差異は認められない。
 - ・粘土鉱物に富む状況は認められない。
 - ・剪断面や複合面構造等の剪断構造は認められない。
