7. 凍結融解作用の影響に関する検討について

①R2.9.10,11現地調査時の説明概要(1/2)

8. 31m盤に認められる海成堆積物

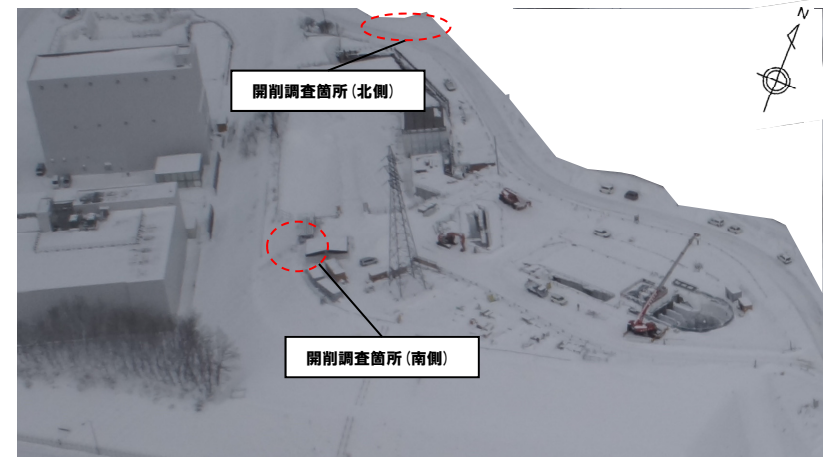
写真① 開削調査箇所(南側)付近空撮写真(平成27年1月撮影)

- 開削調査箇所(南側)付近の積雪状況について確認を行った。
- ・開削調査箇所(南側)付近は写真①に示すように冬季には積雪状態となっている(次頁に敷地の積雪深データを示す)。
 - ・写真②に示すように開削調査箇所(南側)天端付近は法肩に位置していることから、人や車両の通行が無く除雪もされない箇所であり、自然積雪状態となっているため、積雪の断熱効果により凍結深さが抑制されていると考えられる。

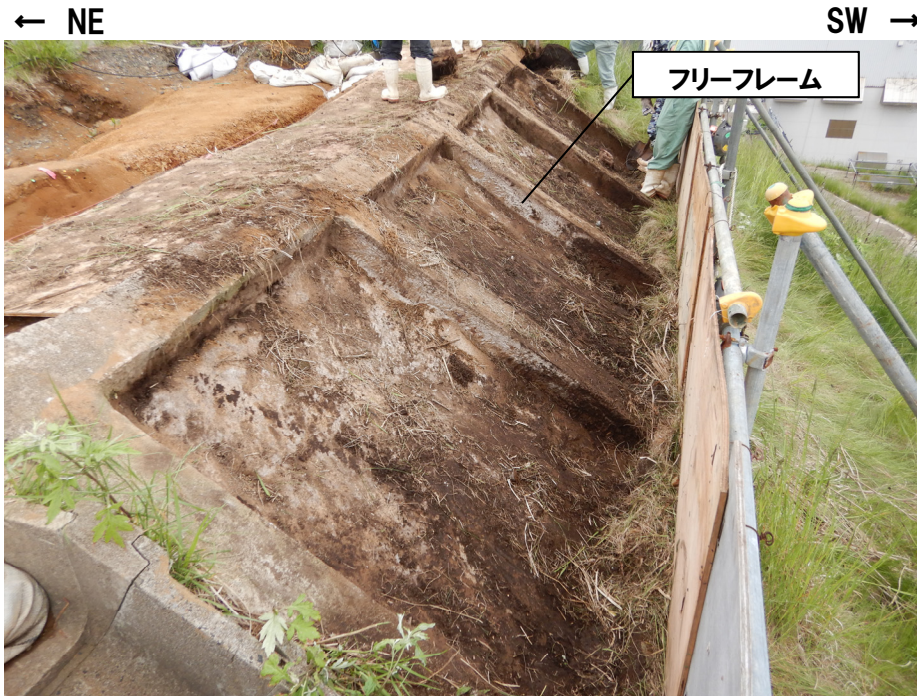
開削調査箇所（南側）海側壁面
フリーフレーム撤去前の状況（令和元年5月撮影）

- 斜面部は凍上の影響を受けることによって、法枠の浮き上がり、変形破損等が生じる。
- 開削調査箇所 (南側) 海側壁面においては、Ts3a ユニット、Ts3b ユニット等の分布状況を確認するため、令和元年5月より、順次フリーフレームの撤去を実施しているが、撤去前の状況において、フリーフレームには、浮き上がり、変形破損等は確認されていない (次頁参照)。

- 開削調査箇所（南側）海側壁面においては、Ts3aユニット、Ts3bユニット等の分布状況を確認するため、令和元年5月より、順次フリーフレームの撤去を実施している（撤去範囲については右下図参照）。
- なお、当該箇所のフリーフレームは1,2号炉建設時に施工されたものである。
- フリーフレーム撤去前の状況を左下写真に示す。
- 開削調査箇所（南側）海側壁面に施工されていたフリーフレームには、浮き上がり、変形破損等は確認されていない。

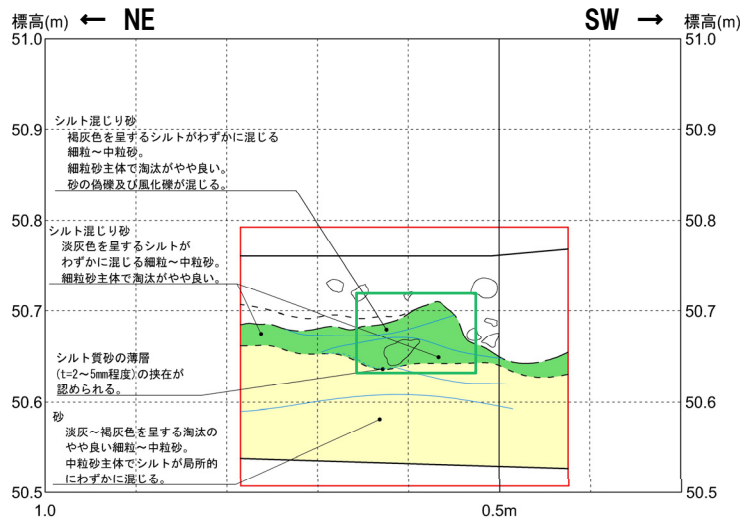
開削調査箇所 (南側) 横断掘削箇所② (南側壁面) スケッチ

- ・本壁面においては、下位より、M1ユニット、Ts3aユニット及び盛土が認められ、Ts3aユニットは、下位のM1ユニットを侵食して堆積している。
- ・Ts3aユニットには、葉理が認められ、上に凸様の構造を示すものの、礫を覆うように分布していることから、堆積構造であると判断される。

- 本壁面においては、下位より、M1ユニット、Ts3aユニット及び盛土が認められ、Ts3aユニットは、下位のM1ユニットを侵食して堆積している。
- 盛土の基底には不陸が認められる。
- Ts3aユニットには、葉理が認められ、上に凸様の構造を示すものの、礫を覆うように分布していることから、堆積構造であると判断される。

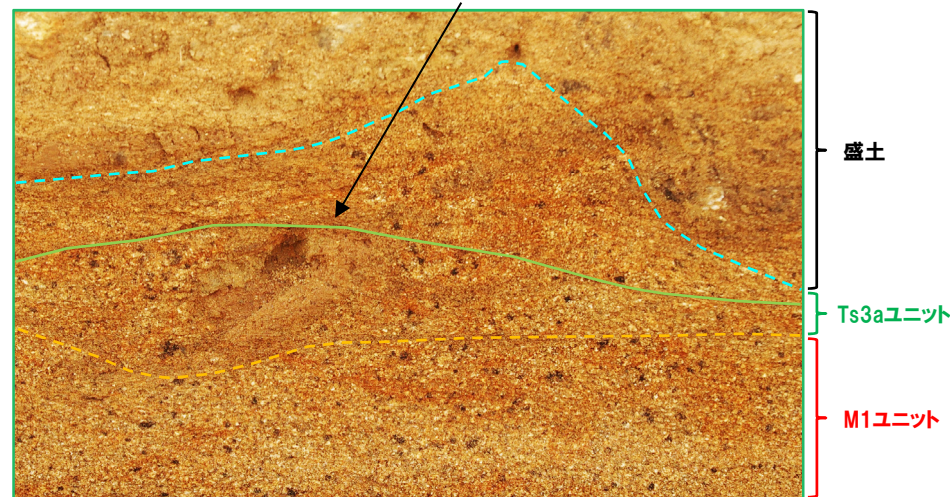
拡大写真 (解釈線あり)

上に凸様の構造が認められる

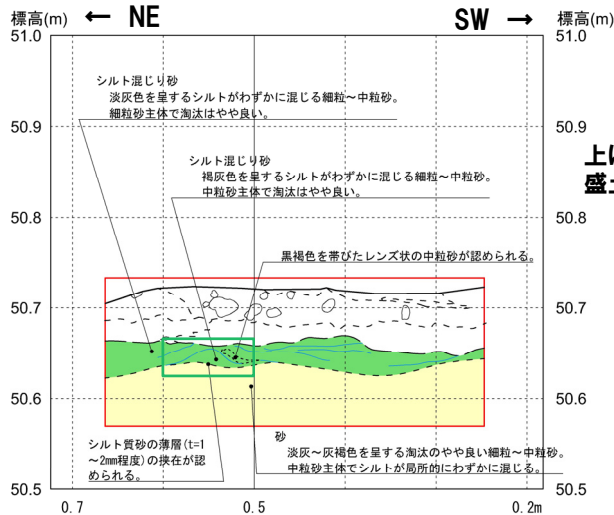
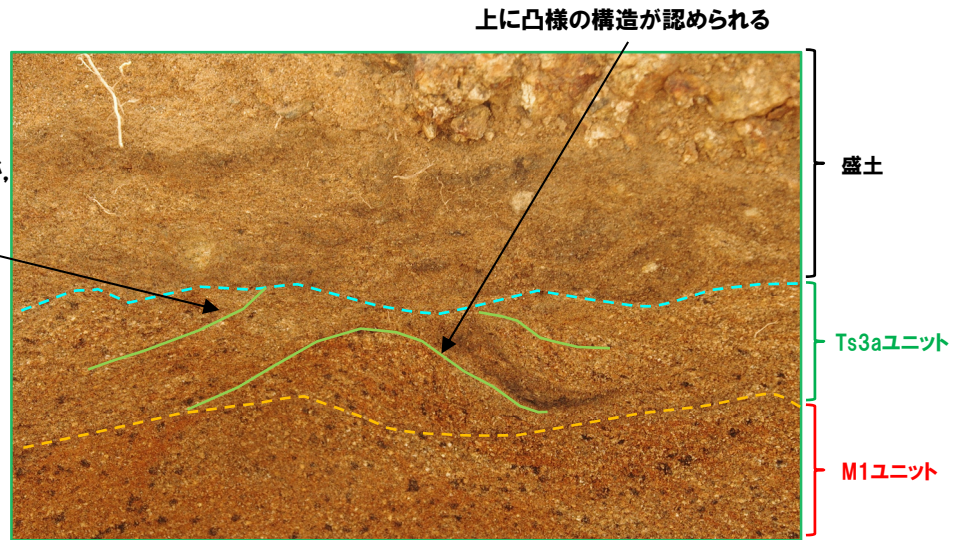
開削調査箇所 (南側) 横断掘削箇所⑤ (南側壁面) スケッチ

- ・本壁面においては、下位より、M1ユニット、Ts3aユニット及び盛土が認められる。
- ・Ts3aユニットには、葉理が認められ、局所的に上に凸様の構造を示すものの、盛土によって切断されている。
- ・また、葉理を切断している盛土基底面に、同様の構造は認められず、加えてM1ユニット基底面においても、同様の構造は認められないことから、堆積構造であると判断される。

- 本壁面においては、下位より、M1ユニット、Ts3aユニット及び盛土が認められる。
- Ts3aユニットには、葉理が認められ、局所的に上に凸様の構造を示すものの、盛土によって切断されている。
- また、葉理を切断している盛土基底面に、同様の構造は認められず、加えてM1ユニット基底面においても、同様の構造は認められないことから、堆積構造であると判断される。

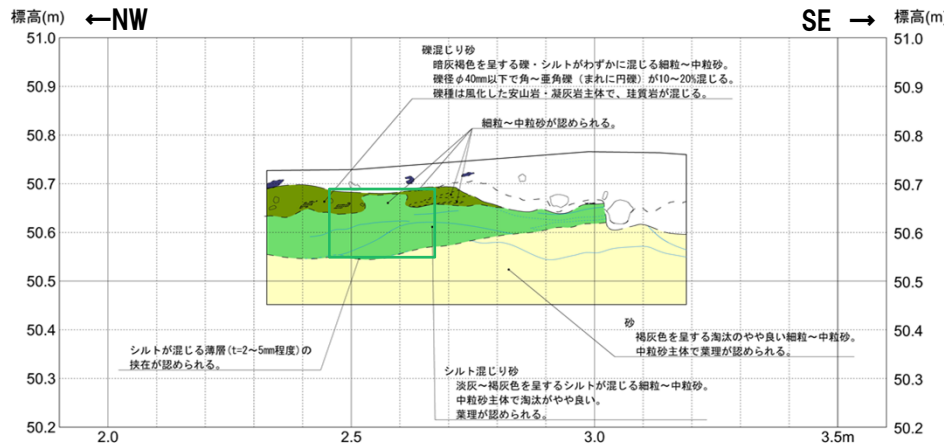
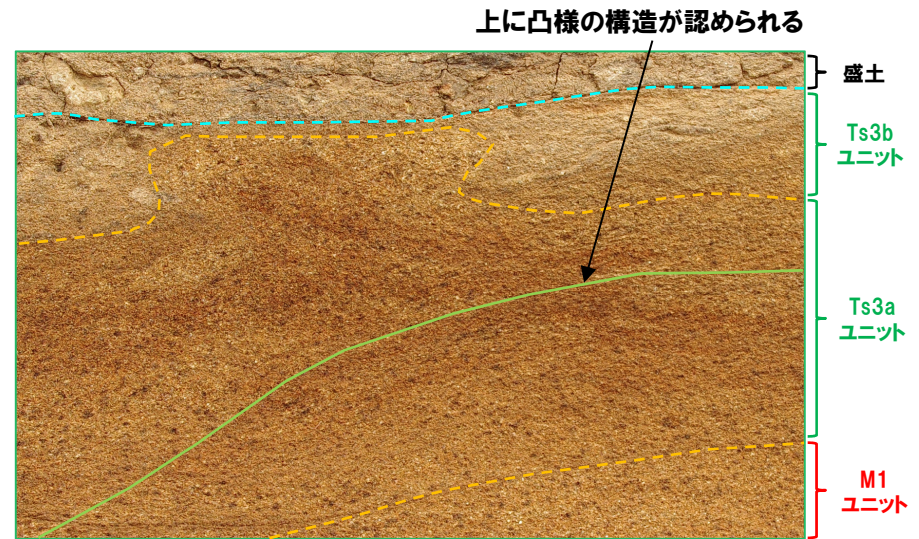
開削調査箇所(南側)海側壁面 スケッチ

- ・本壁面においては、下位より、M1ユニット、Ts3aユニット、Ts3bユニット及び盛土が認められ、Ts3aユニットは、下位のM1ユニットを侵食して堆積している。
- ・盛土の基底には不陸が認められる。
- ・Ts3aユニットには葉理が認められ、局所的に上に凸様の構造を呈しているが、M1ユニット上面及び盛土基底面に同様の構造は認められないことから、系統的な構造ではなく、堆積構造であると判断される。

- 本壁面においては、下位より、M1ユニット、Ts3aユニット、Ts3bユニット及び盛土が認められ、Ts3aユニットは、下位のM1ユニットを侵食して堆積している。
- 盛土の基底には不陸が認められる。
- Ts3aユニットには葉理が認められ、局所的に上に凸様の構造を呈しているが、M1ユニット上面及び盛土基底面に同様の構造は認められないことから、系統的な構造ではなく、堆積構造であると判断される。

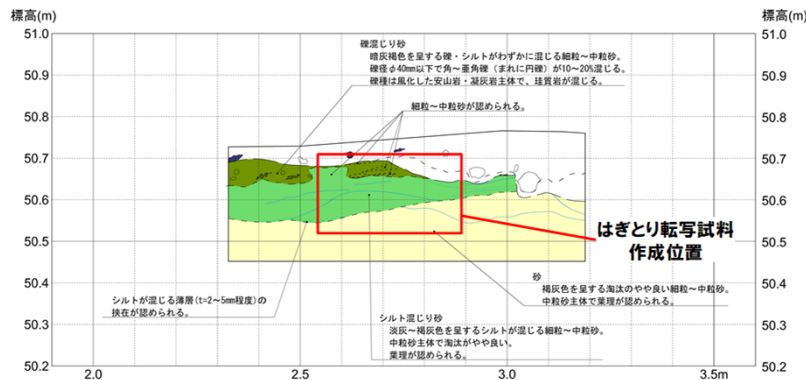
海側壁面距離呈2.0~3.5m付近 詳細スケッチ

○はぎとり転写試料観察の結果, Ts3aユニット中には上に凸様の構造が2箇所認められ, 以下に示す状況を呈する。

- ・連続性が悪く, Ts3aユニット中の葉理を切断していない (拡大写真①の箇所)。
- ・系統的な構造ではない (はぎとり転写試料写真②の箇所)。

○なお, 拡大写真③の箇所においては, Ts3bユニット中の堆積構造を切断することから, 盛土基底面に認められる不陸に起因するものと判断される。

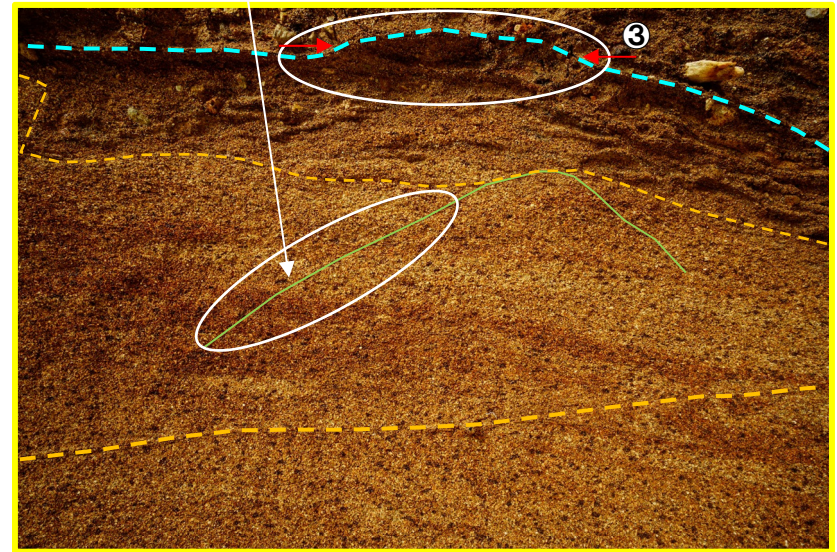
拡大写真 (左右反転) (解釈線あり)

Ts3aユニット中の葉理を切断していない

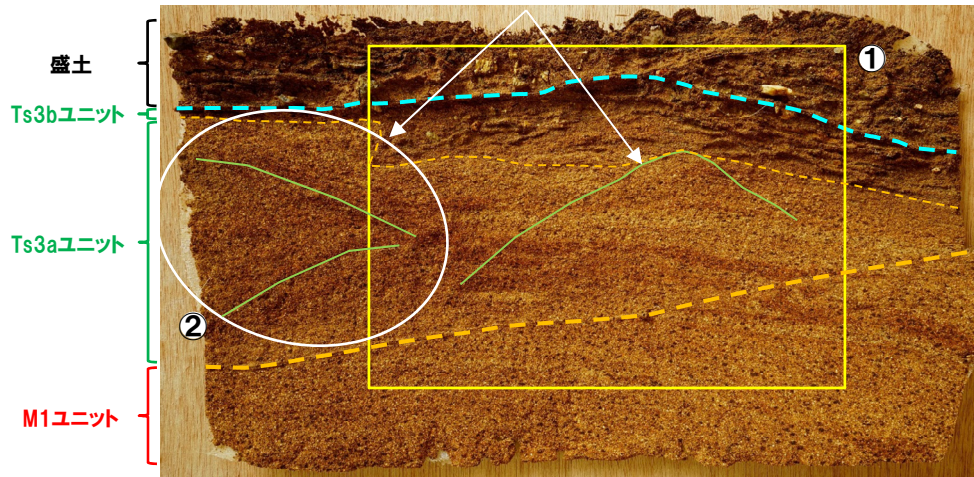
はぎとり転写試料写真 (左右反転) (解釈線あり) 10cm

上に凸様の構造が認められる

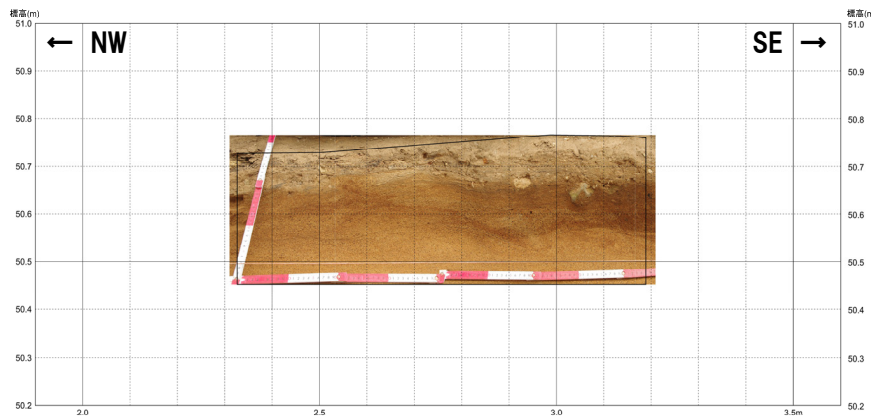
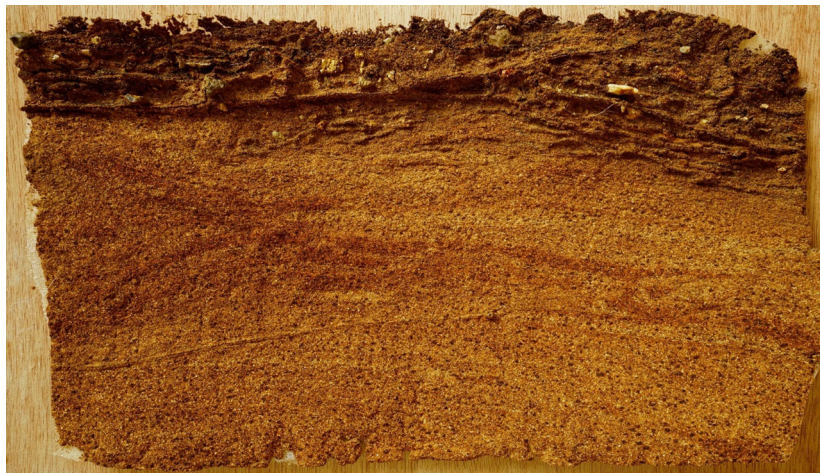
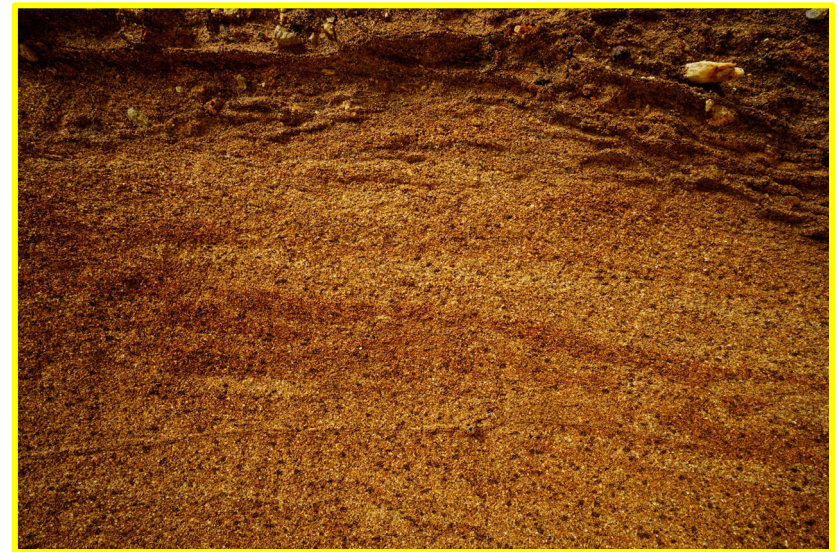
海側壁面 距離呈2.0~3.5m付近 写真

- ・連続性が悪く、Ts3aユニット中の葉理を切断していない。
- ・系統的な構造ではない。

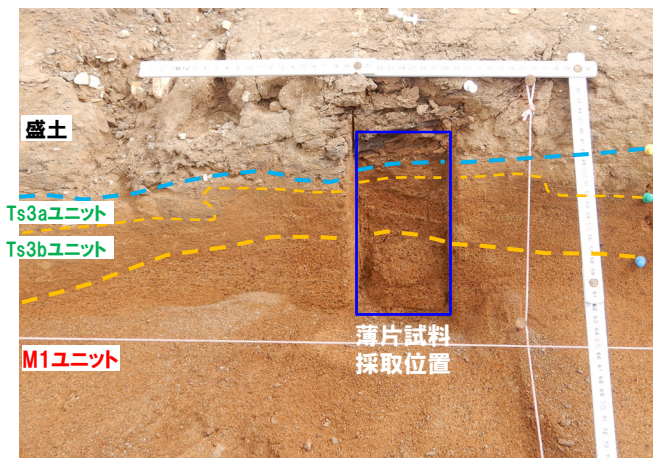
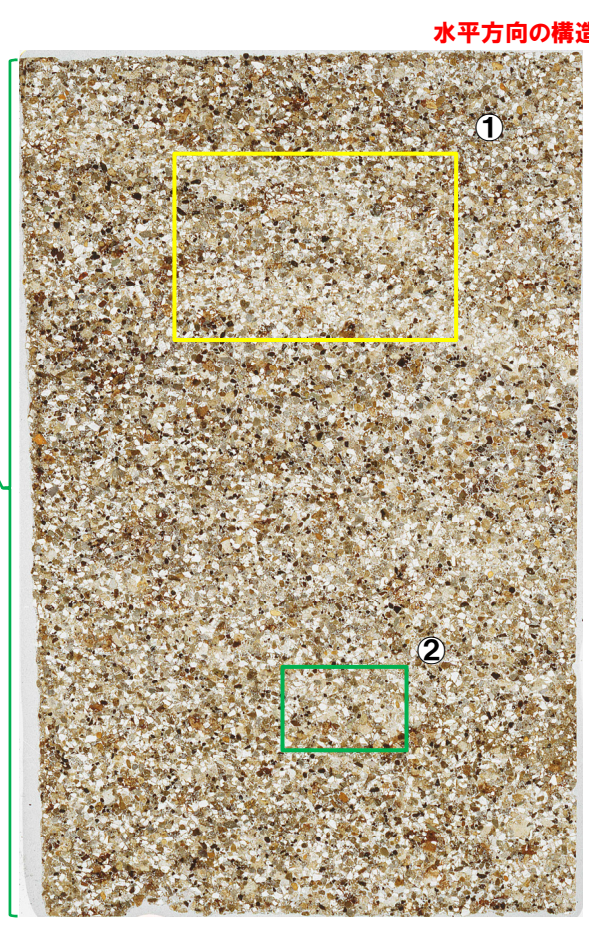
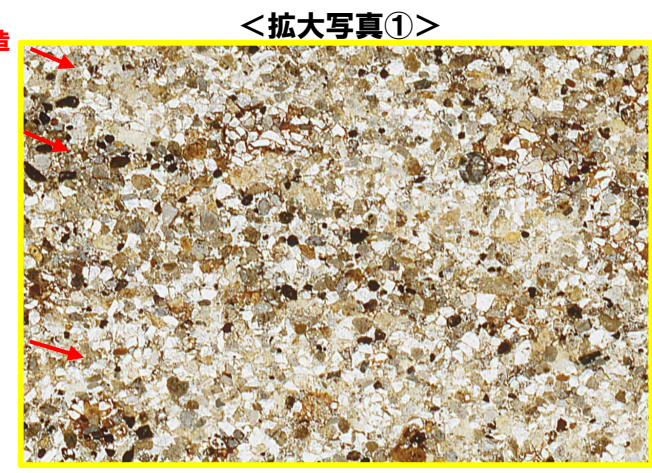
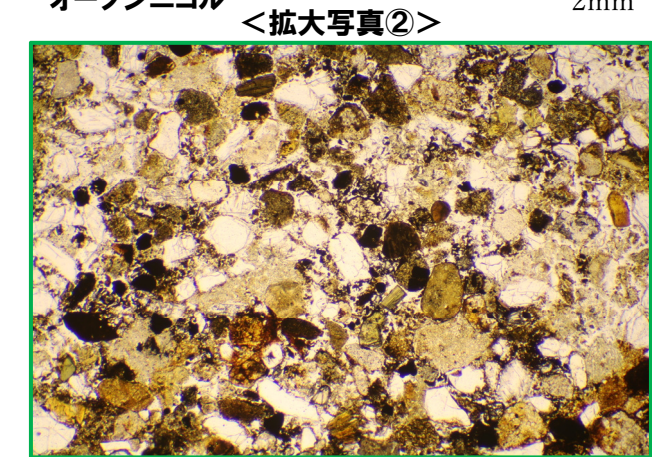
薄片試料採取位置 拡大写真

- ・当該箇所に認められる堆積構造に対応した水平方向の構造が認められる。
- ・堆積構造に乱れは認められず、鉛直方向の碎屑物粒子の定向配列は認められない。

- 薄片観察は、はぎとり転写試料においてTs3aユニット中に確認される上に凸様の構造を対象に実施した。
- 薄片観察の結果、以下の状況が認められる。
 - ・当該箇所に認められる堆積構造に対応した水平方向の構造が認められる。
 - ・堆積構造に乱れは認められず、鉛直方向の碎屑物粒子の定向配列は認められない。

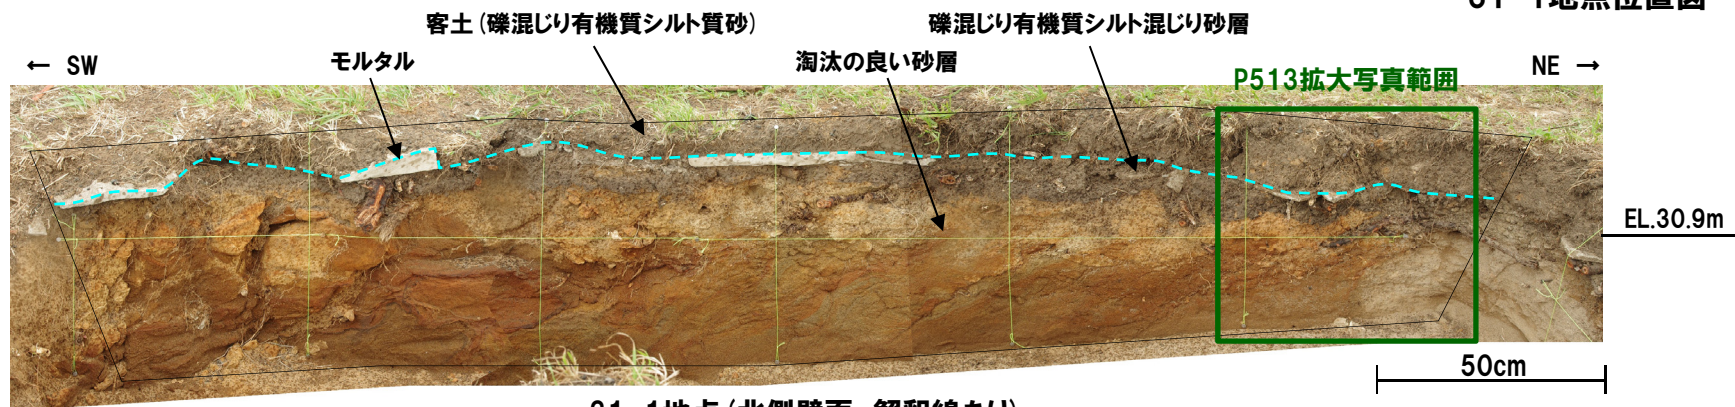
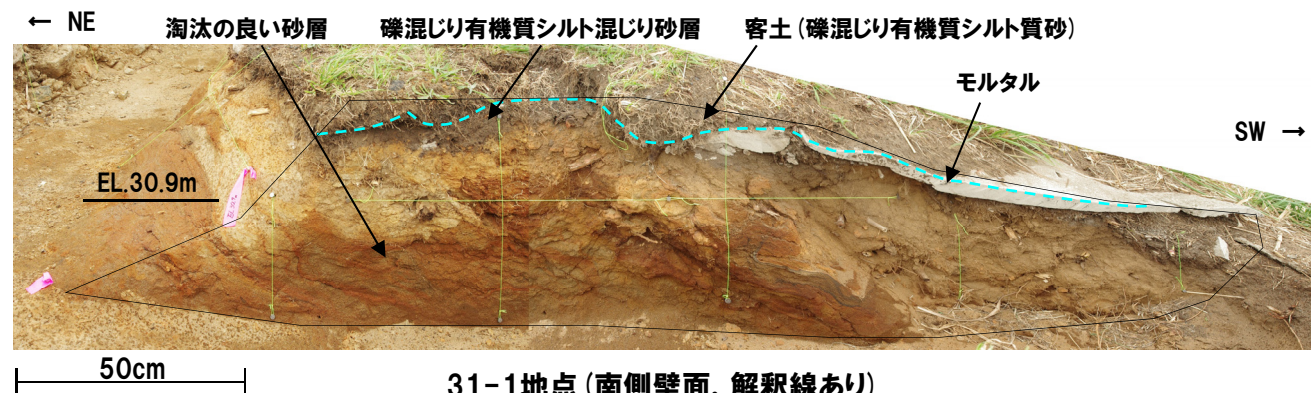
31-1地点 (北側壁面, 解釈線あり)

- 当該箇所においては、淘汰の良い砂層が標高約31mに分布し、その上位に礫混じり有機質シルト混じり砂層、モルタル※及び客土（礫混じり有機質シルト質砂）が認められる。
- 淘汰の良い砂層は、その層相から海成堆積物に区分される。
- 礫混じり有機質シルト混じり砂層は、地盤の侵食防止を目的とした吹付モルタルに覆われること及び有機質シルトが混じることから、1,2号炉建設前の旧表土と考えられる。

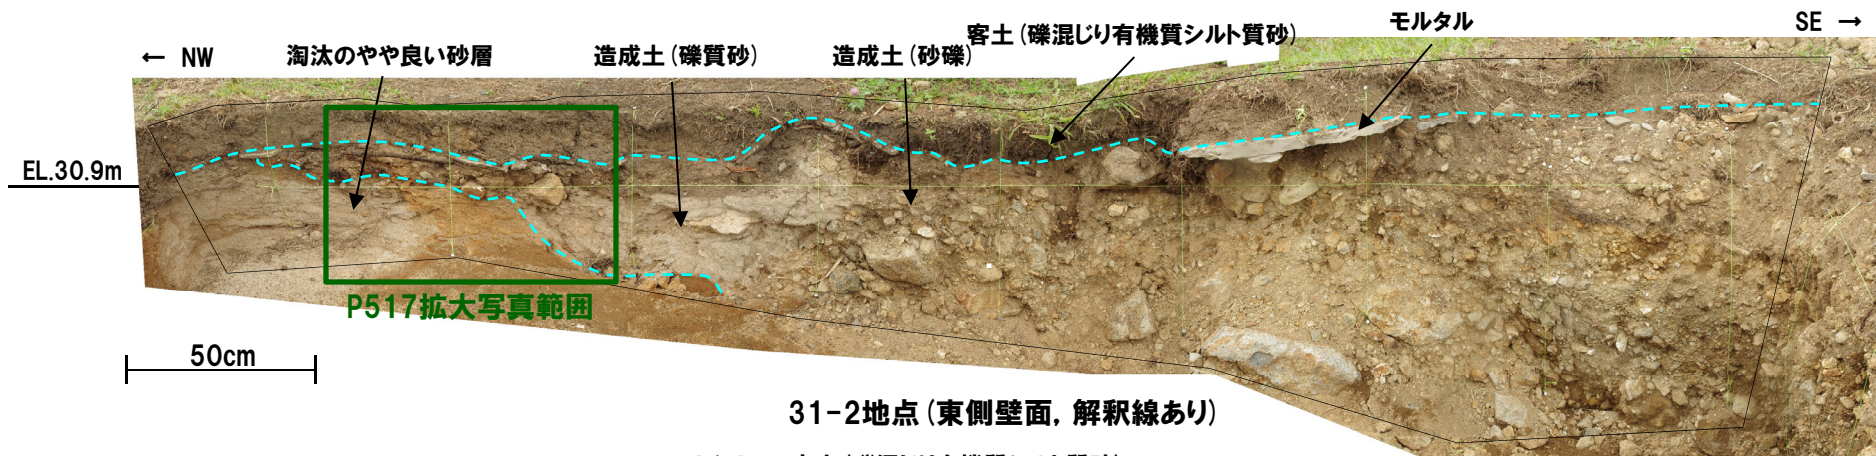
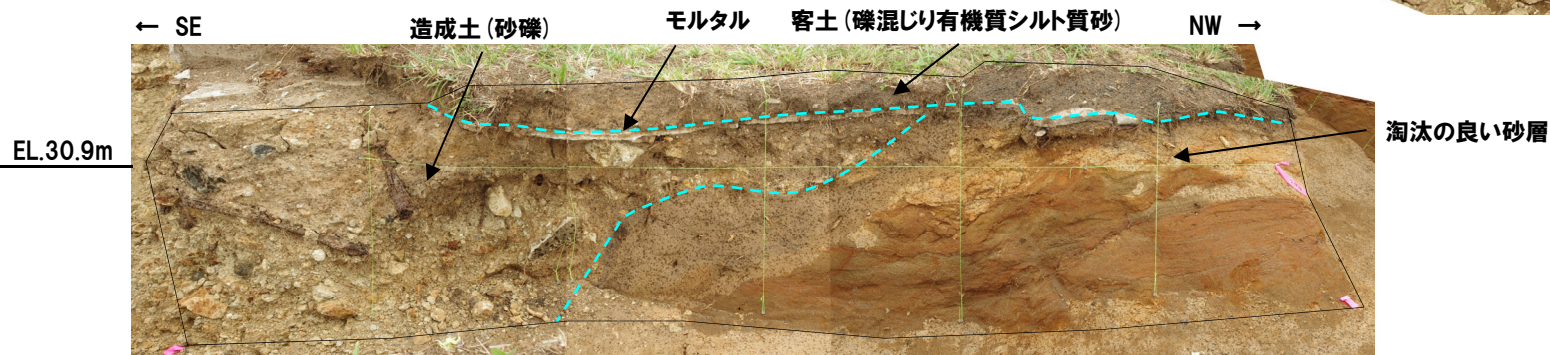
31-2地点（東側壁面，解釈線あり）

- 当該箇所においては、淘汰の良い砂層が標高約31mに分布し、その上位に砂礫層、礫質砂層、モルタル※及び客土（礫混じり有機質シルト質砂）が認められる。
- 淘汰の良い砂層は、その層相から海成堆積物に区分される。
- 砂礫層及び礫質砂層は、31-3地点（P518～P520参照）におけるフリーフレーム施工の際に、現地発生土を用いて31m盤と同標高まで盛立てた造成土である。

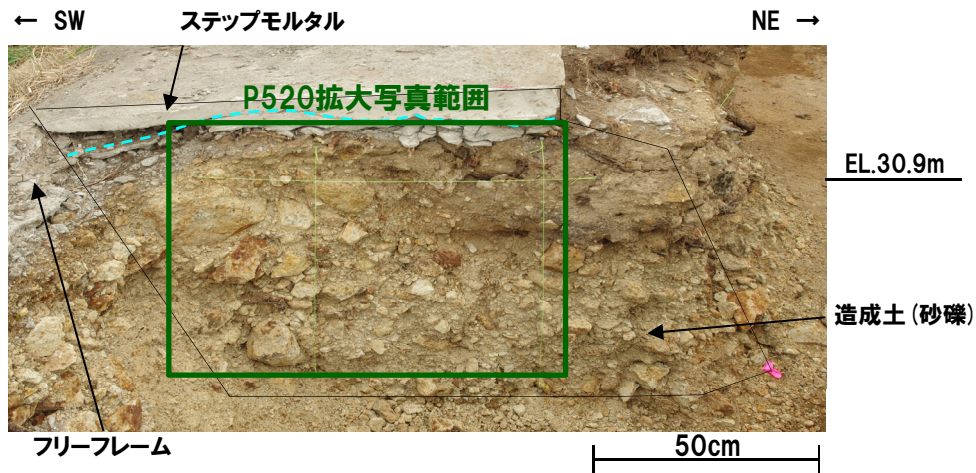
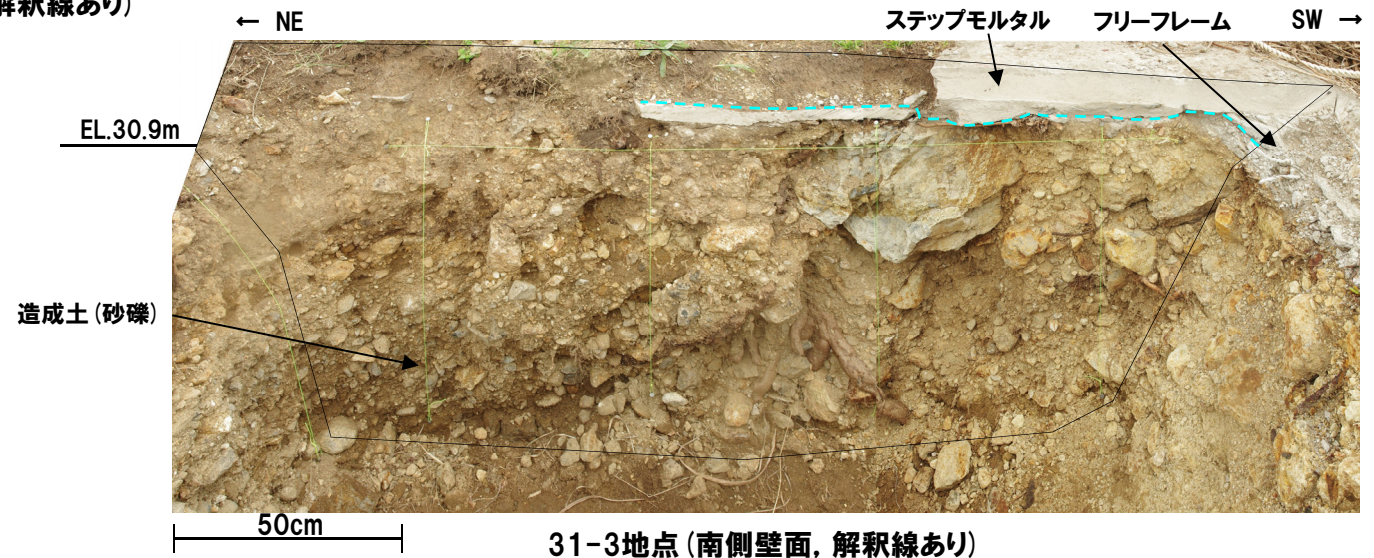
- 当該箇所においては、砂礫層の上位にステップモルタルが認められる。
- 砂礫層は、フリーフレーム施工の際に、現地発生土を用いて31m盤と同標高まで盛立てた造成土である。
