高浜発電所4号機 蒸気発生器伝熱管の損傷について

発電用原子炉施設故障等報告書

高浜発電所4号機
蒸気発生器伝熱管の損傷について

高浜発電所4号機（加圧水型軽水炉、定格電気出力87万kW、定格熱出力266万kW）は、2020年10月7日より第23回定期検査中であり、3台ある蒸気発生器（以下「SG」という。）の伝熱管^{*1}全数について、健全性を確認するため渦流探傷試験^{*2}（以下「ECT」という。）を実施した。

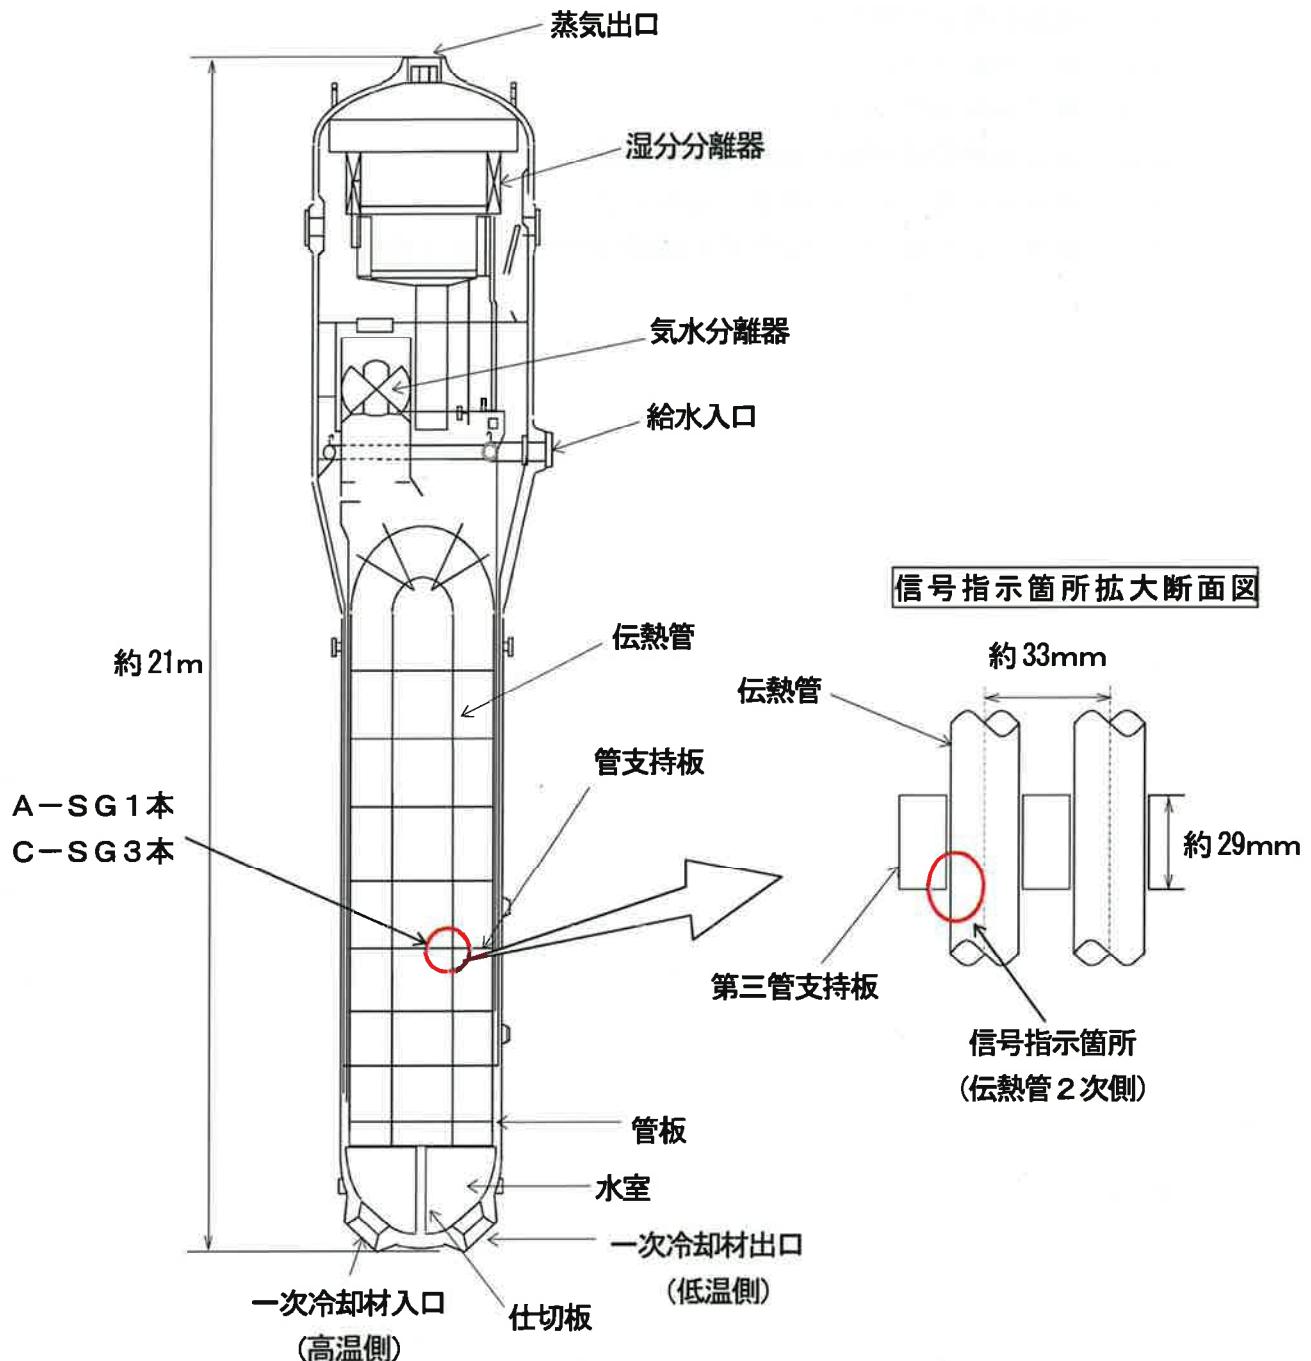
SG伝熱管信号指示箇所概要図（SG管支持板部）

その結果、A-SGの伝熱管1本およびC-SGの伝熱管3本について、管支持板^{*3}部付近に、外面からの減肉とみられる有意な信号指示^{*4}が認められたことから、実用発電用原子炉及びその附属施設の技術基準に関する規則第18条並びに第56条に適合しておらず、実用発電用原子炉の設置、運転等に関する規則第134条に該当することを、2020年11月20日13時00分に判断した。

第三管支持板 X51, Y4 : 減肉率 約 3 3 %

第三管支持板 X55, Y3 : 減肉率 約 2 5 %

第三管支持板 X55, Y8 : 減肉率 約 3 2 %

第三管支持板 X21, Y8 : 減肉率 約 3 6 %

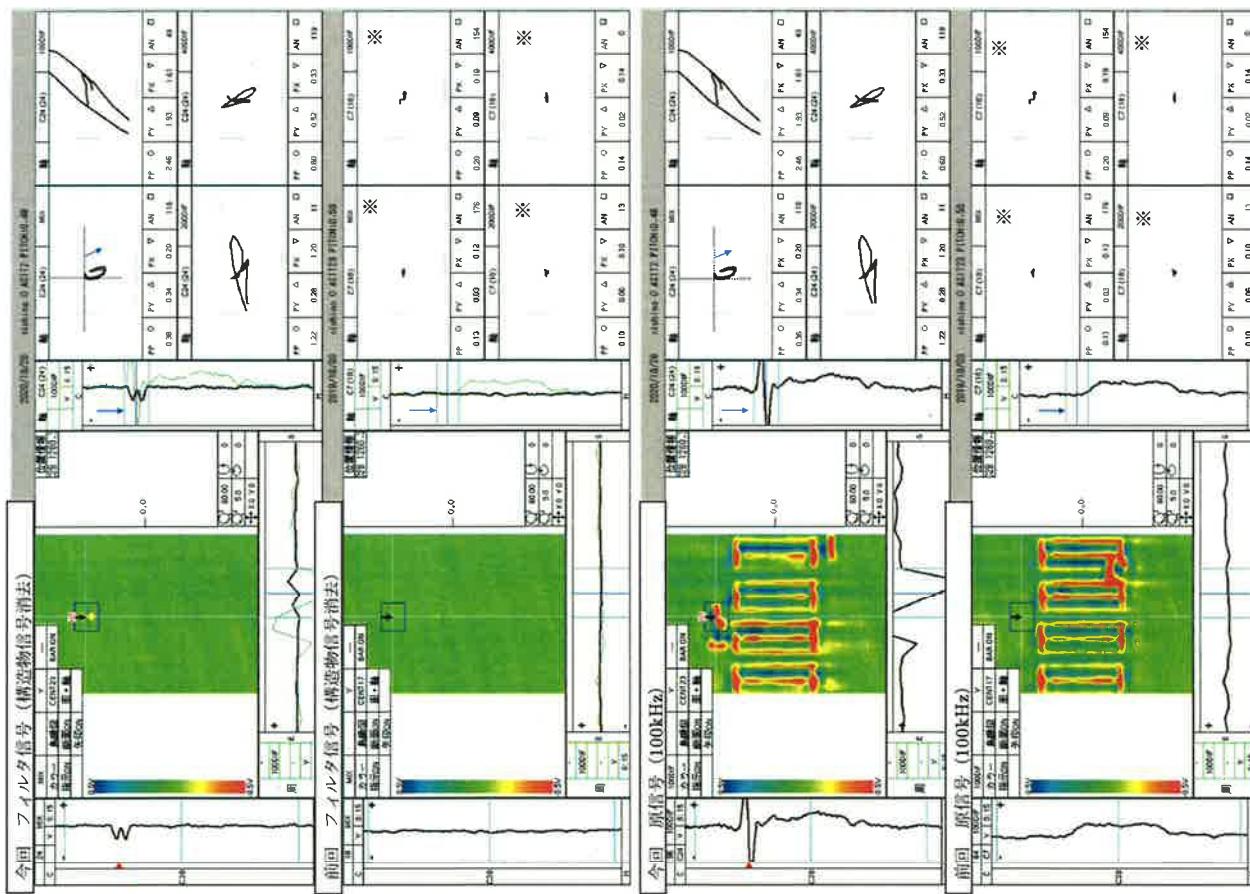
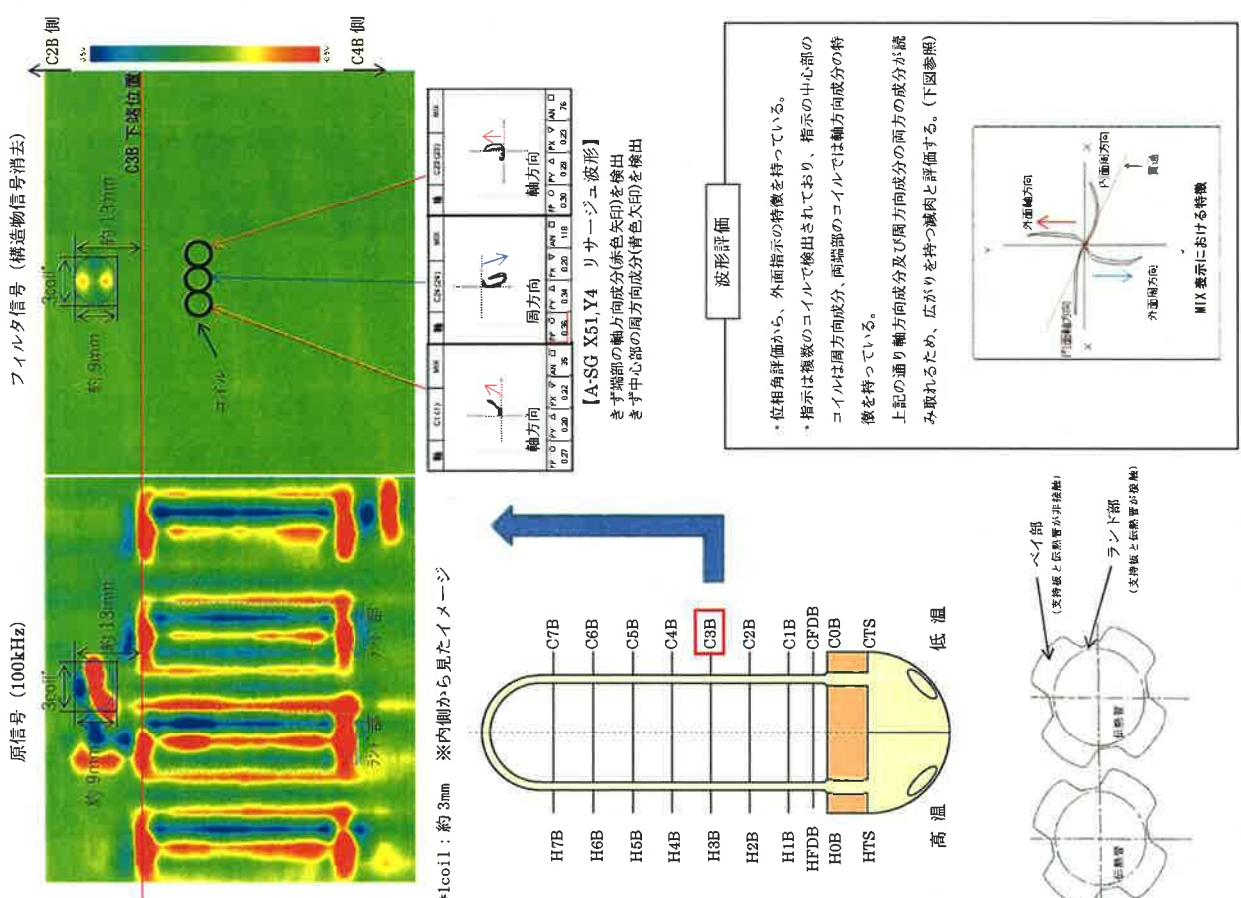
SG伝熱管ECT結果(1/4)

E C T データを評価した結果^{*6}、4本の伝熱管に有意な信号指示を確認した。リサーチ表示^{*7}（信号表示）で分析した結果、いずれも伝熱管外面の周方向に沿った非貫通のきずの特徴を有していた。

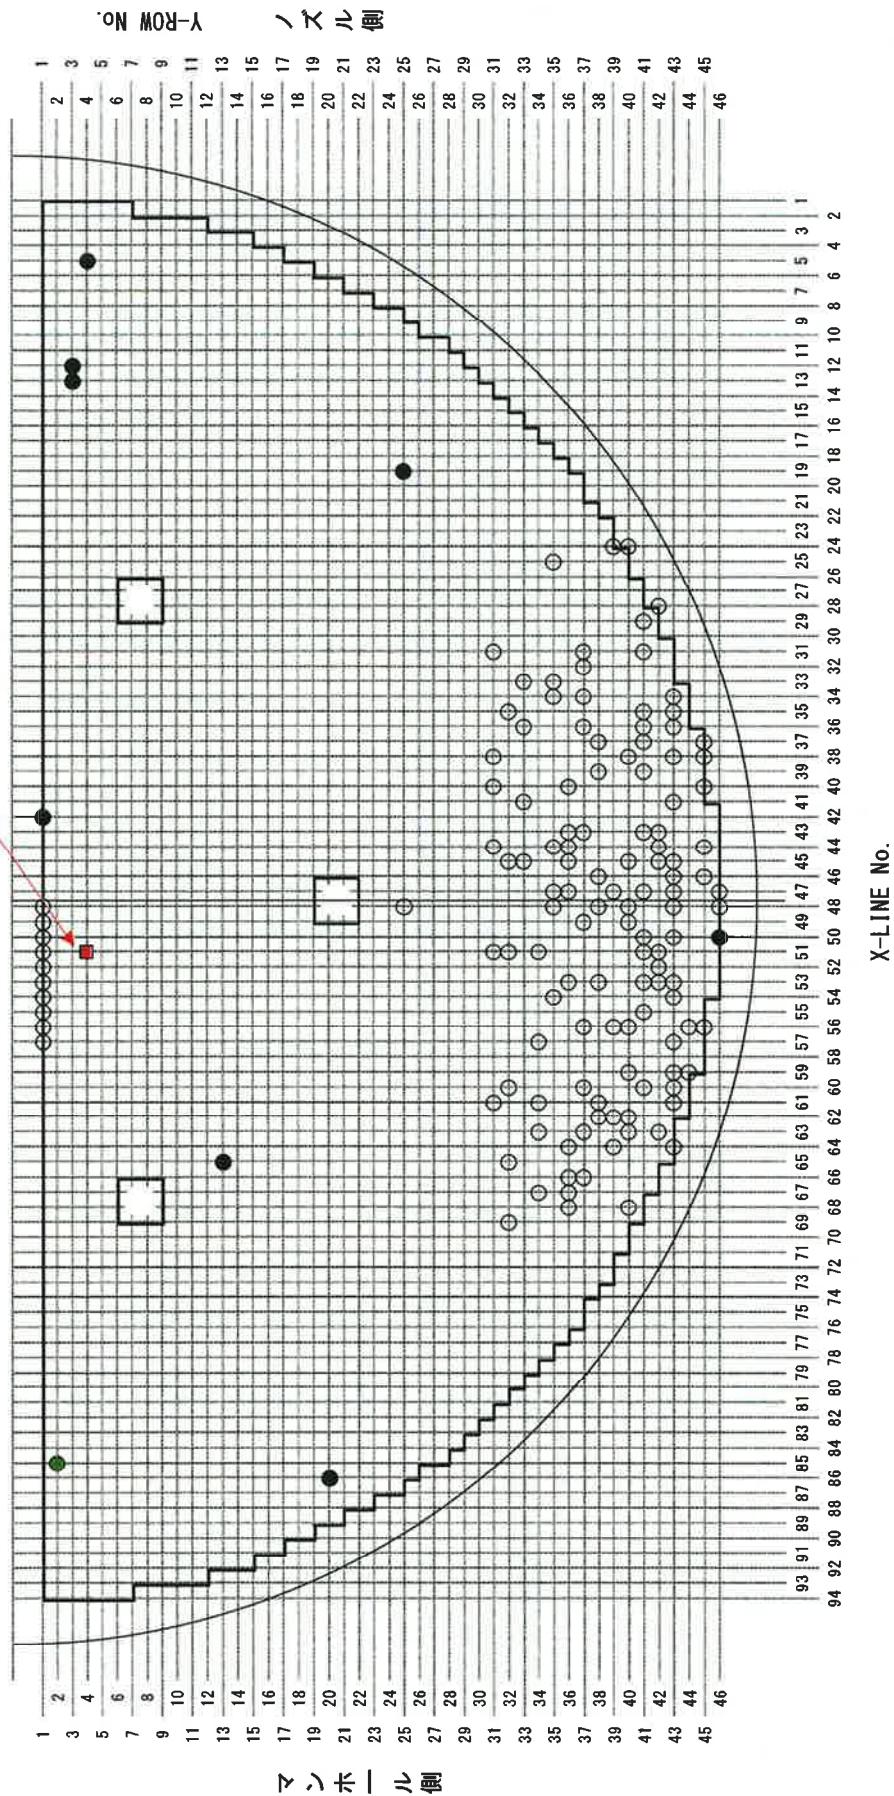
SG伝熱管ECT信号指示位置図
A-SG(低温側)

<第三管支特板>
 有意な信号指示管
 (X51, Y4)

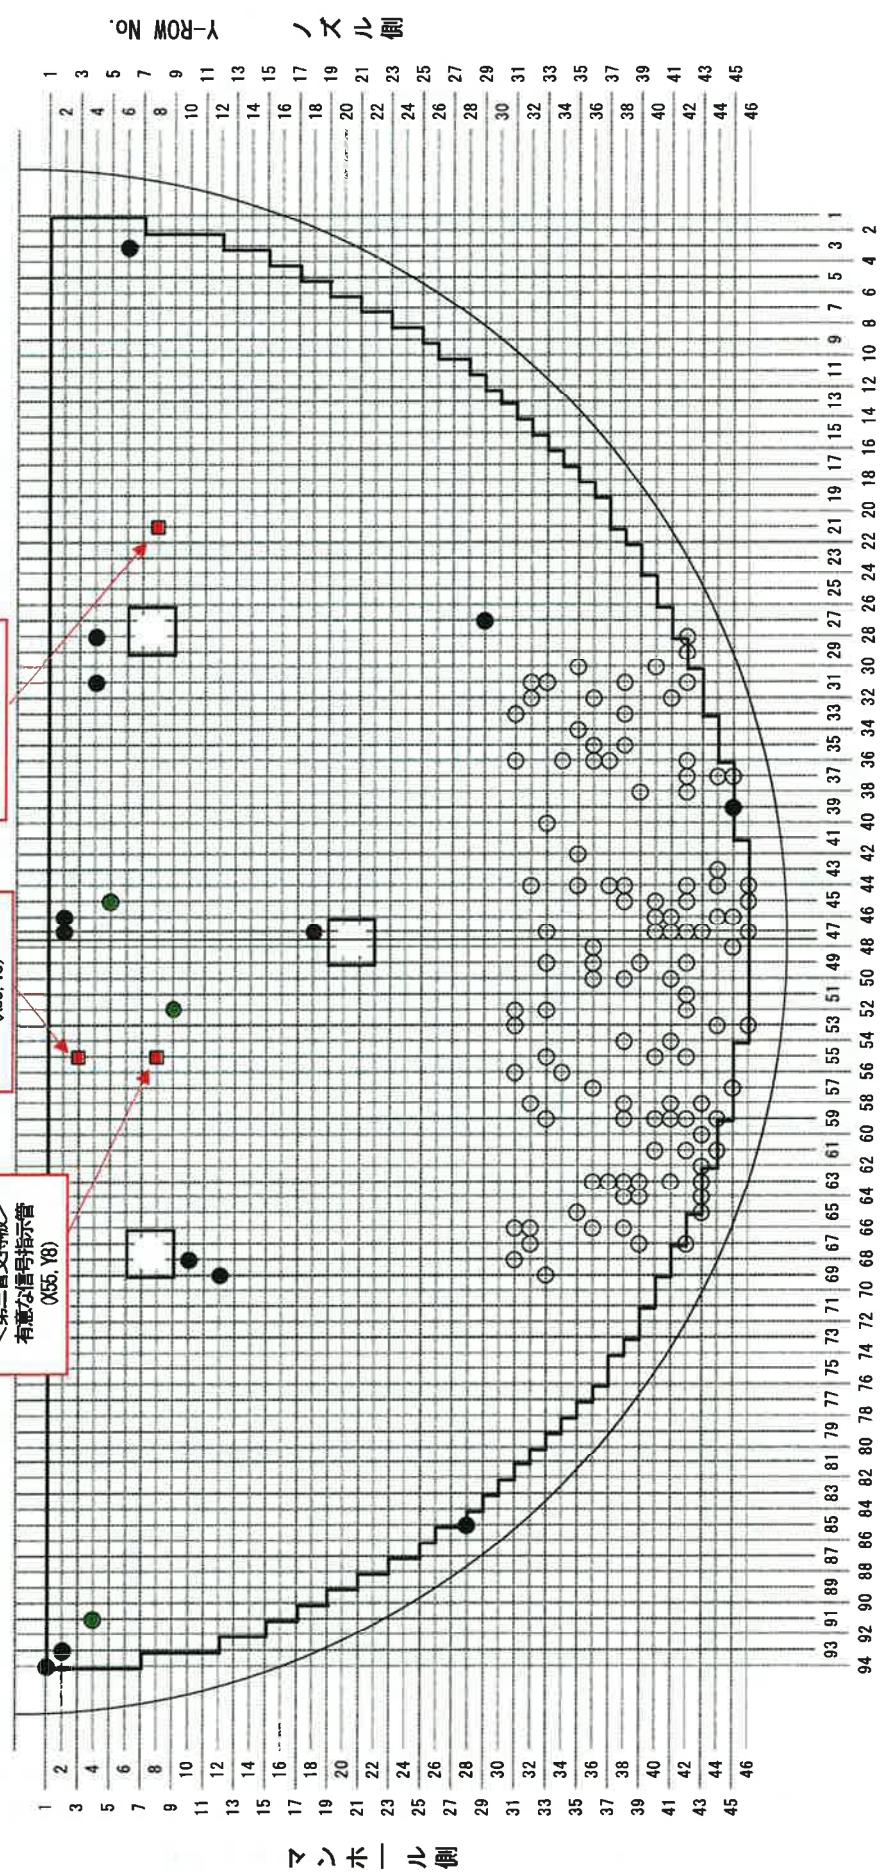
**SG伝熱管ECT信号指示位置図
C-SG(低温側)**

<第三管支持板>
有意な信号指示管
(X55, Y3)

<第三管支持板>
有意な信号指示管
(X55, Y6)

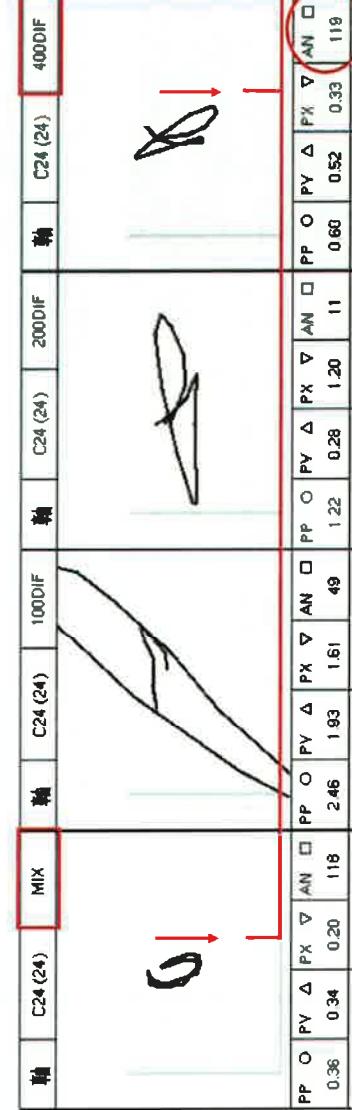
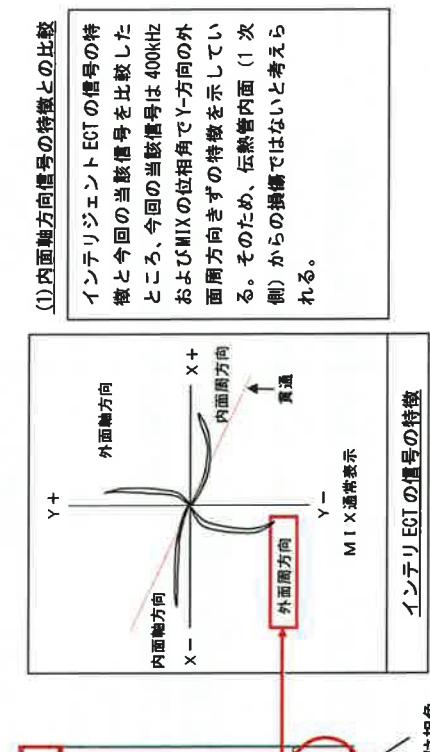
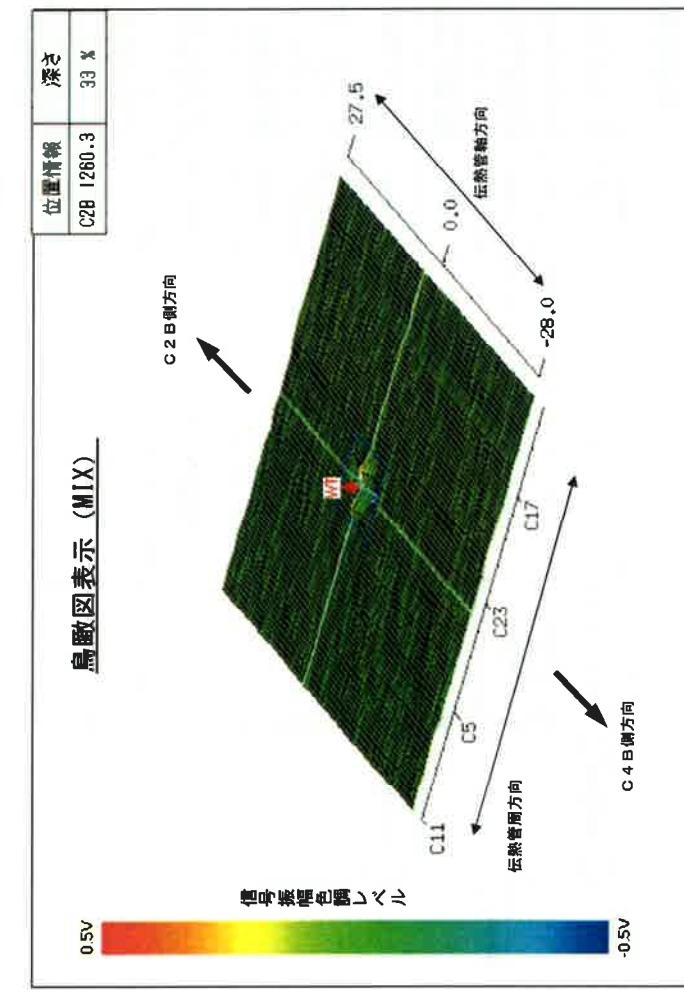
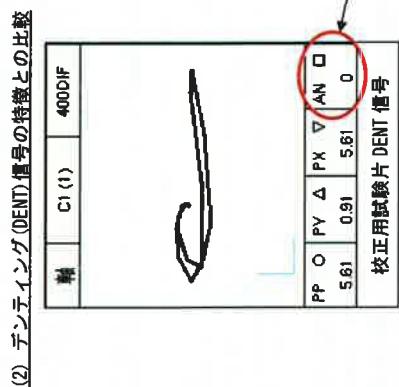
当該管リサーチュ表示 (A-SG X51, Y4)

校正用試験片の DENT 信号と今回の当該信号を比較したところ、DENT 信号は“全振幅を直線で結ぶと、位相角がほとんど 0° となる”という特徴を持っているが、今回の当該信号は位相角が 40° 方向を示しており、DENT 信号の特徴を持たず外周方向きずの特徴を持つていると言える。そのため、DENT 信号のような局所変形ではないと考えられる。

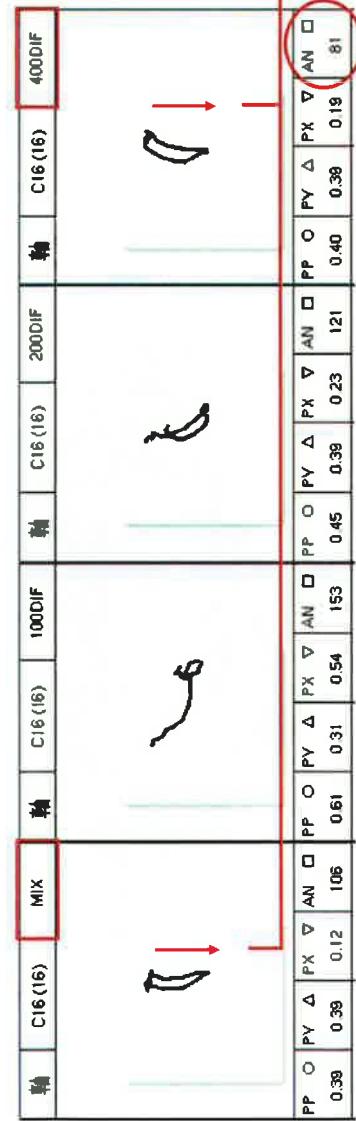
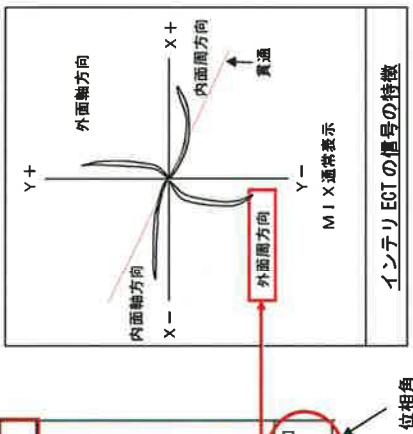
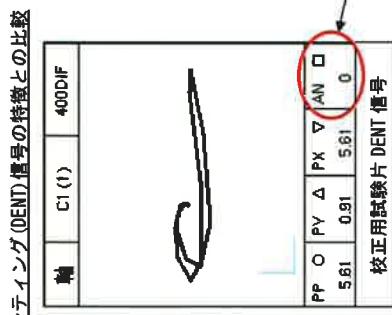
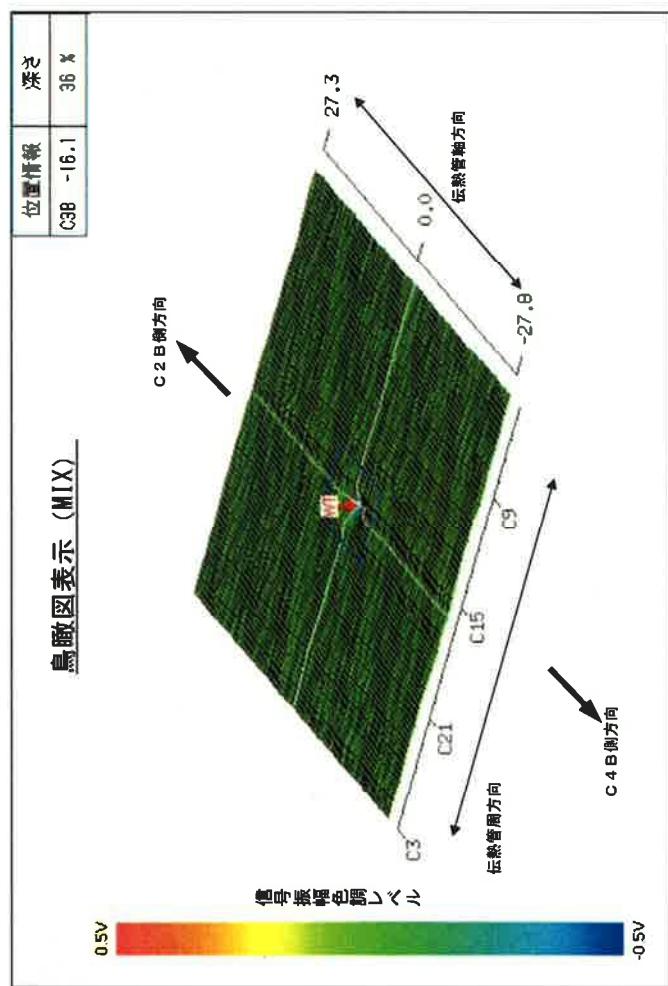
当該管リサーチュ表示 (C-SG X2.1, Y8)

(1) 内面輪方向信号の特徴との比較
インテリジェント ECT の信号の特徴と今回の当該信号を比較したところ、今回の当該信号は 400kHz および MIX の位相角で Y- 方向の外面指向きずの特徴を示している。そのため、伝熱管内面（1 次側）からの振幅ではないと考えられる。

校正用試験片の DENT 信号と今回の当該信号を比較したところ、DENT 信号は“全振幅を直線で結ぶと、位相角がほとんど 0° となる”という特徴を持っているが、今回の当該信号は位相角が 40° 方向を示しており、DENT 信号の特徴を持たず外表面指向きずの特徴を持つていると言える。そのため、DENT 信号のような局所変形ではないと考えられる。

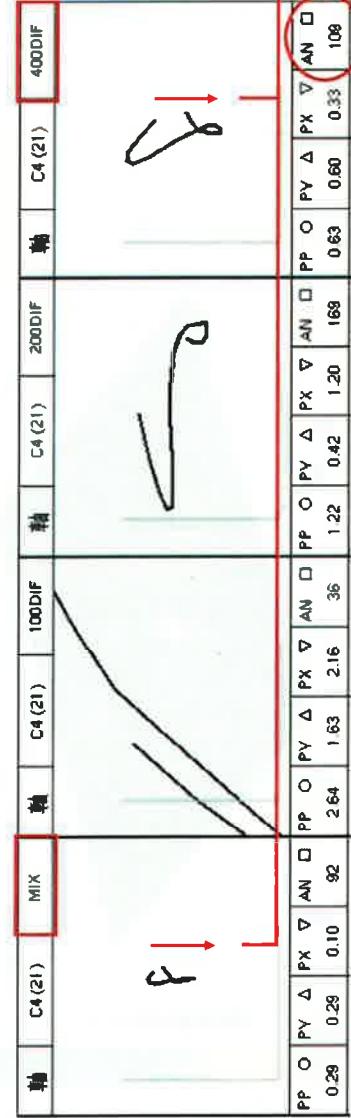
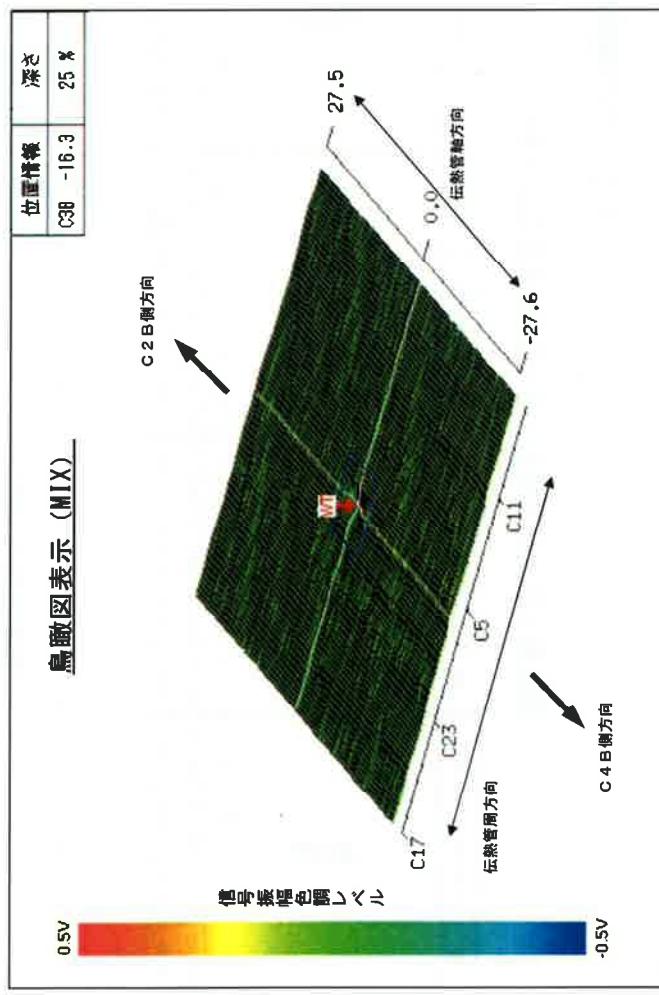
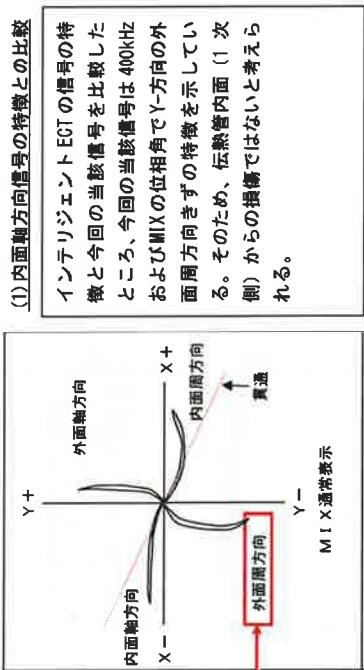
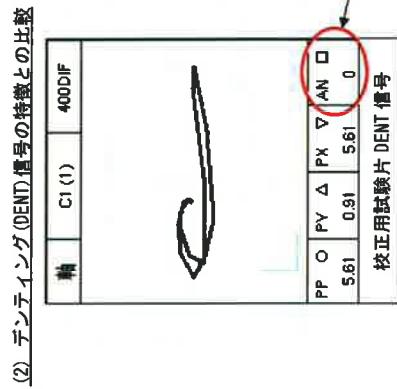
当該管リサージュ表示（C-SG X55, Y3）

校正用試験片の DENT 信号と今回の当該信号を比較したところ、DENT 信号は“全振幅を直線で結ぶと、位相角がほとんど 0° となる”という特徴を持っているが、今回の当該信号は位相角が 40° 方向を示しており、DENT 信号の特徴を持たず外面方向きずの特徴を持つていると言える。そのため、DENT 信号のような局所変形ではないと考えられる。

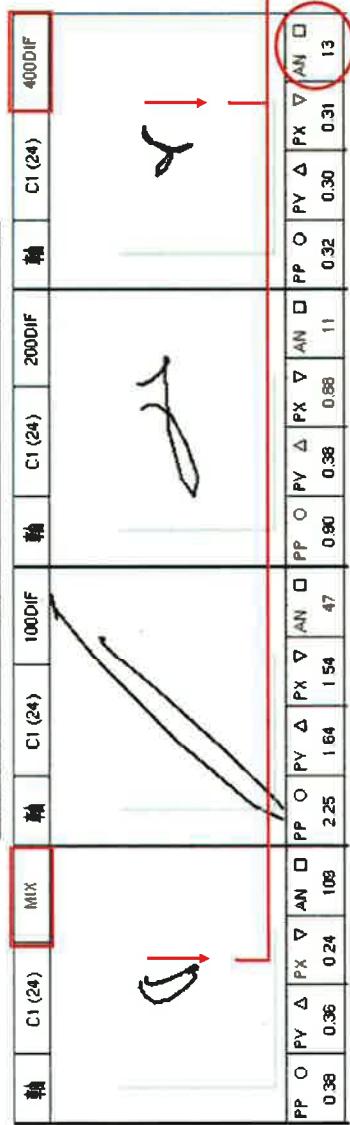
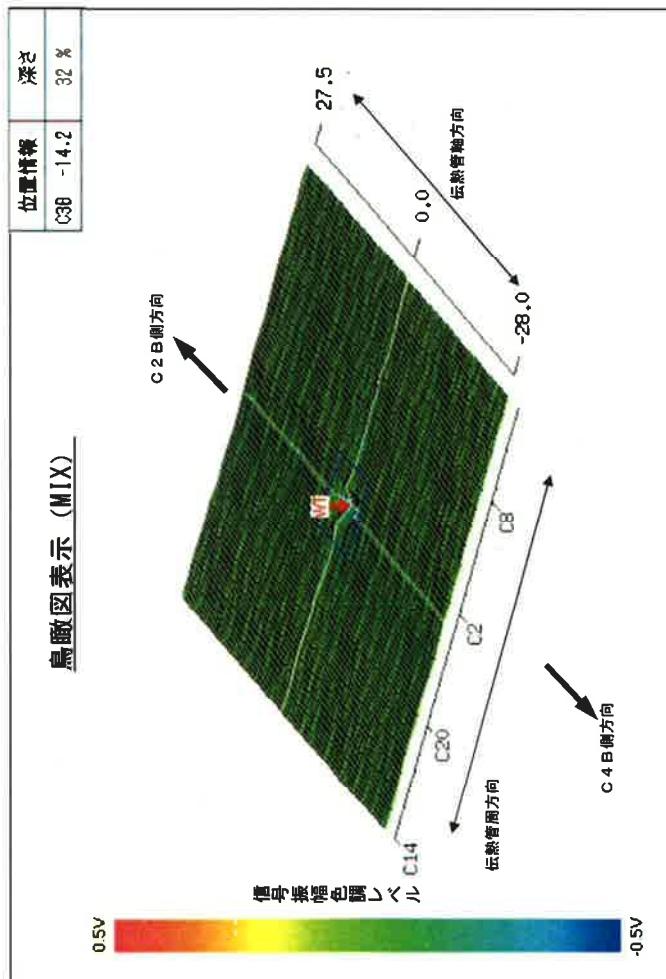
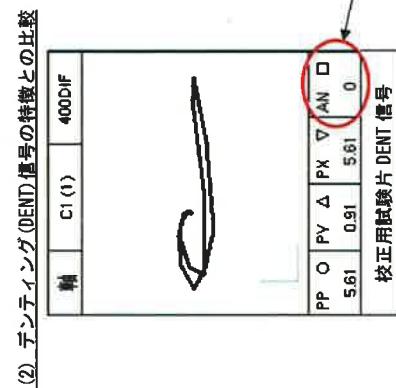
当該管リサーチュ表示 (C-SG X55, Y8)

(1) 内面輪方向信号の特徴との比較
インテリジェント ECT の信号の特徴と今回の当該信号を比較したところ、今回の当該信号は 400kHz および M1X の位相角で Y- 方向の外周方向を示す特徴を示している。そのため、伝熱管内面 (1 次側) からの損傷ではないと考えられる。

校正用試験片の DENT 値号と今回の当該信号を比較したところ、DENT 値号は “全振幅を直線で結ぶと、位相角がほとんど 0° となる” という特徴を持っているが、今回の当該信号は位相角が 95° 方向を示しており、DENT 値号の特徴を持たず外周方向を示す特徴を持つていると言える。そのため、DENT 値号のような局所変形ではないと考えられる。

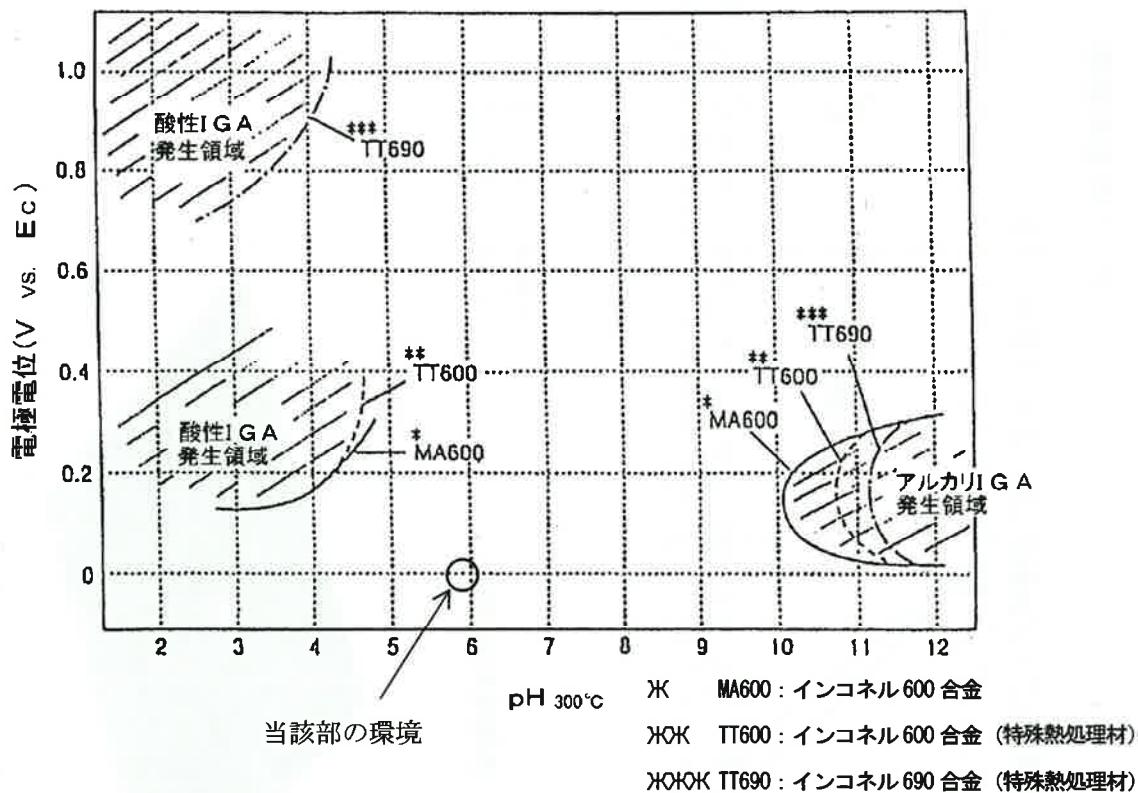
TT600 合金の粒界腐食割れ (IGA) の感受性領域を下図に示すが、IGA が発生する環境になく、IGA 発生の可能性はないものと考えられる。

第23サイクル	
pH _{300°C}	平均 5.9

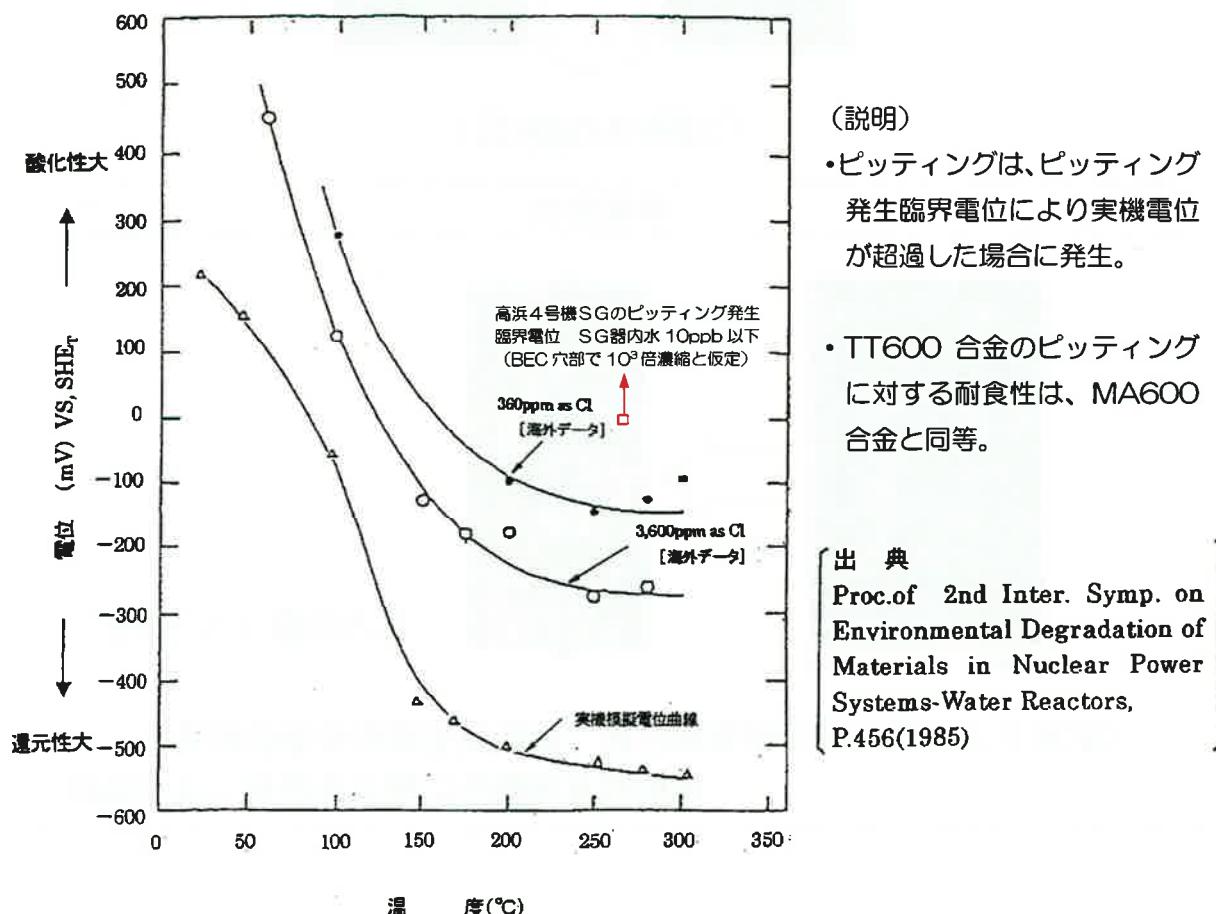
図 MA600合金のピッティング発生電位

したがって、高浜発電所4号機では実機電位がピッティング発生電位よりも低く、ピッティングの発生環境ではないと考えられる。

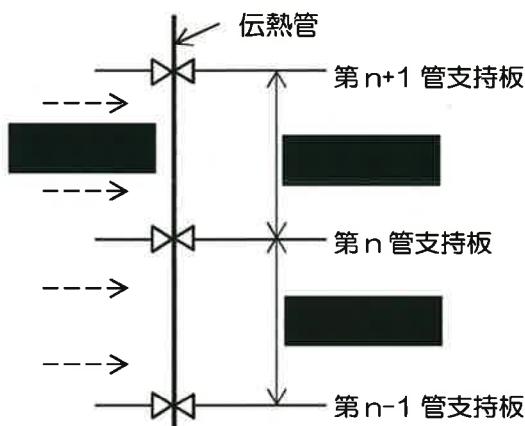
図1 流体力を受ける伝熱管 ($n = 3$)

以上より、流体力によって伝熱管に発生する応力 0.053N/mm² は、疲労限 94N/mm² に比べて非常に小さく、疲労損傷は発生しないと考えられる。

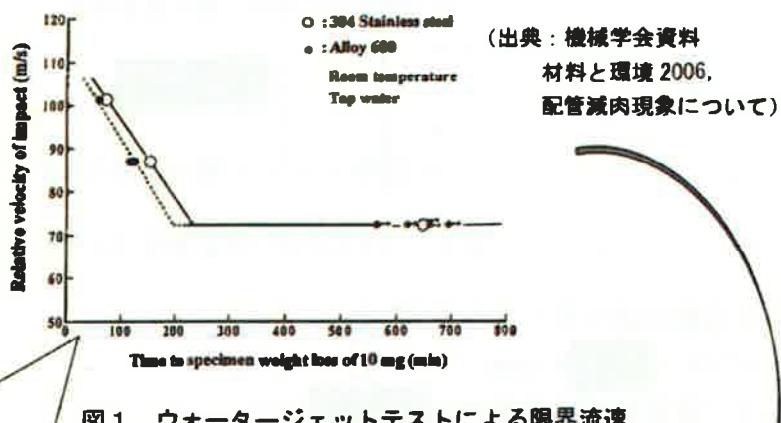
図1 ウォータージェットテストによる限界流速

TT600 製伝熱管のエロージョンが発生する限界流速は約 70m/s 以上であり、当該部の実機流速は [] 以下であることからエロージョンの発生可能性はない。

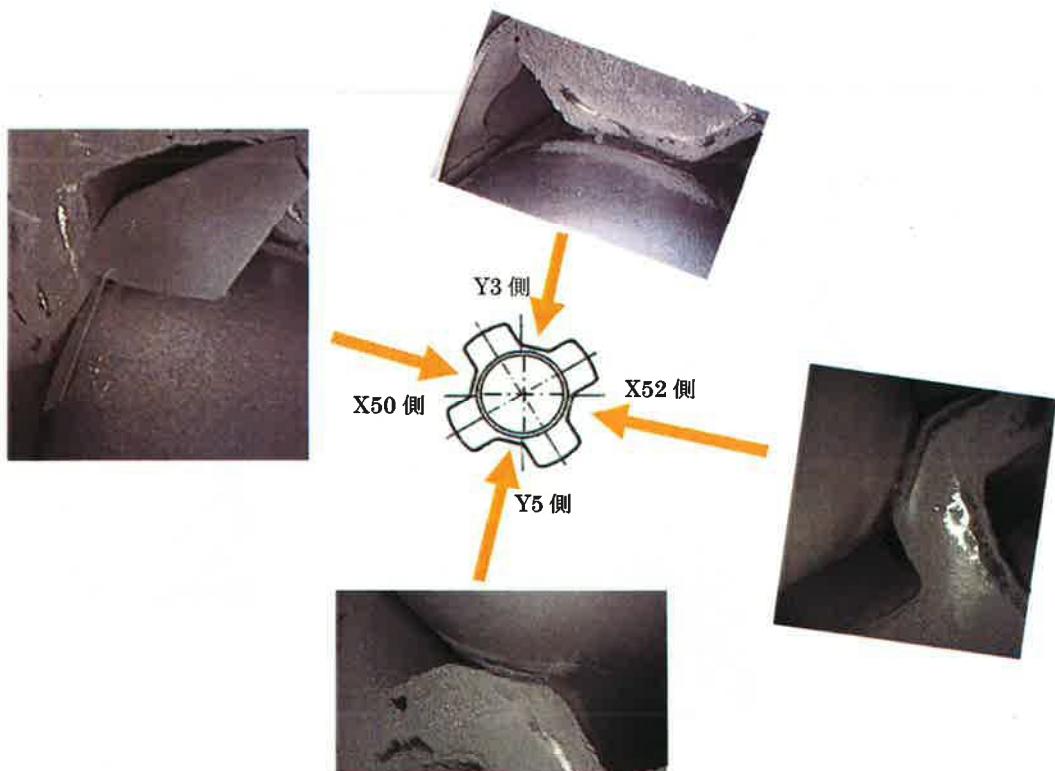
図2 減肉とランド部の位置関係(A-SG X51,Y4)

今回、減肉指示が確認された位置の目視点検を行った結果、図 2~図 5 に示すとおり、減肉は管支持板下端位置にしか発生していない、かつ、ランド部の位置に発生していない、又はランド部の位置に発生していても接触部 4 ケ所のうち 1 ケ所しか発生していないことから、前述の傾向とは異なり、減肉が管支持板との接触・摩耗によって発生した可能性はないと考えられる。

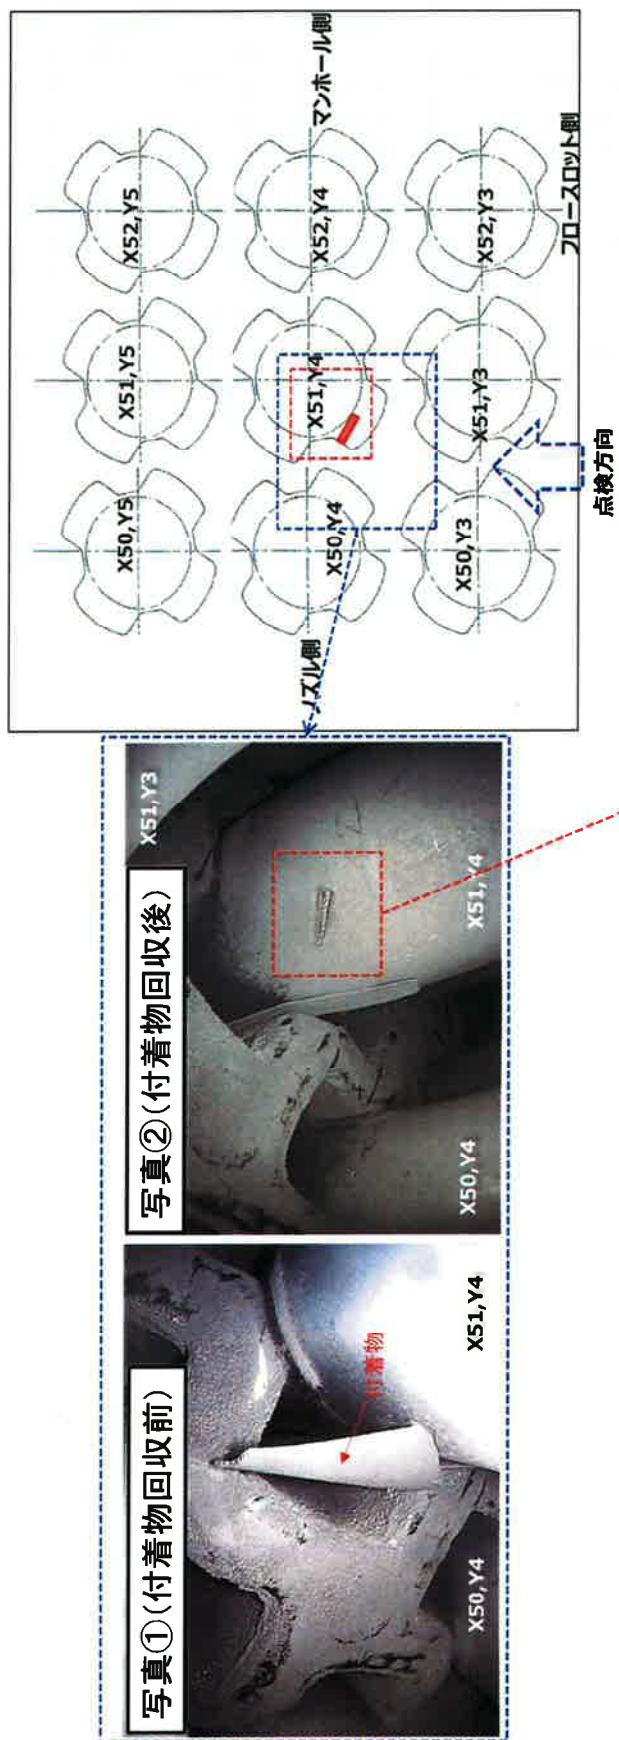
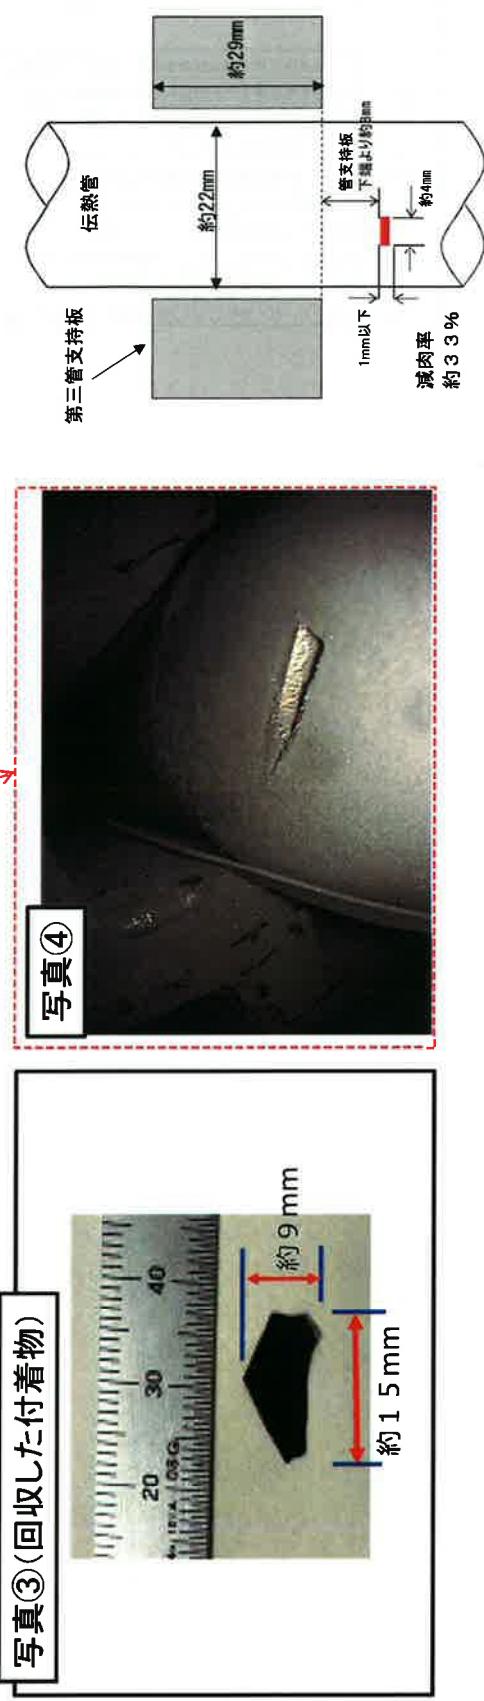
対象 : A-SG 第三管支持板下面 伝熱管 X51, Y4 @Cold
SG伝熱管2次側表面写真

A-SGで回収したスケールは第三管支持板下面で伝熱管と接触している状態で確認され、またC-SGで回収したスケール形状と接触痕については、伝熱管の減肉箇所および第三管支持板の表面の接触痕と位置関係が一致したため、剥離したスケールがSG器内で第三管支持板下面へ到達するまでの挙動を推定するとともに、SG2次側の流況モックアップ試験により、実機二相流相当条件においても、推定した接触状態が再現するかの確認を実施した。
