高浜発電所4号機 蒸気発生器伝熱管の損傷について

発電用原子炉施設故障等報告書

高浜発電所4号機
蒸気発生器伝熱管の損傷について

高浜発電所4号機（加圧水型軽水炉、定格電気出力87万kW、定格熱出力266万kW）は、2020年10月7日より第23回定期検査中であり、3台ある蒸気発生器（以下「SG」という。）の伝熱管^{*1}全数について、健全性を確認するため渦流探傷試験^{*2}（以下「ECT」という。）を実施した。

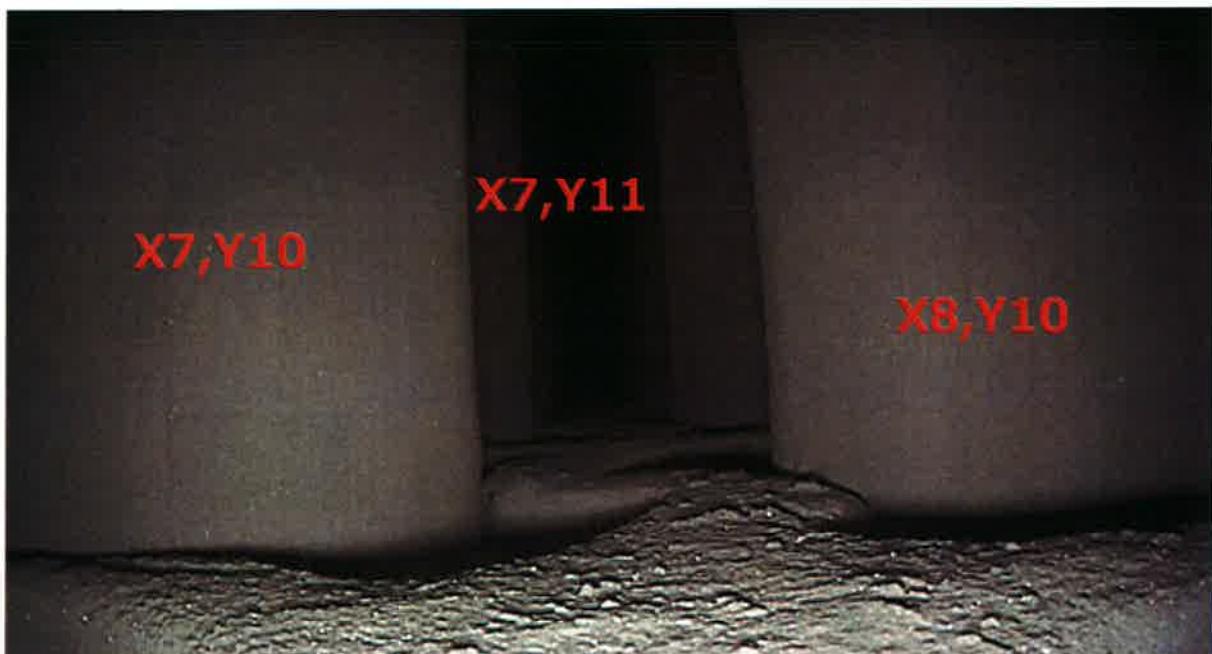
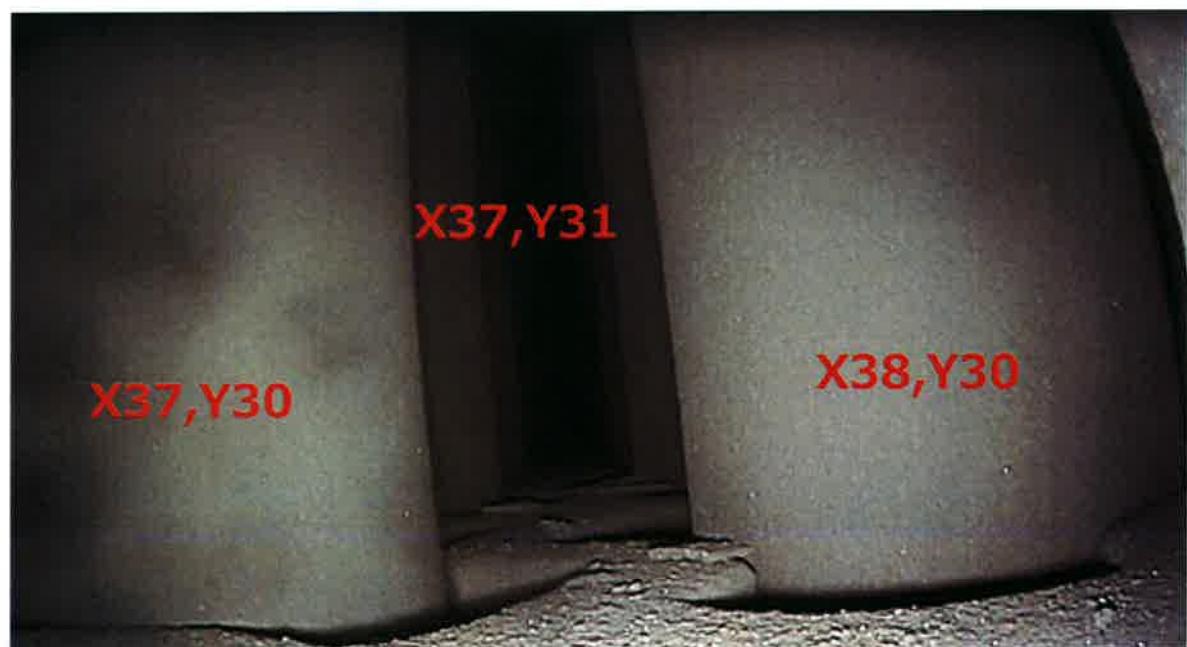
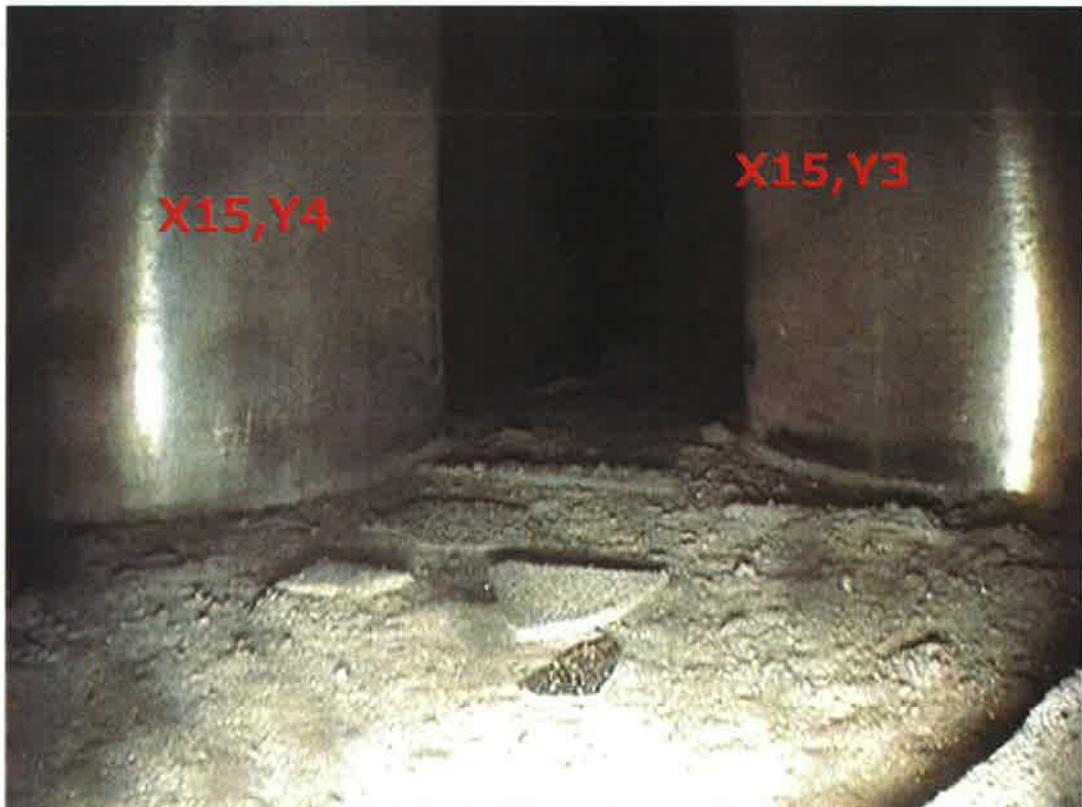
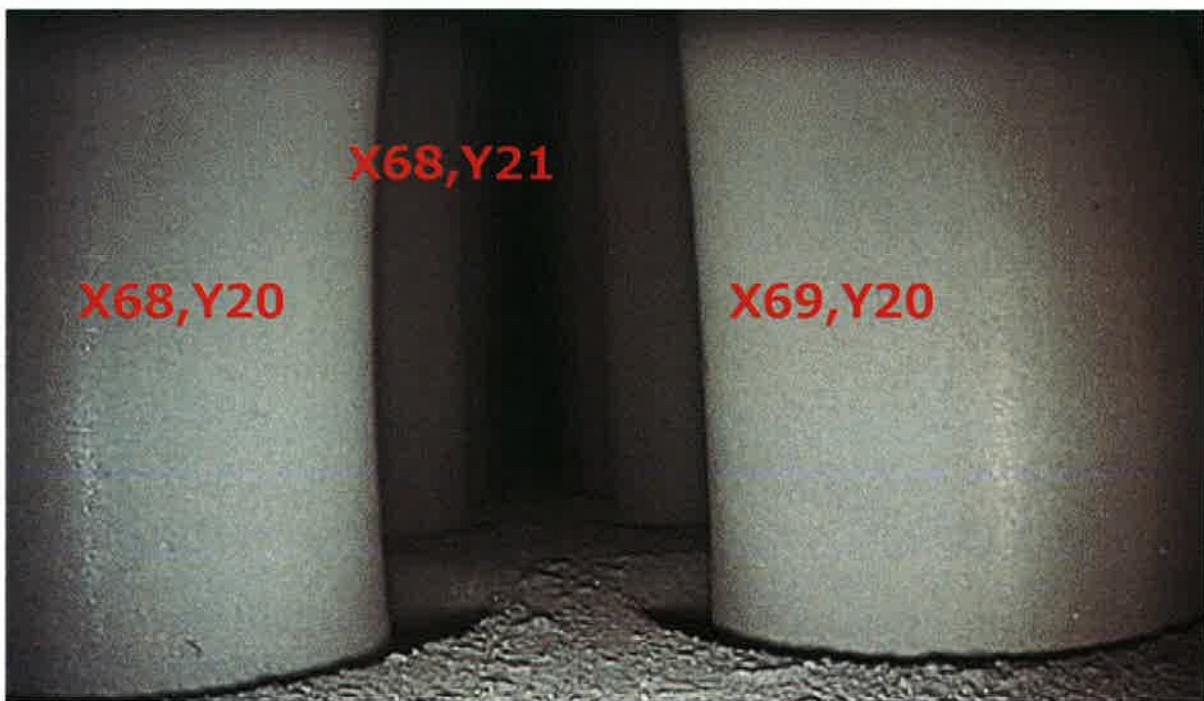
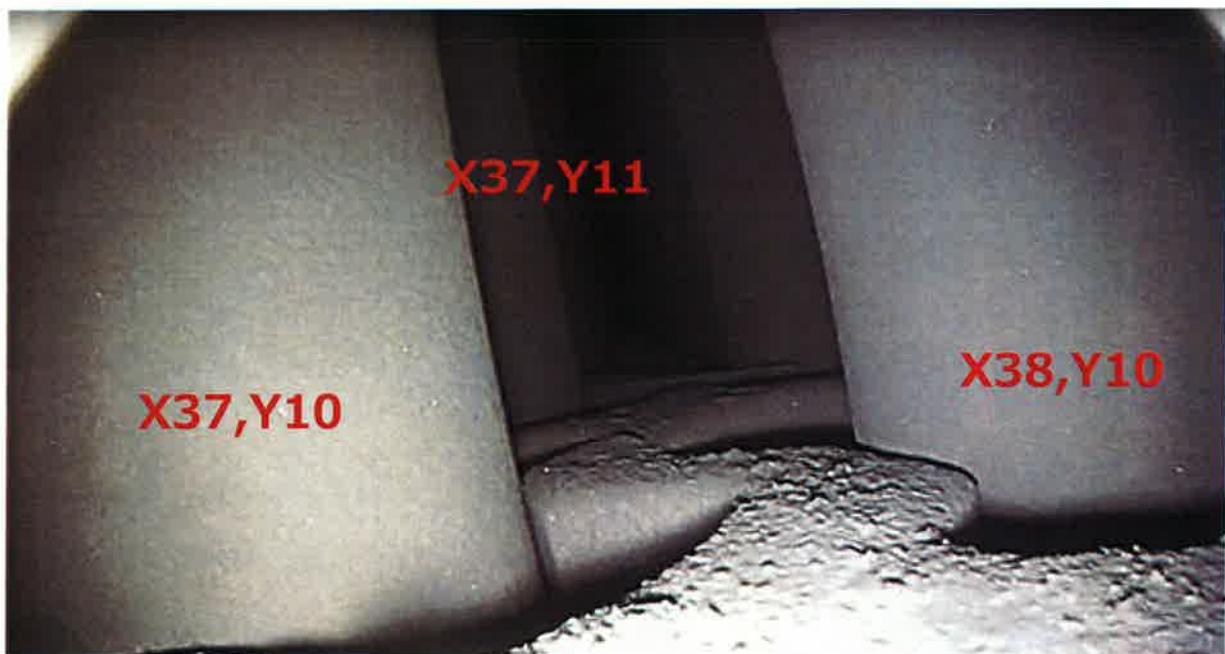
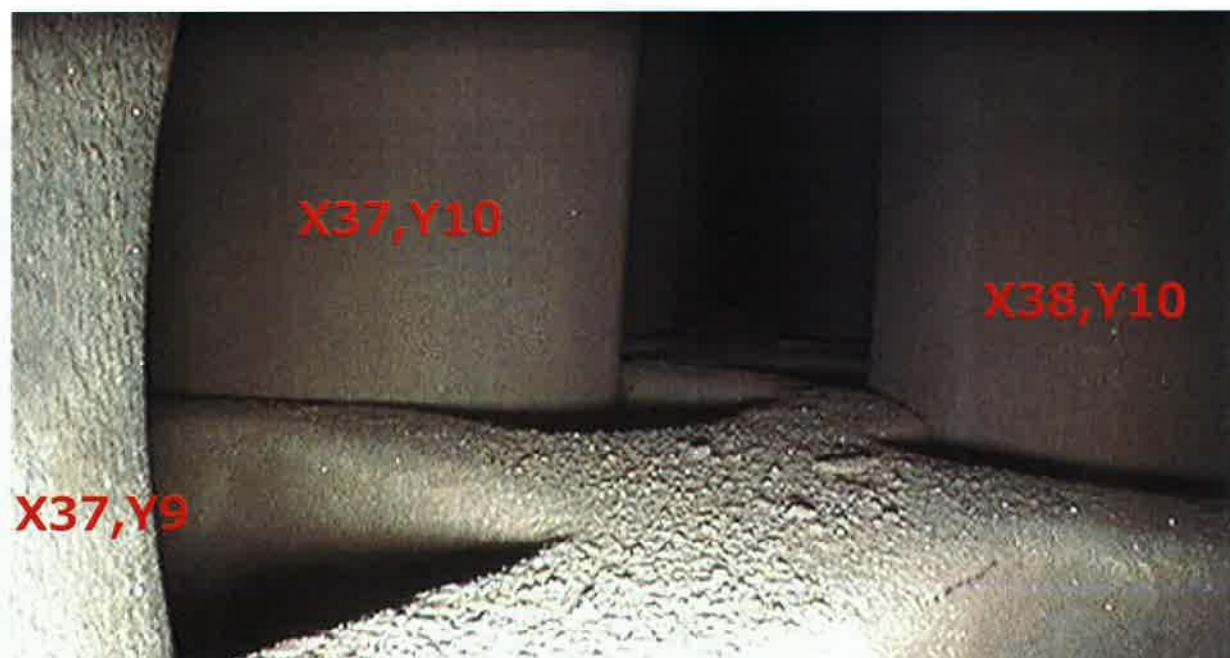
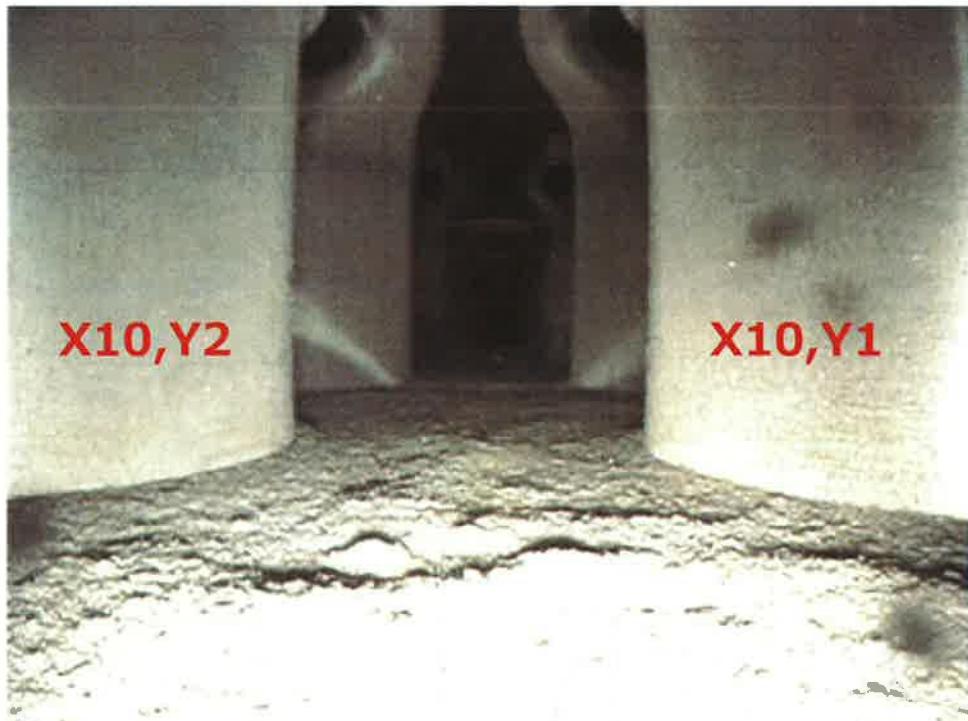
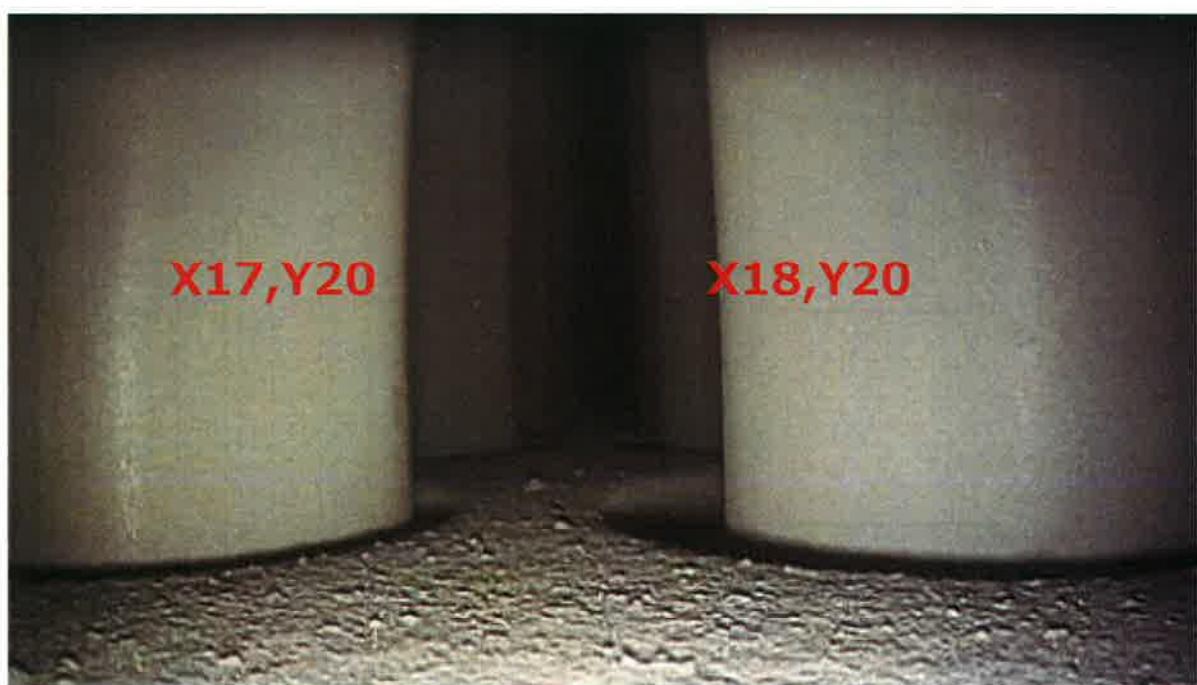
AおよびC-SGの減肉指示を確認した伝熱管周辺部の管板、流量分配板、第一および第二管支持板の上面の全ての範囲並びに減肉が認められた伝熱管近傍の第三管支持板の下面について小型カメラによる目視点検を実施した結果、伝熱管から剥離したスケールおよびスラッジ以外^{*16}の異物は確認できなかった。
