# 泊発電所3号炉

## 地盤(敷地の地質・地質構造)に関するコメント回答

令和3年1月29日  
北海道電力株式会社

#### **4. 各ボーリング孔において認められる劣化部の評価 及びF-1断層の認定**

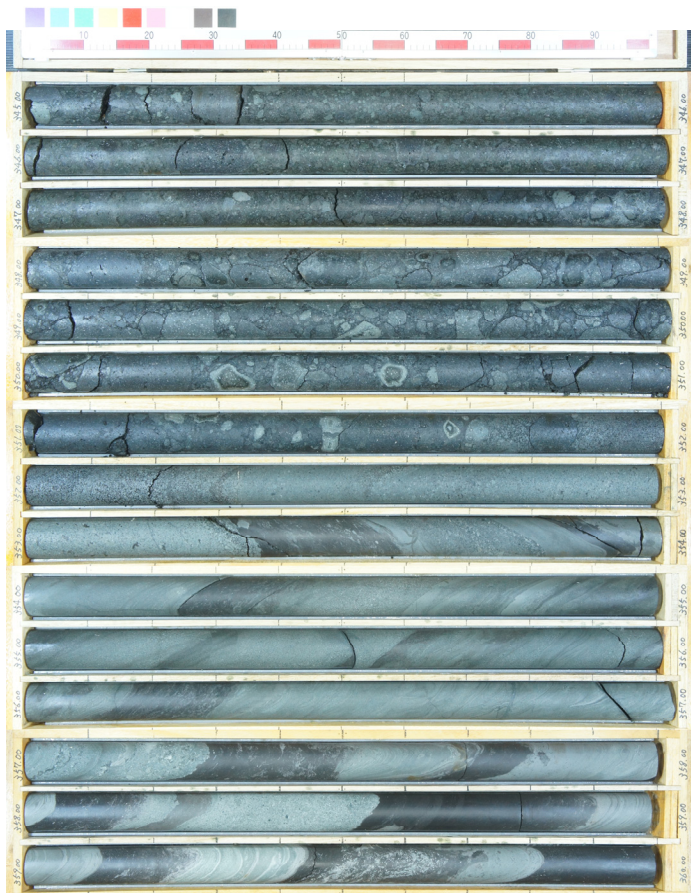
コア写真 (R1敷地-8:深度345~360m)

○当該破碎帯は、その走向・傾斜(N42° E/26° W)からR1敷地-8ボーリングの深度約350m付近に延長するものと考えられるが、当該深度付近に劣化部は認められない。

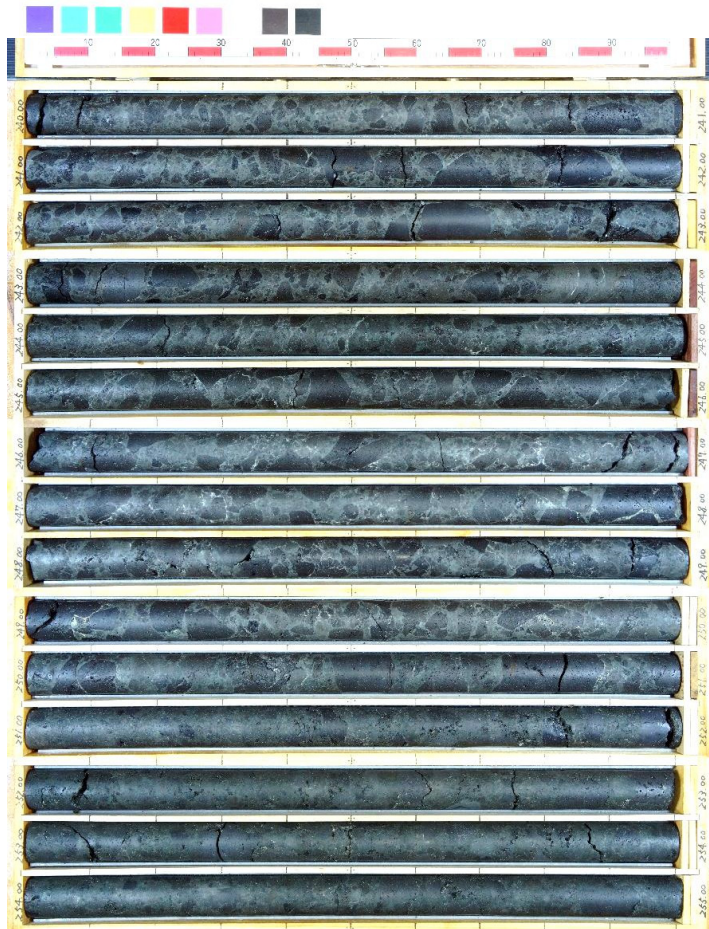
コア写真 (R1敷地-8: 深度240~255m)

○当該破碎帯は、その走向・傾斜 (N56° E/22° E) からR1敷地-8ボーリングの深度約250m付近に延長するものと考えられるが、当該深度付近に劣化部は認められない。
